# Vehicle Inspection Report

ยี่ห้อ/รุ่น (Make/Model): TOYOTA FORTUNER	วันที่ตรวจสอบรถยนต์ (Date of Inspection): 12.2.61
เลขตัวถัง (VIN): MROZX69GX00104857	เลขคำขอบริการ (Job No.): I018/0018-004
เลขเครื่องยนต์ (Engine No.): 2TR-7181080	Vehicle Picture:

ปีผลิต (Build Date): 2011	
สี (Color): ขาว	
เลขไมล์ (Mileage): 164741	
เลขทะเบียน (No. Plate): ญอ 7678	
ทะเบียนหมดอายุ (Registration Expiry): 19 ธ.ค 61	
ชื่อลูกค้า Customer Name:	
ที่อยู่ (Address): วิสาขอโต้คาร์ (กาญจนภิเษก)	
โทรศัพท์ (Tel):	
สถานที่ตรวจสอบรถ (Inspection Place): วิสาขอโต้คาร์ (กาญจนภิเษก)

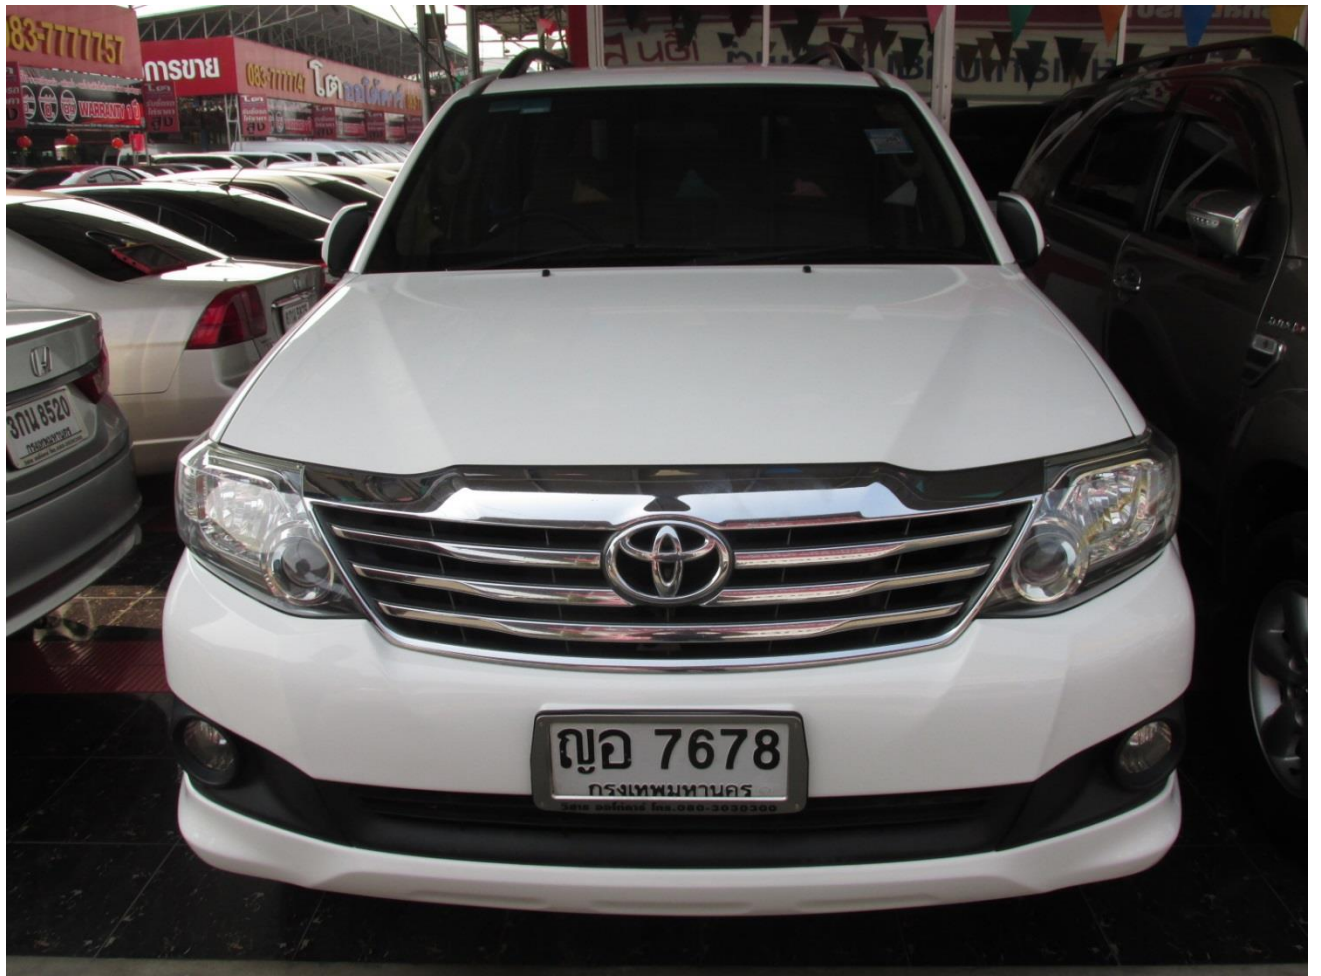
อื่นๆเพิ่มเติม Others	บันไดข้างด้านขวามีรอยครูด

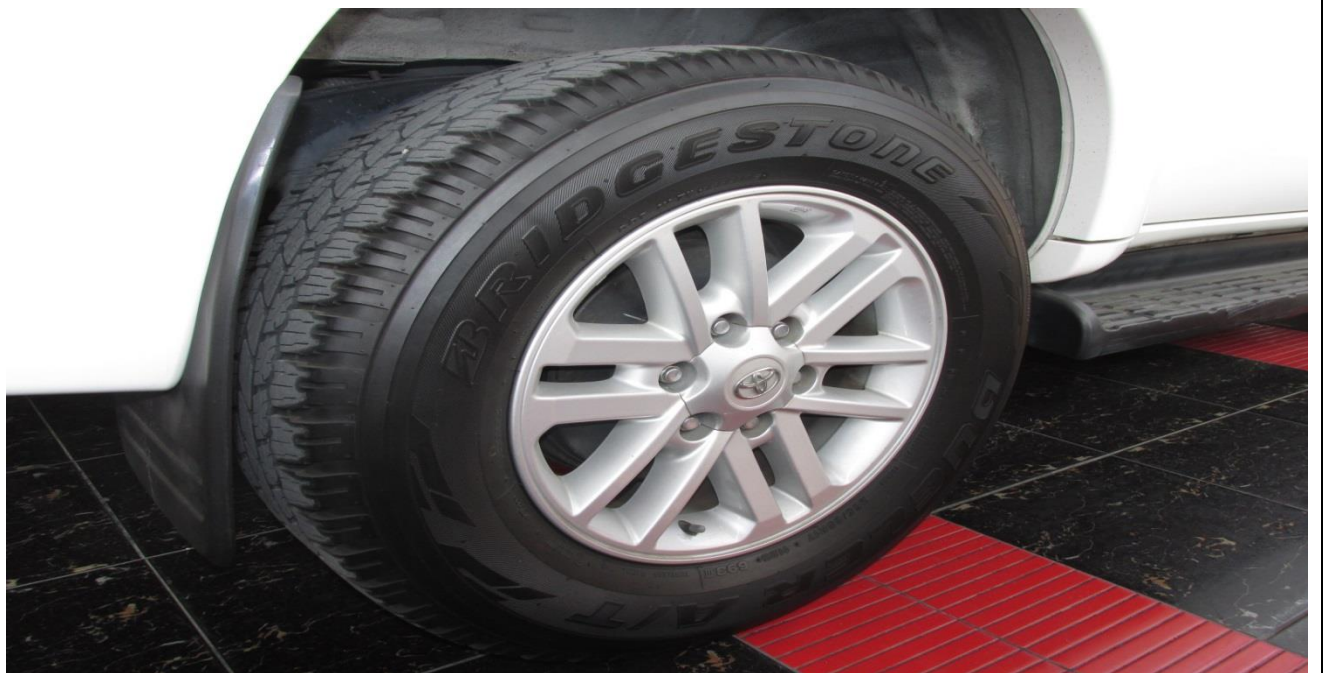
สภาพยางรถยนต์, เดือน/ปี ผลิต Tyres Appearance, Year	ปียางผลิต 4115 ยางสภาพดี
 	สภาพล้อรถ Wheel Rims Appearance	สภาพดีตามอายุการใช้งาน
 	ยางอะไหล่ และล้อ Spare Tyre & Rim	มีประจำรถ
 	ก้ามเบรค และท่อน้ำมัน Brake Hose Callipers & Pipes	สภาพปกติไม่พบการรั่วซึม
 	ผ้าเบรค (หน้า/หลัง) Brake Pads (Front/Rear)	สภาพดีตามอายุการใช้งาน

จานเบรค Brake Discs (Front/Rear)	ควรเจียจานเบรคครั้งต่อไปที่เปลี่ยนผ้าเบรค
 	ดรัมเบรคล้อหลัง Brakes and Drums any No Leakage	สภาพดีตามอายุการใช้งาน
 	การทำงานของเบรคมือ Park Brake function	ระยะการทำงานปกติ
 	คำแนะนำอื่นๆ Other	N/A
