Honda HR-V 1.8 EL

Sep 11, 2023

INSPECTION
BY ONE2CAR

Vehicle Inspection Report
สรุปผลการตรวจสภาพรถ (Inspection Summary)

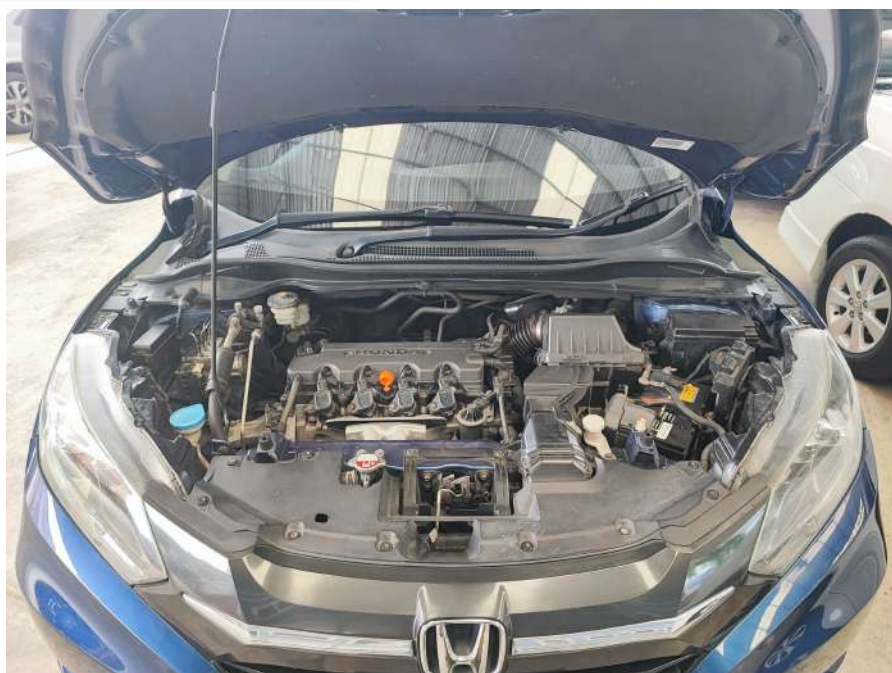
ภาพห้องเครื่อง

Voltage	12.94	V
Rating	500	CCA
Current	362	CCA
Internal resistance	7.47	mΩ
State of Charge	100	%
State of Health	51	%
Status	CAUTION

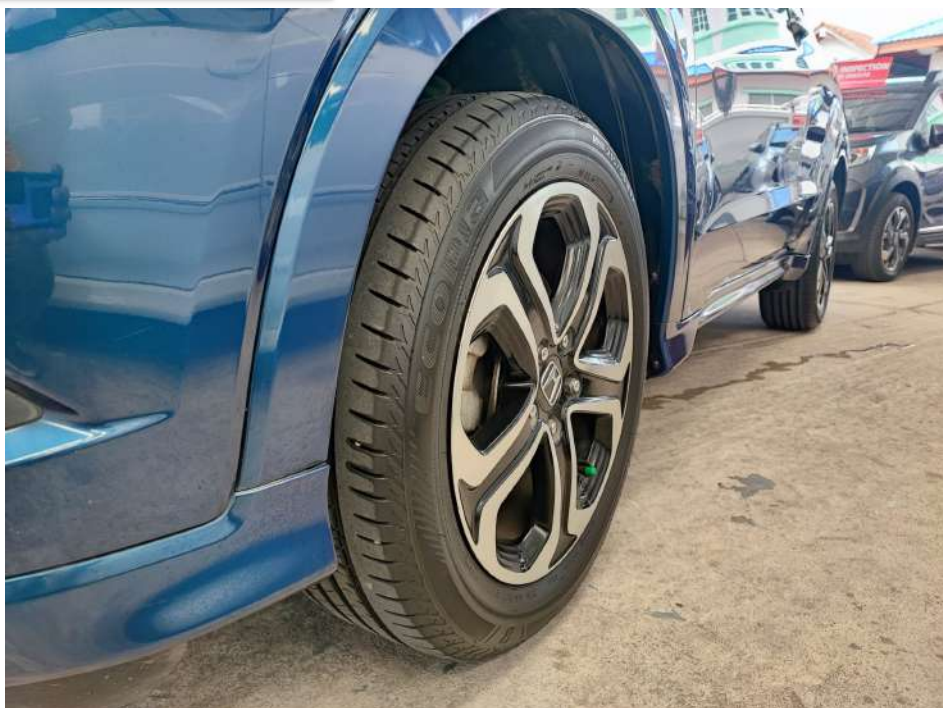
ขอบยาง ล้อ

40/21
