I022/0122-18

Toyota Yaris 1.2 Sport Premium Hatchba...

INSPECTION
BY ONE2CAR

Vehicle Inspection Report

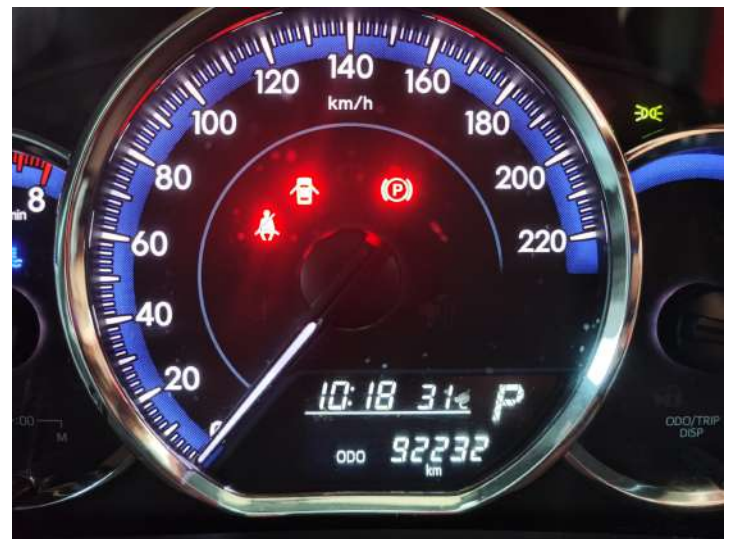
รูปเลขไมล์ (Mileage Picture) :

92232

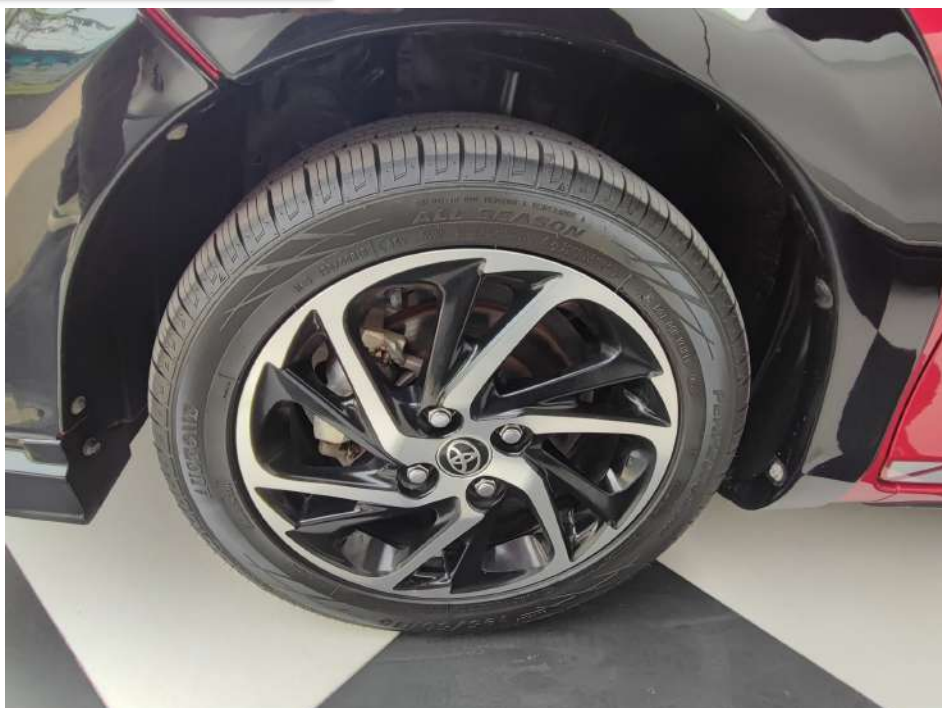
ขอบยาง ล้อ

02/22

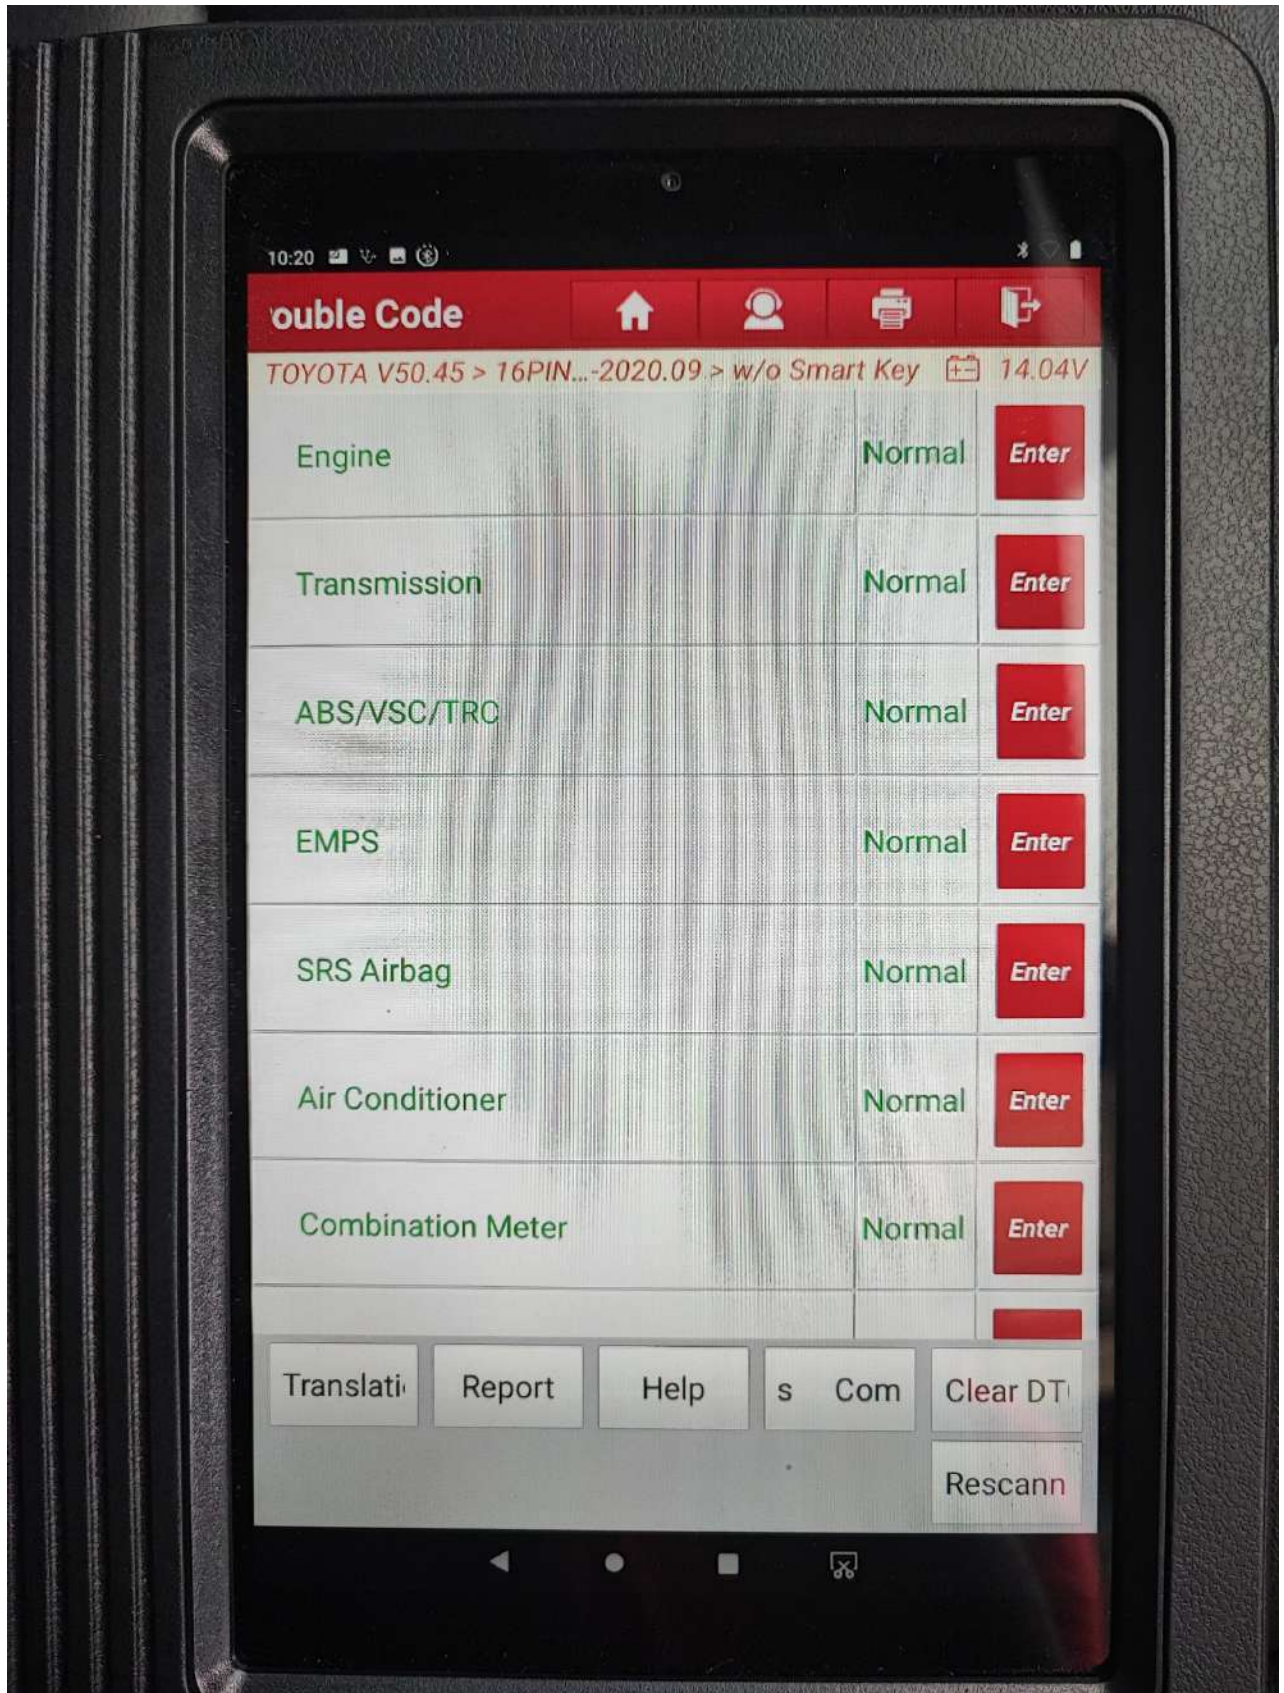
ภาพ OBD

ดี (Good)
