1023/0249-80

Corolla Altis 1.8 Hybrid Entry-

INSPECTION
BY ONE2CAR

Vehicle Inspection Report

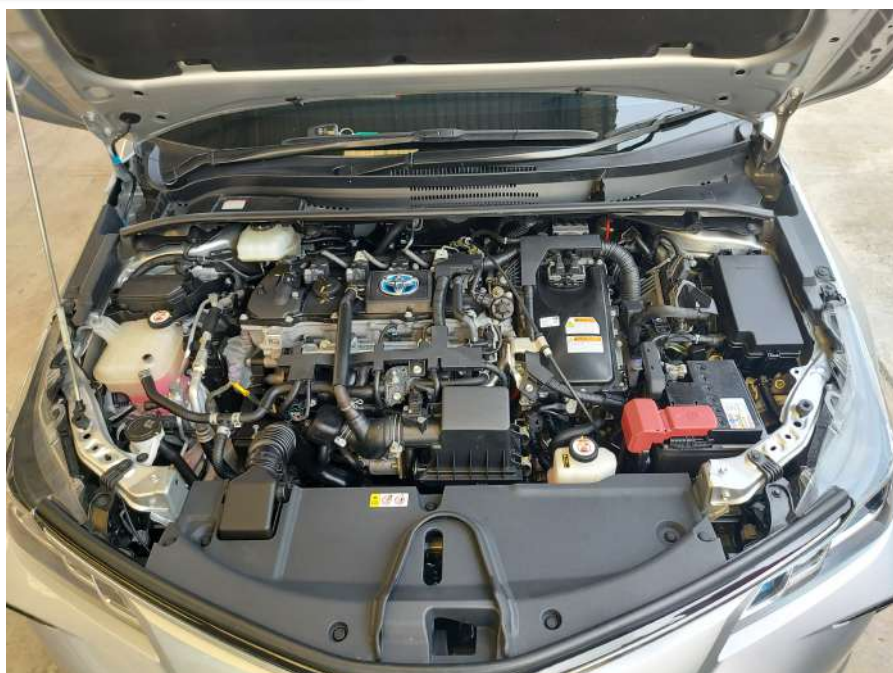
ภาพห้องเครื่อง

Voltage	12.41	V
Rating	260	CCA
Current	264	CCA
Internal resistance	10.59	mΩ
State of Charge	61	%
State of Health	100	%
Status	GREAT

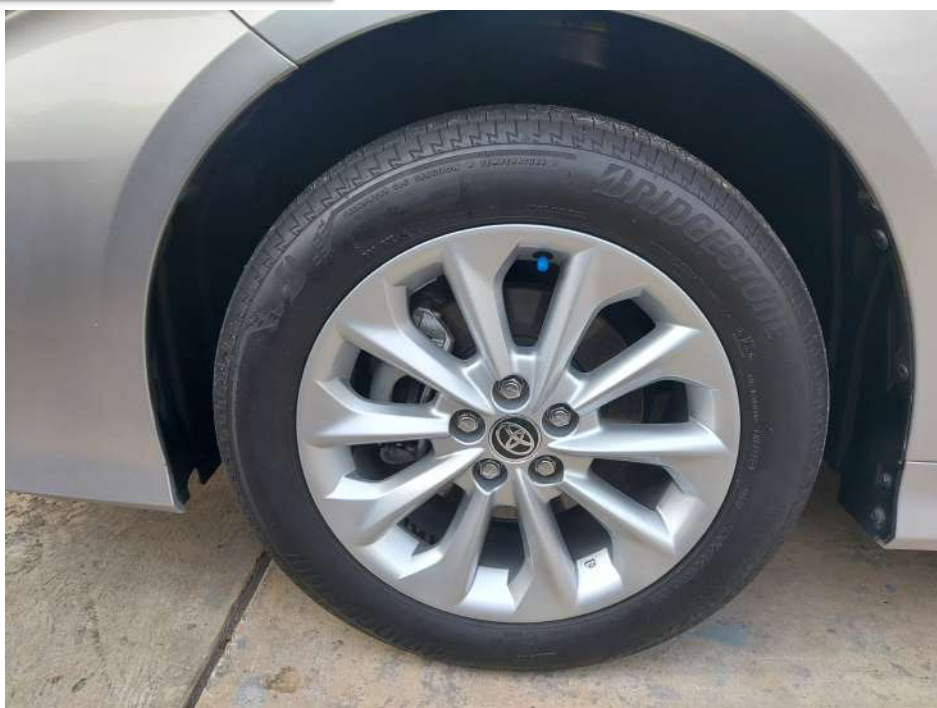
ขอบยาง ล้อ

14/23
