# Vehicle Inspection Report

| ยี่ห้อ/รุ่น (Brand/Model): TOYOTA FORTUNER | วันที่ตรวจสอบรถยนต์ (Date of Inspection): 12.7.61 |
| หมายเลขตัวถัง (VIN): MROYZ59G800085807 | เลขคำขอบริการ (Job No.): I018/089-017 |
| หมายเลขเครื่องยนต์ (Engine No.): 1KD-6318875 | Vehicle Picture:<br> |

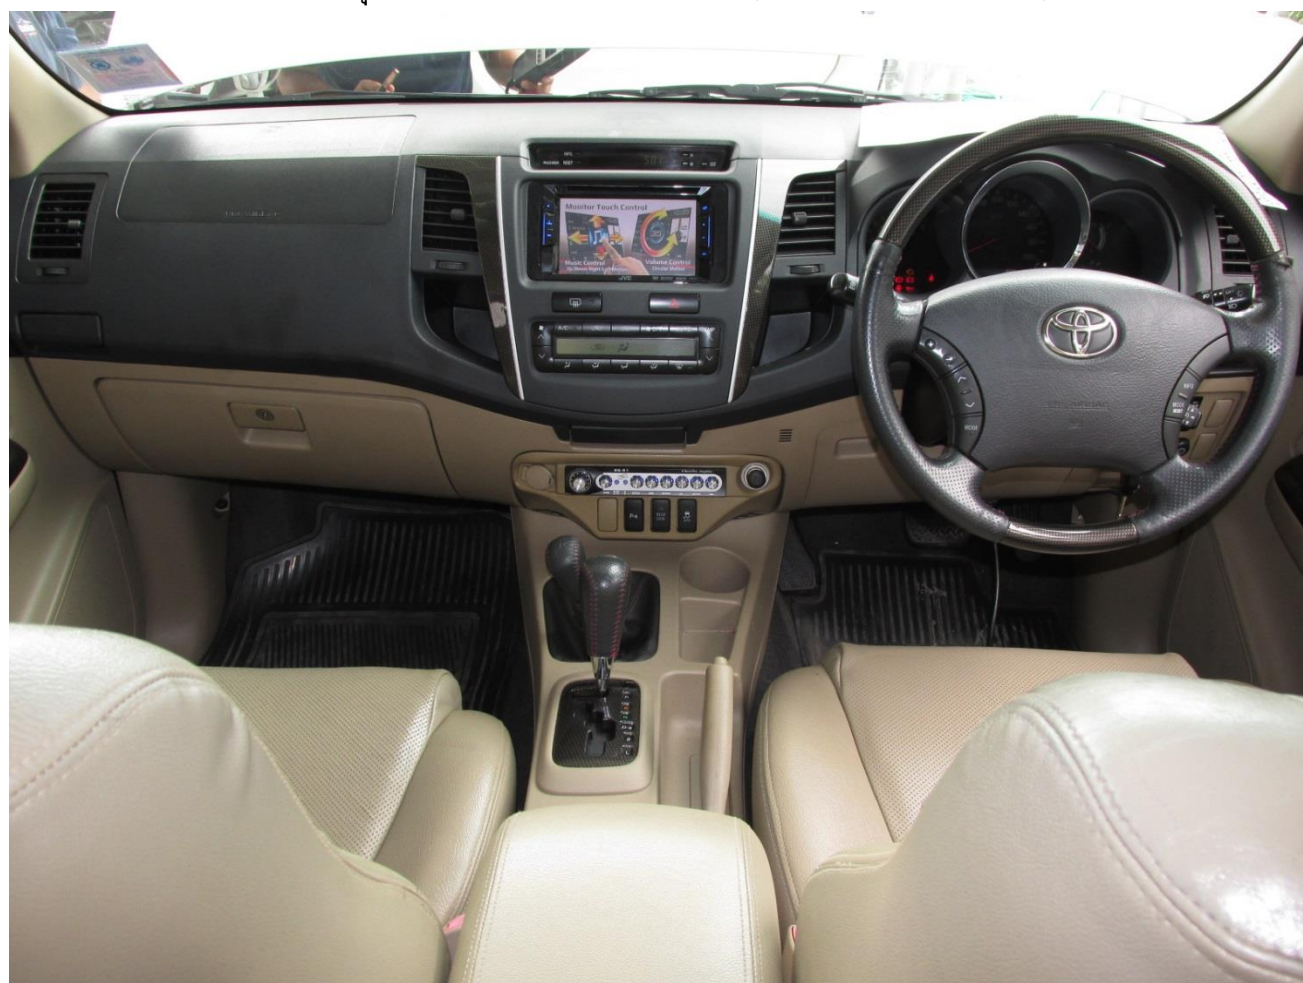
| | แผงคอนโซลหน้า<br>Other Trims | พวงมาลัยหลังขาด |

ภาพภายในด้านหน้า หลัง และ จุดบกพร่อง - Interior Visual Details (Front, Rear and/or Defect):

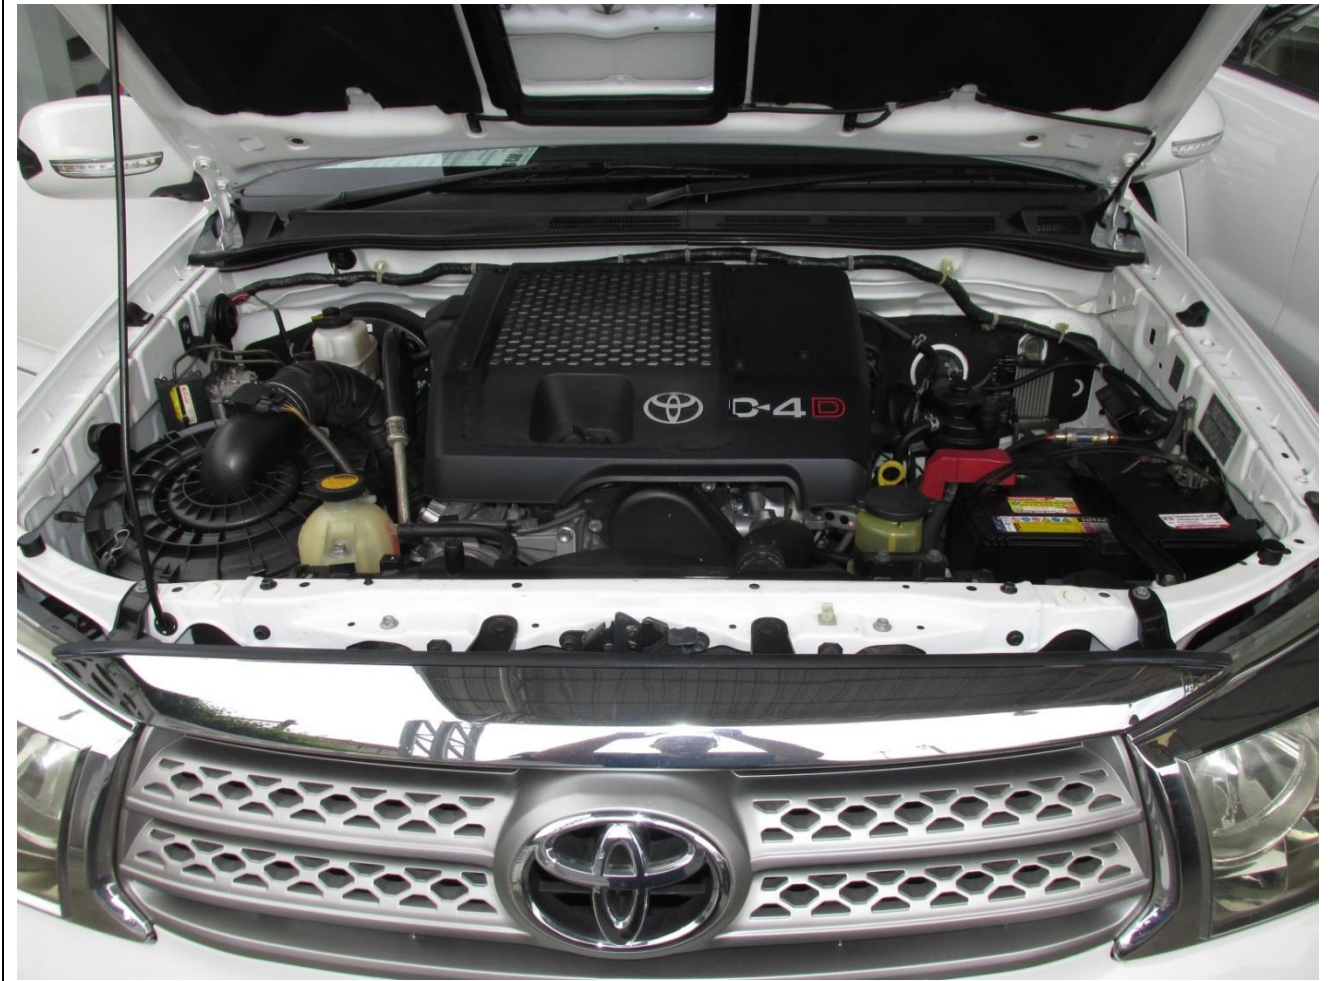
| <div><div></div><div></div><div></div><div>X</div></div> | การทดสอบ แบตเตอรี่<br>Battery Test | Battery Test | | Charging System Test at 2000 rpm | |
| | | State of Charge | 0 % | Status | Too low |
| | | Status | Replace | Max. Load Voltage | 13.35 |

ภาพห้องเครื่อง - Engine Bay Visual Details:

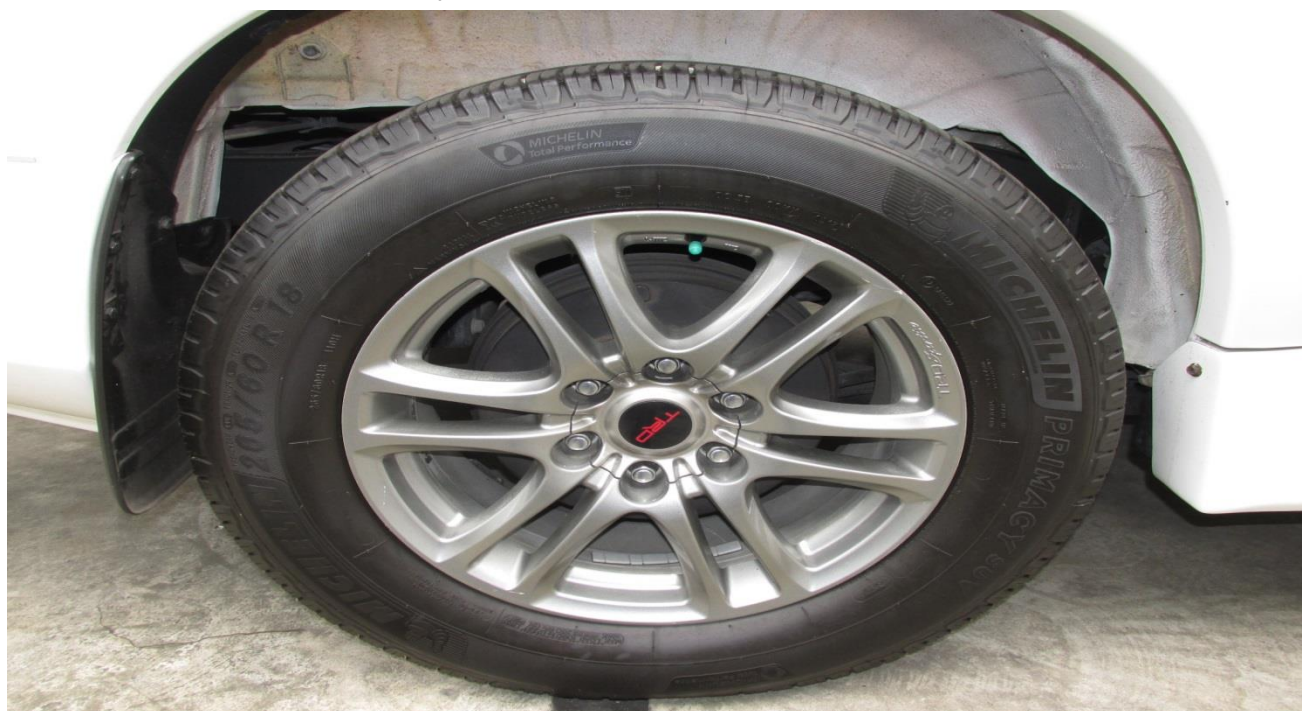
| | จานดิสเบรค(หน้า/หลัง)<br>Brake Discs (Front/Rear) | ควรเจียจานเบรคครั้งต่อไปที่เปลี่ยนผ้าเบรค |

### ภาพโดยรวมของยาง ล้อ และ เบรค - Tyres, Wheels & Brakes Visual Details:

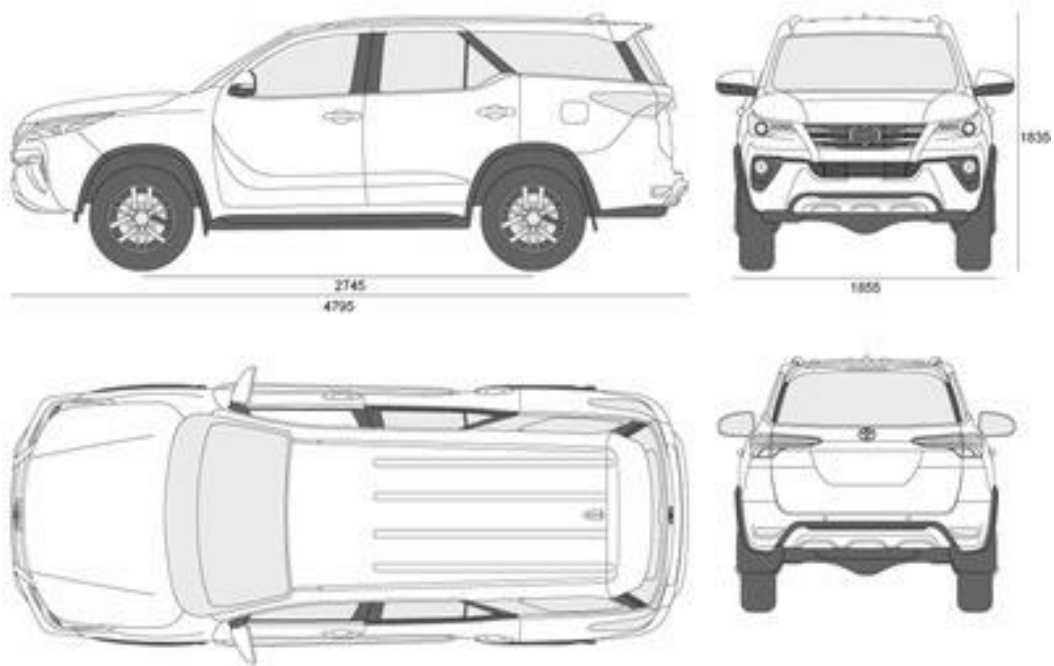
ความหนาสีรอบรถ SUV, MPV - Paint Thickness on SUV, MPV vehicle:

| ชิ้นส่วนยานยนต์ | ความหนาสี Paint Thickness (µm) | | | |
|---|---|---|---|---|
| Front Door (RH) | 119 | 116 | 112 | 116 |
| Rear Door (LH) | 156 | 154 | 160 | 157 |
