Vehicle Inspection Report

สรุปผลการตรวจสอบ (Inspection Summary)

ยี่ห้อ/รุ่น (Brand/Model): HONDA CR-V 2.0 AT	วันที่ตรวจสอบรถยนต์ (Date of Inspection): 01-02-62
หมายเลขตัวถัง (VIN): MRHRM1830DP103225	เลขคำขอบริการ (Job No.) : I019/004-008
หมายเลขเครื่องยนต์ (Engine No.): R20A61109146	Vehicle Picture:

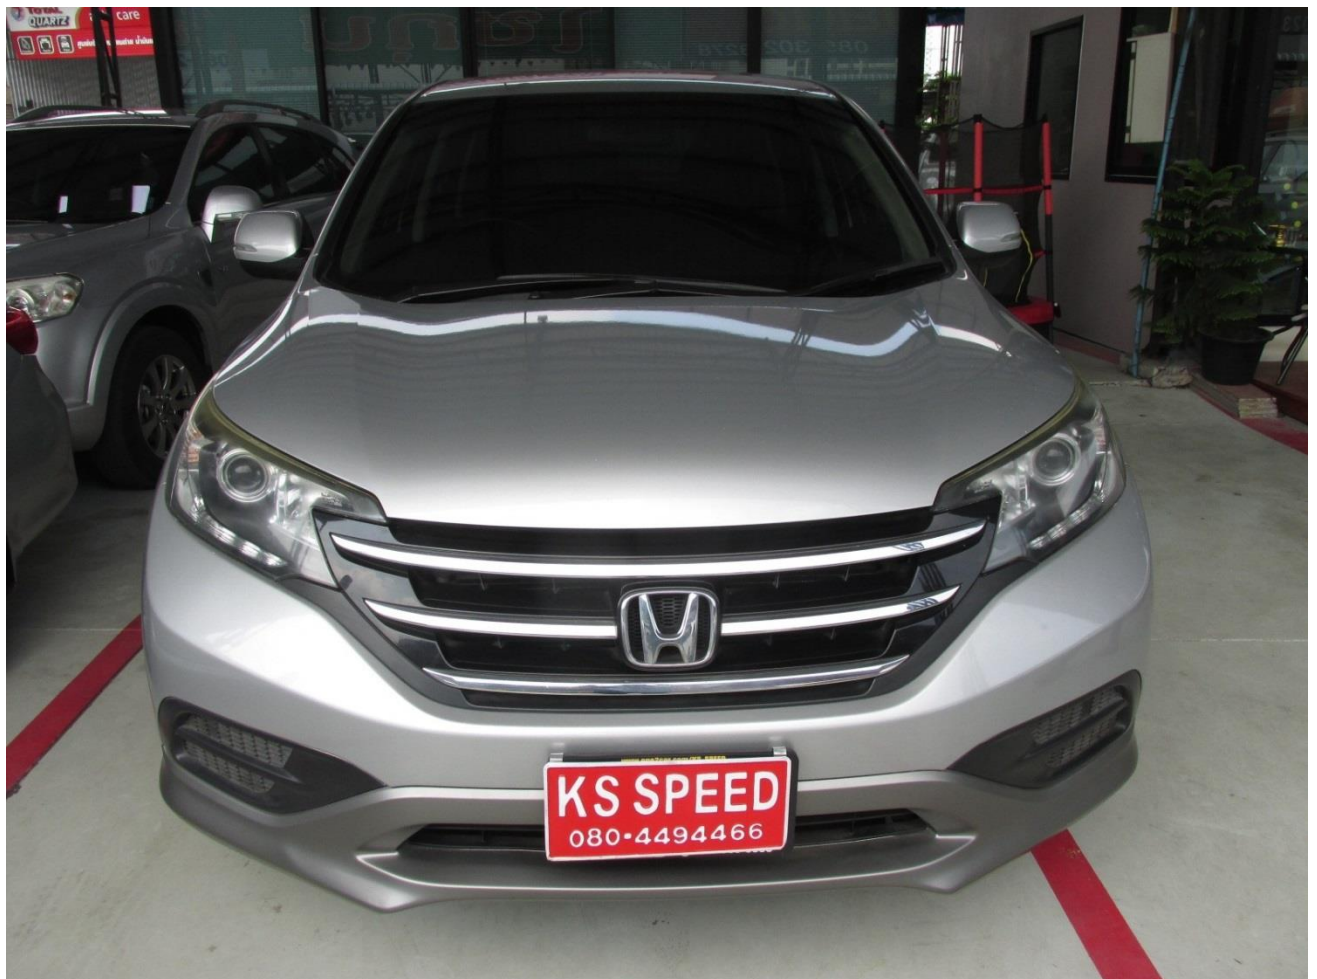
ภาพภายนอก - Exterior Visual Detai

อื่นๆเพิ่มเติม Others	คันได้หมอน้ำมันมีรอยการขัดซ่อม

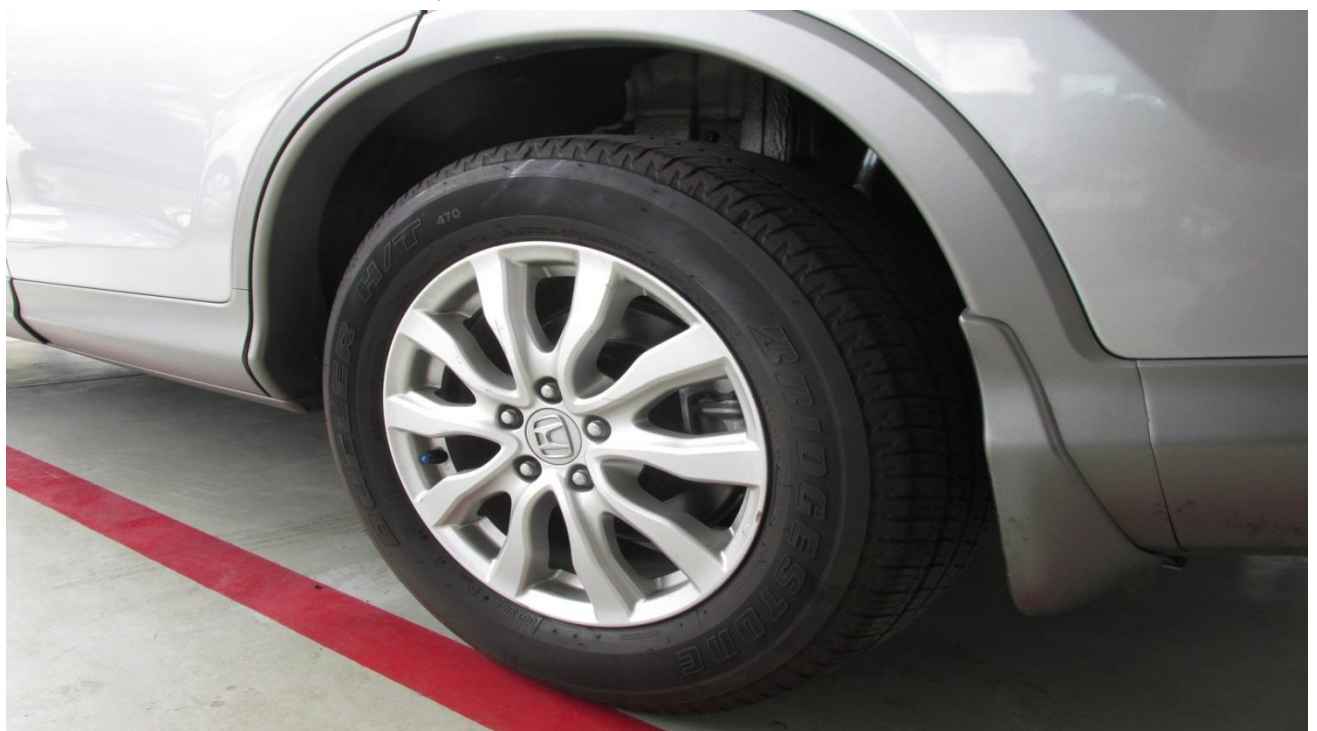
ภาพโดยรวมของยาง ล้อ และ เบรค - Tyres, Wheels & Brakes Visual Detail

สภาพยางรถยนต์, สปีดคาร์ท/ปี ผลิต Tyres Appearance, Year	2017
 	สภาพล้อ,ฝาครอบล้อ Wheel Rims Appearance	สภาพดีตามอายุการใช้งาน
 	ล้อ และยางอะไหล่ Spare Tyre & Rim	สภาพดีตามอายุการใช้งาน
 	คาลิปเปอร์เบรค และท่อน้ำมัน Brake Hose Callipers & Pipes	สภาพปกติไม่พบการรั่วซึม
 	ผ้าดิสเบรค (หน้า/หลัง) Brake Pads (Front/Rear)	สภาพดีตามอายุการใช้งาน
 	จานดิสเบรค(หน้า/หลัง) Brake Discs (Front/Rear)	ควรเจียจานเบรคครั้งต่อไปที่เปลี่ยนผ้าเบรค
 	ดรัมเบรคล้อหลัง Brakes and Drums any No Leakage	สภาพดีตามอายุการใช้งาน
 	การทำงานของเบรคมือ Park Brake function	ระยะการทำงานปกติ
 	คำแนะนำอื่นๆ Other	N/A
