# Vehicle Inspection Report

ยี่ห้อ/รุ่น (Brand/Model): MITSUBISHI PAJERO SPORT 2.4 AT	วันที่ตรวจสอบรถยนต์ (Date of Inspection):
หมายเลขตัวถัง (VIN): MMTGUKR10JH009414	เลขคำขอบริการ (Job No.) : I020/0036-2
หมายเลขเครื่องยนต์ (Engine No.): 4N15UDC2844	Vehicle Picture:  
ปีที่ผลิต (Build Date): 2018	
สีรถ (Color): ขาว	
ระยะการใช้งาน(Mileage): 52,604 กม.	
หมายเลขทะเบียน (No. Plate): 7กถ 2228	
วันครบกำหนดชำระภาษี (Registration Expiry): 4 ธ.ค. 63	
ชื่อลูกค้า (Customer Name): : .สิทรี ออโต้ (SIT AUTO)	
ที่อยู่(Address): กาญจนนาภิเษก	
โทรศัพท์ (Tel): 088-309-6622	
สถานที่ตรวจสอบรถ (Inspection Place): .สิทรี ออโต้ (SIT AUTO)

ข้อคิดเห็นทั่วไป (General Comments):รถสภาพดี โครงสร้างไม่เคยเกิดอุบัติเหตุ ไม่เคยจมน้ำและไฟไหม้

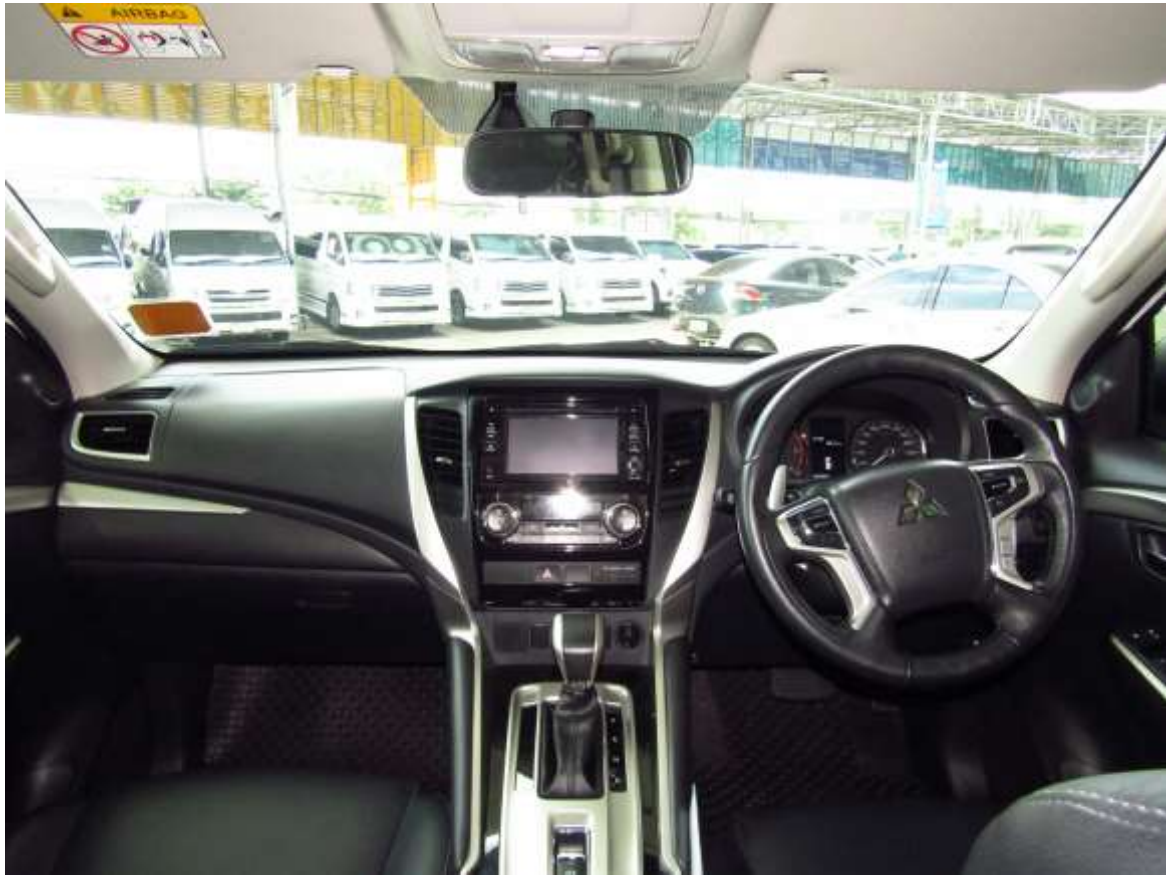
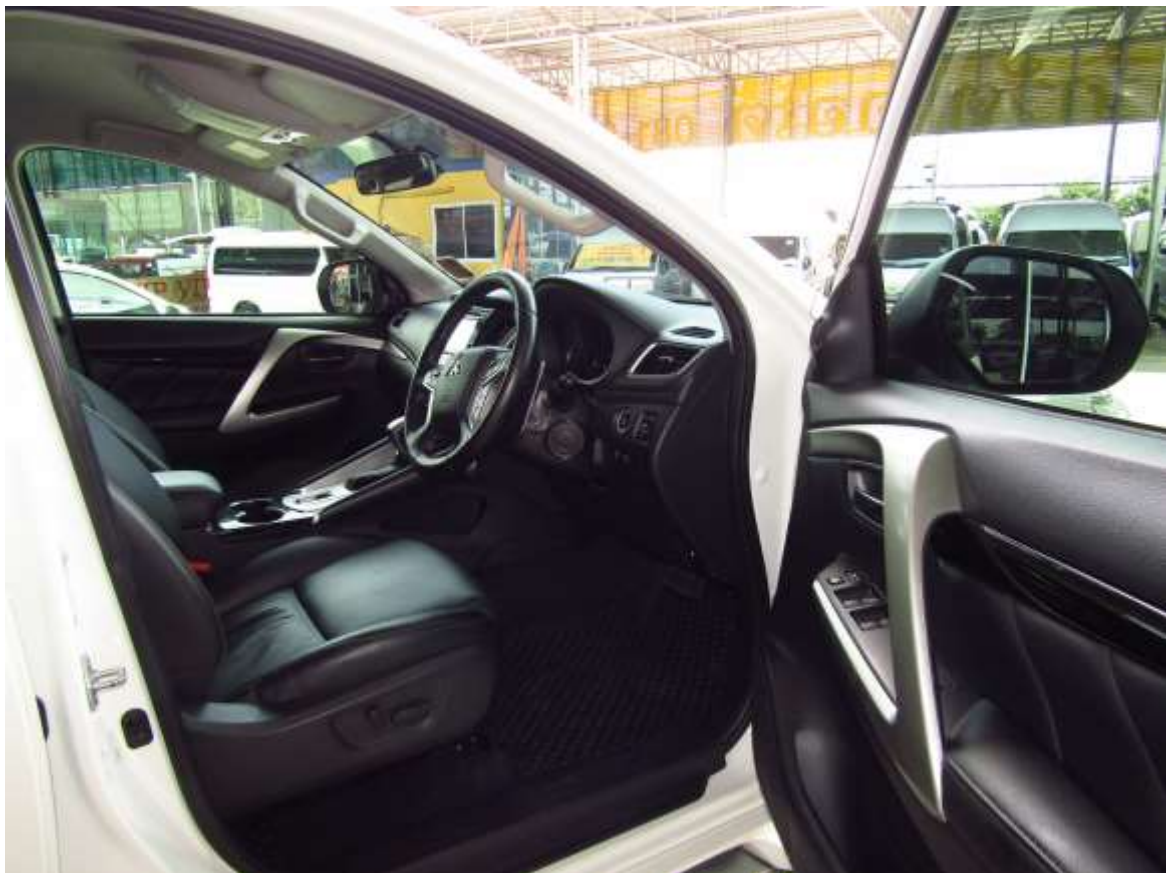
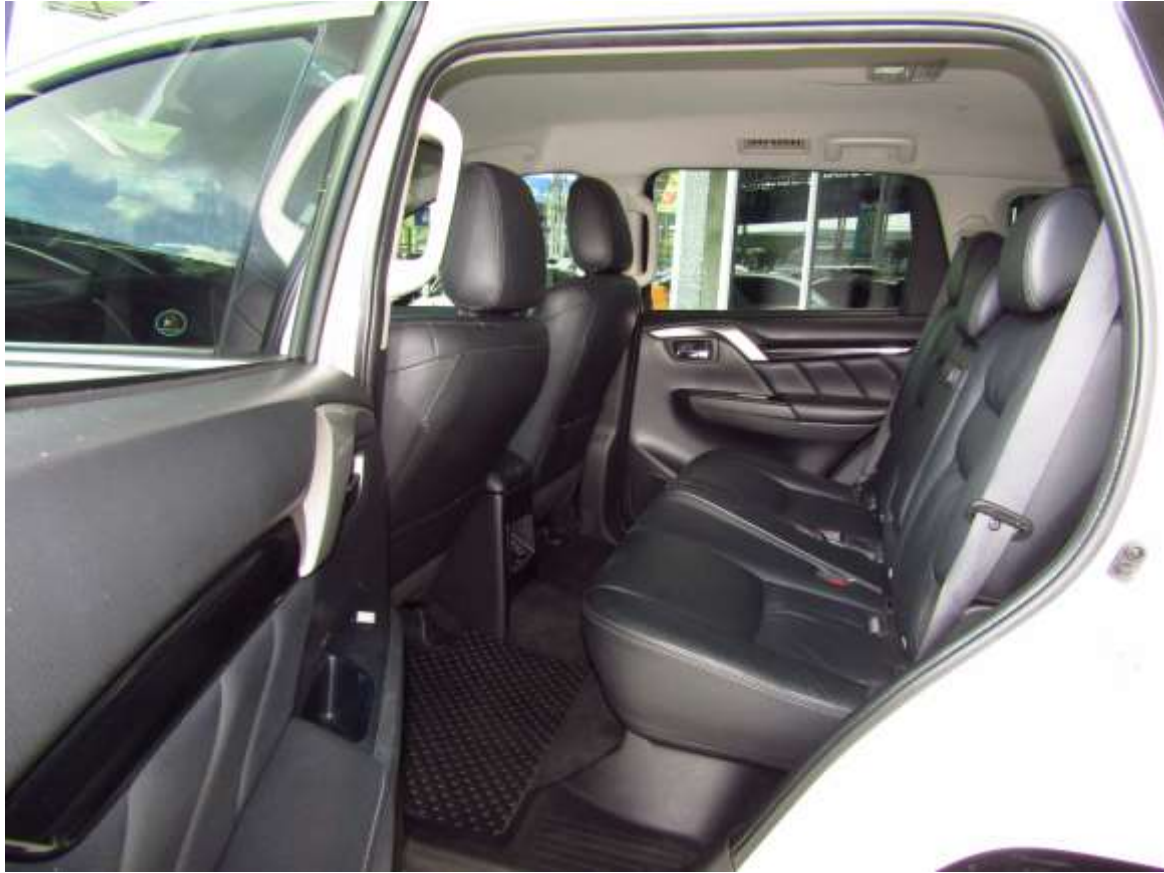
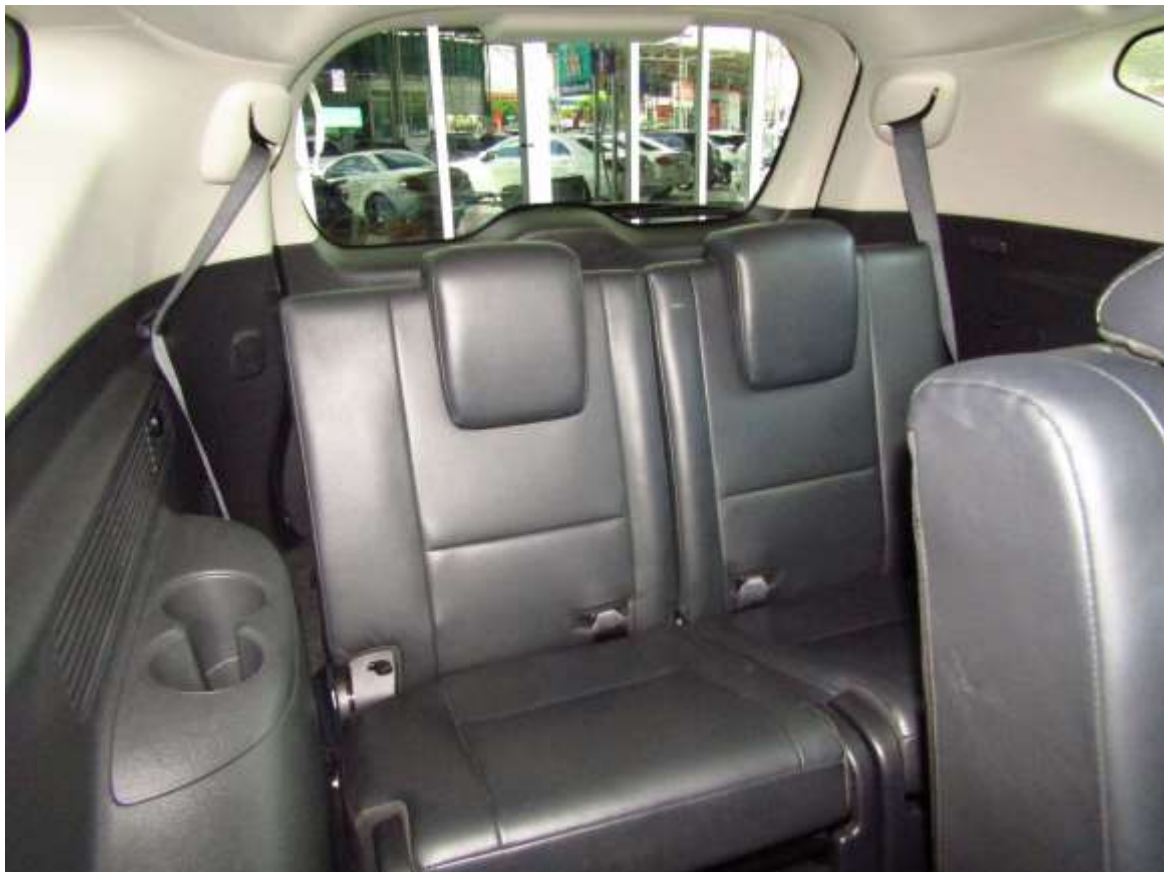
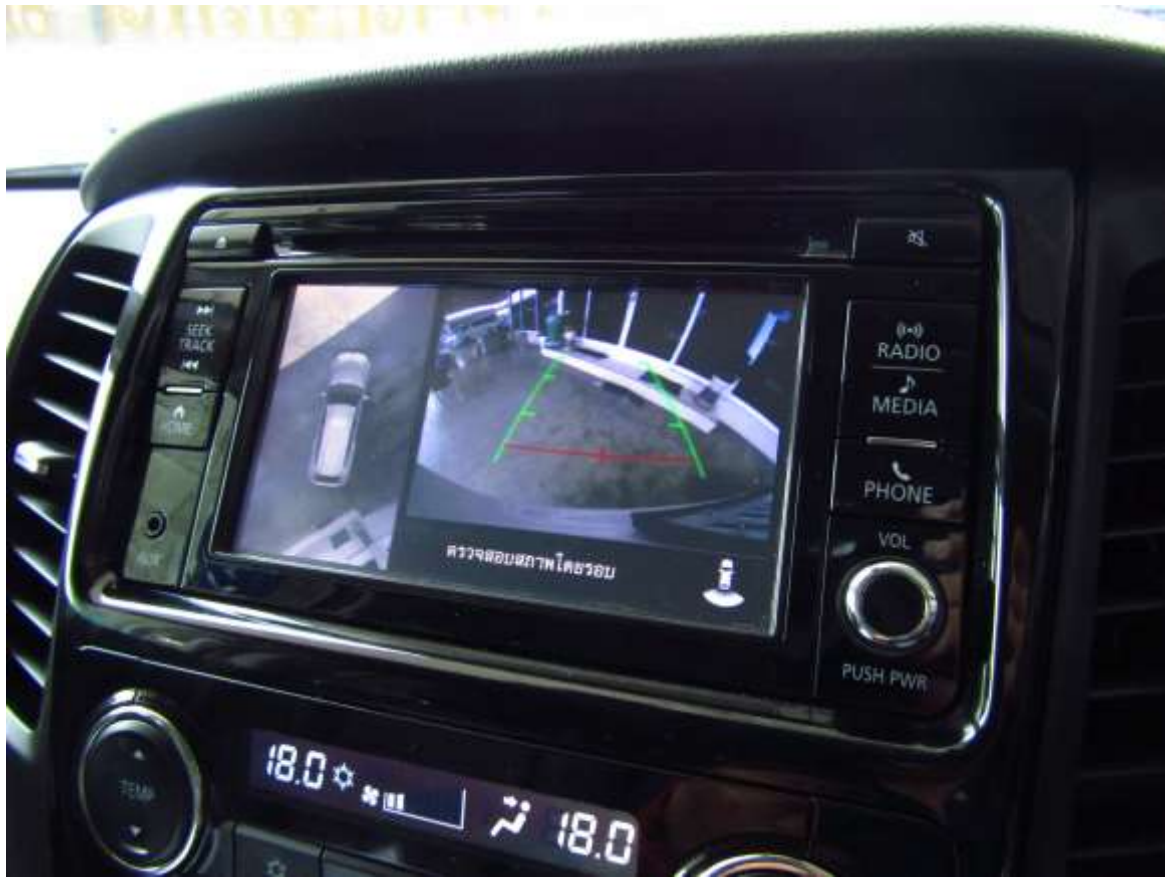
ภาพภายในด้านหน้า หลัง และ จุดบกพร่อง - Interior Visual Details (Front, Rear and/or Defect):

ที่นั่ง สภาพ Seat Appearance	สภาพตามอายุการใช้งาน
	การทำงาน การปรับ และการล็อค เบาะ Seat Adjust functional	ทำงานได้ดี
	สภาพ รางใต้เบาะ Seat slide adjust rail	สภาพตามอายุการใช้งาน
	เข็มขัดนิรภัย Seat Belts	สภาพตามอายุการใช้งาน
	อื่นๆเพิ่มเติม Others	N/A

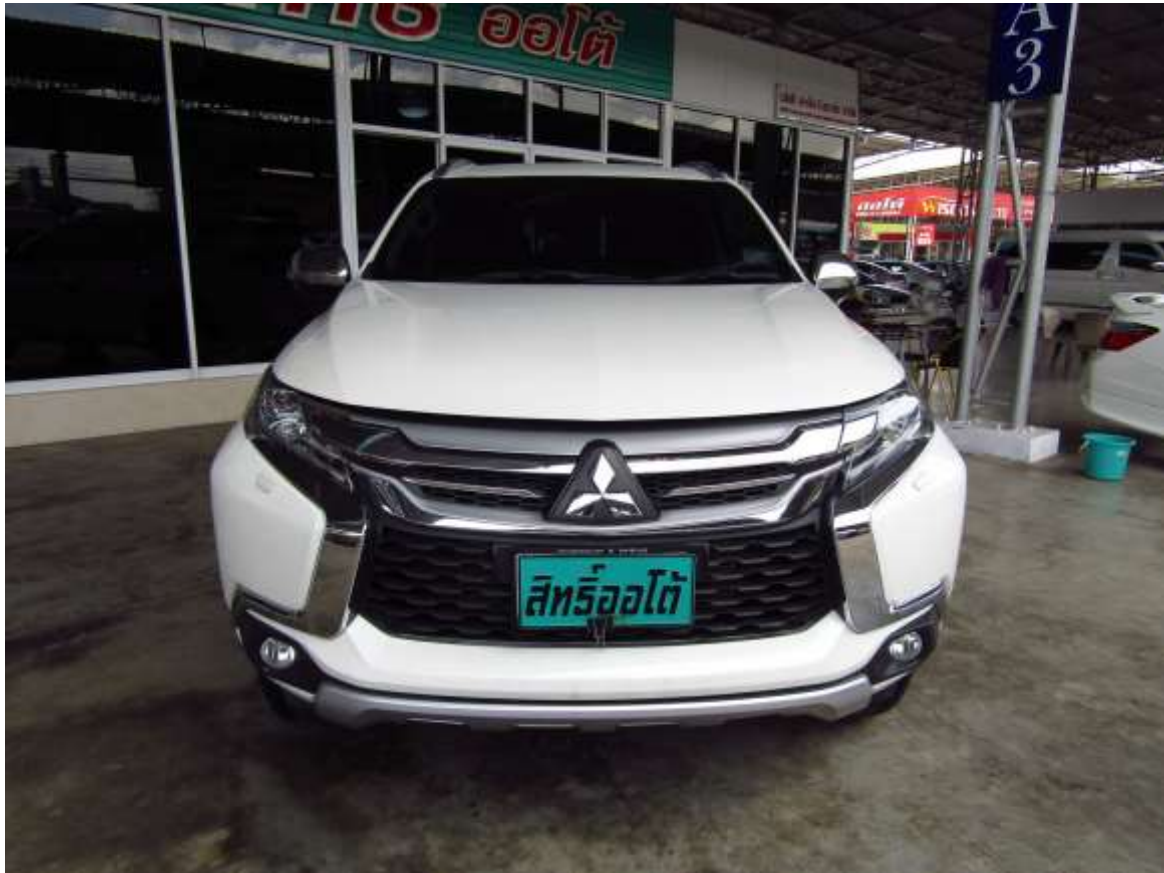
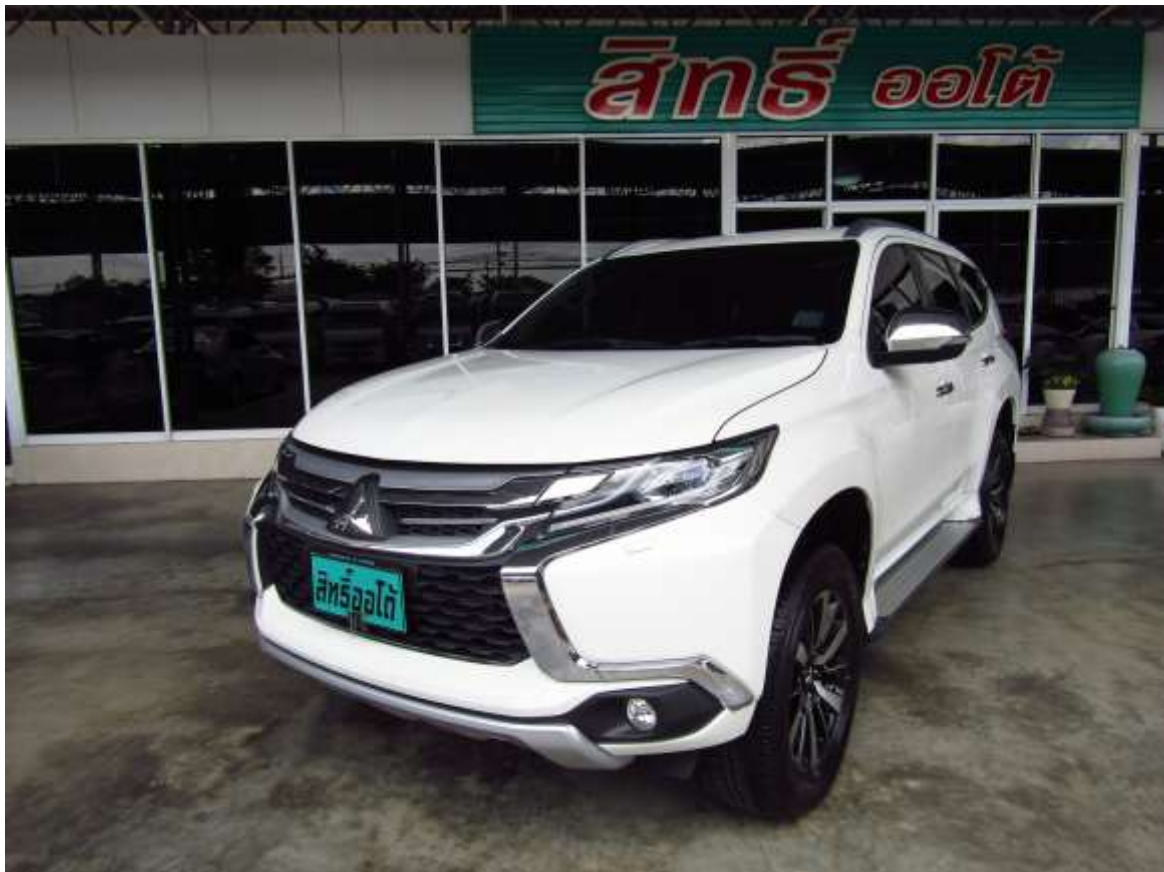
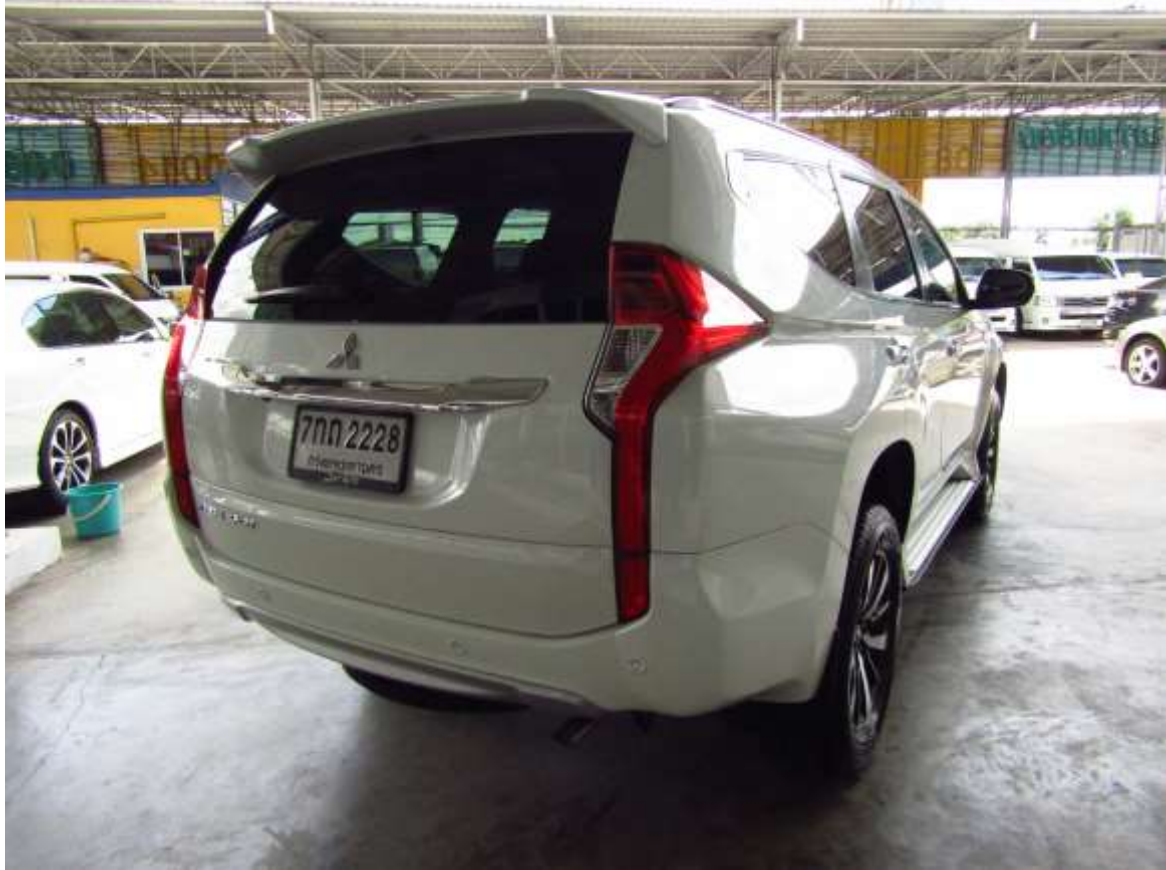
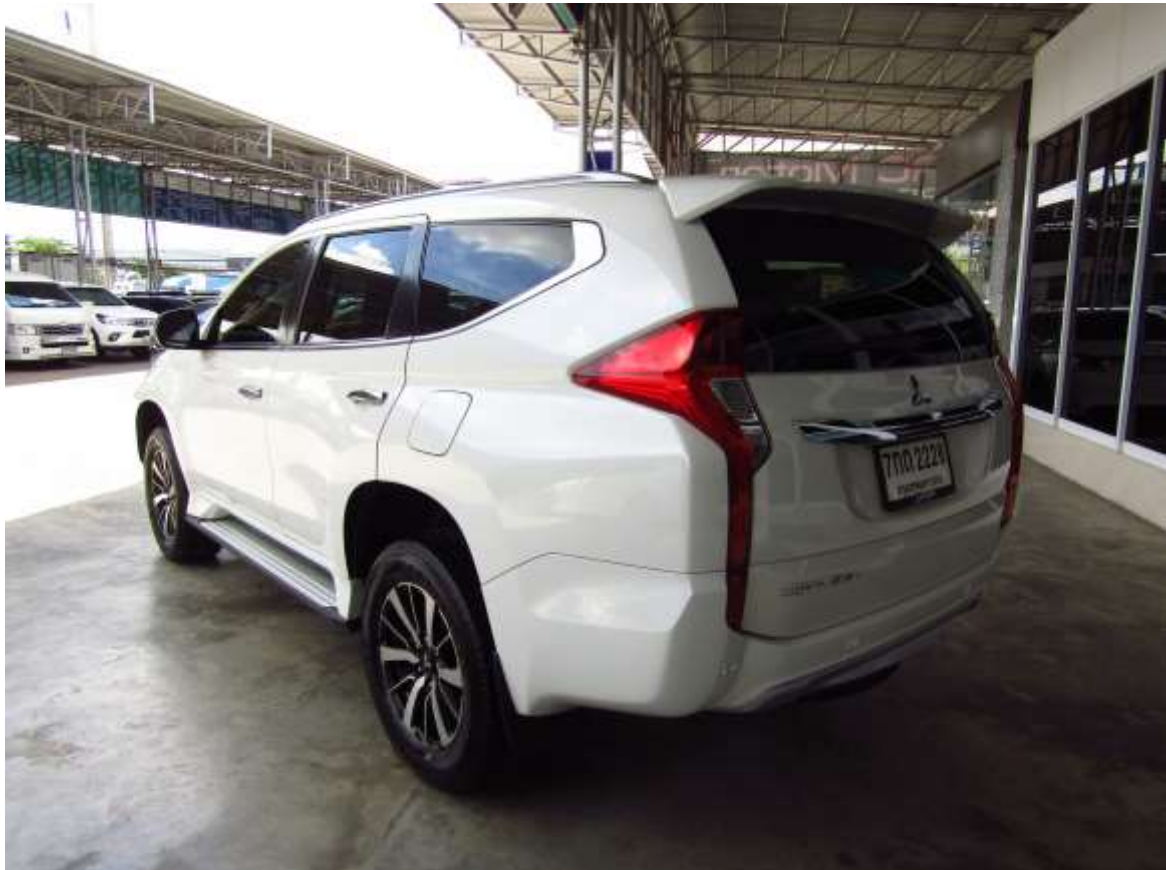
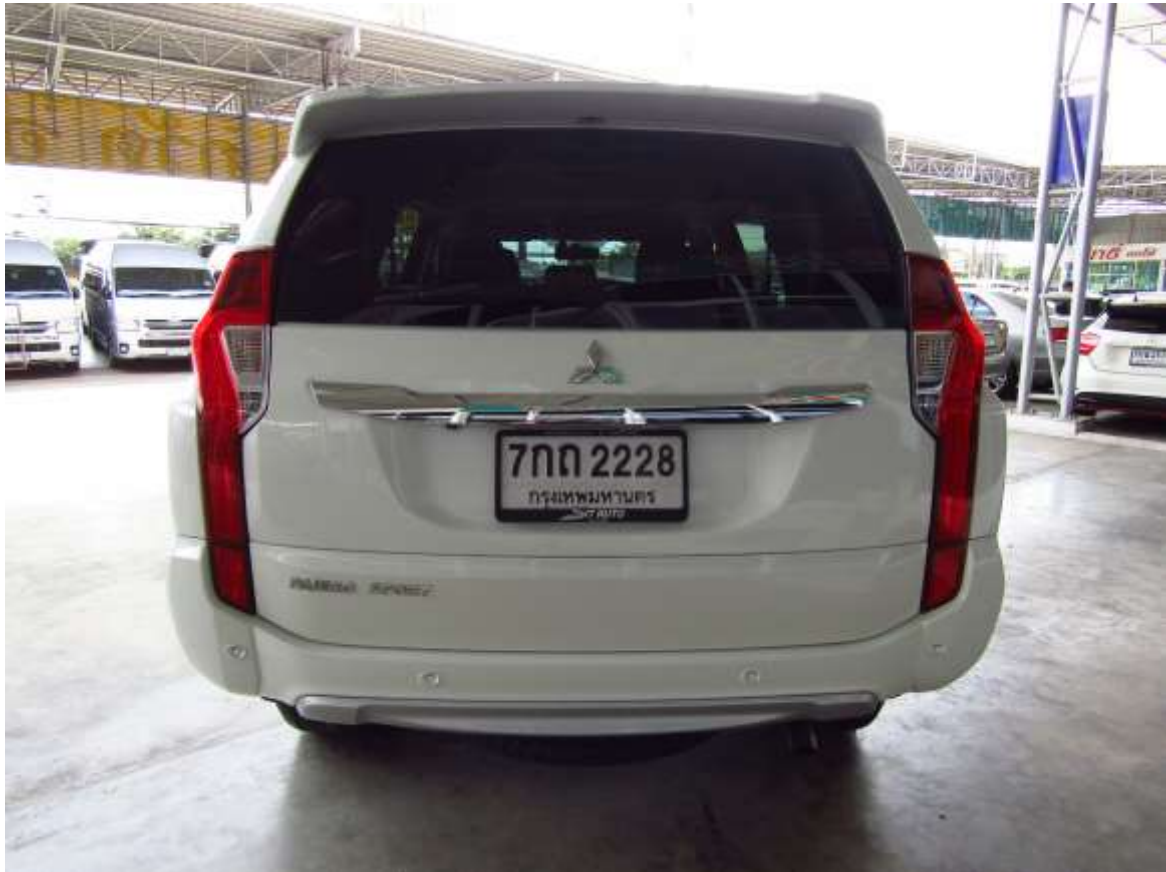
ภาพภายนอก - Exterior Visual Details:

กันชนหน้า Front Bumper	สภาพดี
 	คาน รับกันชนหน้า (ขวา) Front Side Member (Right) Appearance	สภาพดี
 	คาน รับกันชนหน้า (ซ้าย) Front Side Member (Left) Appearance	สภาพดี
 	ฝากระโปรงหน้ารถ Bonnet	สภาพดี
 	กระจกบังลมหน้า Windshield	สภาพดี
 	หลังคา Roof	สภาพดี
 	สภาพ และการทำงาน หลังคาชั้นรูป หลังคาเปิดประทุน Sunroof/Convertible functional and appearance	N/A
 	แก้มบังโคลนหน้าขวา Front Right Wing	สภาพดี
 	ประตูหน้าขวา Front Right Door	สภาพดี
 	ประตูหลังขวา Rear Right Door	สภาพดี
 	ประตูเลื่อนด้านขวา Sliding Right Door	N/A
 	แก้มบังโคลนหลังขวา Rear Right Wing	สภาพดี
 	บันไดขายน้าด้านขวา Right Rocker Panel	สภาพดี
 	แก้มบังโคลนหน้าซ้าย Front Right Wing	สภาพดี

ประตูหน้าซ้าย Front Left Door	สภาพดี
 	ประตูหลังซ้าย Rear Left Door	สภาพดี
 	ประตูเลื่อนด้านซ้าย Sliding Left Door	N/A
 	แก้มบังโคลนหลังซ้าย Rear Right Wing	สภาพดี
 	บันไดขายน้าด้านซ้าย Left Rocker Panel	สภาพดี
 	ประตูท้าย,ฝากระโปรงท้าย Rear Tail Gate	สภาพดี
 	กระจกบังลมหลัง Rear Screen	สภาพดี
 	กันชนหลัง Rear Bumper	สภาพดี
 	คาน รับกันชนหลัง (ขวา) Rear Side Member (Right) Appearance	สภาพดี
 	คาน รับกันชนหลัง (ซ้าย) Rear Side Member (Right) Appearance	สภาพดี
 	เสาโครงสร้าง A ขวา Right A-Pillar	สภาพดี
 	เสาโครงสร้าง B ขวา Right B-Pillar	สภาพดี
 	เสาโครงสร้าง C ขวา Right C-Pillar	สภาพดี
 	เสาโครงสร้าง D ขวา Right D-Pillar	สภาพดี
 	เสาโครงสร้าง A ซ้าย Left A-Pillar	สภาพดี
 	เสาโครงสร้าง B ซ้าย Left B-Pillar	สภาพดี

เสาโครงสร้าง C ซ้าย Left C-Pillar	สภาพดี
	เสาโครงสร้าง D ซ้าย Left D-Pillar	สภาพดี
	ระบบบังคับเลี้ยว Steering Components	สภาพดี
	อื่นๆเพิ่มเติม Others	N/A

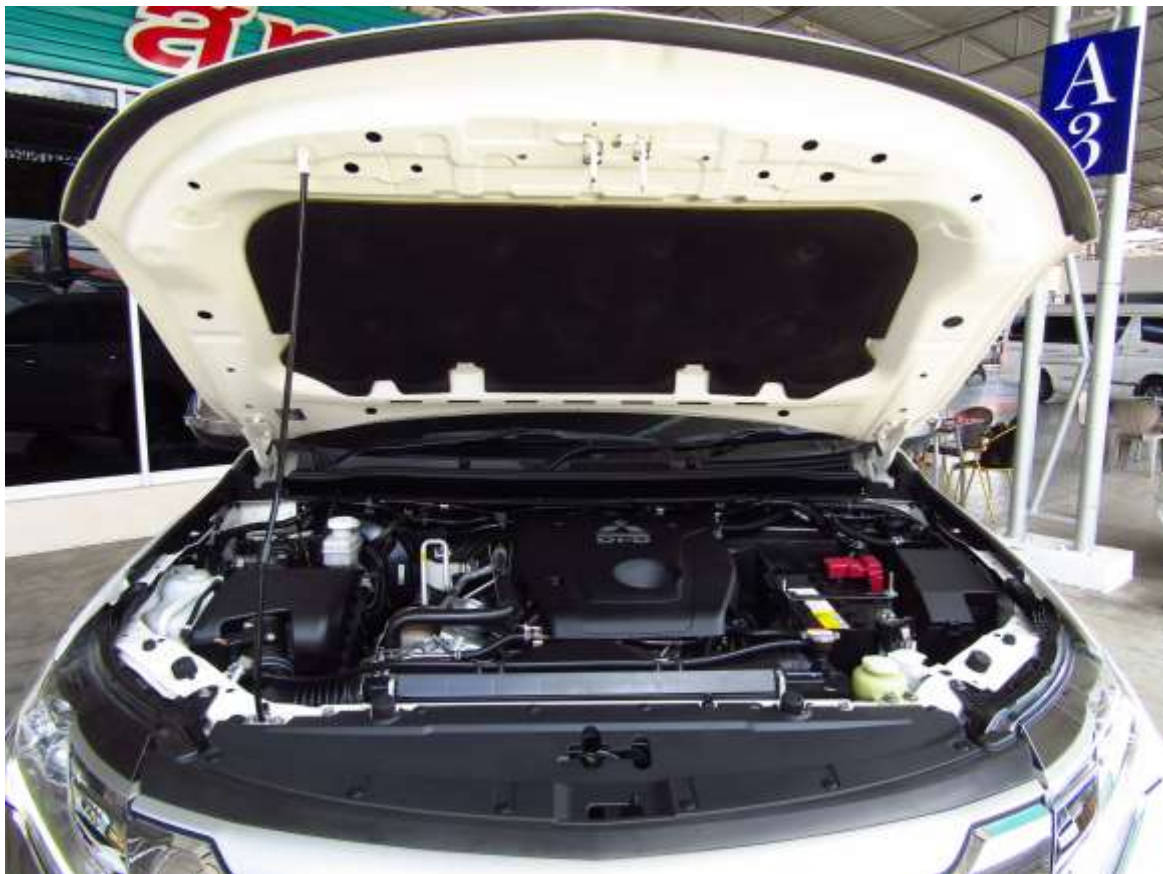
ภาพห้องเครื่อง - Engine Bay Visual Details:

การทดสอบ แบตเตอรี่ Battery Test	<b>Battery Test</b>		<b>Charging System Test at 2000 rpm</b>			
		Voltage	12.79	V	Voltage	14.29	V
		Rating	620	CCA	Status	Normal	
		Current	476	CCA	<b>Start System Test</b>		
		Internal resistance	5.69	mΩ	Start Voltage	9.15	V
		State of Charge	99	%	Status	Normal	
		State of Health	56	%	<b>Max. Load Test at 2000 rpm</b>		
		Status	Caution		Max. Load	14.08	V
		Test Date	10.09.63		Voltage		
					Status	Normal

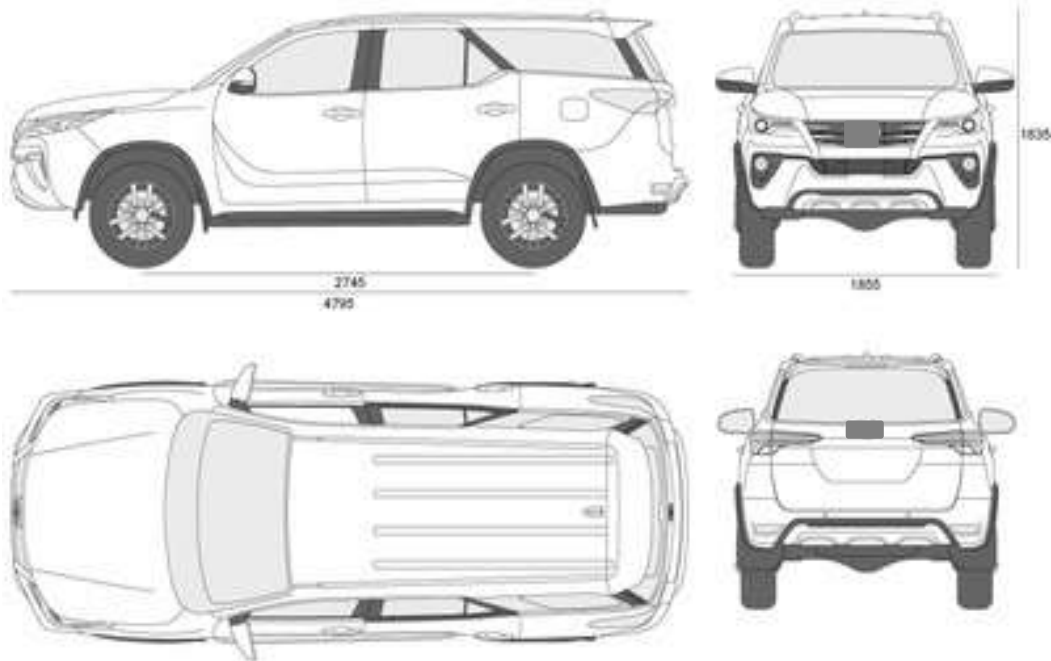
ความหนาสีรถ SUV, MPV - Paint Thickness on SUV, MPV vehicle:

ชิ้นส่วนยานยนต์ (Car Part)	ความหนาสี Paint Thickness (µm)			
	P1	P2	P3	Average
Front Wing (RH)	179	179	177	178
Front Wing (LH)	110	108	106	108
Front Door (RH)	221	140	177	179
Front Door (LH)	200	134	144	159
Rear Door (RH)	214	156	177	182
Rear Door (LH)	222	184	202	203

ชิ้นส่วนยานยนต์ (Car Part)	ความหนาสี Paint Thickness (µm)			
	P1	P2	P3	Average
Rear Wing (RH)	182	165	161	169
Rear Wing (LH)	172	217	220	203
Front Bumper				
Rear Bumper				
Bonnet	245	243	247	245
Roof	108	106	104	106
Boot/Tail Gate	101	120	110	110
