I021/0036-35

Oct 26, 2021

MITSUBISHI XPENDER

Vehicle Inspection Report

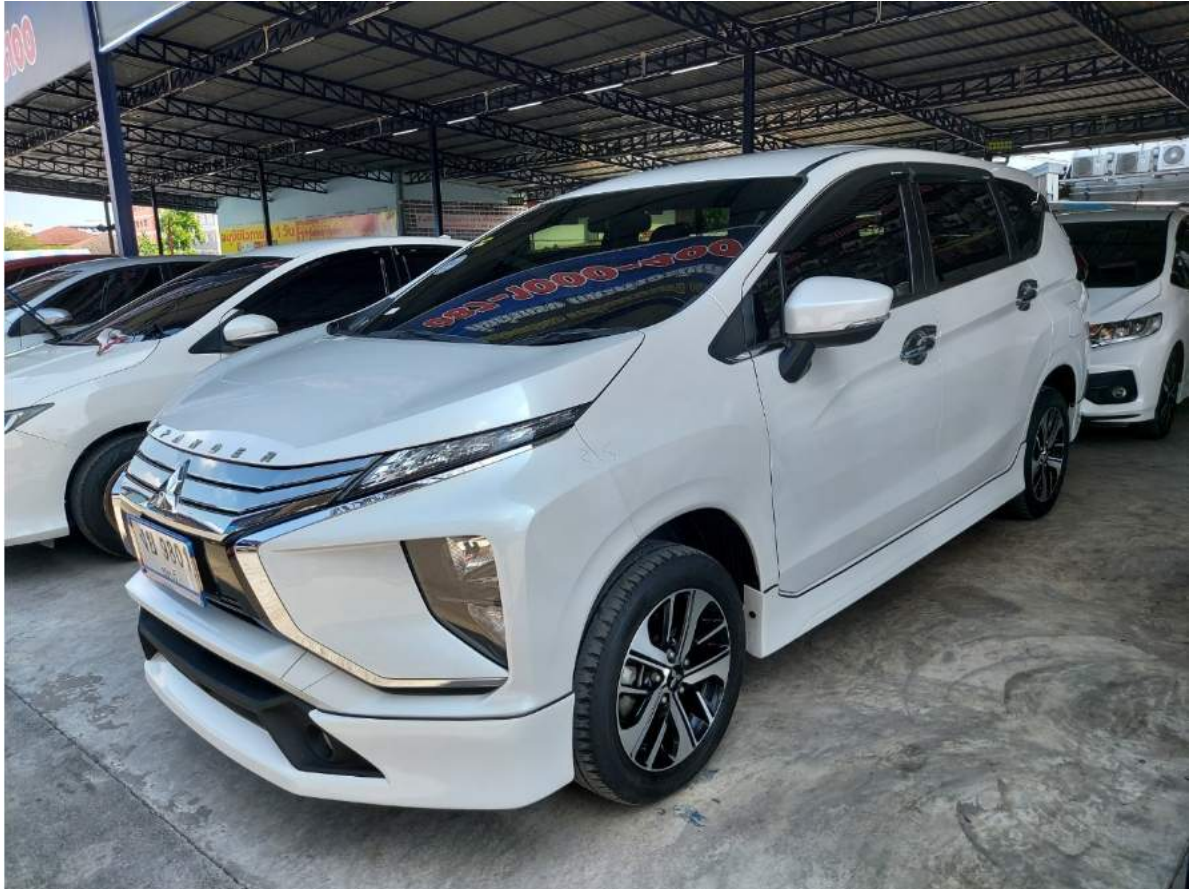
vehicle picture ▾

รถสภาพดี โครงสร้างไม่เคยมีอุบัติเหตุ ไม่เคยจมน้ำและไฟไหม้

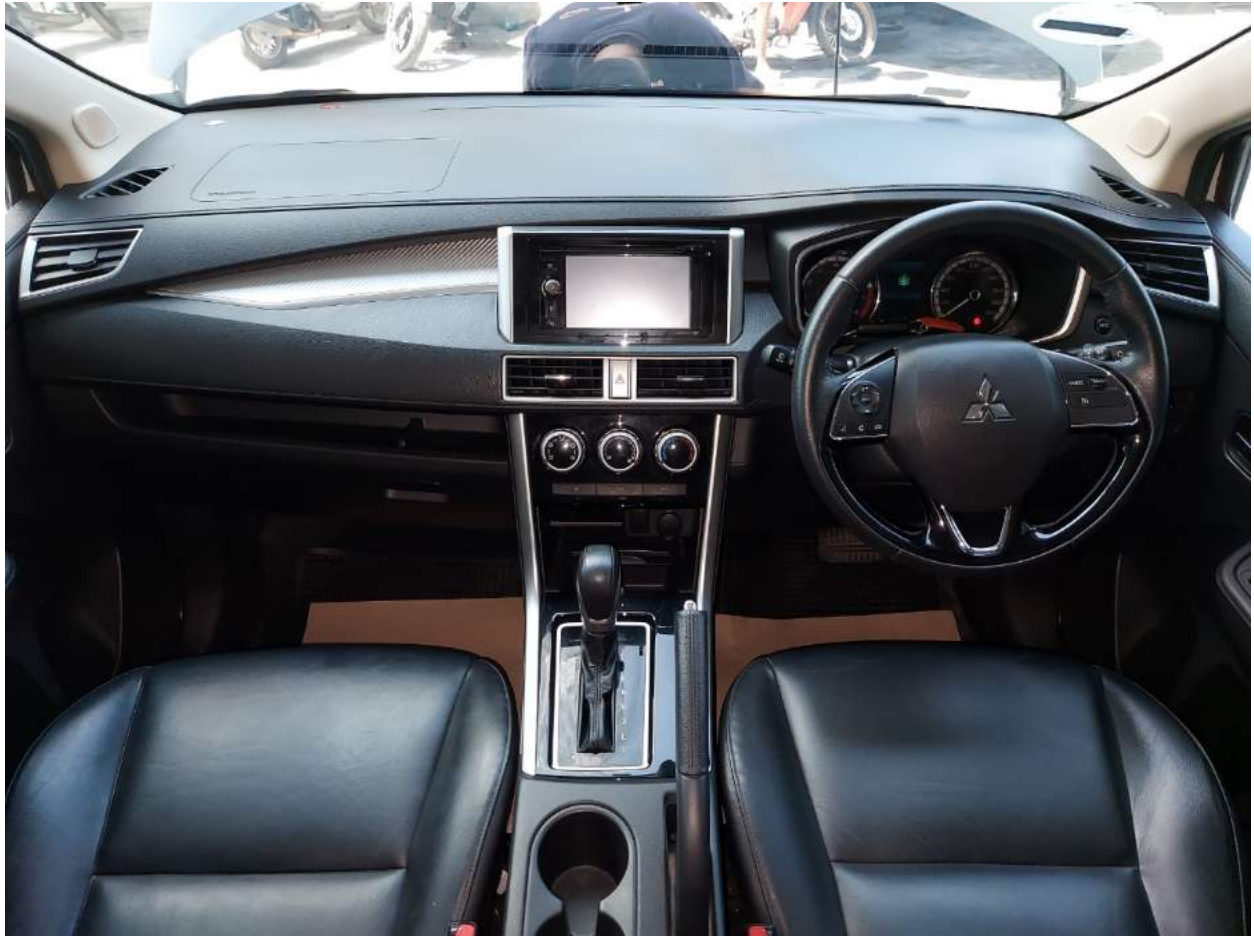
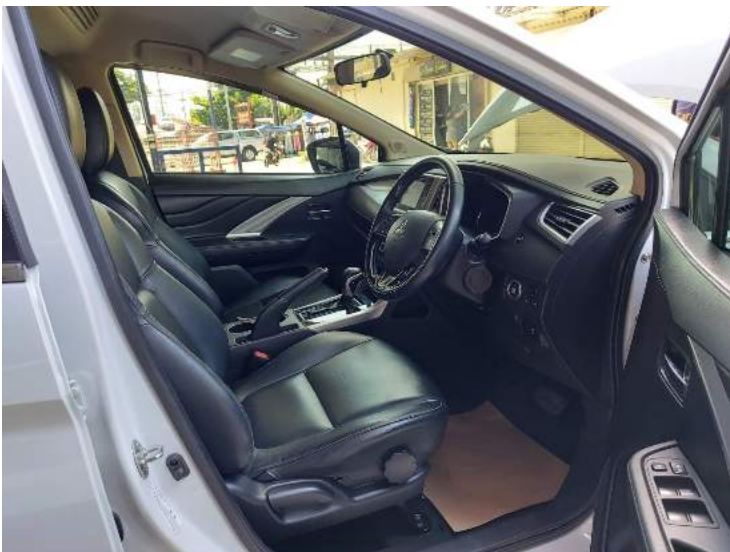
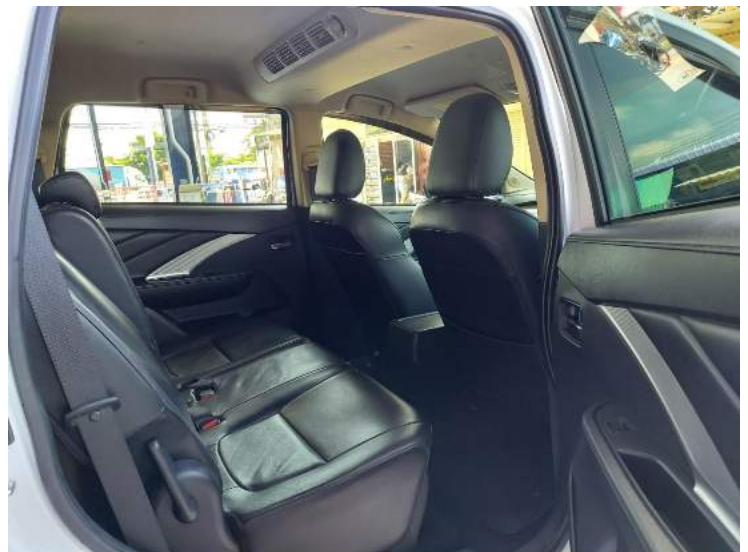
ภาพภายใน

รถสภาพดี โครงสร้างไม่เคยมีอุบัติเหตุ ไม่เคยจมน้ำและไฟไหม้

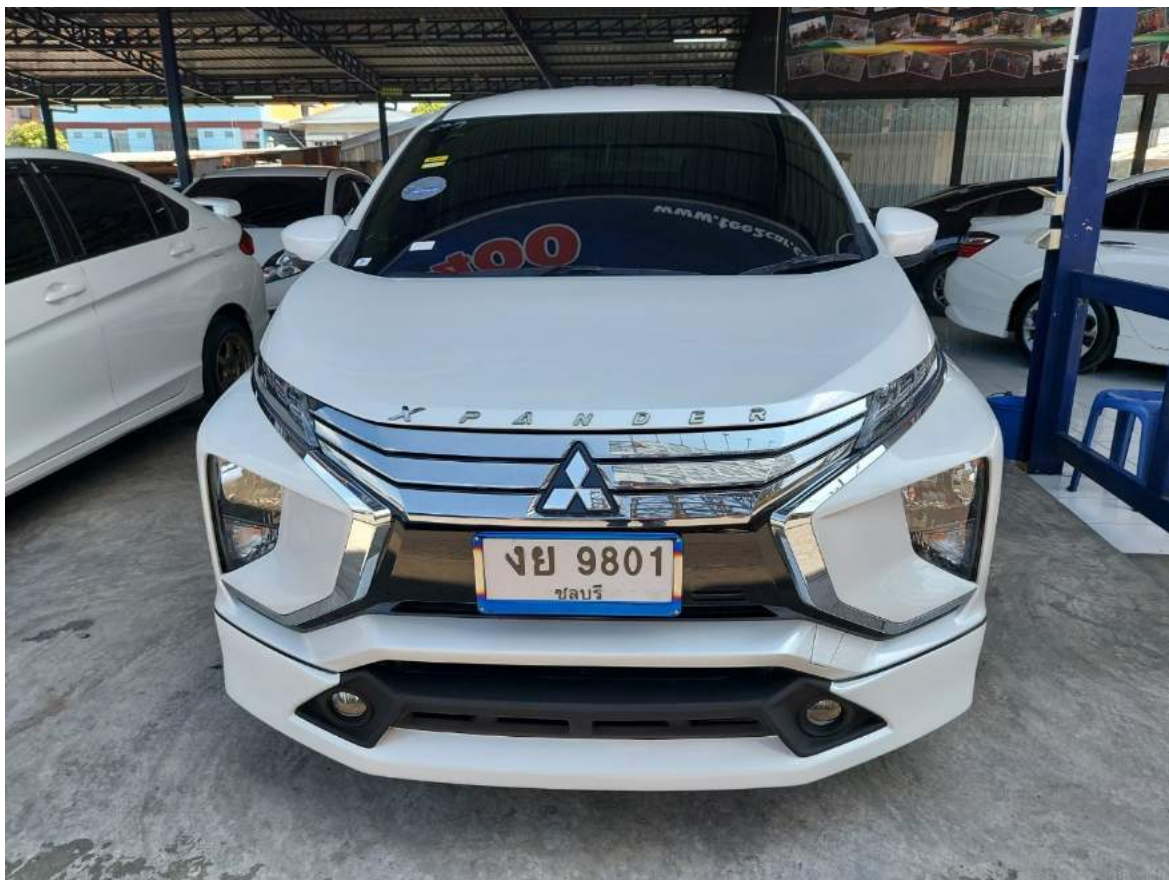
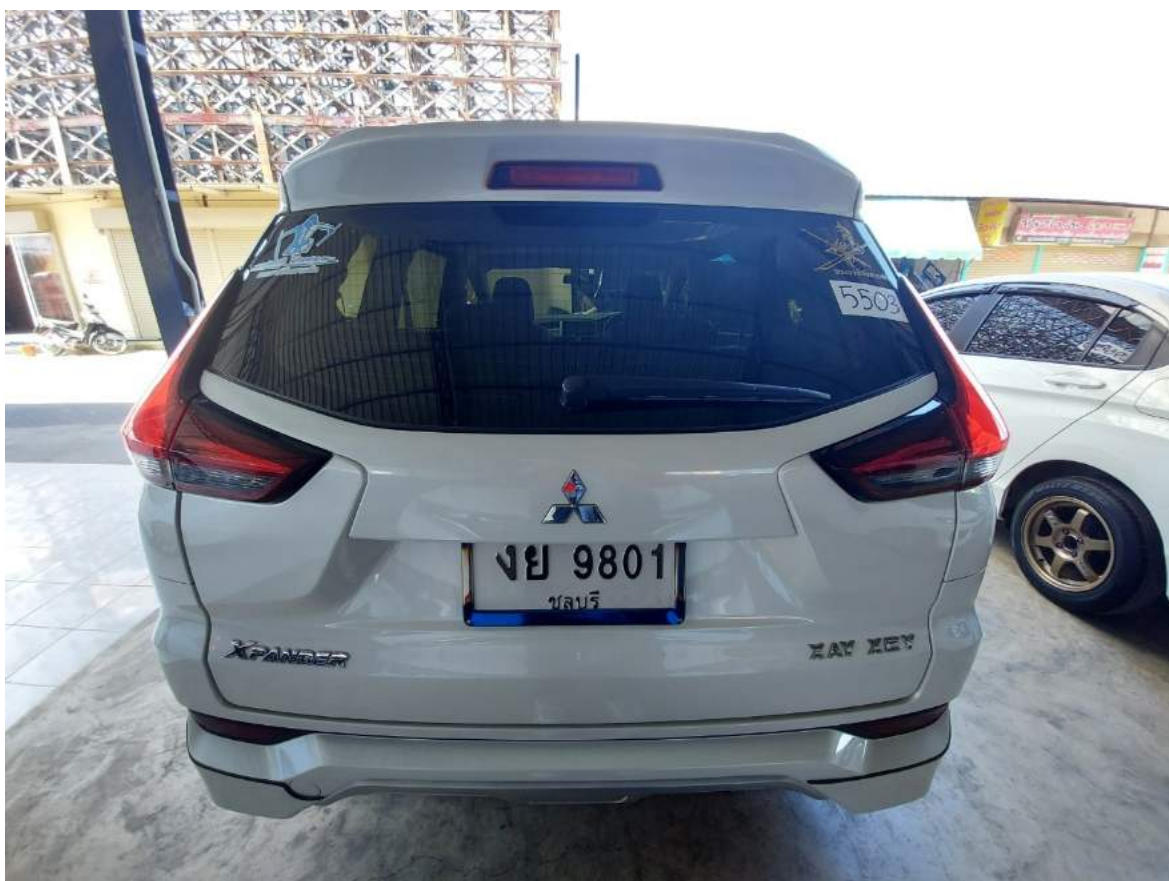
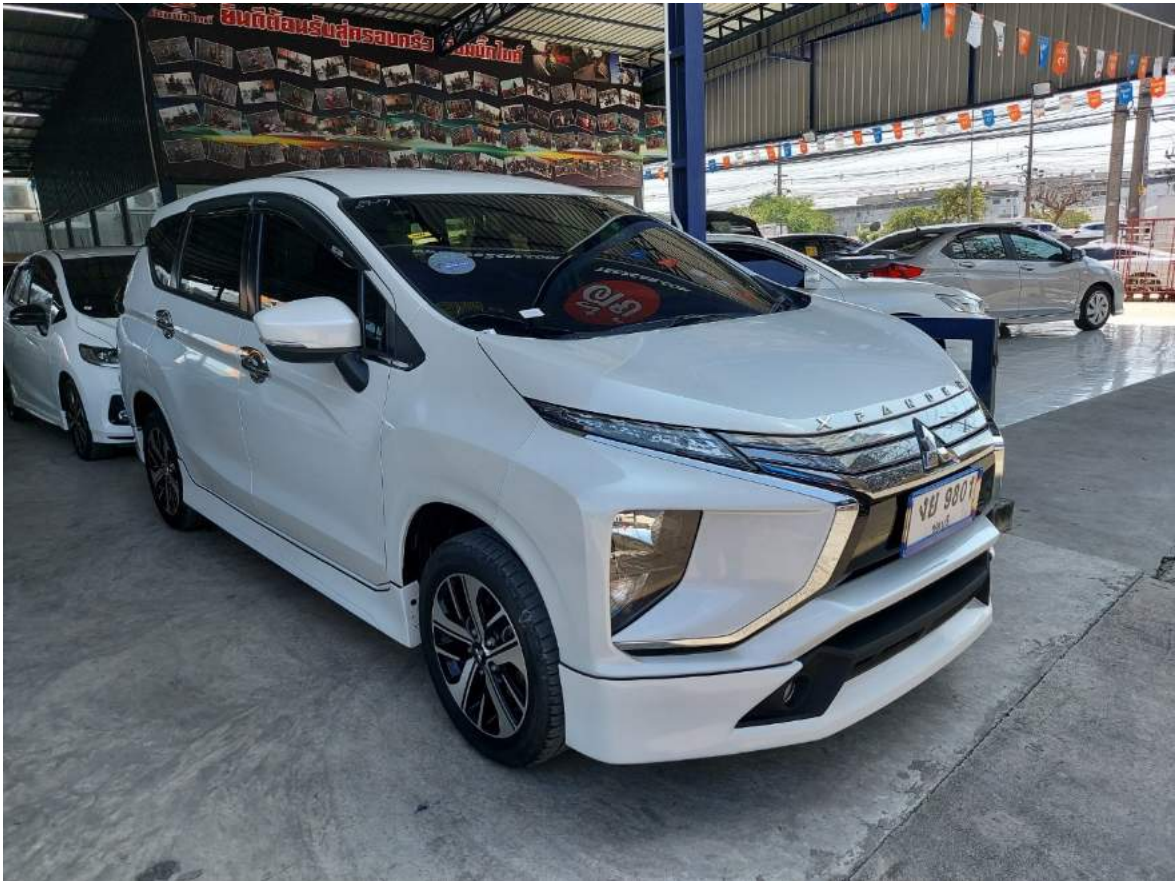
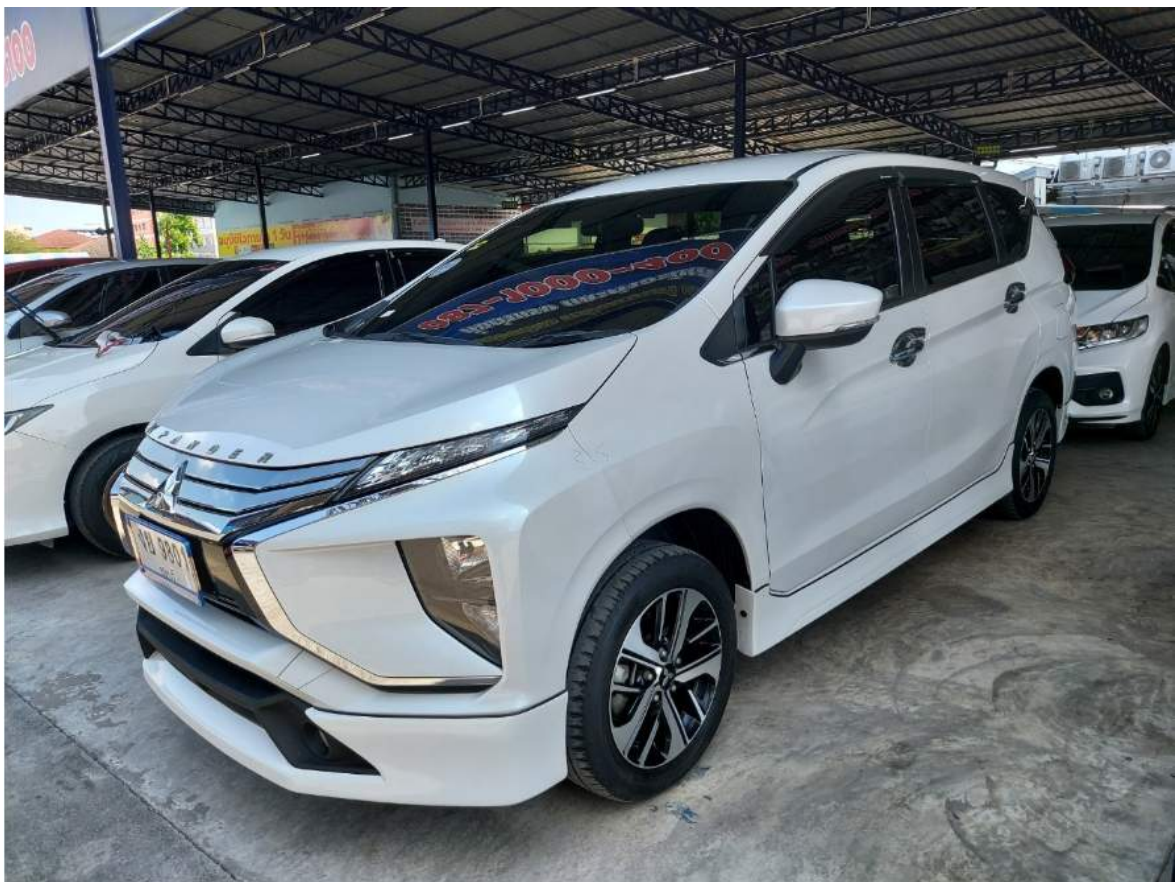
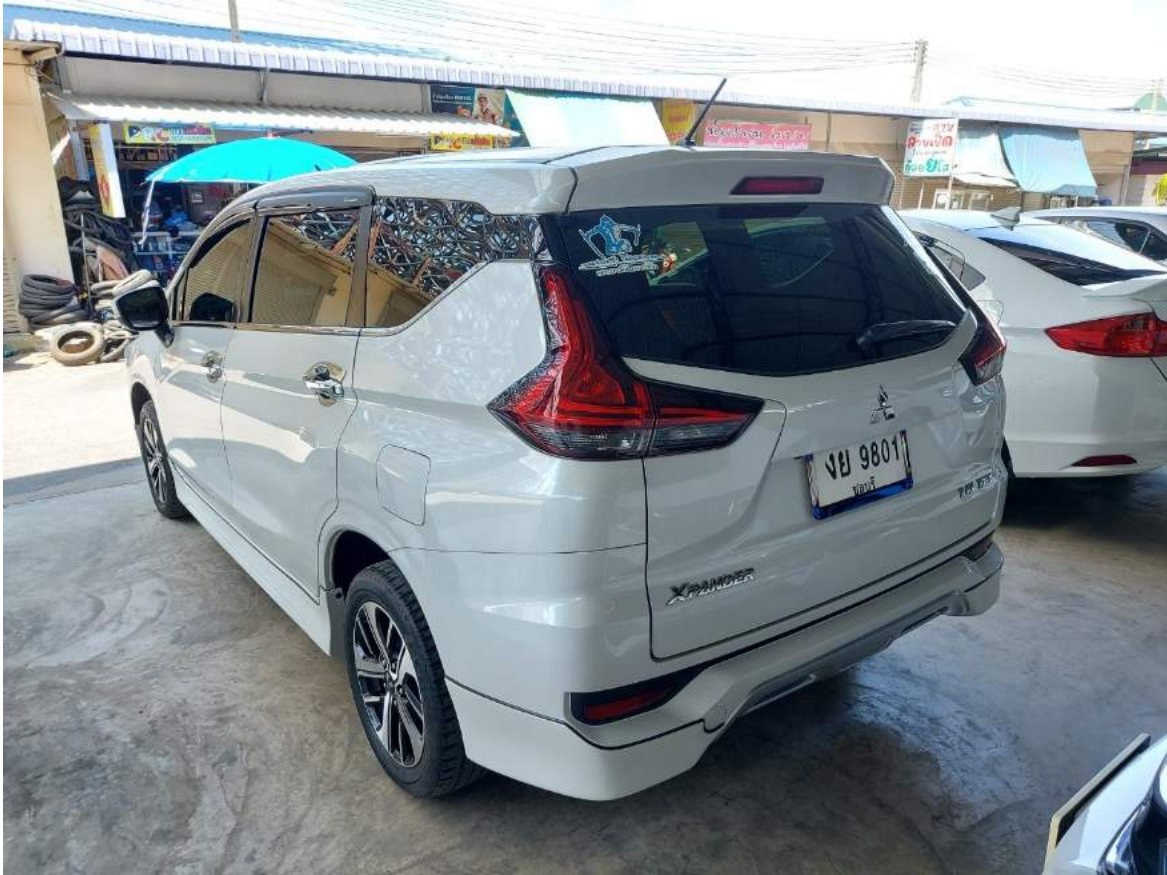
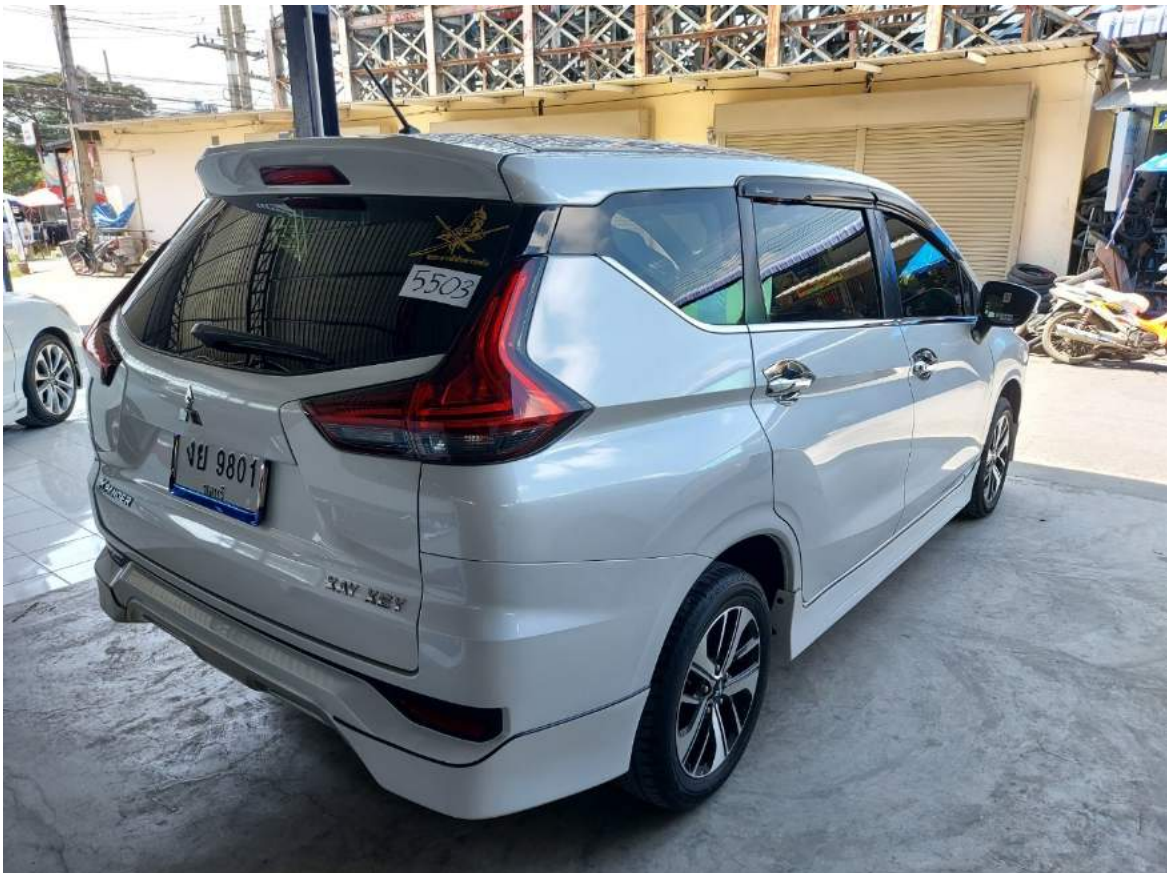
ภาพภายนอก

รถสภาพดี โครงสร้างไม่เคยมีอุบัติเหตุ ไม่เคยจมน้ำและไฟไหม้

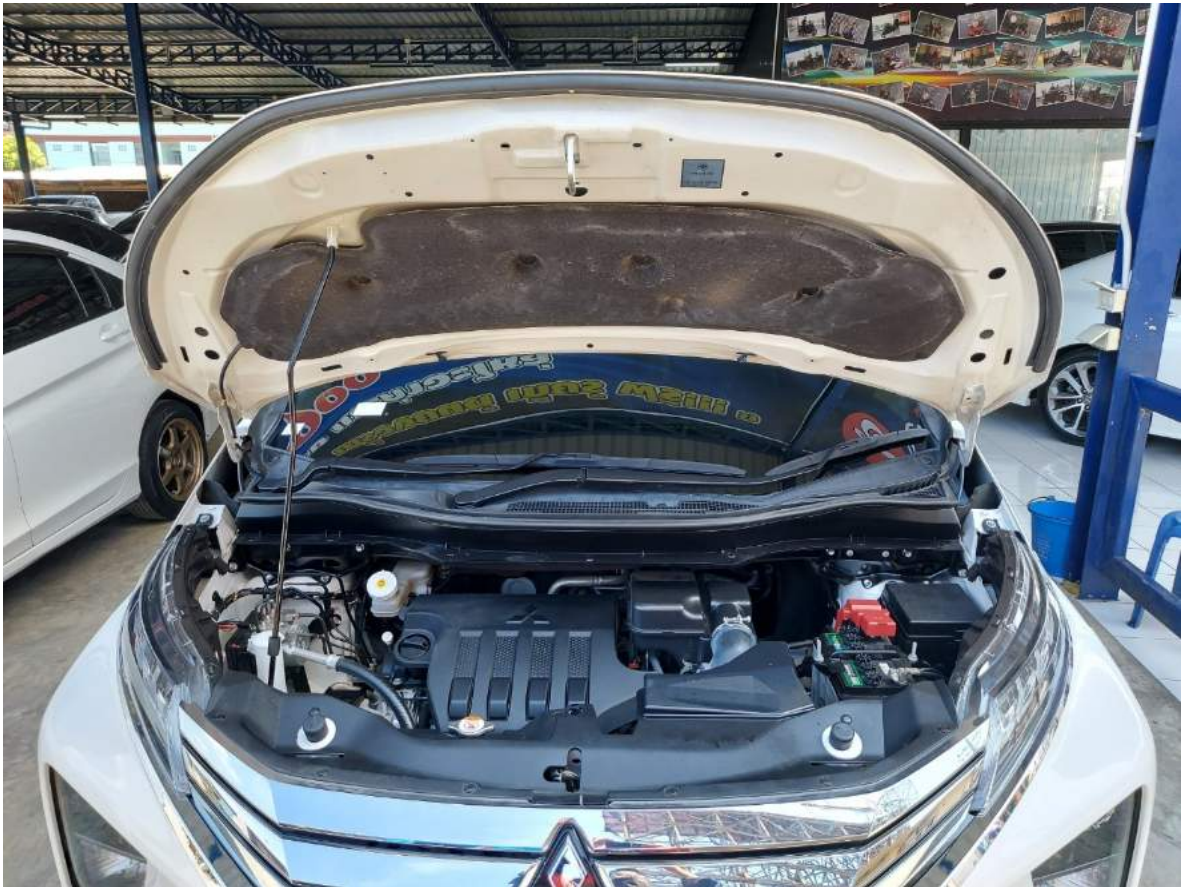
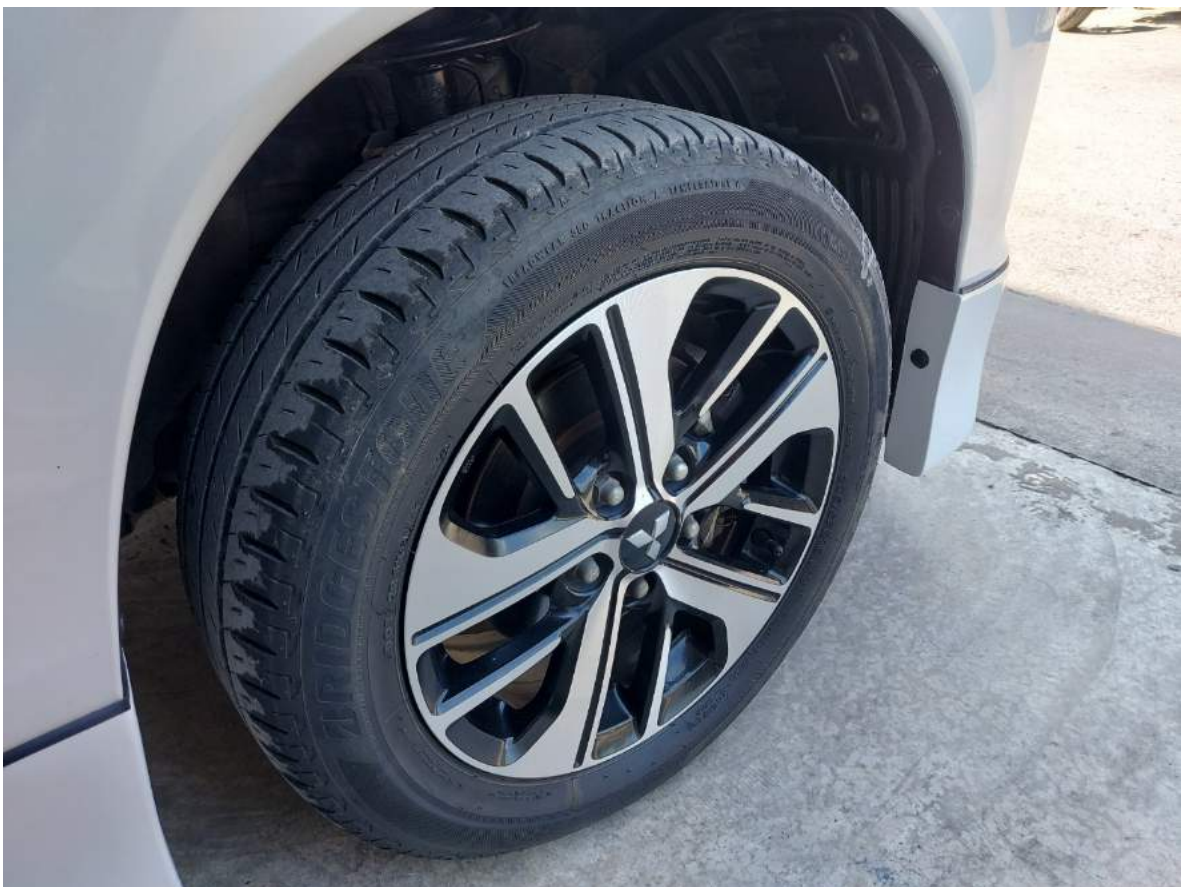
ภาพห้องเครื่อง ขอบยาง ล้อ

Voltage	12.29	V
Rating	340	CCA
Current	195	CCA
Internal resistance	13.9	mΩ
State of Charge	49	%
State of Health	35	%
Status	Replace

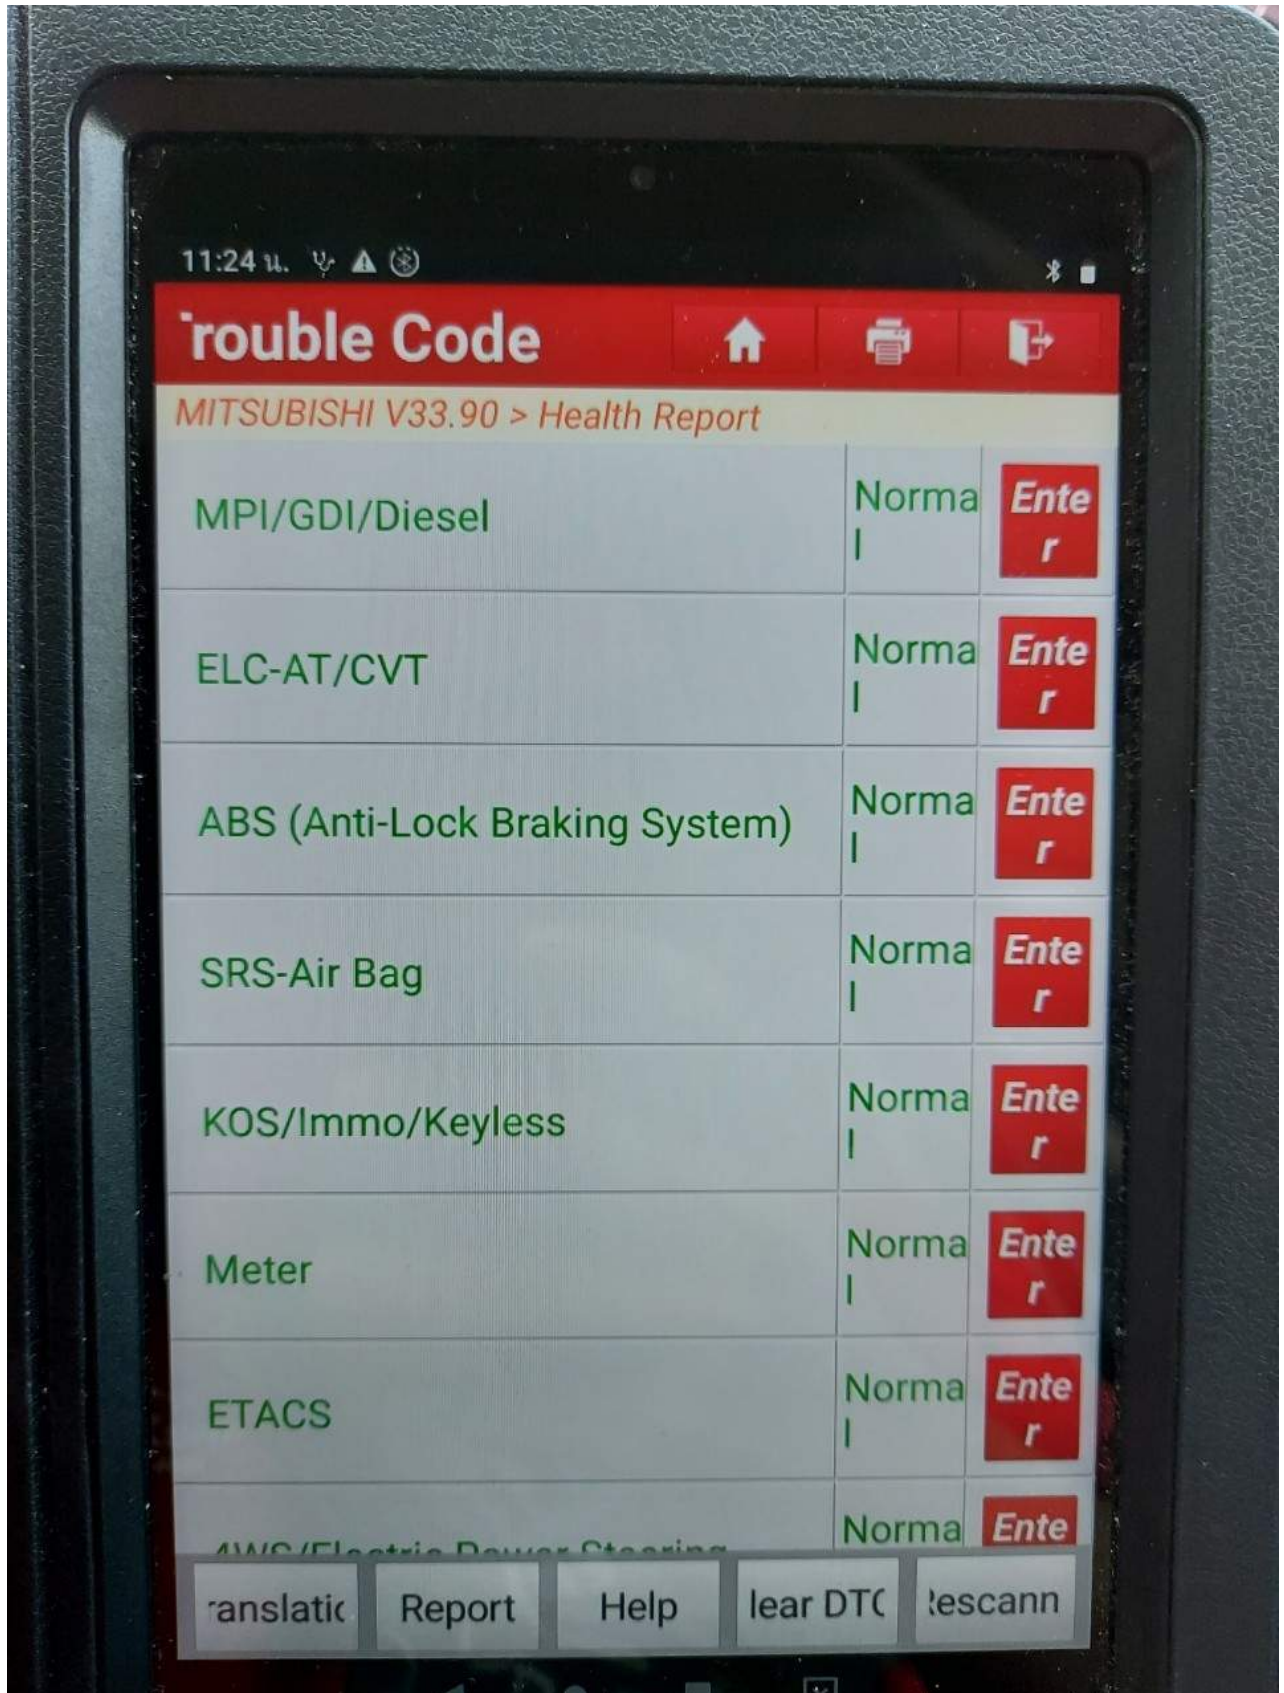
ภาพ OBD

รายการตรวจ 6 รายการ	สถานะ
1.1 ไม่เคยเกิดอุบัติเหตุรุนแรงจนทำให้โครงสร้างรถมีปัญหาความปลอดภัย No Evidence of Major or Hail Damage	ดี (Good)
1.2 ไม่มีการตัดต่อ ตัดแปลง คัชชี และ โครงสร้างรถ No chassis and cab structure modified	ดี (Good)
1.3 ไม่เคยประสบภัยจมน้ำ No Evidence of Flood	ดี (Good)
1.4 ไม่เคยประสบภัยอัคคีภัย No Evidence of Fire	ดี (Good)
1.5 การวินิจฉัยผ่านทาง OBD On-Board Diagnostics (OBD)	ดี (Good)
1.6 สภาพรถโดยรวม Overall Appearance	ดี (Good)
