1024/0068-3

Toyota Hilux Revlo 2.8 DOUBLE CAB G 4WD

Feb 13, 2024

# Vehicle Inspection Report สรุปผลการตรวจสภาพรถ (Inspection Summary)

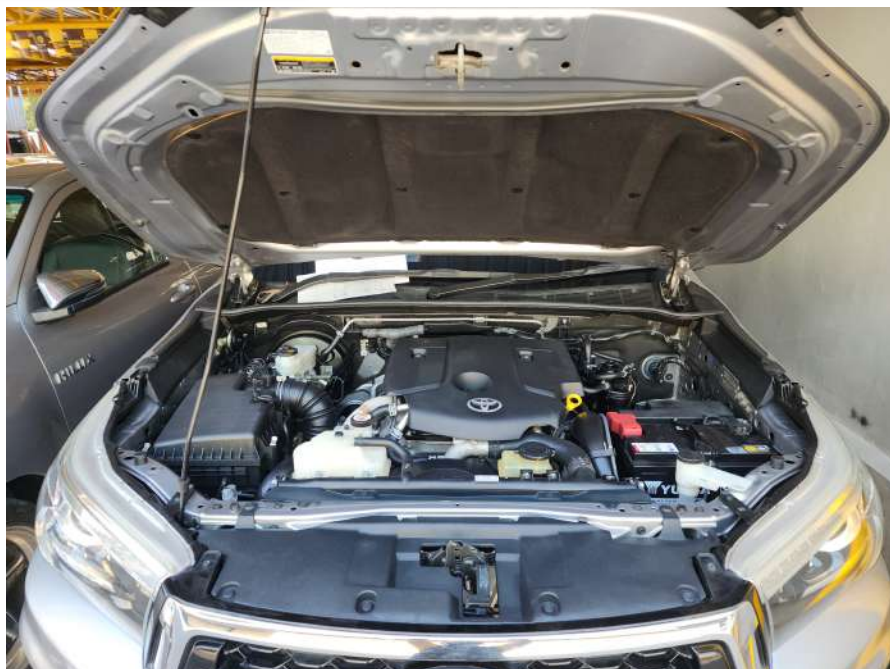
### ภาพห้องเครื่อง

Voltage	12.38	V
Rating	650	CCA
Current	922	CCA
Internal resistance	3.03	mΩ
State of Charge	72	%
State of Health	100	%
Status	GREAT

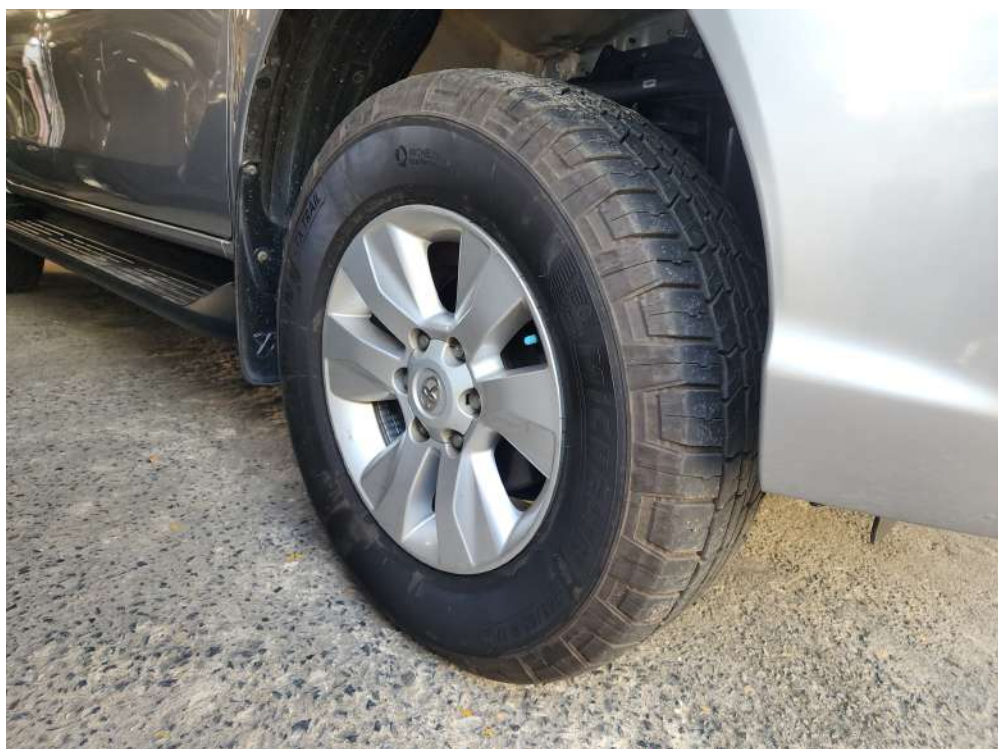
#### ขอบยาง ล้อ

32/22
