Vehicle Inspection Report

สรุปผลการตรวจสอบ (Inspection Summary)

ยี่ห้อ/รุ่น (Brand/Model): TOYOTA VELLFIRE 2.5 X HYBRID AT	วันที่ตรวจสอบรถยนต์ (Date of Inspection): 20-10-63
หมายเลขตัวถัง (VIN): AYH300017984	เลขคำขอบริการ (Job No.): I020/0048-2
หมายเลขเครื่องยนต์ (Engine No.): 2ARH621799	Vehicle Picture:

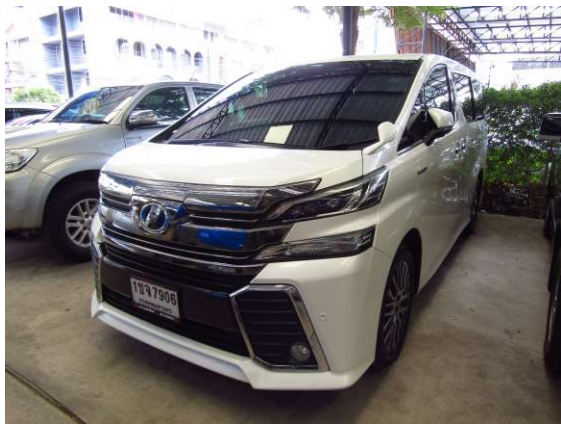
ข้อคิดเห็นทั่วไป (General Comments): รถสภาพดี โครงสร้างไม่เคยเกิดอุบัติเหตุ ไม่เคยจมน้ำและไฟไหม้

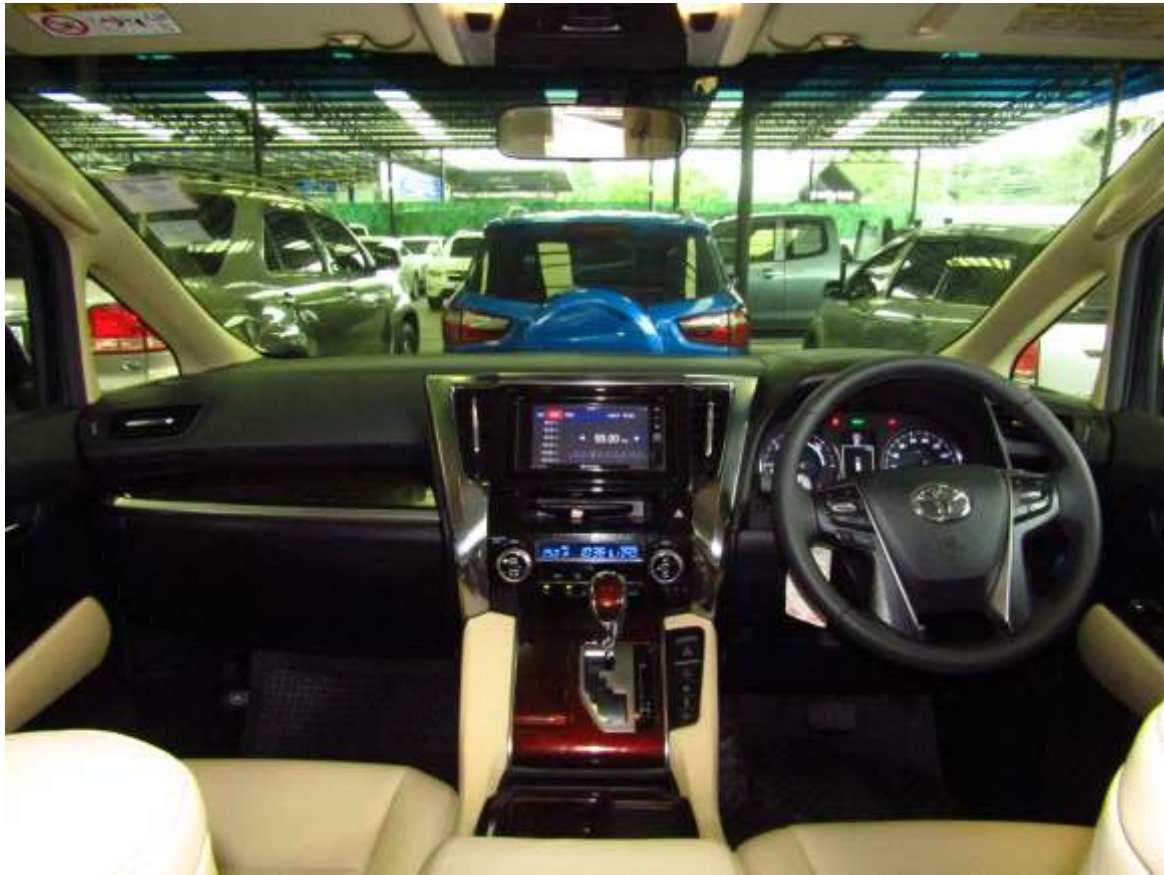
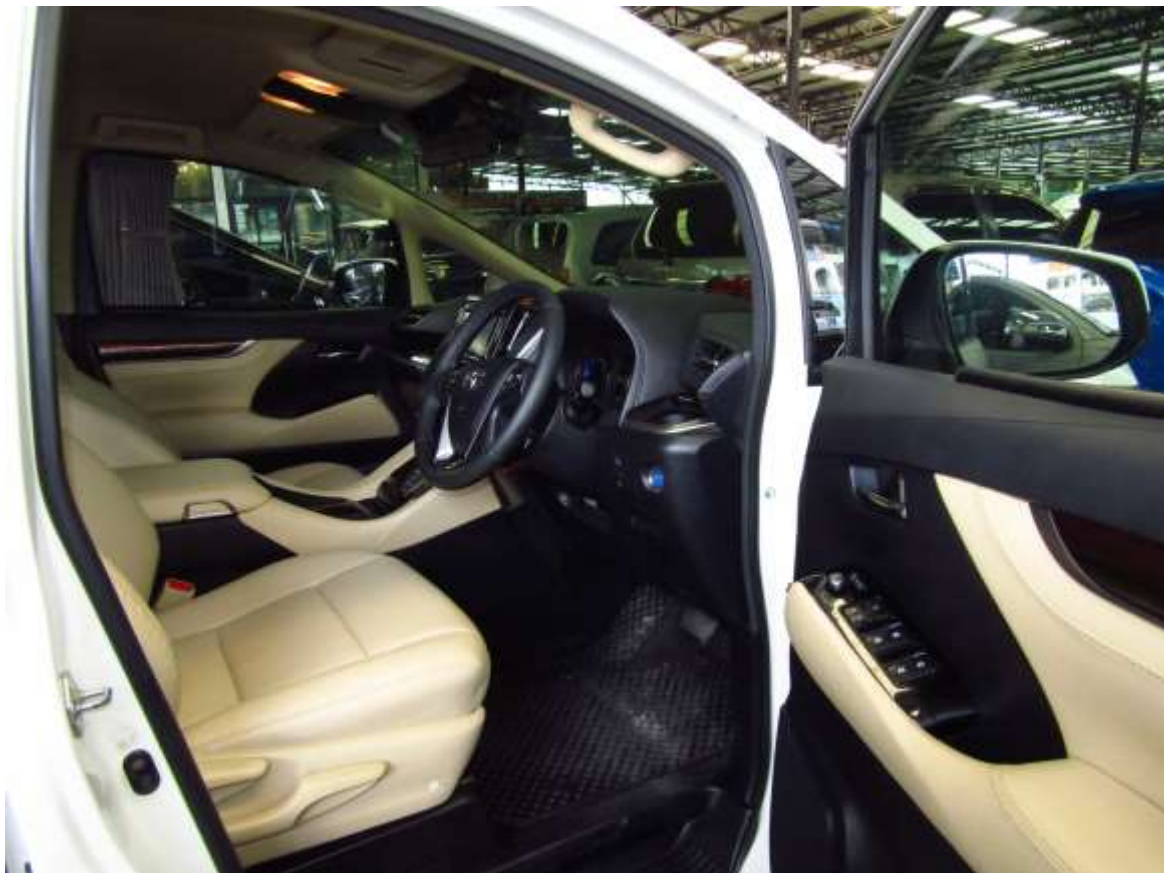
ภาพภายในด้านหน้า หลัง และ จุดบกพร่อง - Interior Visual Details (Front, Rear and/or Defect):

ที่นั่ง สภาพ Seat Appearance	สภาพตามอายุการใช้งาน
	การทำงาน การปรับ และการล็อค เบาะ Seat Adjust functional	ทำงานได้ดี
	สภาพ รางใต้เบาะ Seat slide adjust rail	สภาพตามอายุการใช้งาน
	เข็มขัดนิรภัย Seat Belts	สภาพตามอายุการใช้งาน
	อื่นๆเพิ่มเติม Others	N/A

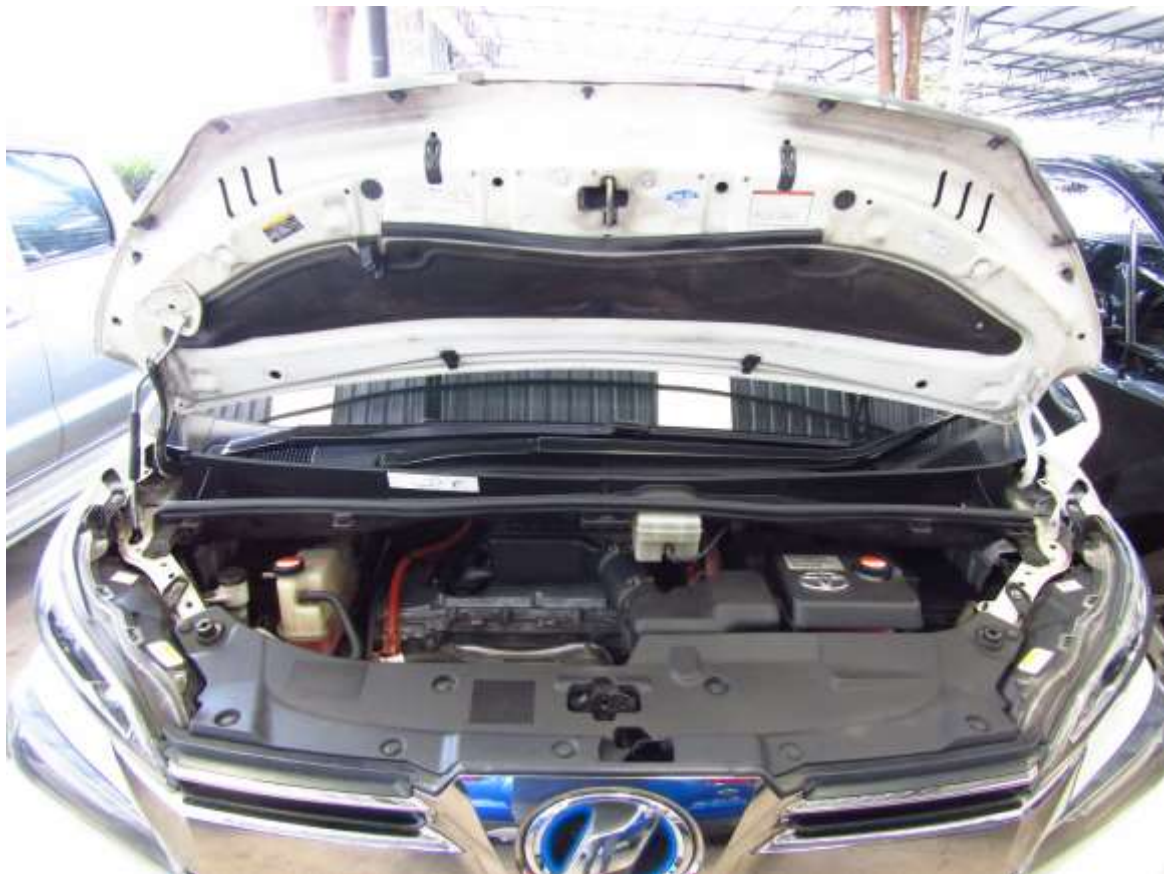
ภาพห้องเครื่อง - Engine Bay Visual Details:

การทดสอบ แบตเตอรี่ Battery Test	Battery Test		Charging System Test at 2000 rpm	
	Voltage	12.59	V	Voltage	14.04 V
	Rating	420	CCA	Status	Normal
	Current	783	CCA	Start System Test	
	Internal resistance	10.75	mΩ	Start Voltage	8.99 V
	State of Charge	89	%	Status	Normal
	State of Health	100	%	Max. Load Test at 2000 rpm	
	Status	Great		Max. Load	13.88 V
	Test Date	20.10.63		Voltage	
				Status	Normal

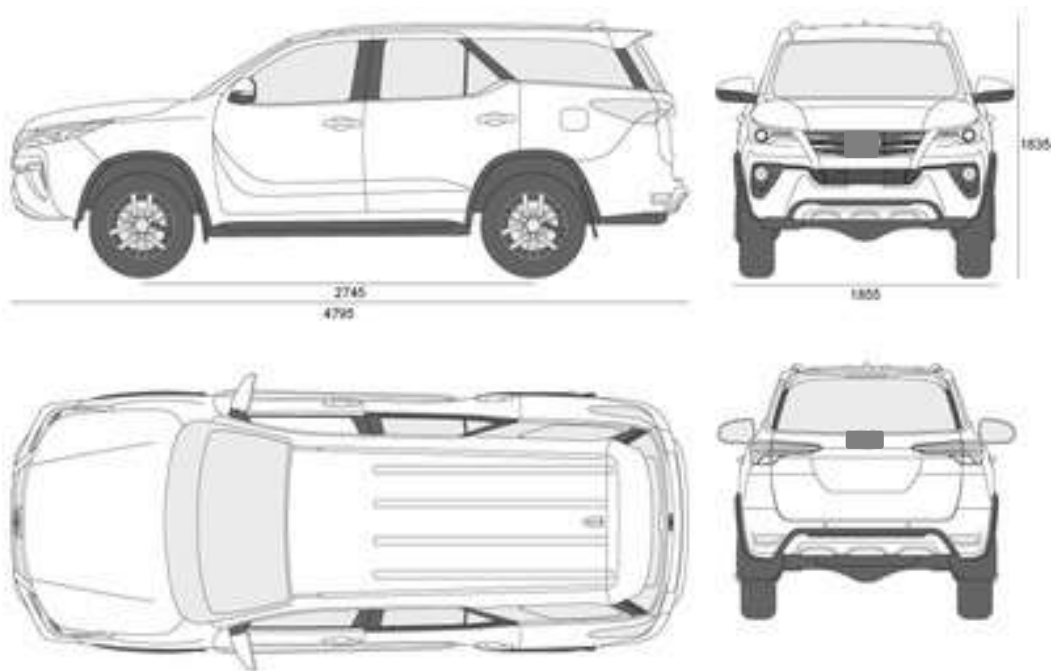
ความหนาสีรถบรค SUV, MPV - Paint Thickness on SUV, MPV vehicle:

ชิ้นส่วนยานยนต์ (Car Part)	ความหนาสี Paint Thickness (µm)			
	P1	P2	P3	Average
Front Wing (RH)	104	102	101	102
Front Wing (LH)	114	115	116	115
Front Door (RH)	116	117	116	116
Front Door (LH)	113	112	112	112
Rear Door (RH)	114	114	118	115
Rear Door (LH)	113	111	114	113

ชิ้นส่วนยานยนต์ (Car Part)	ความหนาสี Paint Thickness (µm)			
	P1	P2	P3	Average
Rear Wing (RH)	119	117	117	118
Rear Wing (LH)	101	102	104	102
Front Bumper				
Rear Bumper				
Bonnet	103	104	106	104
Roof	88	86	84	86
Boot/Tail Gate	102	101	89	97
