Vehicle Inspection Report

I023/0064-16

Nissan NP 300 Navara 2.5 DOUBLE CAB Calibre EL

Mar 12, 2024

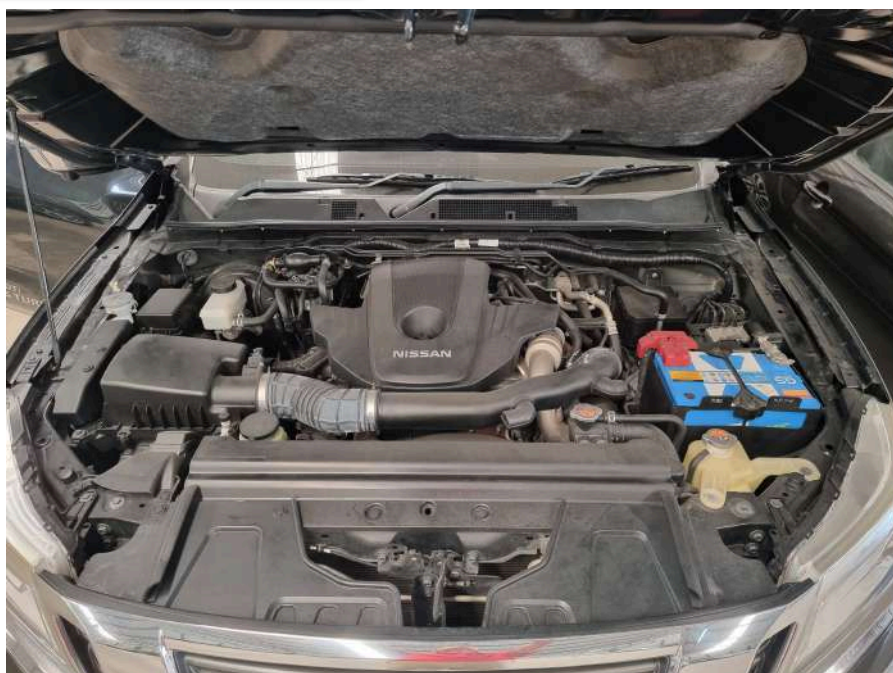
ภาพห้องเครื่อง

Voltage	12.42	V
Rating	500	CCA
Current	396	CCA
Internal resistance	7.06	mΩ
State of Charge	77	%
State of Health	63	%
Status	GOOD

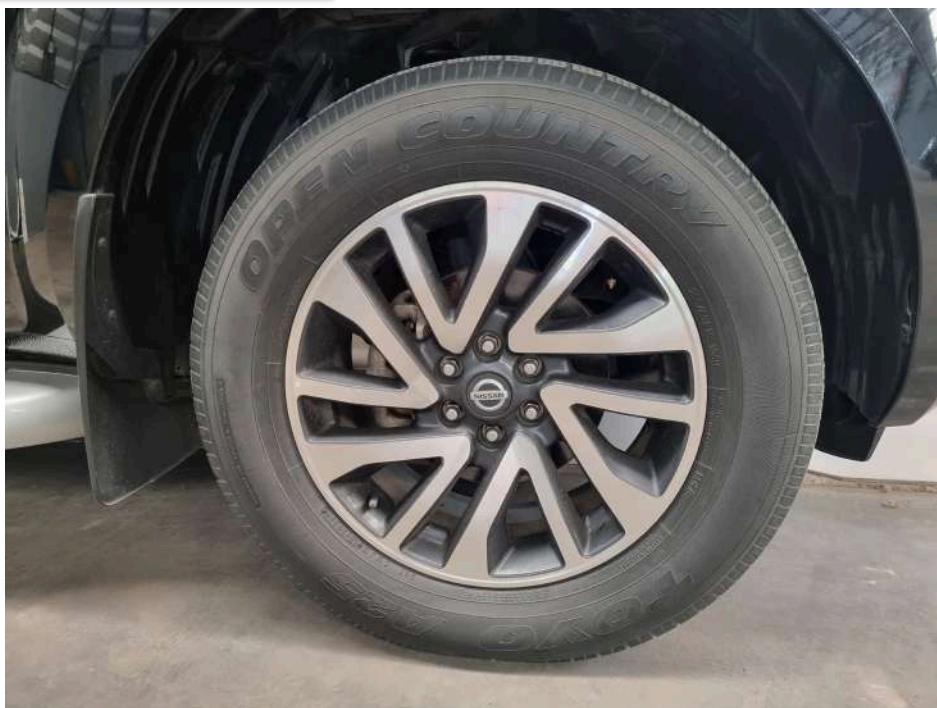
ขอบยาง ล้อ

ควรปรับปรุง (Improve required)

52/17
