Vehicle Inspection Report

ยี่ห้อ/รุ่น (Brand/Model): HONDA CIVIC 1.8 EL	วันที่ตรวจสอบรถยนต์ (Date of Inspection): 06-12-62
หมายเลขตัวถัง (VIN): MRHFC6630GT104811	เลขคำขอบริการ (Job No.): I019/0069-010
หมายเลขเครื่องยนต์ (Engine No.): R18Z16006466	Vehicle Picture:  
ปีที่ผลิต (Build Date): 2016	
สีรถ (Color): น้ำเงิน	
ระยะการใช้งาน(Mileage): 74,140 กม	
หมายเลขทะเบียน (No. Plate): 5กฒ 7617	
วันครบกำหนดชำระภาษี (Registration Expiry): 09 มิ.ย.63	
ชื่อลูกค้า (Customer Name): REGENT HOME CAR	
ที่อยู่(Address): ถ.ราชพฤกษ์	
โทรศัพท์ (Tel):	
สถานที่ตรวจสอบรถ (Inspection Place): REGENT HOME CAR

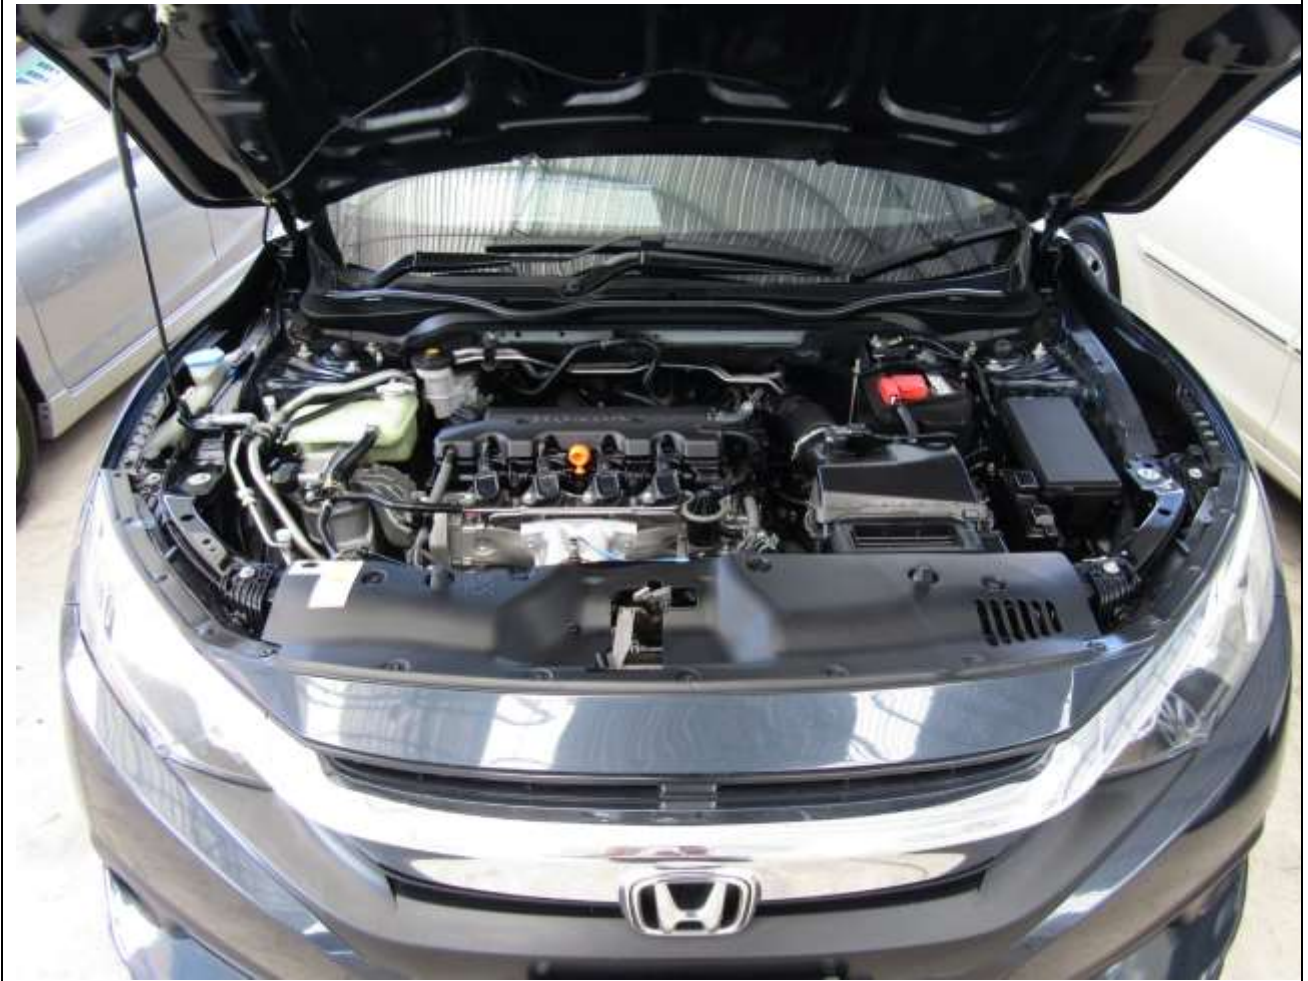
ภาพห้องเครื่อง - Engine Bay Visual Details

การทดสอบ แบตเตอรี่ Battery Test	<table border="1"> <thead> <tr> <th colspan="2">Battery Test</th> </tr> </thead> <tbody> <tr> <td>Voltage</td> <td>12.29 V</td> </tr> <tr> <td>Rating</td> <td>480 CCA</td> </tr> <tr> <td>Current</td> <td>235 CCA</td> </tr> <tr> <td>Internal resistance</td> <td>9.51 mΩ</td> </tr> <tr> <td>State of Charge</td> <td>49 %</td> </tr> <tr> <td>State of Health</td> <td>37 %</td> </tr> <tr> <td>Status</td> <td>Replace</td> </tr> <tr> <td>Test Date</td> <td>06-12-62</td> </tr> </tbody> </table>	Battery Test		Voltage	12.29 V	Rating	480 CCA	Current	235 CCA	Internal resistance	9.51 mΩ	State of Charge	49 %	State of Health	37 %	Status	Replace	Test Date	06-12-62	<table border="1"> <thead> <tr> <th colspan="2">Charging System Test at 2000 rpm</th> </tr> </thead> <tbody> <tr> <td>Voltage</td> <td>13.18 V</td> </tr> <tr> <td>Status</td> <td>Normal</td> </tr> <tr> <th colspan="2">Start System Test</th> </tr> <tr> <td>Start Voltage</td> <td>9.86 V</td> </tr> <tr> <td>Status</td> <td>Normal</td> </tr> <tr> <th colspan="2">Max. Load Test at 2000 rpm</th> </tr> <tr> <td>Max. Load Voltage</td> <td>13.34 V</td> </tr> <tr> <td>Status</td> <td>Normal</td> </tr> </tbody> </table>	Charging System Test at 2000 rpm		Voltage	13.18 V	Status	Normal	Start System Test		Start Voltage	9.86 V	Status	Normal	Max. Load Test at 2000 rpm		Max. Load Voltage	13.34 V	Status	Normal

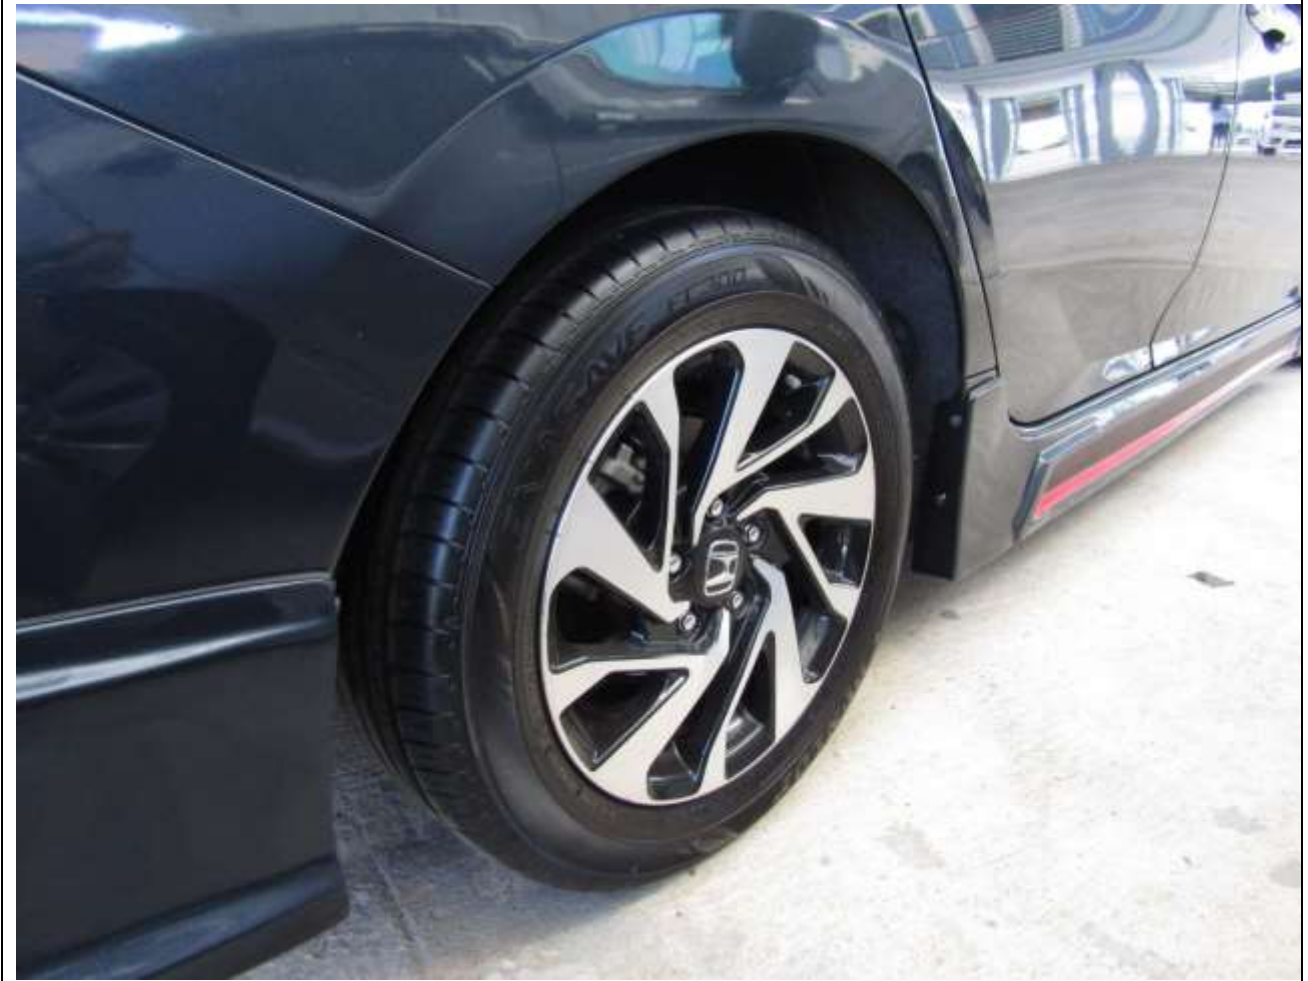
ภาพโดยรวมของยาง ล้อ และ เบรค - Tyres, Wheels & Brakes Visual Details

สภาพยางรถยนต์, สัปดาห์/ปี ผลิต Tyres Appearance, Year	1518 ยางสภาพดี
 	สภาพล้อ, ฝาครอบล้อ Wheel Rims Appearance	สภาพดีตามอายุการใช้งาน
 	ล้อ และยางอะไหล่ Spare Tyre & Rim	มีประจำรถ

คาลิปเปอร์เบรค และท่อน้ำมัน Brake Hose Callipers & Pipes	สภาพปกติไม่พบการรั่วซึม
 	ผ้าดิสเบรค (หน้า/หลัง) Brake Pads (Front/Rear)	สภาพดีตามอายุการใช้งาน

จานดิสเบรค(หน้า/หลัง) Brake Discs (Front/Rear)	ควรเจียจานเบรคครั้งต่อไปที่เปลี่ยนผ้าเบรค

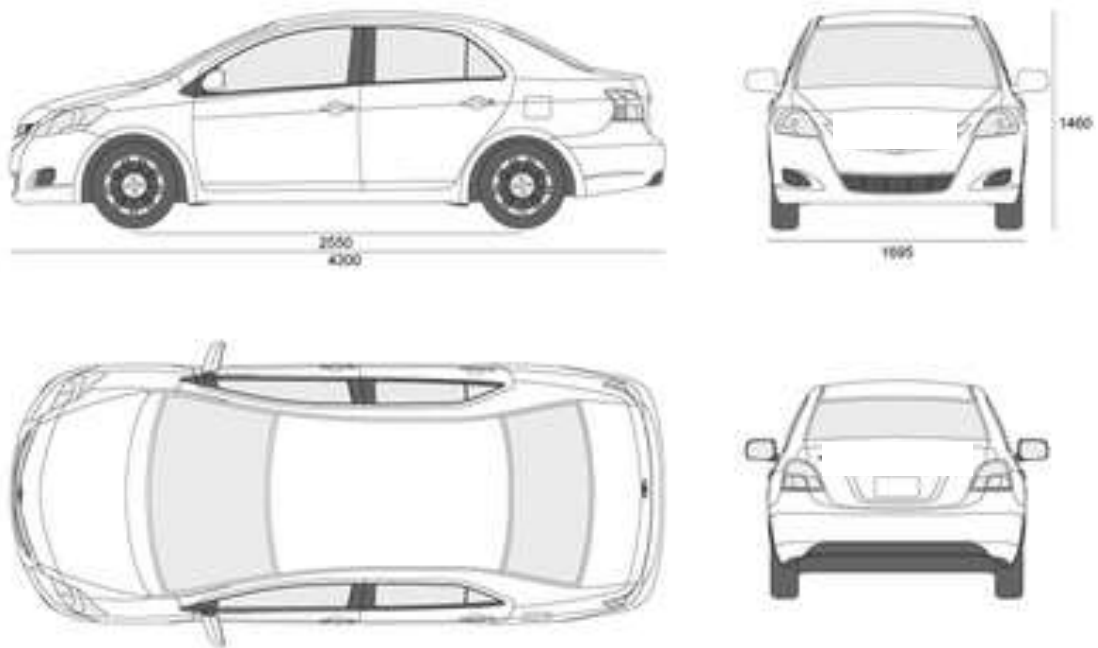
ความหนาสีรถเบาะ 3,4 และ 5 ประตู - Paint Thickness on 3,4 and 5 door car:

ชิ้นส่วนยานยนต์ (Car Part)	ความหนาสี Paint Thickness (µm)			
	P1	P2	P3	Average
Front Wing (RH)	156	136	142	145
Front Wing (LH)	141	124	150	138
Front Door (RH)	98	102	100	100
Front Door (LH)	144	157	165	155
Rear Door (RH)	130	155	143	143
Rear Door (LH)	157	137	142	145

ชิ้นส่วนยานยนต์ (Car Part)	ความหนาสี Paint Thickness (µm)			
	P1	P2	P3	Average
Rear Wing (RH)	184	141	155	160
Rear Wing (LH)	128	126	130	128
Front Bumper				
Rear Bumper				
Bonnet	135	160	141	145
Roof	108	78	81	89
Boot/Tail Gate	97	95	91	94
