Vehicle Inspection Report

ยี่ห้อ/รุ่น (Brand/Model): HYUNDAI H1 ELITE 2.5AT	วันที่ตรวจสอบรถยนต์ (Date of Inspection): 14/09/63
หมายเลขตัวถัง (VIN): MHXWF31JME306821	เลขคำขอบริการ (Job No.): I020/0038-6
หมายเลขเครื่องยนต์ (Engine No.): D4CBE583284	<p>Vehicle Picture:</p>  
ปีที่ผลิต (Build Date): 2014	
สีรถ (Color): เทา	
ระยะการใช้งาน (Mileage): 144,382 กม.	
หมายเลขทะเบียน (No. Plate): ฮล 2959	
วันครบกำหนดชำระภาษี (Registration Expiry): 26 มี.ค. 64	
ชื่อลูกค้า (Customer Name) : บจก.บอย ออโต้กรุ๊ป	
ที่อยู่ (Address): มินบุรี	
โทรศัพท์ (Tel): 081-4465662	
สถานที่ตรวจสอบรถ (Inspection Place): บจก.บอย ออโต้กรุ๊ป

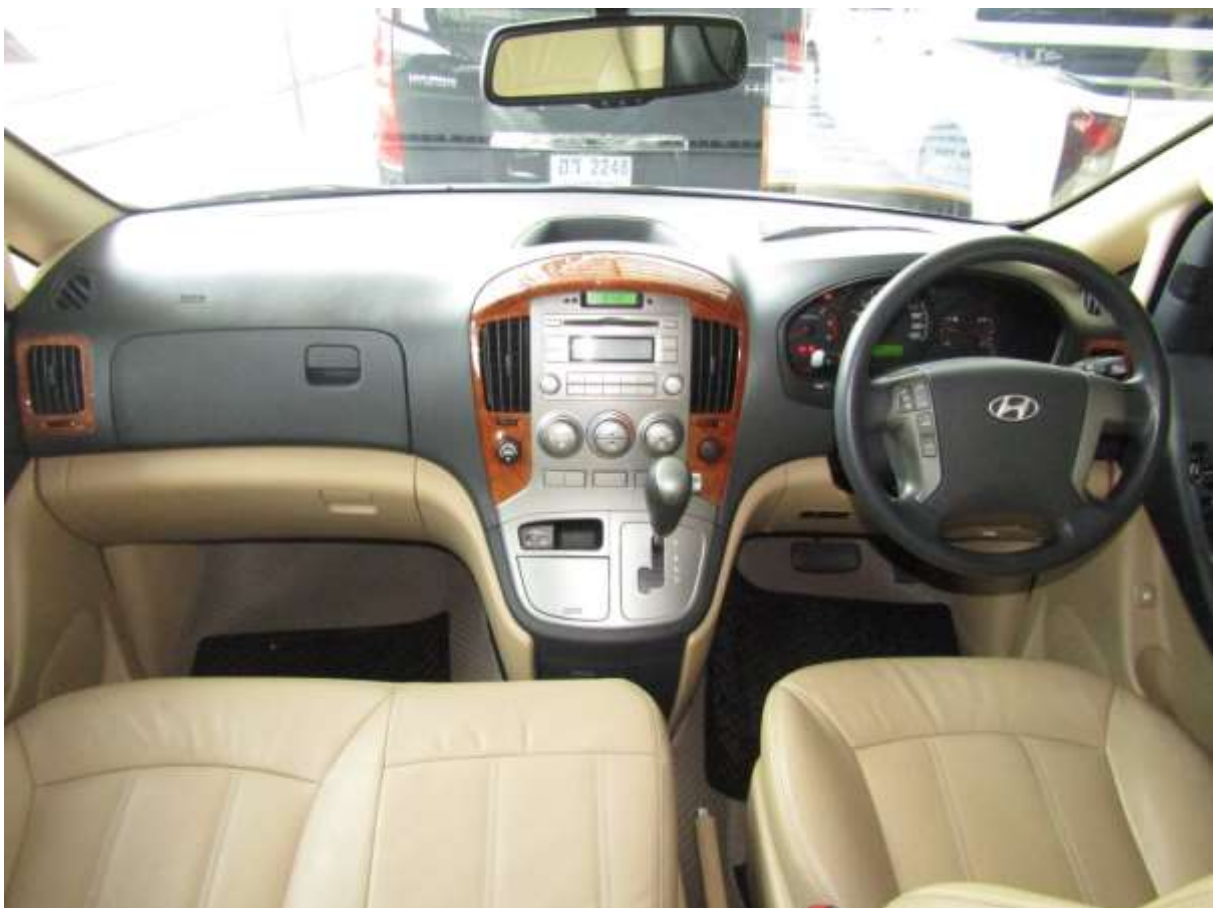
ภาพภายในด้านหน้า หลัง และ จุดบกพร่อง - Interior Visual Details (Front, Rear and/or Defect):

ที่นั่ง สภาพ Seat Appearance	สภาพดีตามอายุการใช้งาน
	การทำงาน การปรับ และการล็อคเบาะ Seat Adjust functional	ทำงานได้ดี
	สภาพ รางได้เบาะ Seat slide adjust rail	สภาพดีตามอายุการใช้งาน
	เข็มขัดนิรภัย Seat Belts	สภาพดีตามอายุการใช้งาน

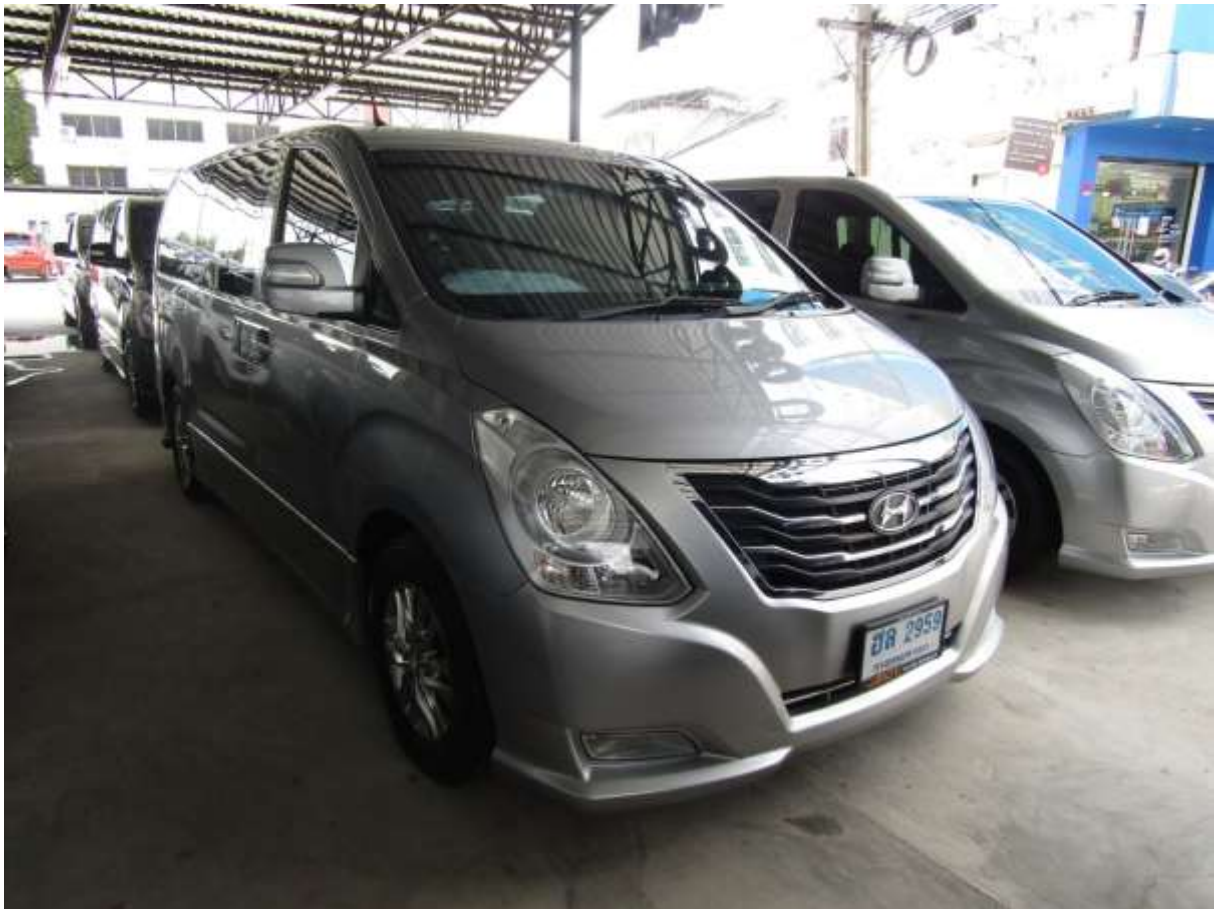
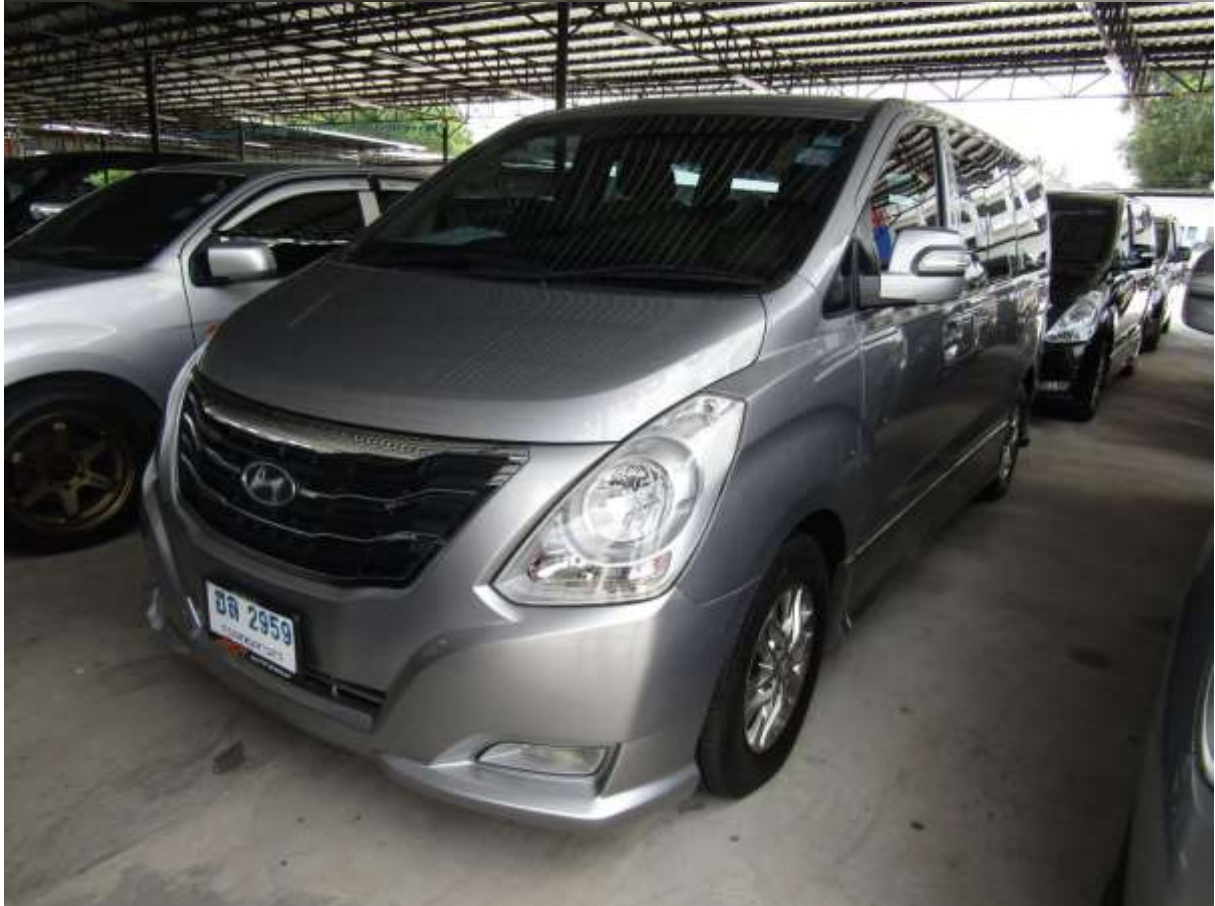
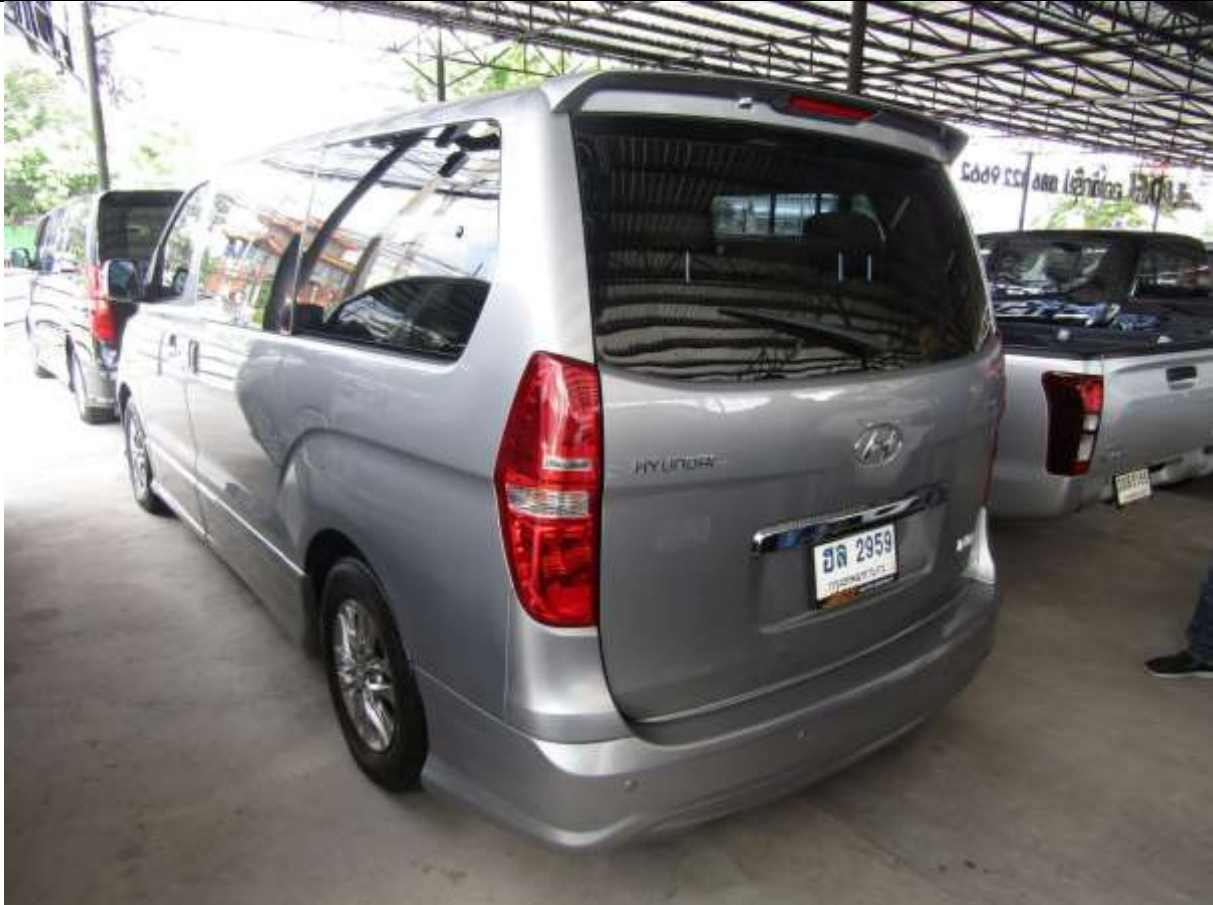
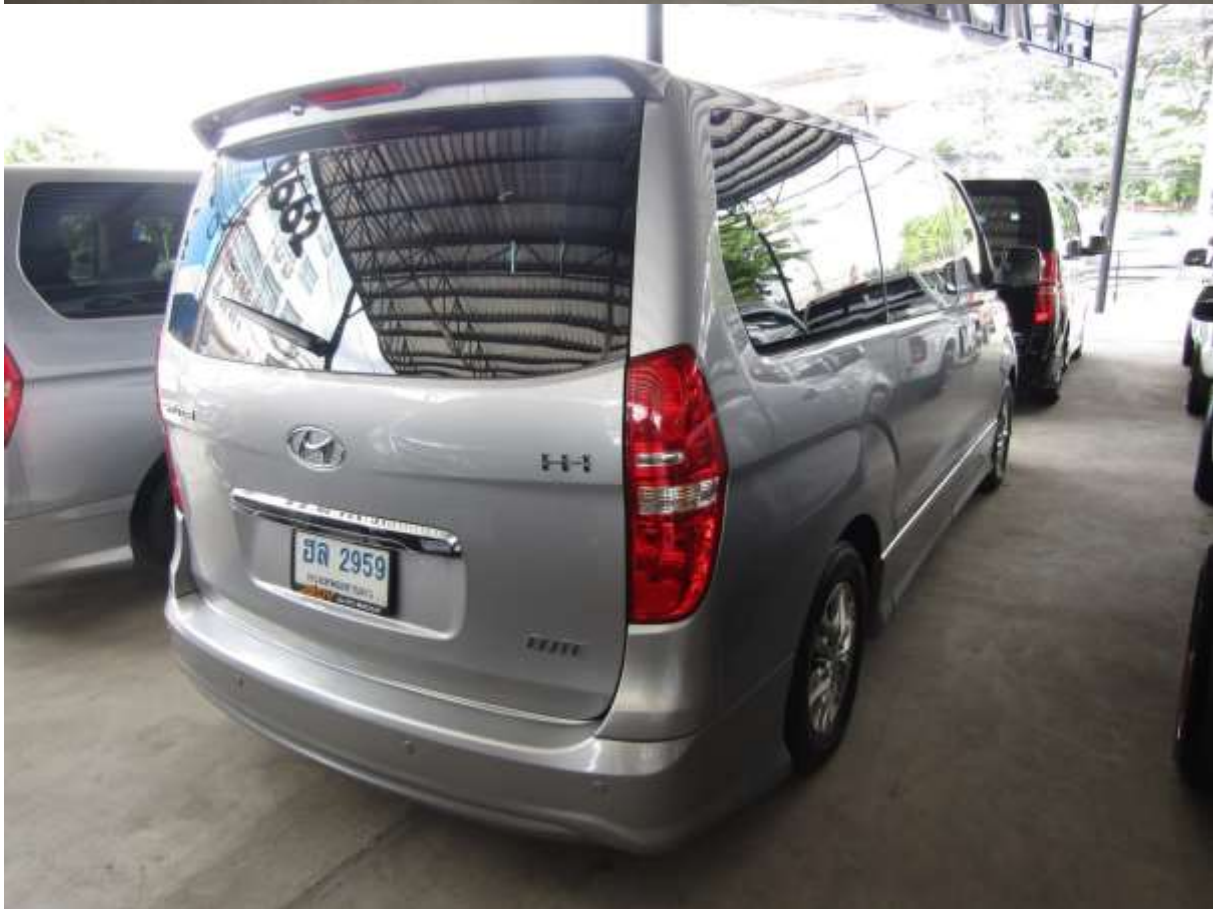
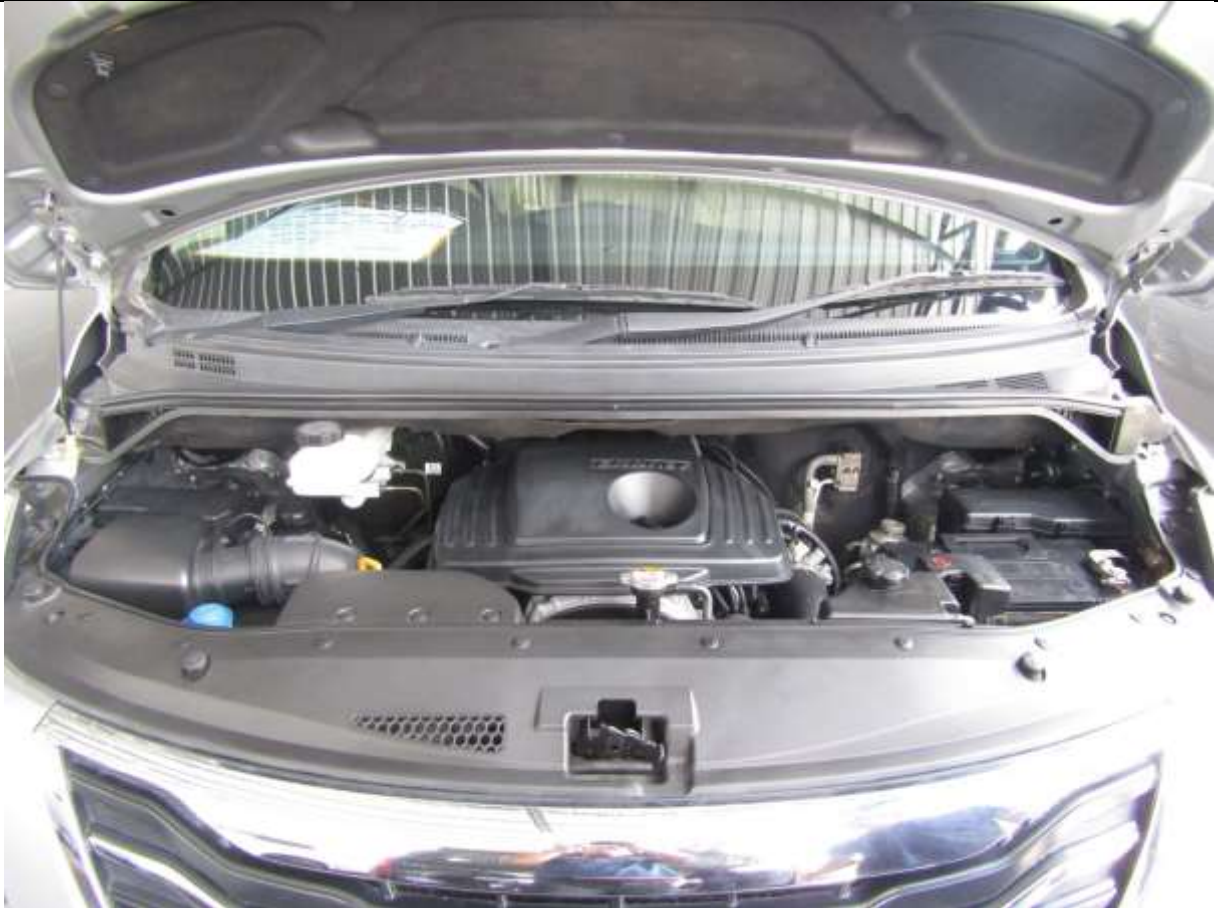
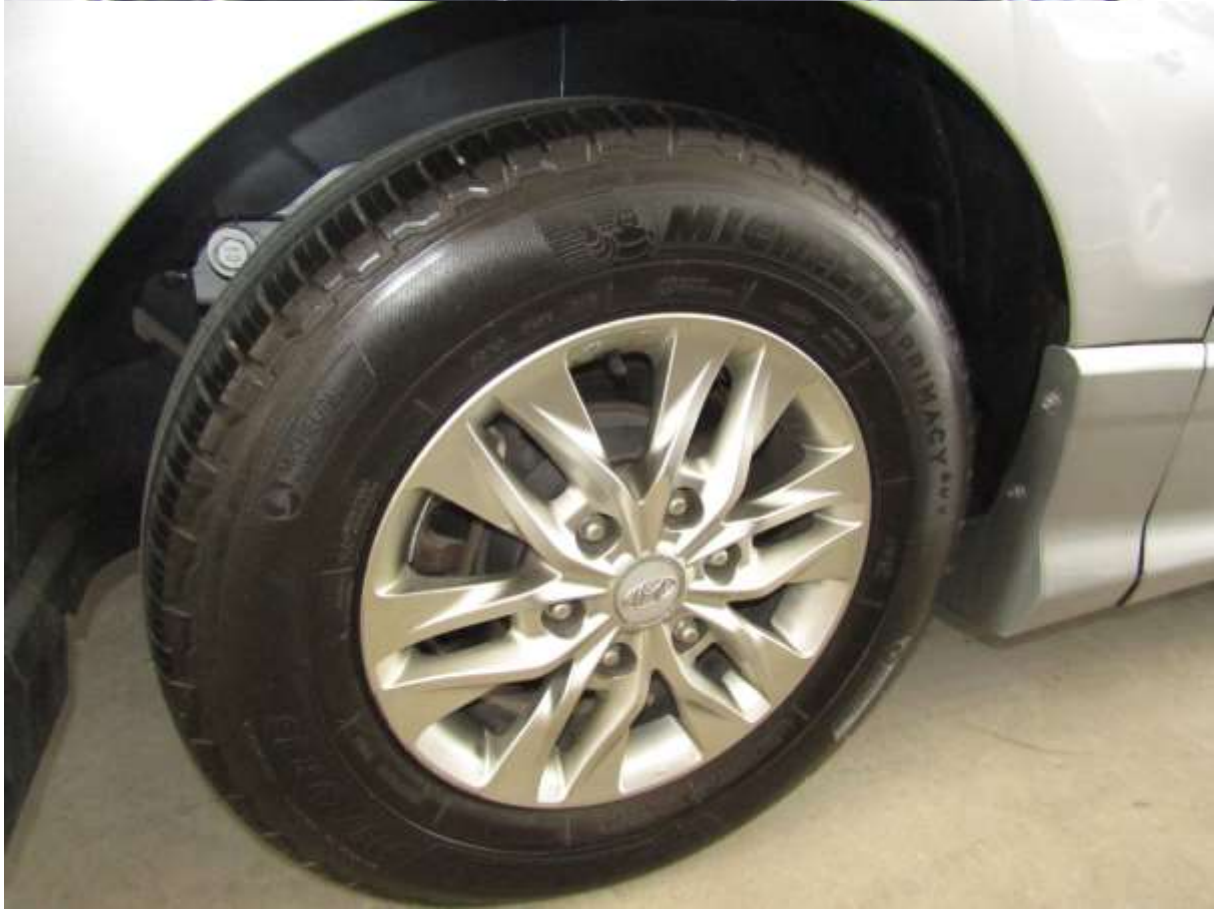
ภาพภายนอก - Exterior Visual Details:

กันชนหน้า Front Bumper	สภาพดี
	คาน รั้งกันชนหน้า (ขวา) Front Side Member (Right) Appearance	สภาพดี
	คาน รั้งกันชนหน้า (ซ้าย) Front Side Member (Left) Appearance	สภาพดี
	ฝากระโปรงหน้ารถ Bonnet	สภาพดี
	กระจกบังลมหน้า Windshield	สภาพดี
	หลังคา Roof	สภาพดี
	สภาพ และการทำงาน หลังคาชั้นรูป หลังคาเปิดประทุน Sunroof/Convertible functional and appearance	N/A
	ประตูหน้าขวา Front Right Door	สภาพดี
	ประตูหลังขวา Rear Right Door	สภาพดี
	ประตูเลื่อนด้านขวา Sliding Right Door	N/A
	บันไดขายน้าด้านขวา Right Rocker Panel	สภาพดี
	ประตูหน้าซ้าย Front Left Door	สภาพดี
	ประตูหลังซ้าย Rear Left Door	สภาพดี
	ประตูเลื่อนด้านซ้าย Sliding Left Door	N/A

บันไดซ้ายน้ำด้านซ้าย Left Rocker Panel	สภาพดี
	ประตูท้าย,ฝากระโปรงท้าย Rear Tail Gate	สภาพดี
	กระจกบังลมหลัง Rear Screen	สภาพดี
	กันชนหลัง Rear Bumper	สภาพดี
	คาน รับกันชนหลัง (ขวา) Rear Side Member (Right) Appearance	สภาพดี
	คาน รับกันชนหลัง (ซ้าย) Rear Side Member (Right) Appearance	สภาพดี
	เสาโครงสร้าง A ขวา Right A-Pillar	สภาพดี
	เสาโครงสร้าง B ขวา Right B-Pillar	สภาพดี
	เสาโครงสร้าง C ขวา Right C-Pillar	สภาพดี
	เสาโครงสร้าง D ขวา Right D-Pillar	N/A
	เสาโครงสร้าง A ซ้าย Left A-Pillar	สภาพดี
	เสาโครงสร้าง B ซ้าย Left B-Pillar	สภาพดี
	เสาโครงสร้าง C ซ้าย Left C-Pillar	สภาพดี
	เสาโครงสร้าง D ซ้าย Left D-Pillar	N/A
	ระบบบังคับเลี้ยว Steering Components	สภาพดีตามอายุการใช้งาน

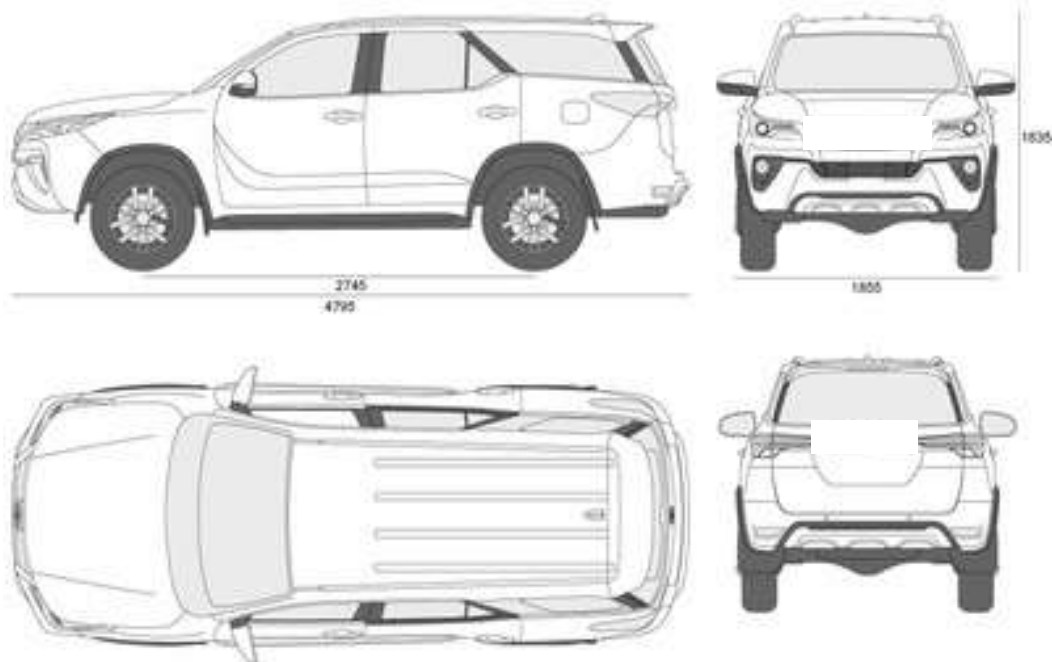
ความหนาสีรถ SUV, MPV -Paint Thickness on SUV, MPV vehicle:

ชิ้นส่วนยานยนต์ (Car Part)	ความหนาสี Paint Thickness (µm)			
	P1	P2	P3	Average
Front Wing (RH)	140	122	97	120
Front Wing (LH)	192	142	140	158
Front Door (RH)	113	114	275	167
Front Door (LH)	152	156	160	156
Rear Door (RH)	201	162	197	187
Rear Door (LH)	177	201	180	186

ชิ้นส่วนยานยนต์ (Car Part)	ความหนาสี Paint Thickness (µm)			
	P1	P2	P3	Average
Rear Wing (RH)	160	162	125	149
Rear Wing (LH)	139	152	560	284
Front Bumper				
Rear Bumper				
Bonnet	88	72	84	81
Roof	75	76	75	75
Boot/Tail Gate	82	85	87	85
