1024/0020-2

Ford Ranger 2.2 OPEN CAB Hi-Rider XL+ Sport

8 ก.พ. 2024

Vehicle Inspection Report

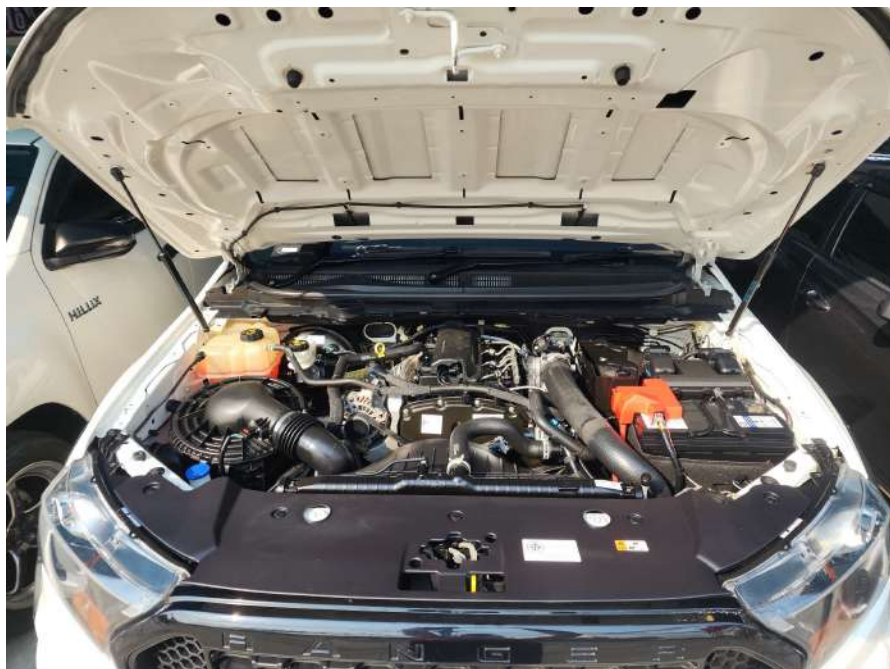
ภาพห้องเครื่อง

การทดสอบ แบตเตอรี่ Battery Test

Voltage	12.48	V
Rating	650	CCA
Current	479	CCA
Internal resistance	5.84	mΩ
State of Charge	85	%
State of Health	54	%
Status	CAUTION

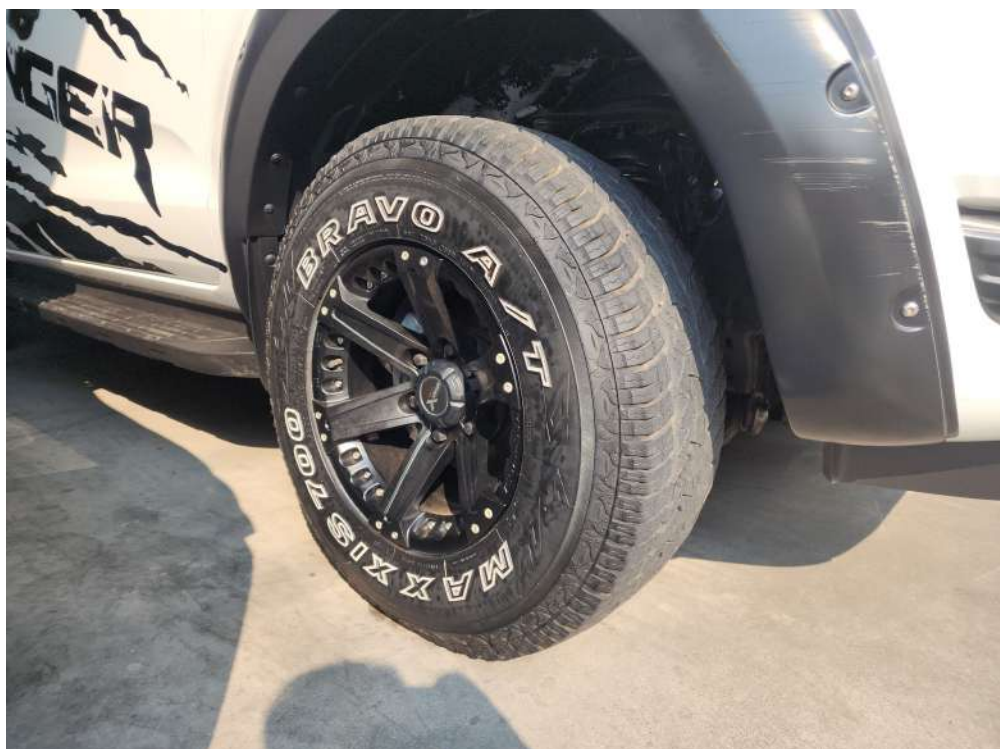
ขอบยาง ล้อ

09/21
