Vehicle Inspection Report

ยี่ห้อ/รุ่น (Brand/Model): BENZ S350L CDI	วันที่ตรวจสอบรถยนต์ (Date of Inspection): 5.3.62
หมายเลขตัวถัง (VIN): WDD2211262A414275	เลขคำขอบริการ (Job No.) : I019/009-007
หมายเลขเครื่องยนต์ (Engine No.): 64286241152356	Vehicle Picture:

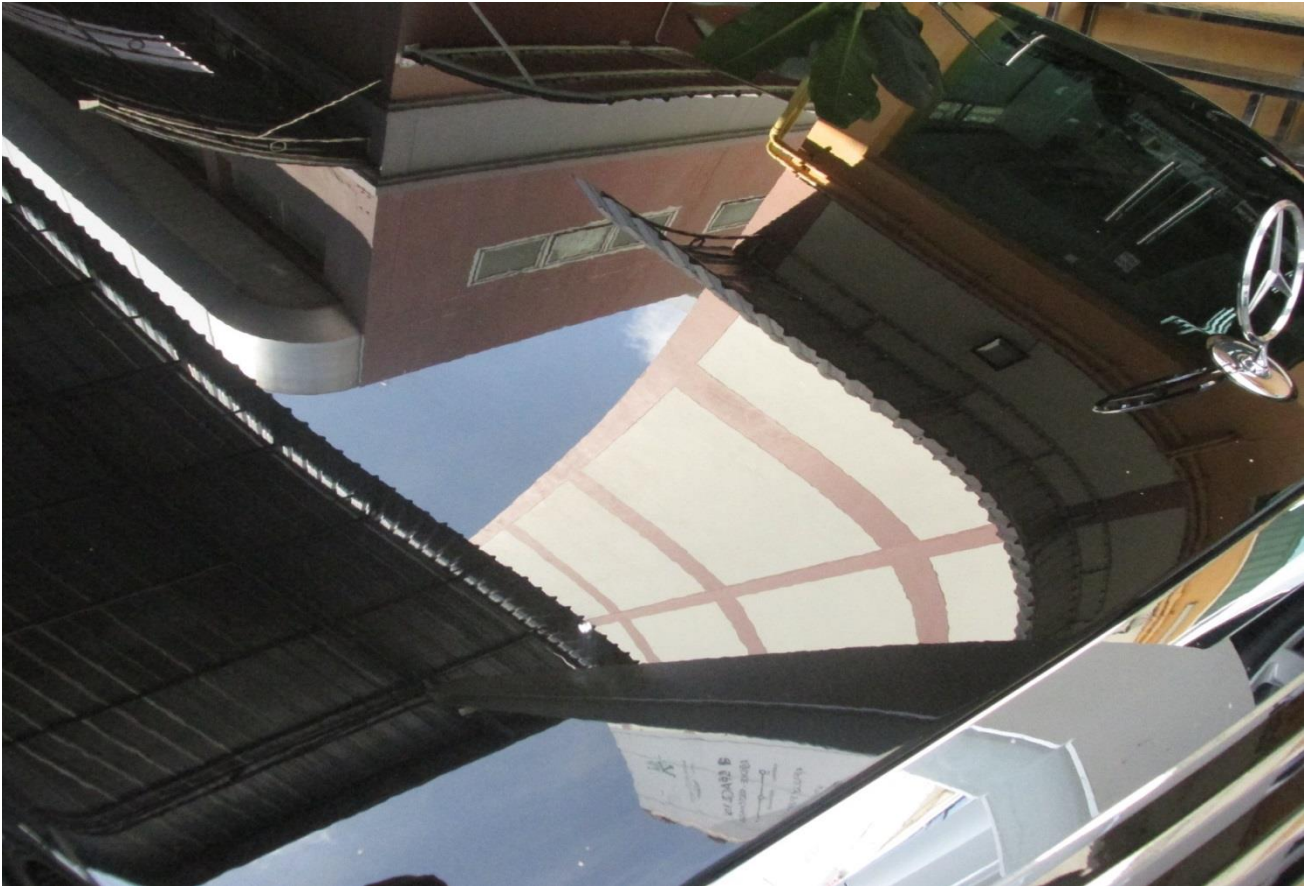
ฝากระโปรงสะท้อนเห็น

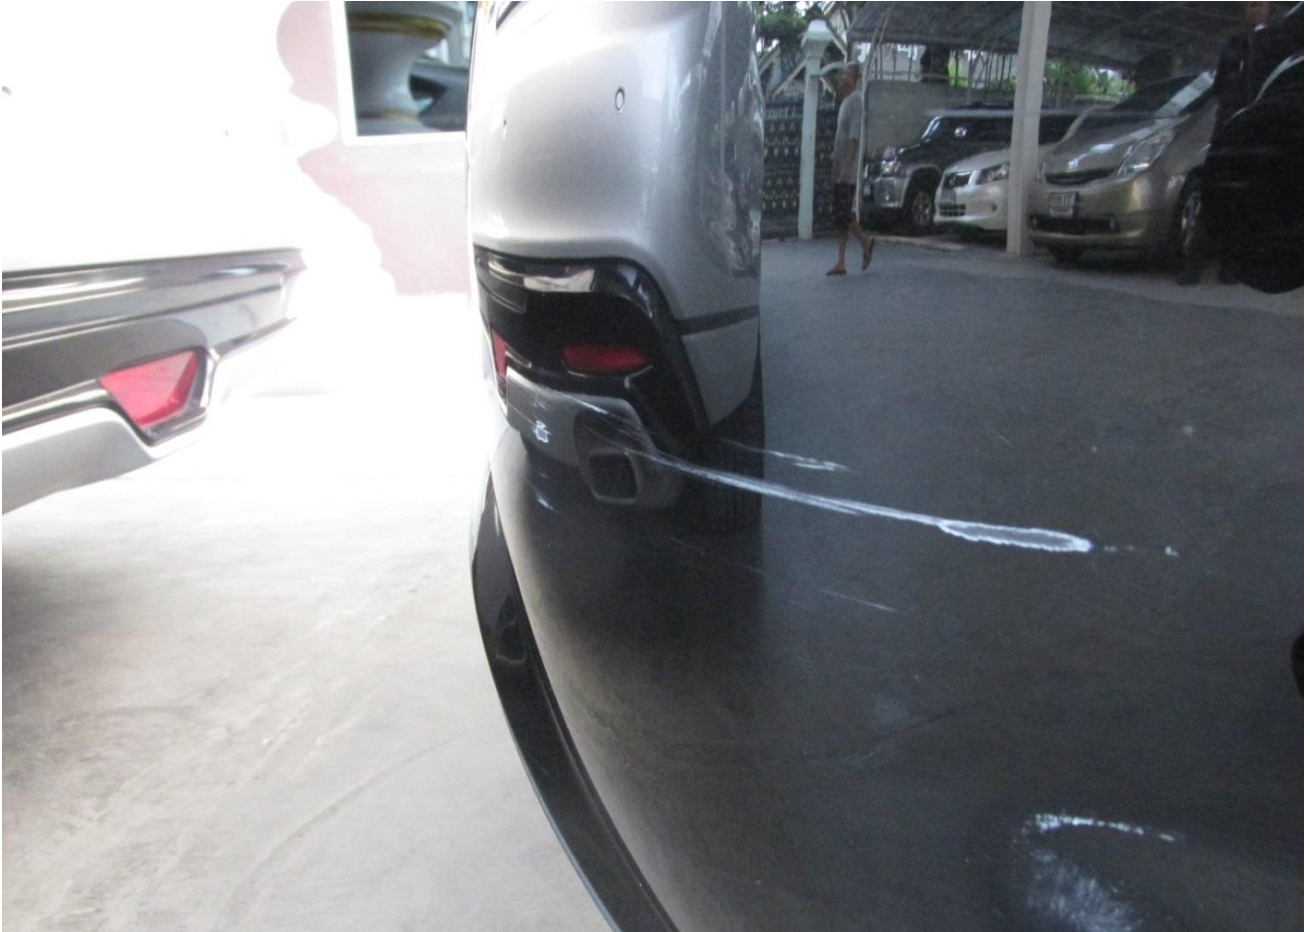
กันชนหลังครูด, บุป

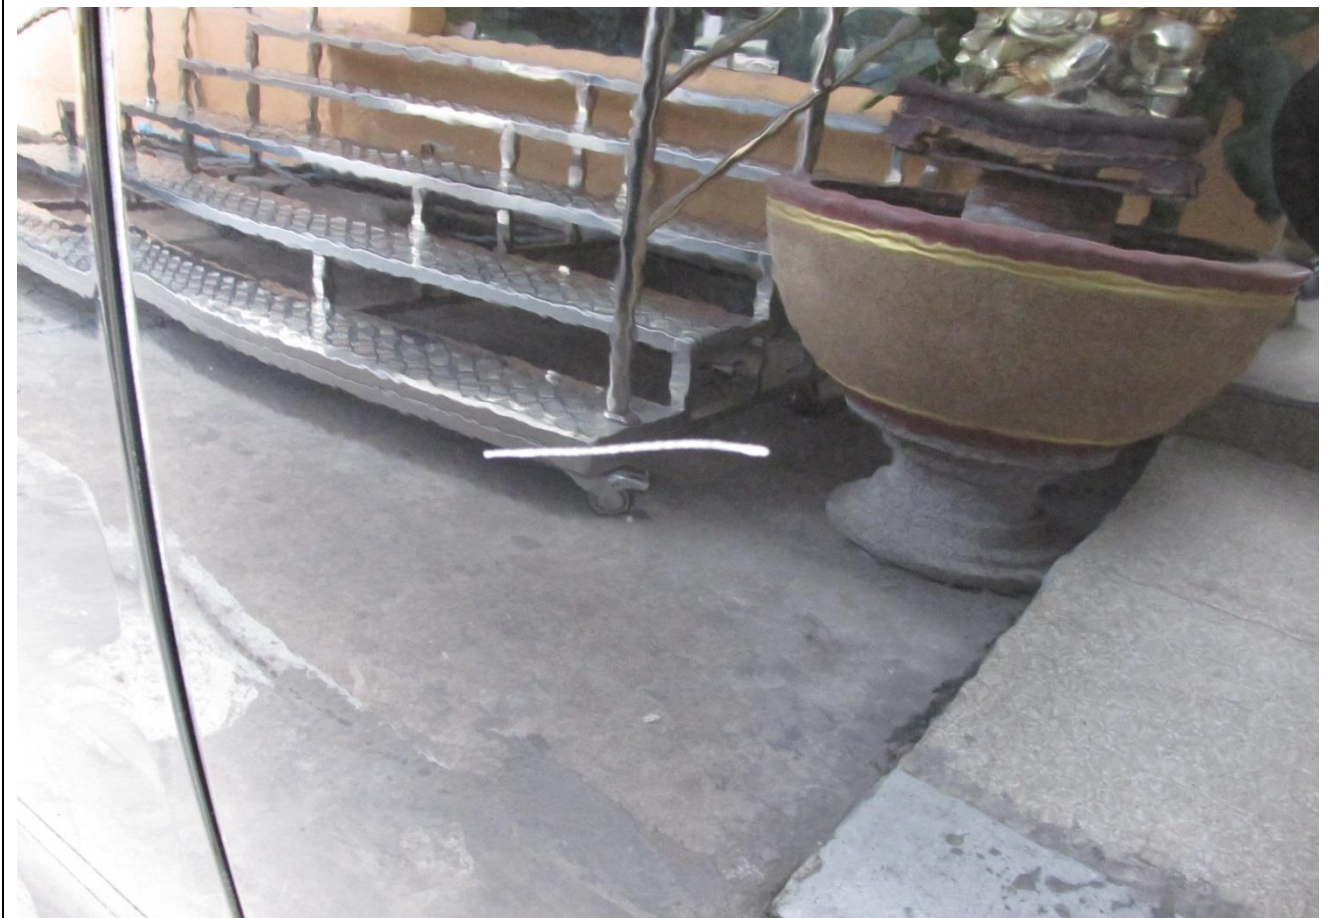
ประตูล้างท้ายครูด

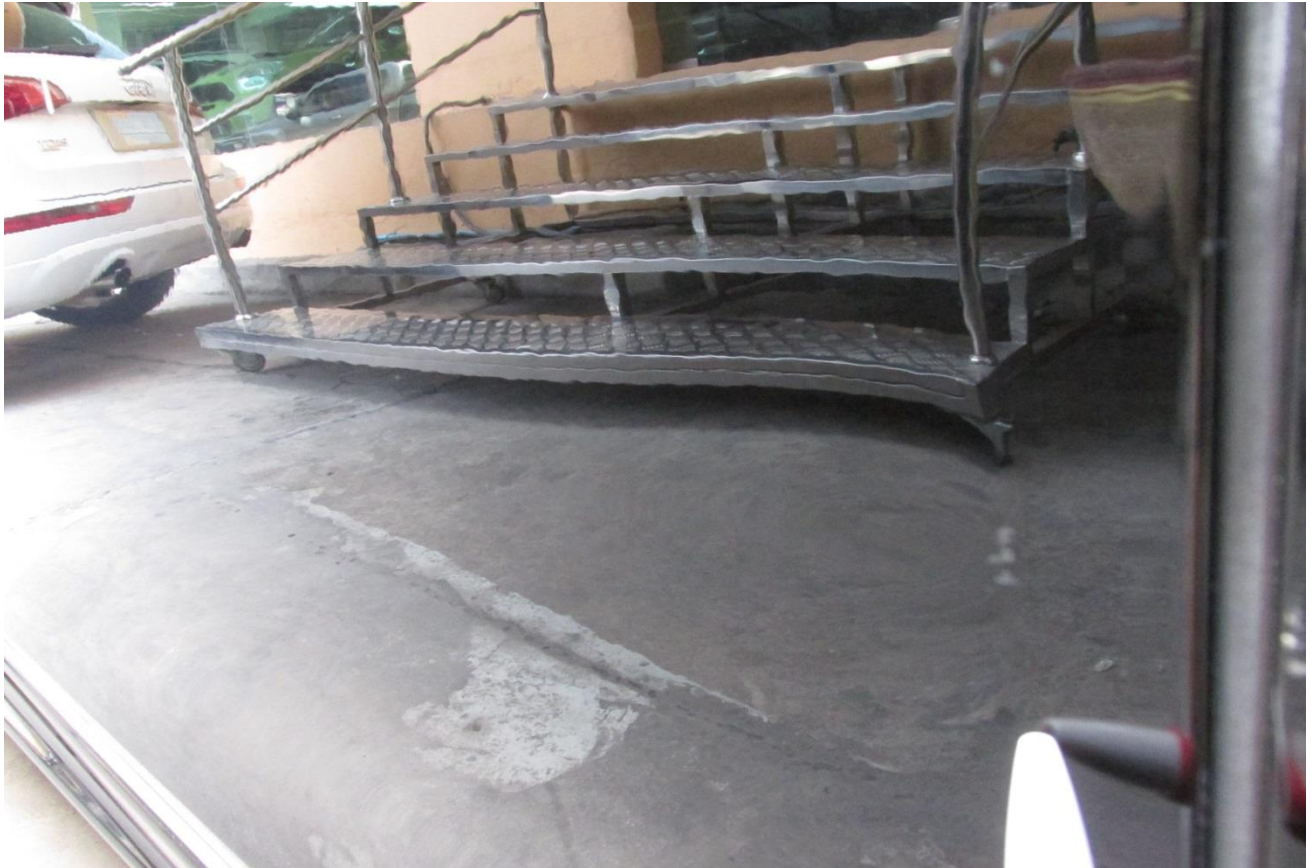
ประตูหน้าซ้ายครูด,บุบ
