I023/0316-6

Isuzu D-Max 1.9 SPACE CAB S

Mar 28, 2024

## Vehicle Inspection Report สรุปผลการตรวจสอบสภาพรถ (Inspection Summary)

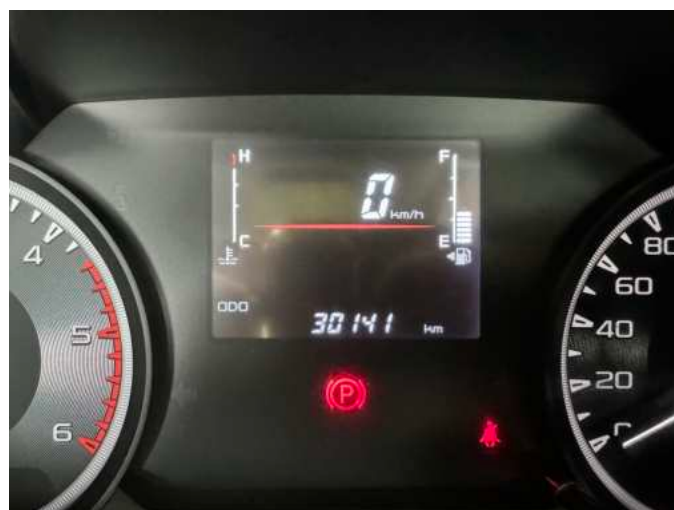
### รูปเลขไมล์ (Mileage Picture): ▾

30141

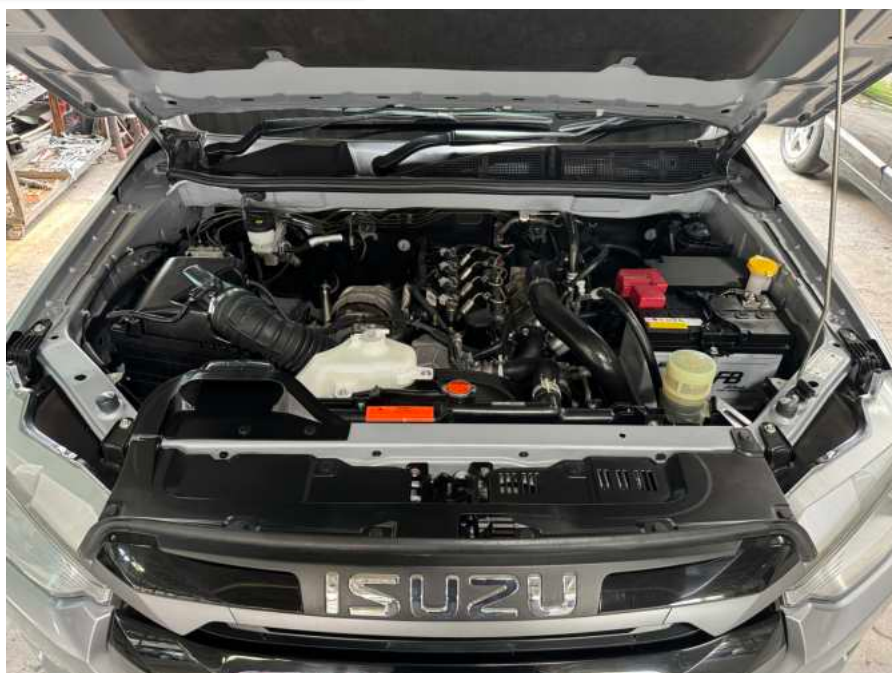
### ภาพห้องเครื่อง

4.20 แบตเตอรี่ไม่รั่ว และชุดยึด ไม่มีสนิม  
 No any leak on battery and no corrosion on battery support bracket

ดี (Good)

| State of Health | 52 | % |
| Status | CAUTION | |

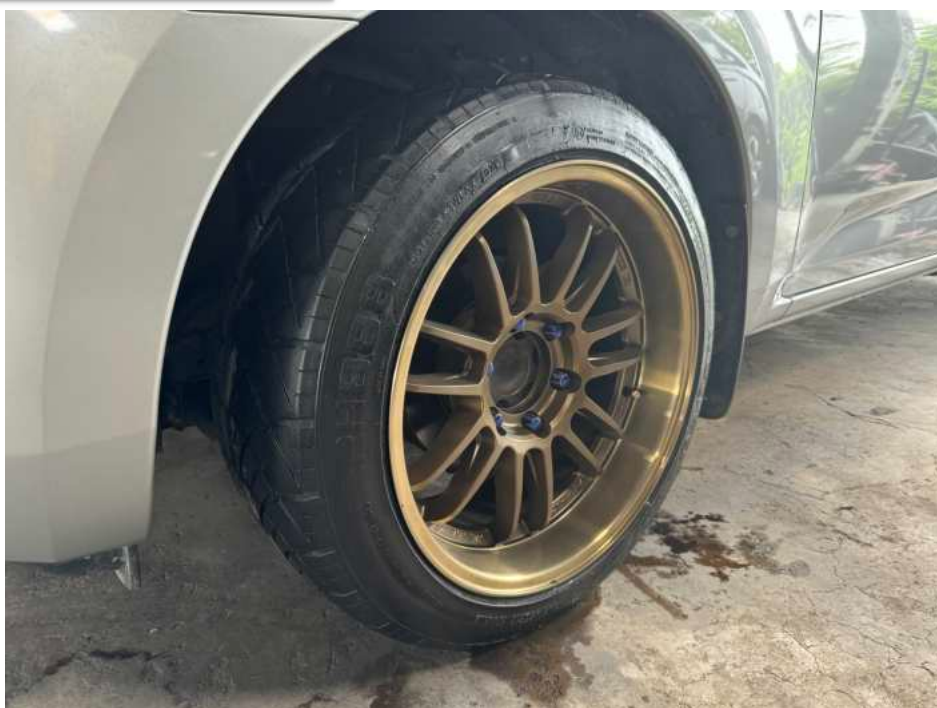
#### ขอบยาง ล้อ

40/21
