# Vehicle Inspection Report

## สรุปผลการตรวจสอบ (Inspection Summary)

ยี่ห้อ/รุ่น (Make/Model): HONDA JAZZ	วันที่ตรวจสอบรถยนต์(Date of Inspection): 8.12.60
เลขตัวถัง (VIN): MRHGE8850DP200638	เลขคำขอบริการ (Job No.) : I017/079-056
เลขเครื่องยนต์ (Engine No.): L15A75351498	<p>Vehicle Picture:</p>

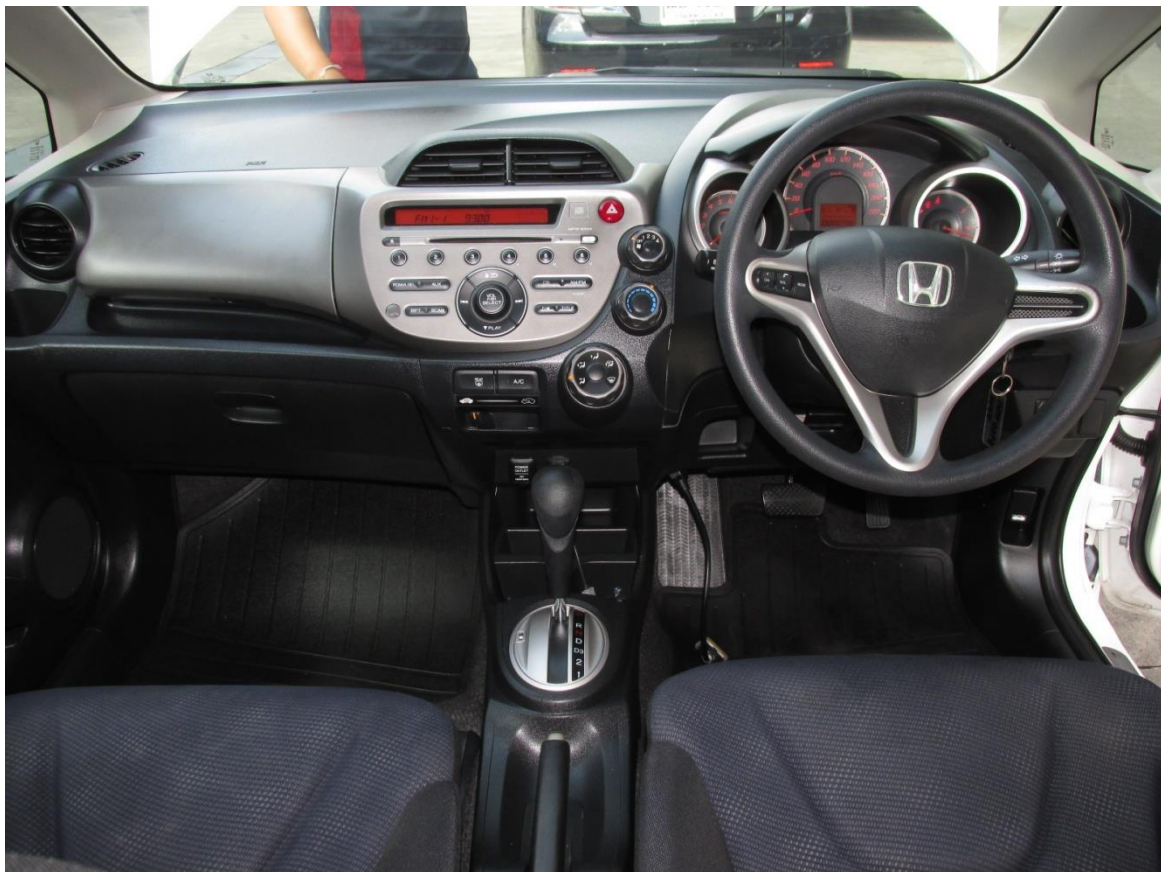
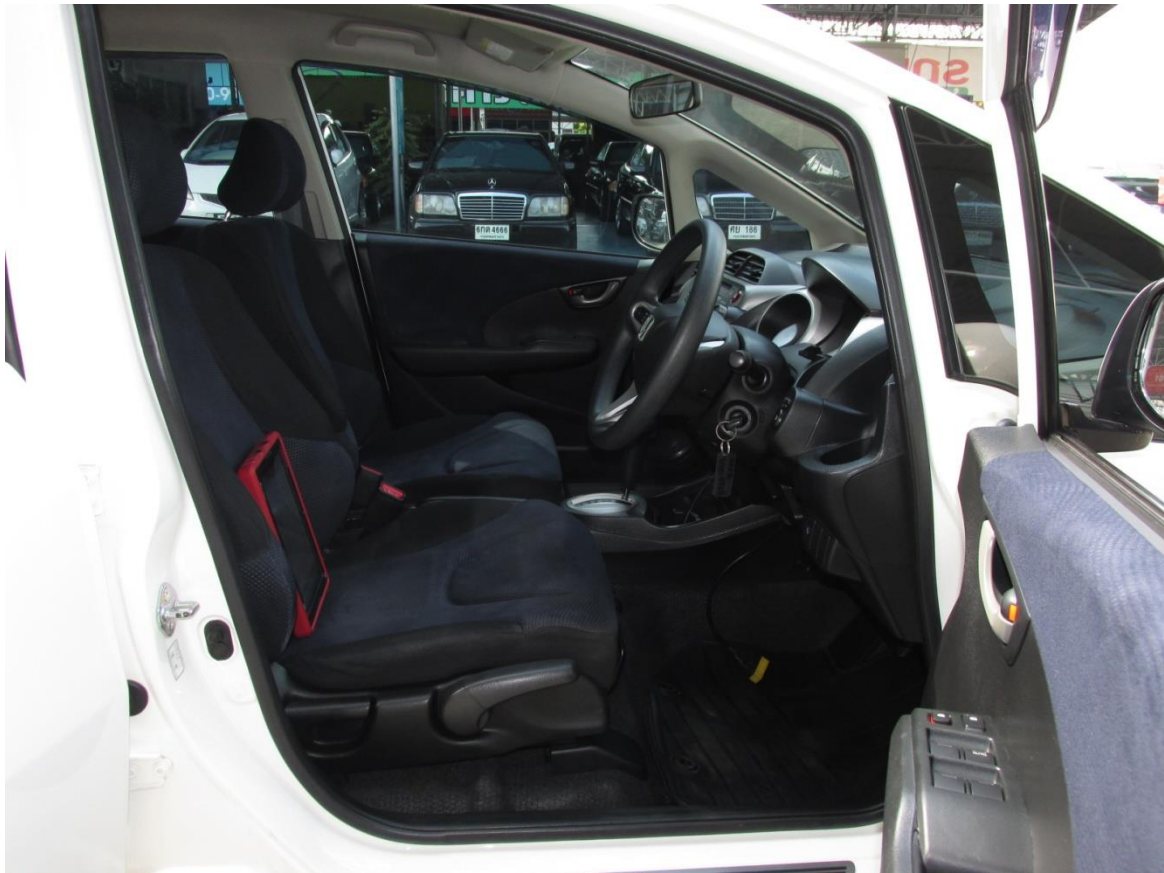
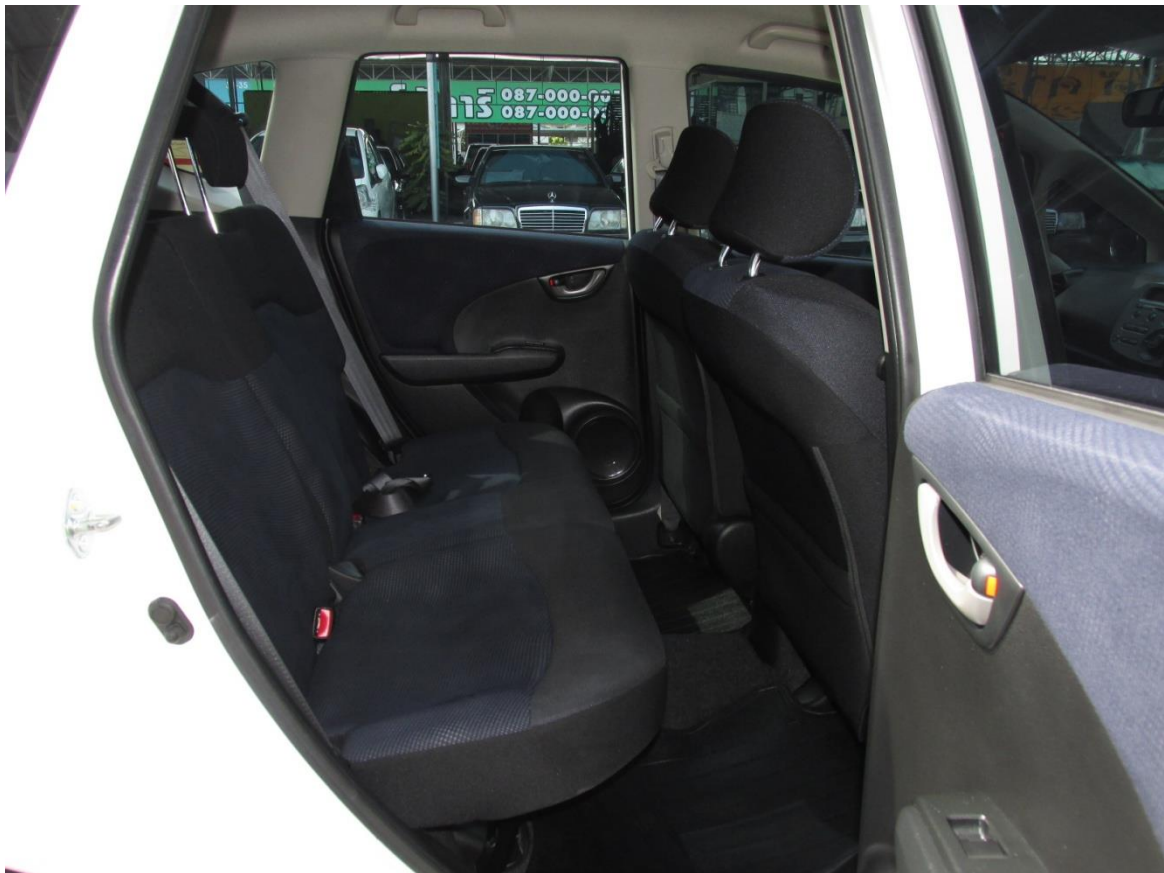
ภาพภายในด้านหน้า หลัง และ จุดบกพร่อง - Interior Visual Details (Front, Rear and/or Defect):

ที่นั่ง สภาพ Seat Appearance	สภาพดีตามอายุการใช้งาน
	การทำงาน การปรับ และการล็อกเบาะ Seat Adjust functional	ทำงานได้ดี
	สภาพ รางได้เบาะ Seat slide adjust rail	สภาพดีตามอายุการใช้งาน
	เข็มขัดนิรภัย Seat Belts	สภาพดีตามอายุการใช้งาน
	แผงคอนโซล Other Trims	สภาพดีตามอายุการใช้งาน
	เครื่องเสียงภายในรถ Radio/ Multiplayer	เปิด-ปิด ปกติ
	ลำโพง Speaker working	ทำงานปกติ
	ไล่ฝ้ากระจกหลัง Rear Window Demister	สภาพดีไม่พบรอยขาด
	อุปกรณ์ทำความเย็นและความร้อน Air Condition/Heater	แอร์เย็น ทำงานปกติ
	ชุดปัดน้ำฝน และระบบฉีดน้ำ Washers & Wipers	ทำงานปกติ
	แตร Horn	ทำงานปกติ
	บานพับและกอลอนประตู Doors, Locks & Hinges	สภาพดีเหมาะสมกับอายุการใช้งาน
	การเปิดประตูจากด้านใน Door Handle (inside)	ทำงานได้ดี
	สภาพยางขอบประตู Weather Strip	สภาพดีเหมาะสมกับอายุการใช้งาน
	การทำงานของกระจก Window Operation	ทำงานเปิด-ปิด ปกติ

หน้าปัดและมาตรวัด ปกติ หรือ มีไฟโชว์หรือไม่ Dash Warning Lights & Gauges	ไม่มีไฟโชว์
	การวินิจฉัยผ่านทาง OBD On-Board Diagnostics (OBD)	ปกติ
	ไฟส่องสว่าง All Lights	ปกติ
	สมุดคู่มือรถ Owner's Manual & Service Intervals	มีประจำรถ
	อื่นๆ เพิ่มเติม เช่น กลิ่น เศษกระดาษ Odor and Other	N/A

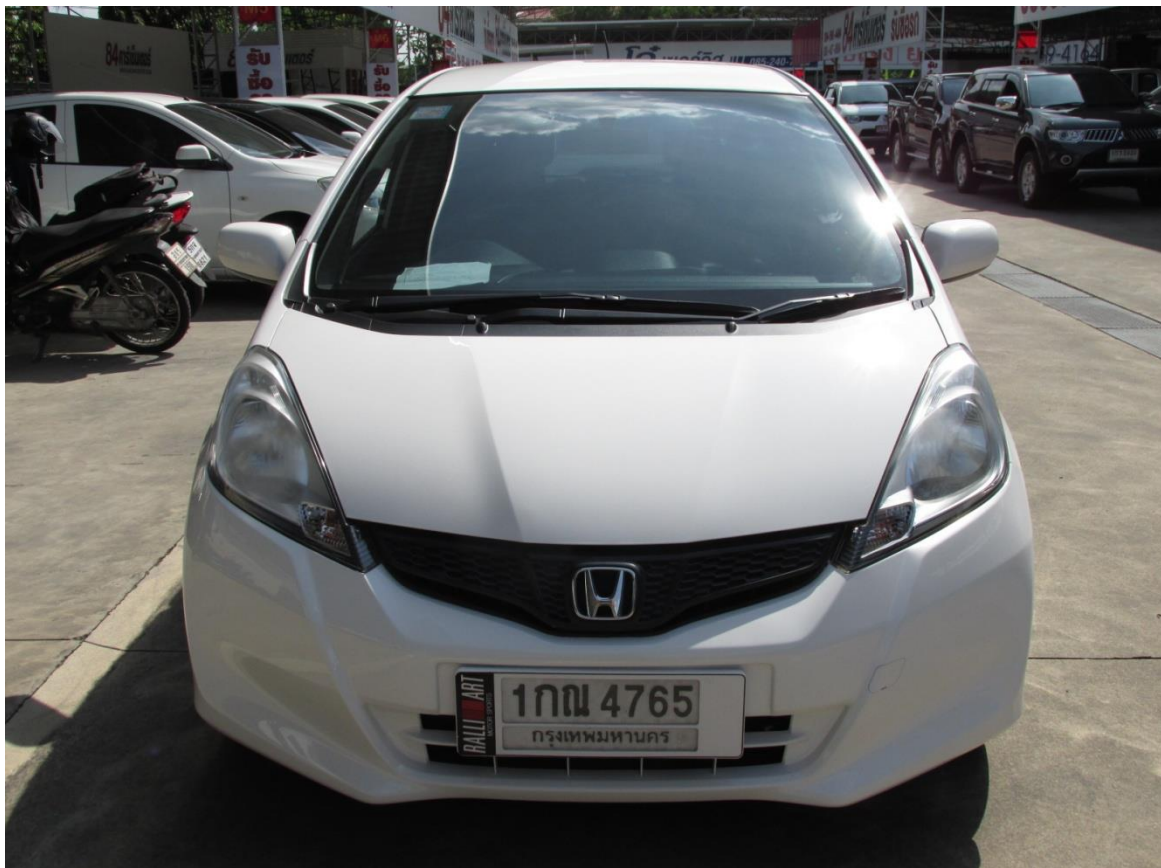
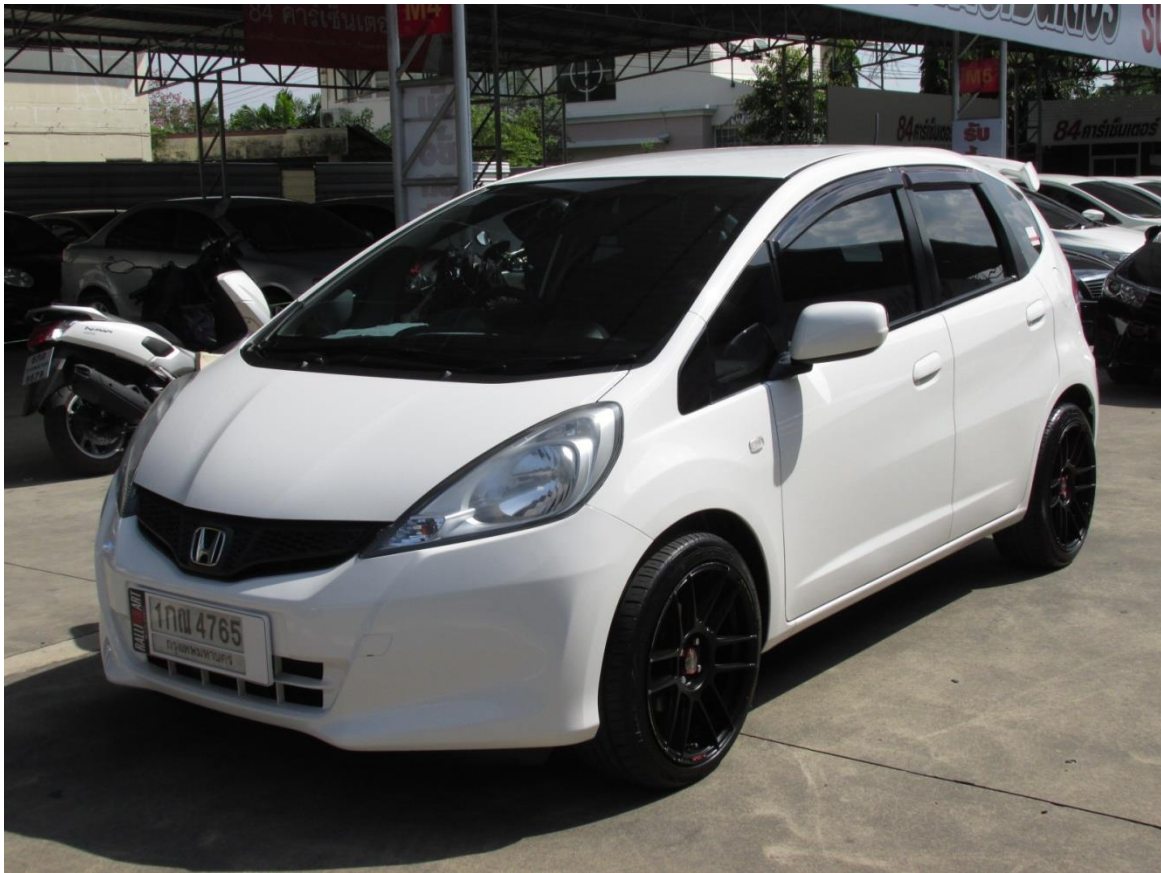
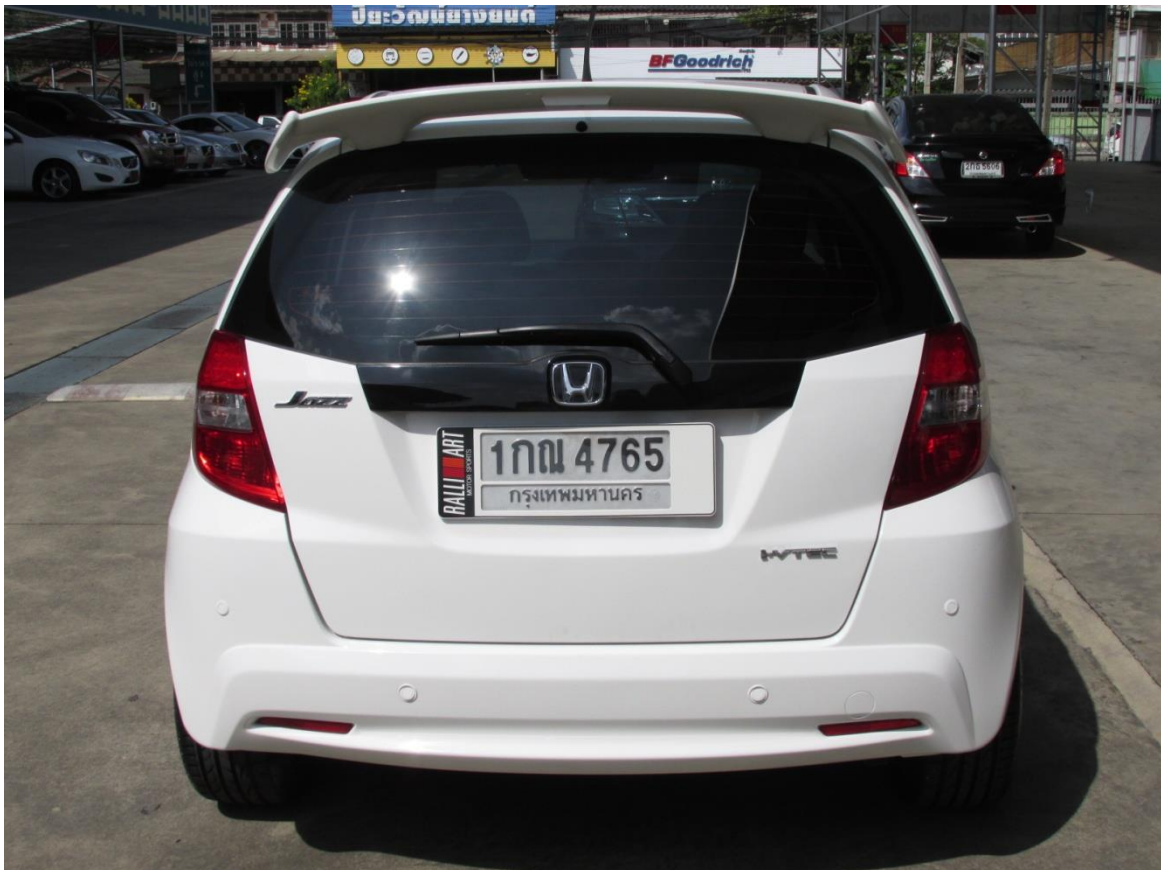
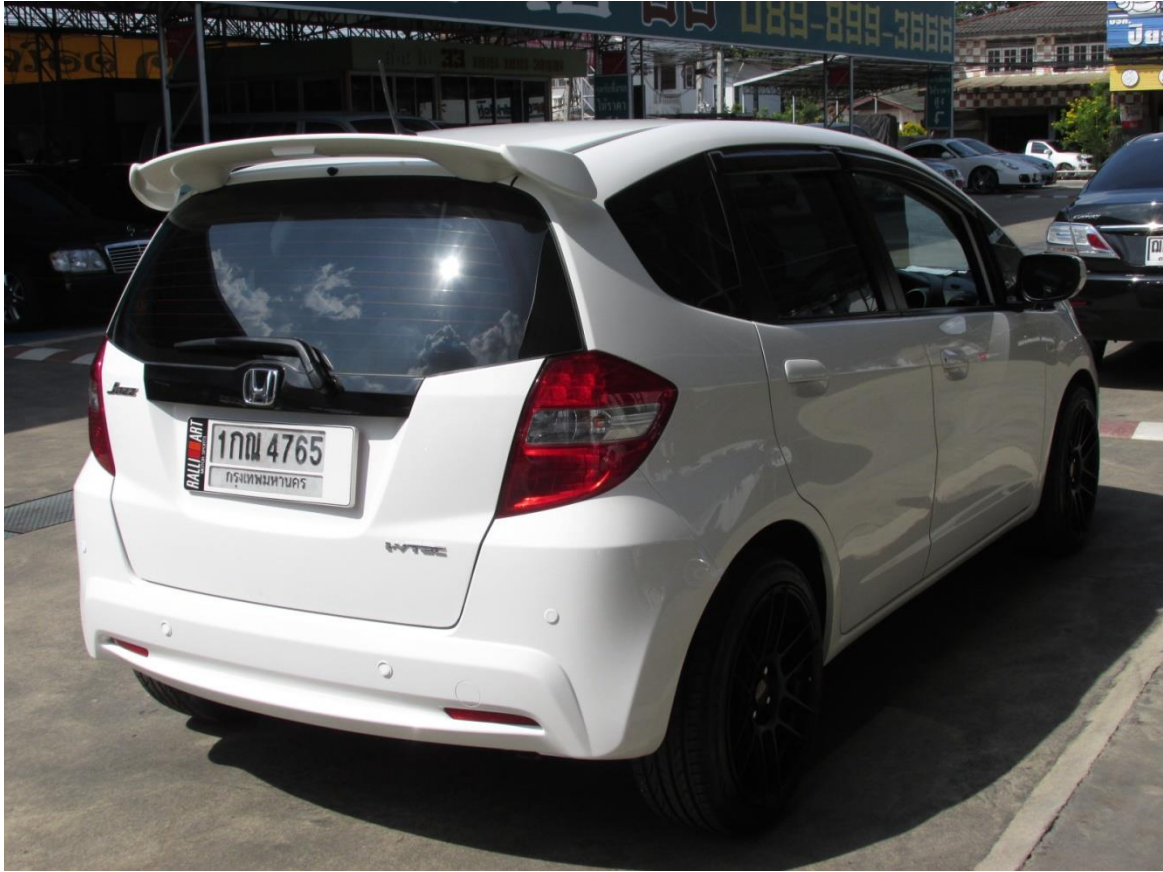
### ภาพภายนอก - Exterior Visual Details:

กันชนหน้า Front Bumper	สภาพดี
	คาน รับกันชนหน้า (ขวา) Front Side Member (Right) Appearance	สภาพดี
	คาน รับกันชนหน้า (ซ้าย) Front Side Member (Left) Appearance	สภาพดี
	กระจังหน้ารถ Front Grill	สภาพดี
	ชุดคานหน้ารับหม้อน้ำ Radiator Core Support	สภาพดี
	ฝากระโปรงหน้ารถ Bonnet	สภาพดี
	ฝาห้องเครื่องด้านหน้า Cowl Panel Fire Wall	สภาพดี
	กระจกหน้า Windshield	สภาพดี
	หลังคา Roof	สภาพดี
	สภาพ และการทำงาน หลังคาชั้นรูป หลังคาเปิดประทุน Sunroof/Convertible functional and appearance	N/A
	แก้มหน้าขวา Front Right Wing	สภาพดี
	ประตูหน้าขวา Front Right Door	สภาพดี
	กระจกมองข้างขวา Right Rear Mirror	สภาพดี
	ประตูหลังขวา Rear Right Door	สภาพดี

ประตูเลื่อนด้านขวา Sliding Right Door	N/A
	แก้มหลังขวา Rear Right Wing	สภาพดี
	ชายน้าด้านขวา Right Rocker Panel	สภาพดี
	แก้มหน้าซ้าย Front Left Wing	สภาพดี
	ประตูหน้าซ้าย Front Left Door	สภาพดี
	กระจกมองข้างซ้าย Left Rear Mirror	สภาพดี
	ประตูหลังซ้าย Rear Left Door	สภาพดี
	ประตูเลื่อนด้านซ้าย Sliding Left Door	N/A
	แก้มหลังซ้าย Rear Left Wing	สภาพดี
	ชายน้าด้านซ้าย Left Rocker Panel	สภาพดี
	ประตูหลัง Rear Tail Gate	สภาพดี
	ฝากระโปรงหลัง Boot	N/A
	กระจกหลัง Rear Screen	สภาพดี
	กันชนหลัง Rear Bumper	สภาพดี
	คาน รับกันชนหลัง (ขวา) Rear Side Member (Right) Appearance	สภาพดี

คาน รับกันชนหลัง (ซ้าย) Rear Side Member (Right) Appearance	สภาพดี
	เสาโครงสร้าง A ขวา Right A-Pillar	สภาพดี
	เสาโครงสร้าง B ขวา Right B-Pillar	สภาพดี
	เสาโครงสร้าง C ขวา Right C-Pillar	สภาพดี
	เสาโครงสร้าง D ขวา Right D-Pillar	สภาพดี
	เสาโครงสร้าง A ซ้าย Left A-Pillar	สภาพดี
	เสาโครงสร้าง B ซ้าย Left B-Pillar	สภาพดี
	เสาโครงสร้าง C ซ้าย Left C-Pillar	สภาพดี
	เสาโครงสร้าง D ซ้าย Left D-Pillar	สภาพดี
	สภาพรวมของโครงสร้างแชสซี Chassis Frames & Members Appearance	สภาพดี
	สภาพใต้ท้องรถและอุปกรณ์ใต้ท้องรถ Under Body and Parts Appearance	สภาพดีตามอายุการใช้งาน
	ช่วงล่างหน้า Front Suspension	สภาพดีตามอายุการใช้งาน
	ช่วงล่างหลัง Rear Suspension	สภาพดีตามอายุการใช้งาน
	ระบบบังคับเลี้ยว Steering Components	สภาพดีตามอายุการใช้งาน
	เสื้อเกียร์ Transmission Housing	สภาพดีตามอายุการใช้งาน

ท่อไอเสีย Exhaust	สภาพดีตามอายุการใช้งาน
	เฟืองท้าย Differntia	N/A
	เพลาขับ Drive Shafts	สภาพดีตามอายุการใช้งาน
	การทำงานการเปิดปิดประตูทุกบาน All Door Handle Functional	ปกติ
	การทำงานของฝาช่องเติมน้ำมัน Fuel Cap functional	ปกติ
	ช่องเก็บยางอะไหล่ Spare Tire Housing	สภาพดี
	อื่นๆเพิ่มเติม Others	N/A

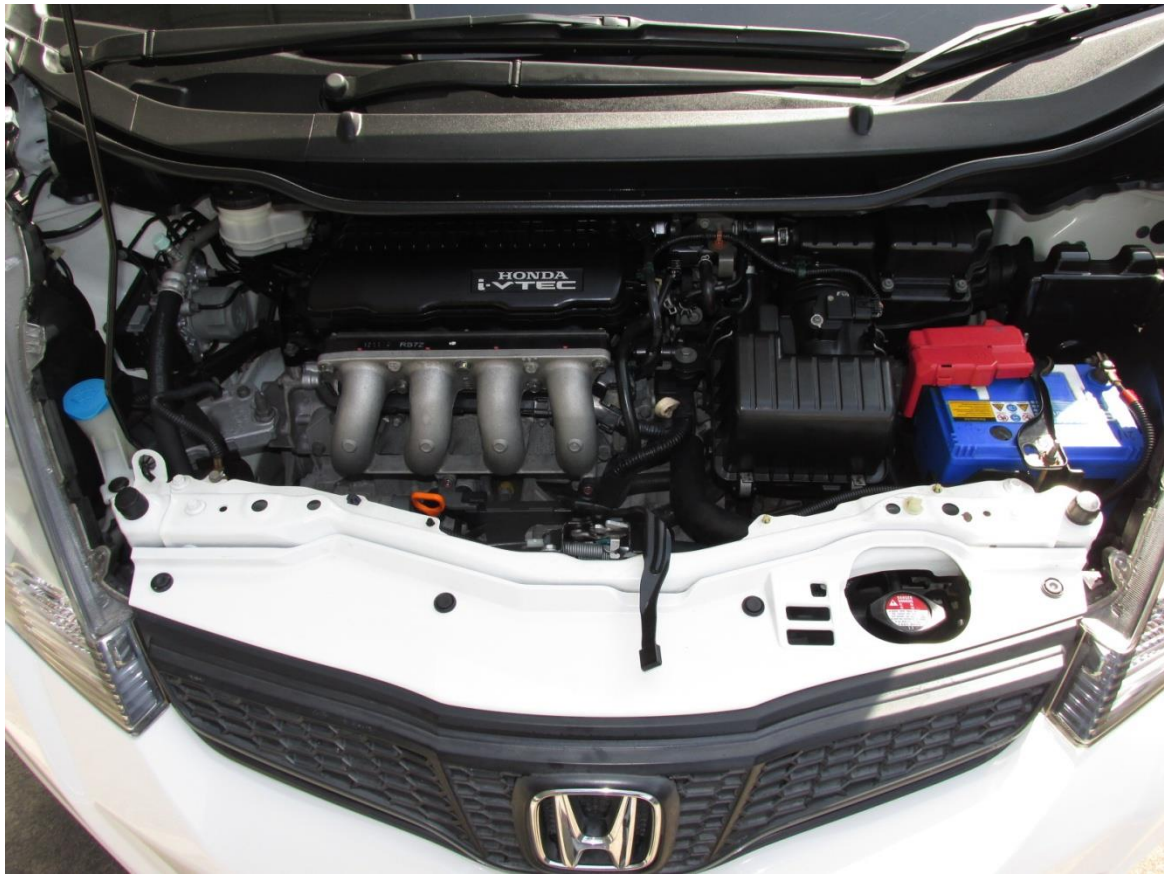
ภาพห้องเครื่อง - Engine Bay Visual Details

หม้อน้ำ และฝาหม้อน้ำ Radiator & Cap	สภาพดีตามอายุการใช้งาน																																					
	รอกและสายพาน Drive Belt & Pulleys	สภาพดีตามอายุการใช้งาน																																					
	หม้อลมเบรค Brake Booster	สภาพดีตามอายุการใช้งาน																																					
	แม่ปั้มเบรค Master Cylinder Pressure	สภาพดีตามอายุการใช้งาน																																					
	แบตเตอรี่ไม่รั่ว และ ชุดยึด ไม่มีสนิม No any leak on battery and no corrosion on battery support bracket	สภาพดีตามอายุการใช้งาน																																					
	การทดสอบ แบตเตอรี่ Battery Test  Note: If state of charge is lower than 80%, battery need to fully recharge before used. (ถ้า state of charge ต่ำกว่า 80% ควรทำการชาร์ต แบตเตอรี่ให้เต็มก่อนใช้งาน)	<table border="1"> <thead> <tr> <th colspan="2">Battery Test</th> </tr> </thead> <tbody> <tr> <td>Voltage</td> <td>12.61 V</td> </tr> <tr> <td>Rating</td> <td>350 CCA</td> </tr> <tr> <td>Current</td> <td>291 CCA</td> </tr> <tr> <td>Internal resistance</td> <td>9.31 mΩ</td> </tr> <tr> <td>State of Charge</td> <td>81 %</td> </tr> <tr> <td>State of Health</td> <td>67 %</td> </tr> <tr> <td>Status</td> <td>Good</td> </tr> <tr> <td>Test Date</td> <td>8.12.60</td> </tr> </tbody> </table>	Battery Test		Voltage	12.61 V	Rating	350 CCA	Current	291 CCA	Internal resistance	9.31 mΩ	State of Charge	81 %	State of Health	67 %	Status	Good	Test Date	8.12.60	<table border="1"> <thead> <tr> <th colspan="2">Charging System Test at 2000 rpm</th> </tr> </thead> <tbody> <tr> <td>Voltage</td> <td>13.45 V</td> </tr> <tr> <td>Status</td> <td>Normal</td> </tr> <tr> <th colspan="2">Start System Test</th> </tr> <tr> <td>Start Voltage</td> <td>9.84 V</td> </tr> <tr> <td>Status</td> <td>Normal</td> </tr> <tr> <th colspan="2">Max. Load Test at 2000 rpm</th> </tr> <tr> <td>Max. Load Voltage</td> <td>14.08 V</td> </tr> <tr> <td>Status</td> <td>Normal</td> </tr> </tbody> </table>	Charging System Test at 2000 rpm		Voltage	13.45 V	Status	Normal	Start System Test		Start Voltage	9.84 V	Status	Normal	Max. Load Test at 2000 rpm		Max. Load Voltage	14.08 V	Status	Normal

Battery Test																																							
Voltage	12.61 V																																						
Rating	350 CCA																																						
Current	291 CCA																																						
Internal resistance	9.31 mΩ																																						
State of Charge	81 %																																						
State of Health	67 %																																						
Status	Good																																						
Test Date	8.12.60																																						
Charging System Test at 2000 rpm																																							
Voltage	13.45 V																																						
Status	Normal																																						
Start System Test																																							
Start Voltage	9.84 V																																						
Status	Normal																																						
Max. Load Test at 2000 rpm																																							
Max. Load Voltage	14.08 V

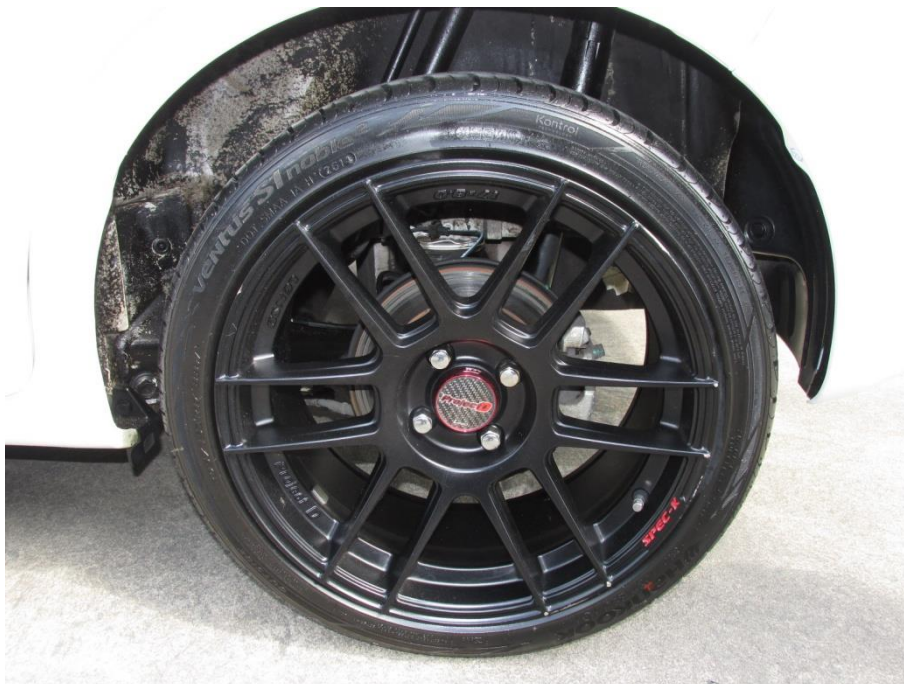
ภาพโดยรวมของยาง ล้อ และ เบรค - Tyres, Wheels & Brakes Visual Details:

สภาพยางรถยนต์, เดือน/ปี ผลิต Tyres Appearance, Year	ปียางผลิต 2614 ยางสภาพพอใช้แนะนำให้เปลี่ยนใหม่
	สภาพล้อรถ Wheel Rims Appearance	สภาพดีตามอายุการใช้งาน
	ยางอะไหล่ และล้อ Spare Tyre & Rim	สภาพดีตามอายุการใช้งาน
	ก้ามเบรค และท่อน้ำมัน Brake Hose Callipers & Pipes	สภาพปกติไม่พบการรั่วซึม
	ผ้าเบรค (หน้า/หลัง) Brake Pads (Front/Rear)	สภาพดีตามอายุการใช้งาน
	จานเบรค Brake Discs (Front/Rear)	ควรเจียจานเบรคครั้งต่อไปที่เปลี่ยนผ้าเบรค
	ดรัมเบรคล้อหลัง Brakes and Drums any No Leakage	N/A
	การทำงานของเบรคมือ Park Brake function	ระบบการทำงานปกติ
	คำแนะนำอื่นๆ Other	N/A
