Vehicle Inspection Report

ยี่ห้อ/รุ่น (Make/Model): HONDA CIVIC	วันที่ตรวจสอบรถยนต์ (Date of Inspection): 07.05.61
เลขตัวถัง (VIN): MRHFB3640DP100014	เลขคำขอบริการ (Job No.): I017/104-055
เลขเครื่องยนต์ (Engine No.): R20A 62260016	Vehicle Picture:

ปีผลิต (Build Date): 2013	
สี (Color): ขาว	
เลขไมล์ (Mileage): 106471	
เลขทะเบียน (No. Plate): 2กจ 3325	
ทะเบียนหมดอายุ (Registration Expiry): 29 พ.ค 61	
ชื่อลูกค้า Customer Name: บริษัท ยন্ত্রภาณ ยูสคาร์ กรุ๊ป จำกัด	
ที่อยู่ (Address):	
โทรศัพท์ (Tel):	
สถานที่ตรวจสอบรถ (Inspection Place): บริษัท ยন্ত্রภาณ ยูสคาร์ กรุ๊ป จำกัด

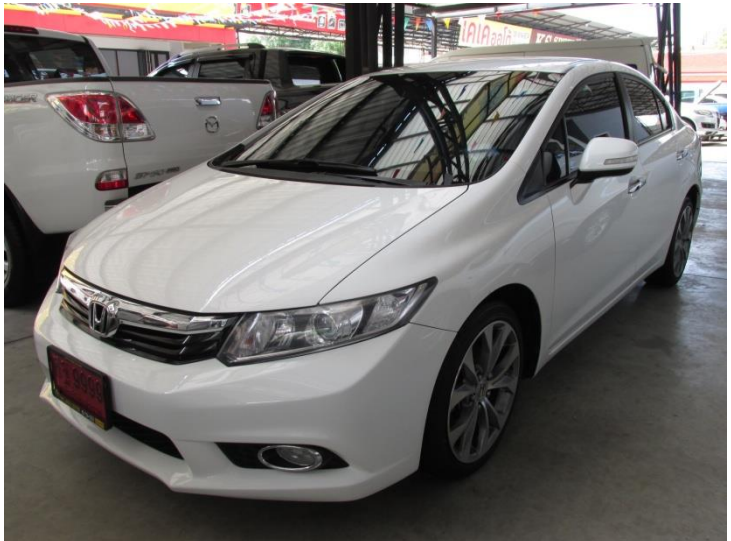
รถสภาพดี โครงสร้างไม่เคยอุบัติเหตุ ไม่เคยจมน้ำและไฟไหม้

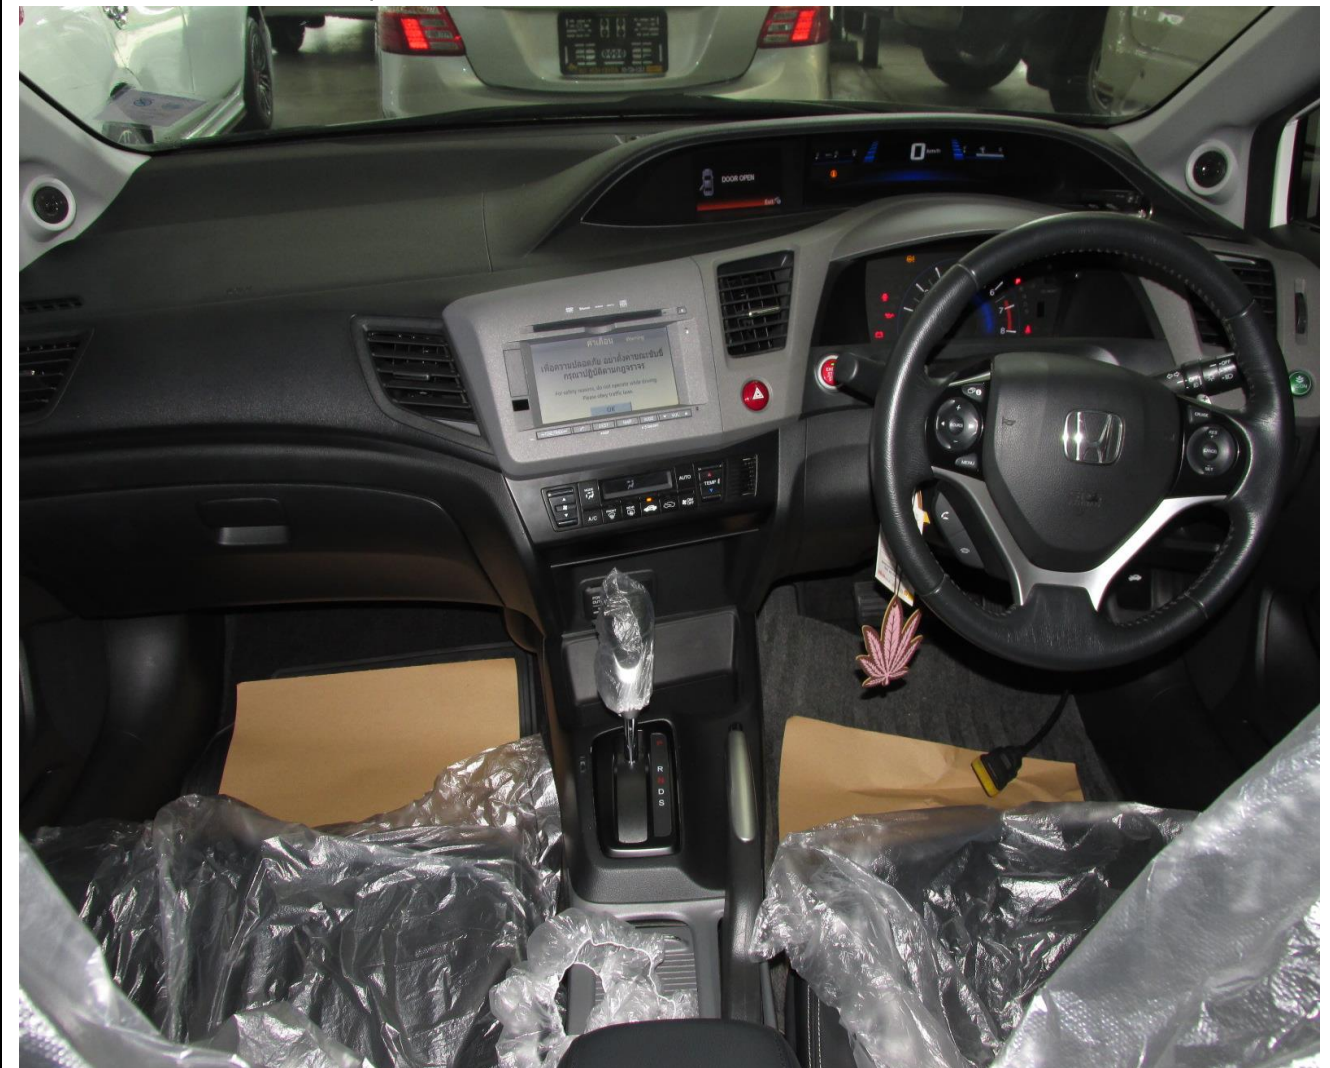
ภาพภายในด้านหน้า หลัง และ จุดบกพร่อง - Interior Visual Details (Front, Rear and/or Defect):

ที่นั่ง สภาพ Seat Appearance	สภาพดีตามอายุการใช้งาน

เข็มขัดนิรภัย Seat Belts	สภาพดีตามอายุการใช้งาน

แผงคอนโซล Other Trims	สภาพดีตามอายุการใช้งาน

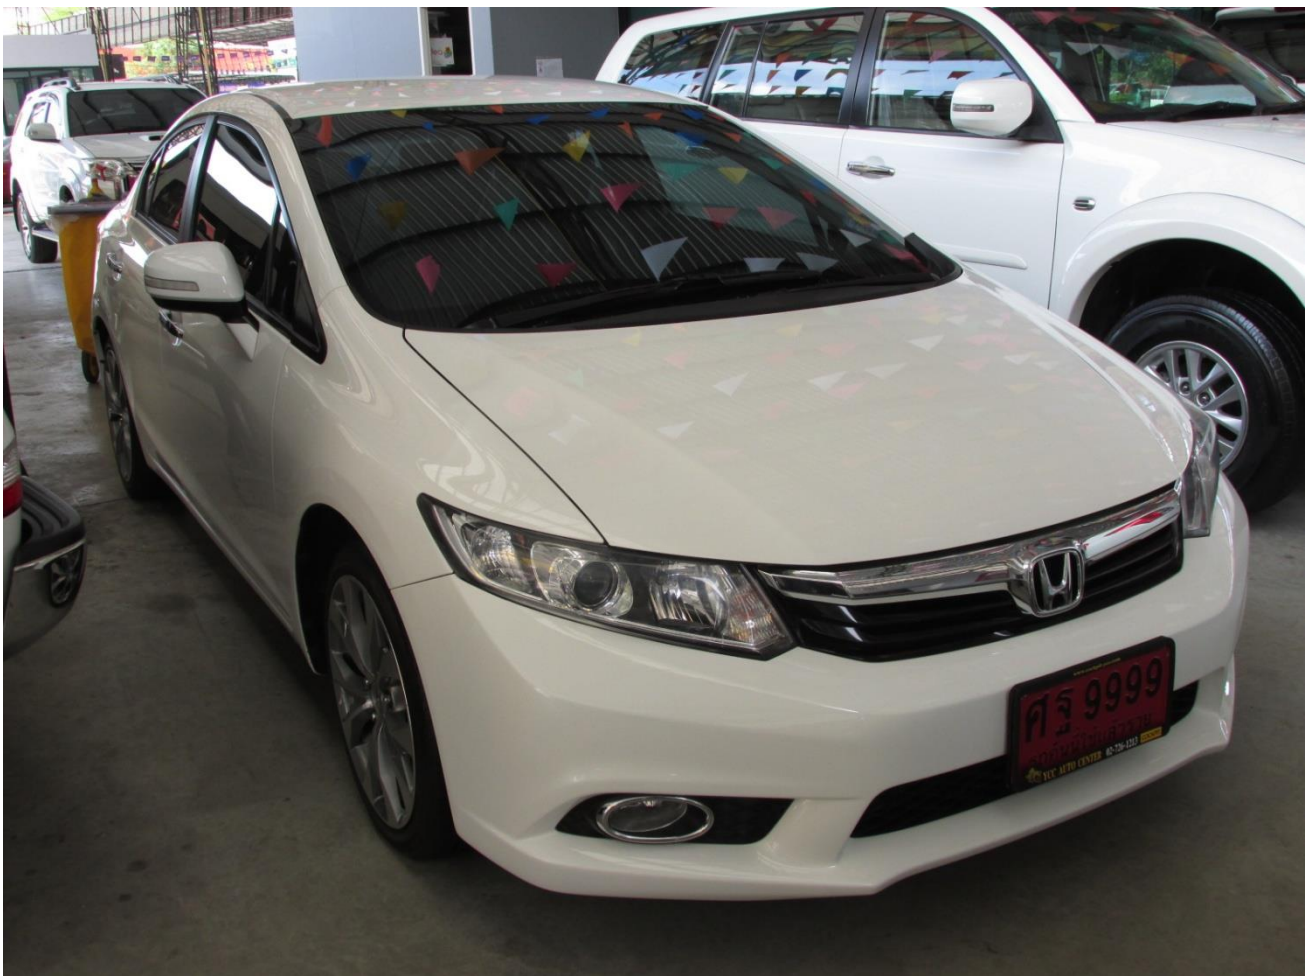
ภาพภายนอก - Exterior Visual Details:

กันชนหน้า Front Bumper	สภาพดี
 	คาน รับกันชนหน้า (ขวา) Front Side Member (Right) Appearance	สภาพดี

คาน รับกันชนหน้า (ซ้าย) Front Side Member (Left) Appearance	สภาพดี
 	กระจังหน้ารถ Front Grill	สภาพดี
 	ชุดคานหน้ารับหม้อน้ำ Radiator Core Support	สภาพดี
 	ฝากระโปรงหน้ารถ Bonnet	สภาพดี

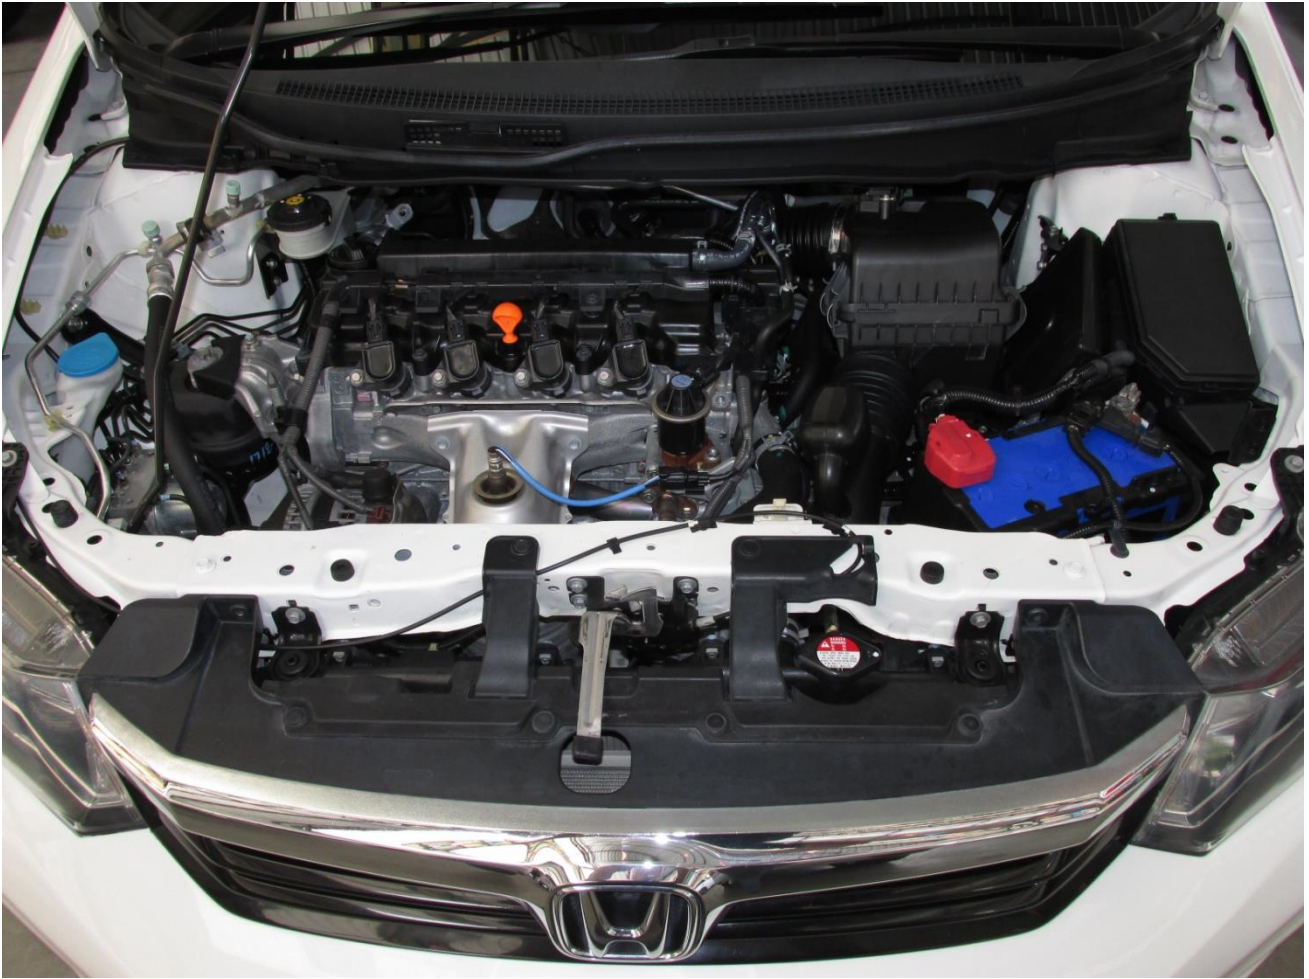
ภาพห้องเครื่อง - Engine Bay Visual Details

เครื่องยนต์ไม่พบการรั่วซึม No any leak on engine	ใช่
 	รถสตาร์ทติดง่าย The car start without struggling	ใช่

เสียงท่อไอเสียดังปกติ ไม่มีรั่ว Exhaust quiet and free from leaks	ใช่
 	ควันไม่ขาว ควันไม่ดำ No white or black smoke	ใช่
 	สภาพรวมของโครงสร้างแชสซี Chassis Frames & Members Appearance	สภาพดีตามอายุการใช้งาน
 	ระดับของเหลว Fluid Level	อยู่ในระดับปกติ
 	การรั่วไหลของน้ำมัน Fluid Leaks	ไม่มี
 	จุดจับยึด Mountings	สภาพดีตามอายุการใช้งาน
 	สายไฟ และท่อ Hoses & Pipes	สภาพดีตามอายุการใช้งาน

หม้อน้ำ และฝาหม้อน้ำ Radiator & Cap	สภาพดีตามอายุการใช้งาน																																					
	รอก และสายพาน Drive Belt & Pulleys	สภาพดีตามอายุการใช้งาน																																					
	หม้อลมเบรก Brake Booster	สภาพดีตามอายุการใช้งาน																																					
	แม่ปั้มเบรก Master Cylinder Pressure	สภาพดีตามอายุการใช้งาน																																					
	แบตเตอรี่ไม่รั่ว และ ชุดยึด ไม่มีสนิม No any leak on battery and no corrosion on battery support bracket	สภาพดีตามอายุการใช้งาน																																					
	การทดสอบ แบตเตอรี่ Battery Test Note: If state of charge is lower than 80%, battery need to fully recharge before used. (ถ้า state of charge ต่ำกว่า 80% ควรทำการชาร์ต แบตเตอรี่ให้เต็มก่อนใช้งาน)	<table border="1"> <thead> <tr> <th colspan="2">Battery Test</th> </tr> </thead> <tbody> <tr> <td>Voltage</td> <td>12.27 V</td> </tr> <tr> <td>Rating</td> <td>325 CCA</td> </tr> <tr> <td>Current</td> <td>294 CCA</td> </tr> <tr> <td>Internal resistance</td> <td>9.20 mΩ</td> </tr> <tr> <td>State of Charge</td> <td>47 %</td> </tr> <tr> <td>State of Health</td> <td>79 %</td> </tr> <tr> <td>Status</td> <td>Good</td> </tr> <tr> <td>Test Date</td> <td>07.05.61</td> </tr> </tbody> </table>	Battery Test		Voltage	12.27 V	Rating	325 CCA	Current	294 CCA	Internal resistance	9.20 mΩ	State of Charge	47 %	State of Health	79 %	Status	Good	Test Date	07.05.61	<table border="1"> <thead> <tr> <th colspan="2">Charging System Test at 2000 rpm</th> </tr> </thead> <tbody> <tr> <td>Voltage</td> <td>12.36 V</td> </tr> <tr> <td>Status</td> <td>Too low</td> </tr> <tr> <th colspan="2">Start System Test</th> </tr> <tr> <td>Start Voltage</td> <td>7.87 V</td> </tr> <tr> <td>Status</td> <td>Too low</td> </tr> <tr> <th colspan="2">Max. Load Test at 2000 rpm</th> </tr> <tr> <td>Max. Load Voltage</td> <td>13.84 V</td> </tr> <tr> <td>Status</td> <td>Normal</td> </tr> </tbody> </table>	Charging System Test at 2000 rpm		Voltage	12.36 V	Status	Too low	Start System Test		Start Voltage	7.87 V	Status	Too low	Max. Load Test at 2000 rpm		Max. Load Voltage	13.84 V	Status	Normal

Battery Test																																							
Voltage	12.27 V																																						
Rating	325 CCA																																						
Current	294 CCA																																						
Internal resistance	9.20 mΩ																																						
State of Charge	47 %																																						
State of Health	79 %																																						
Status	Good																																						
Test Date	07.05.61																																						
Charging System Test at 2000 rpm																																							
Voltage	12.36 V																																						
Status	Too low																																						
Start System Test																																							
Start Voltage	7.87 V																																						
Status	Too low																																						
Max. Load Test at 2000 rpm

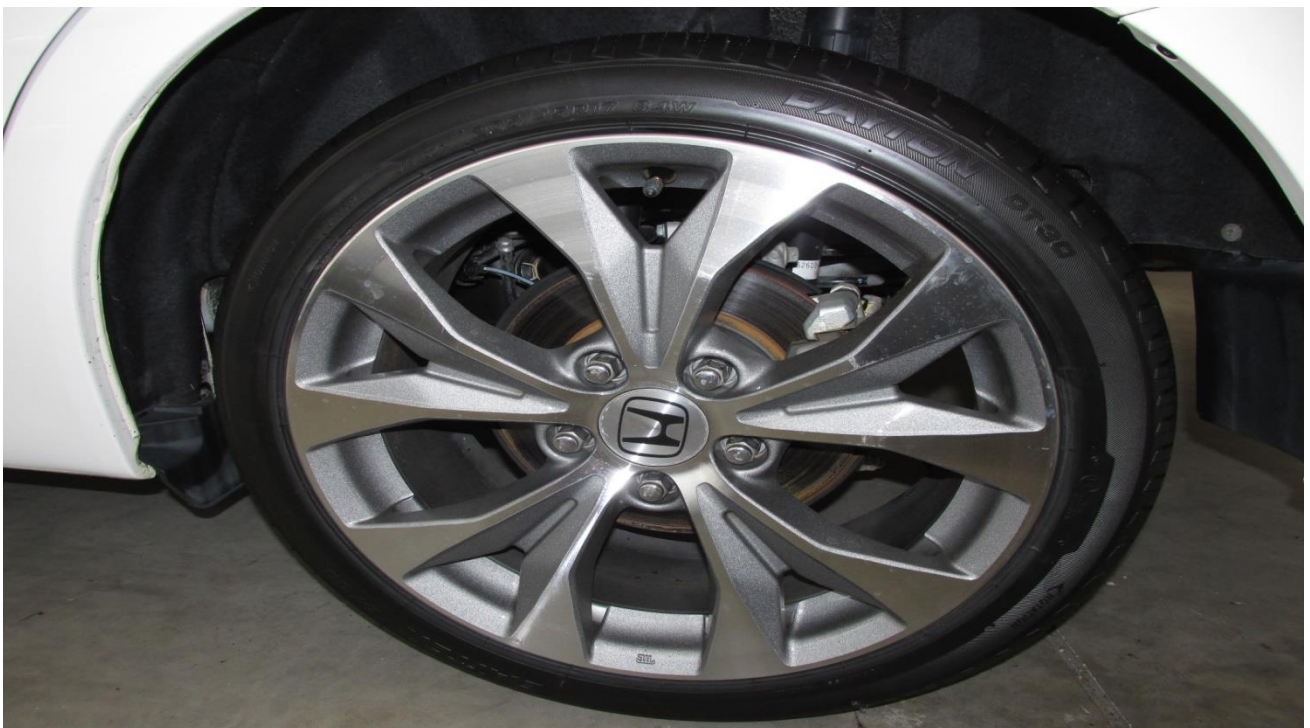
ภาพโดยรวมของยาง ล้อ และ เบรค - Tyres, Wheels & Brakes Visual Details:

สภาพยางรถยนต์, สปีดคาร์ท/ปี ผลิต Tyres Appearance, Year	ปียางผลิต 3516 ยางสภาพดี

คาลิเปอร์เบรค และท่อน้ำมัน Brake Hose Callipers & Pipes	สภาพปกติไม่พบการรั่วซึม

ผ้าดิสเบรค (หน้า/หลัง) Brake Pads (Front/Rear)	สภาพดีตามอายุการใช้งาน

จานเบรค Brake Discs (Front/Rear)	ควรเจียจานเบรคครั้งต่อไปที่เปลี่ยนผ้าเบรค
