Vehicle Inspection Report

ยี่ห้อ/รุ่น (Brand/Model): VOLKSWAGEN CARAVELLE 2.0	วันที่ตรวจสอบรถยนต์ (Date of Inspection): 19-04-62
หมายเลขตัวถัง (VIN): WV2ZZZ7HZCH137214	เลขคำขอบริการ (Job No.): I019/009-020
หมายเลขเครื่องยนต์ (Engine No.): CFC065587	Vehicle Picture:  
ปีที่ผลิต (Build Date): 2012	
สีรถ (Color): น้ำตาล	
ระยะการใช้งาน(Mileage): 136,209 ก.ม	
หมายเลขทะเบียน (No. Plate): อก 3333	
วันครบกำหนดชำระภาษี (Registration Expiry): 16 ธ.ค.63	
ชื่อลูกค้า (Customer Name): รศ.เศรษฐี	
ที่อยู่(Address): ถ.พระราม9	
โทรศัพท์ (Tel):	
สถานที่ตรวจสอบรถ (Inspection Place): รศ.เศรษฐี

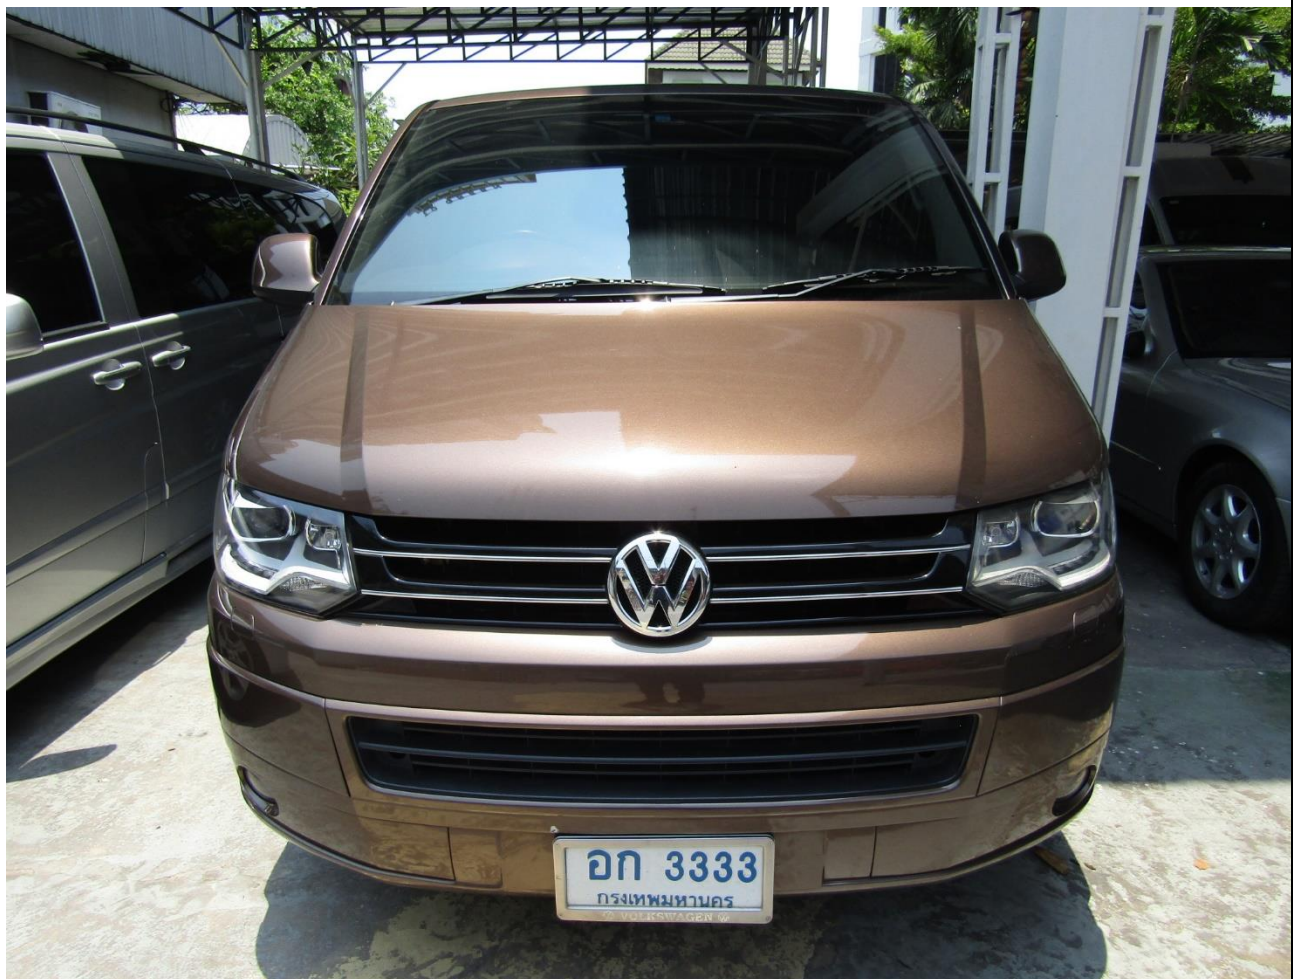
ภาพภายนอก - Exterior Visual Detail

ข้อคิดเห็นทั่วไป (General Comments): รถภายนอกสภาพดี ***** กันชนหน้า(มีรอยครูด) กันชนหลัง(มีรอยครูด) ไฟท้ายข้างขวา(แตก) แก้มบังหลังโคลนหลัง ขวา(ครูด) *****

กันชนหน้า Front Bumper	มีรอยขีด

แก้มบังโคลนหลังขวา Rear Right Wing	มีรอยครูด

กันชนหลัง Rear Bumper	มีรอยครูด

อื่นๆเพิ่มเติม Others	ตรวจสอบพบความผิดปกติที่บริเวณหัวใช้คหน้าซ้าย(รอยขีดไม่เหมือนกับข้างขวา)

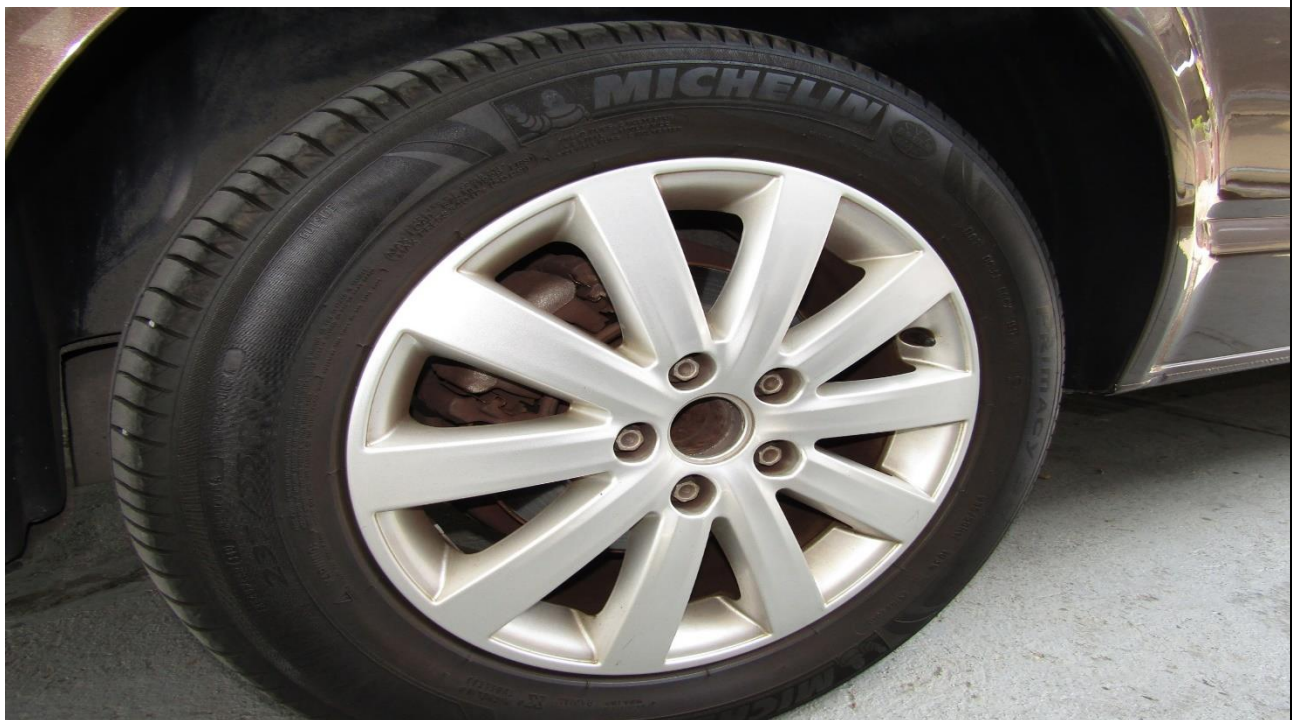
ภาพโดยรวมของยาง ล้อ และ เบรค - Tyres, Wheels & Brakes Visual Details

ผ้าดิสเบรค (หน้า/หลัง) Brake Pads (Front/Rear)	สภาพดีตามอายุการใช้งาน
 	จานดิสเบรค(หน้า/หลัง) Brake Discs (Front/Rear)	ควรเจียจานเบรคครั้งต่อไปที่เปลี่ยนผ้าเบรค
 	ดรัมเบรคล้อหลัง Brakes and Drums any No Leakage	N/A

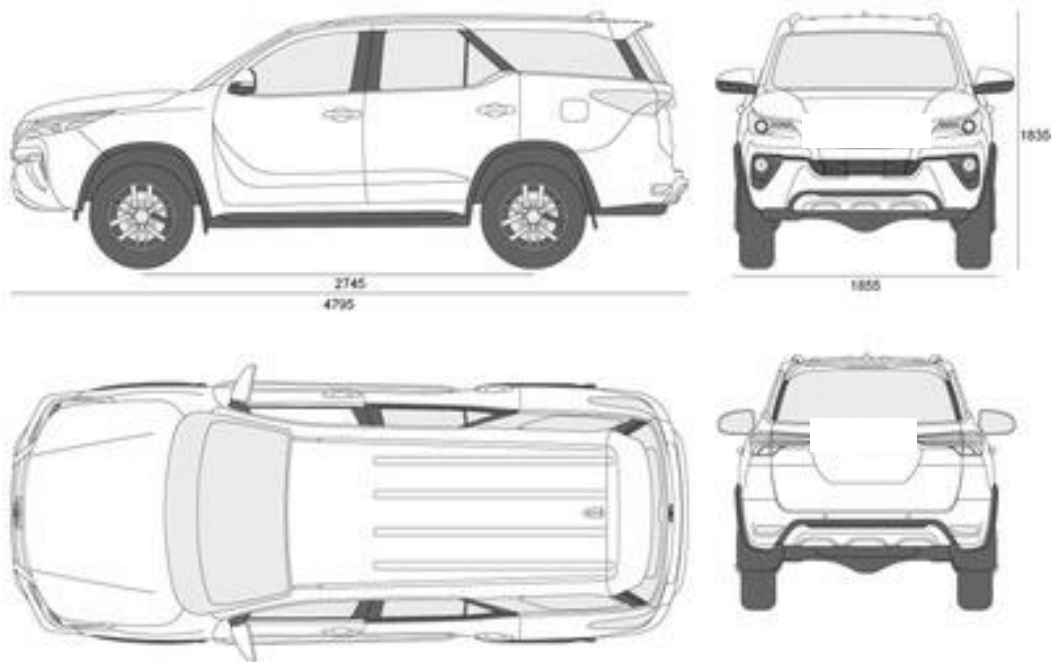
ความหนาสีรถ SUV, MPV - Paint Thickness on SUV, MPV vehicle:

ชิ้นส่วนยานยนต์ (Car Part)	ความหนาสี Paint Thickness (µm)			
	P1	P2	P3	Average
Front Wing (RH)	118	116	130	121
Front Wing (LH)	97	98	101	99
Front Door (RH)	754	295	206	418
Front Door (LH)	191	178	238	202
Rear Door (RH)	95	95	97	96
Rear Door (LH)	225	221	172	206

ชิ้นส่วนยานยนต์ (Car Part)	ความหนาสี Paint Thickness (µm)			
	P1	P2	P3	Average
Rear Wing (RH)	195	221	174	197
Rear Wing (LH)	170	212	571	318
Front Bumper				
Rear Bumper				
Bonnet	102	123	123	116
Roof	196	229	202	209
Boot/Tail Gate	243	203	285	244
