I024/0191-3

Honda Jazz 1.5 S i-VTEC

INSPECTION
BY ONE2CAR

Vehicle Inspection Report

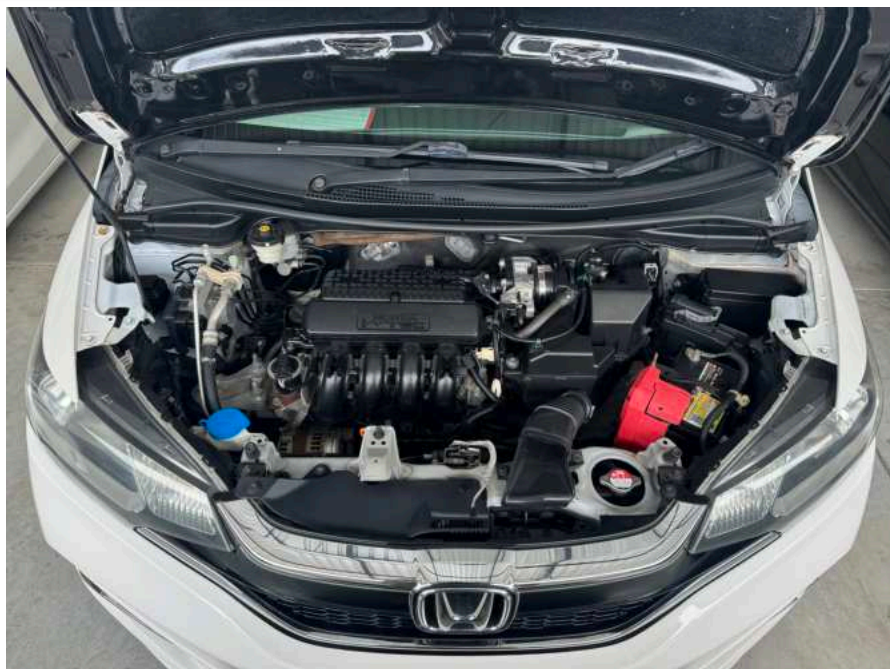
ภาพห้องเครื่อง

Voltage	12.02	V
Rating	400	CCA
Current	100	CCA
Internal resistance	24.68	mΩ
State of Charge	22	%
State of Health	16	%
Status	REPLACE

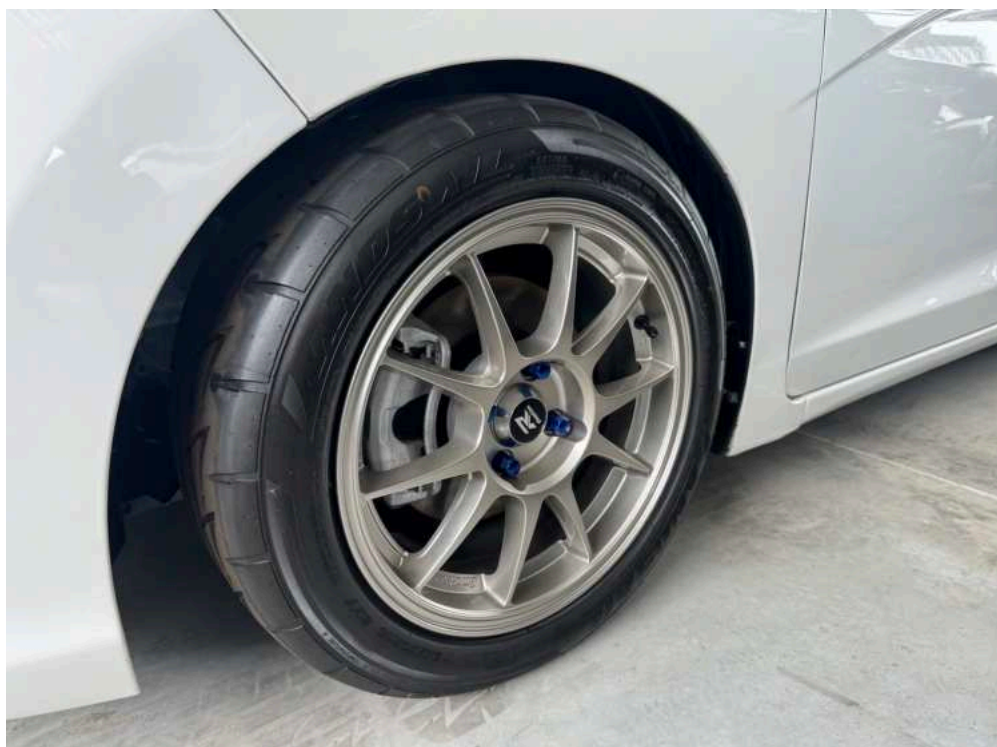
ขอบยาง ล้อ

21/23

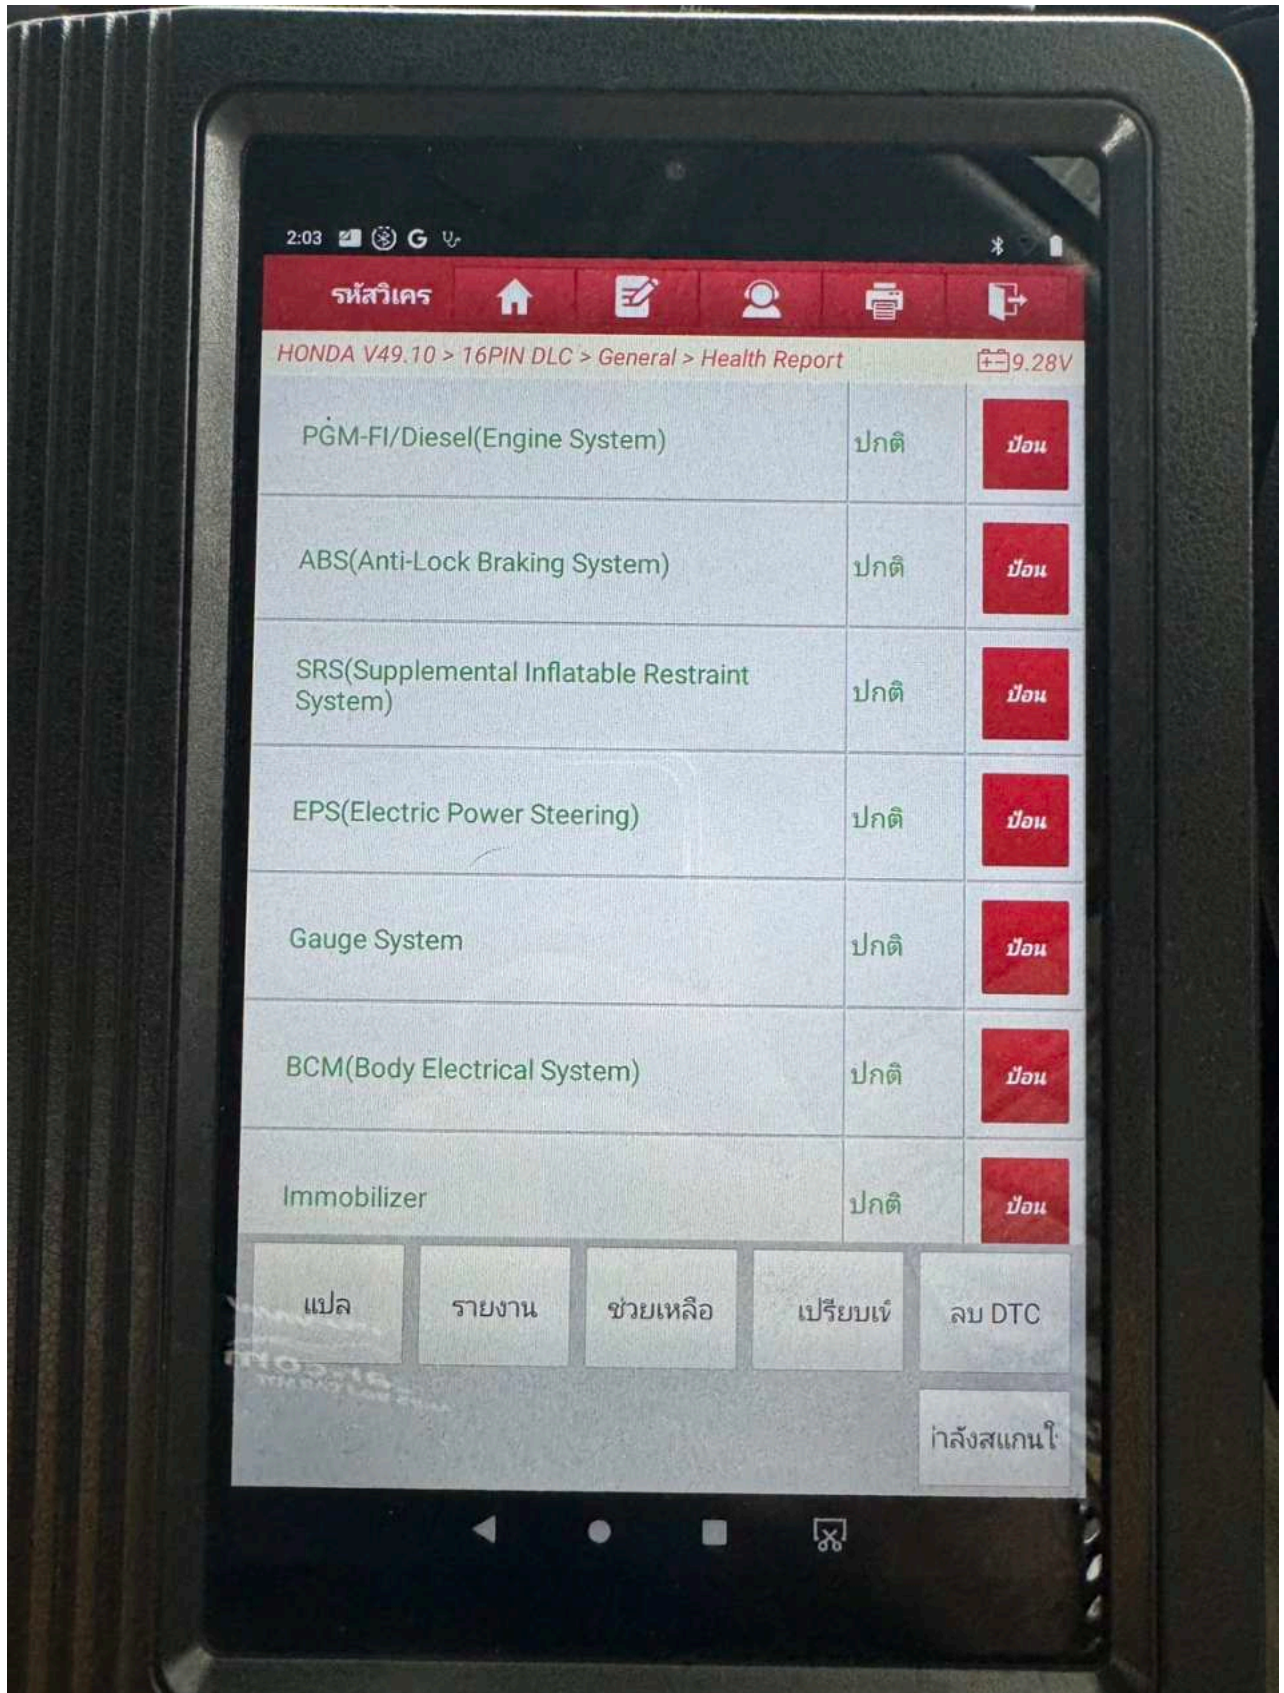
ภาพ OBD

ดี (Good)
