I024/0060-51

Suzuki Carry 1.5

INSPECTION
BY ONE2CAR

Vehicle Inspection Report

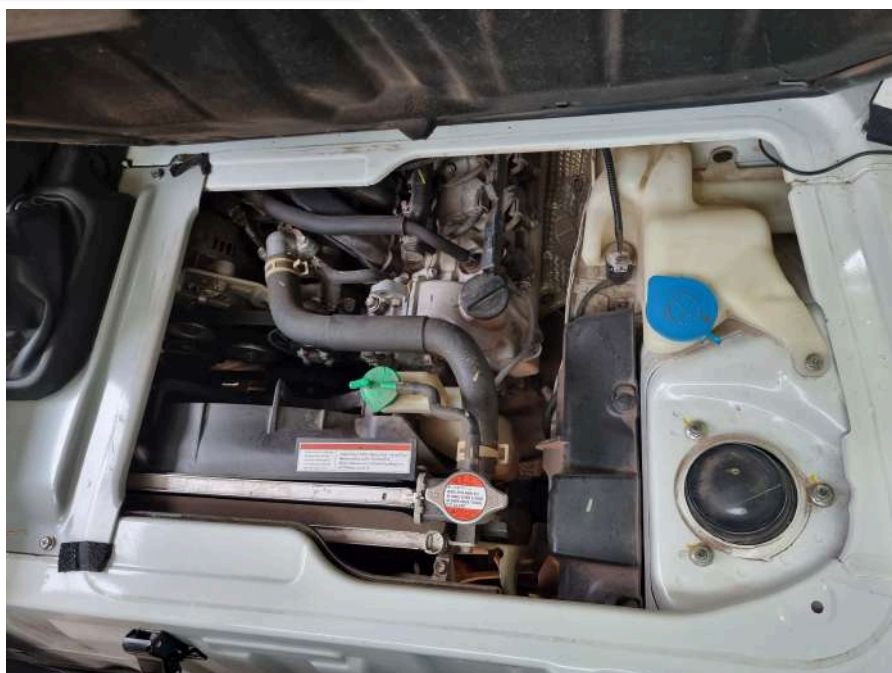
ภาพห้องเครื่อง

Voltage	12.16	V
Rating	240	CCA
Current	139	CCA
Internal resistance	6.77	mΩ
State of Charge	59	%
State of Health	78	%
Status	CAUTION

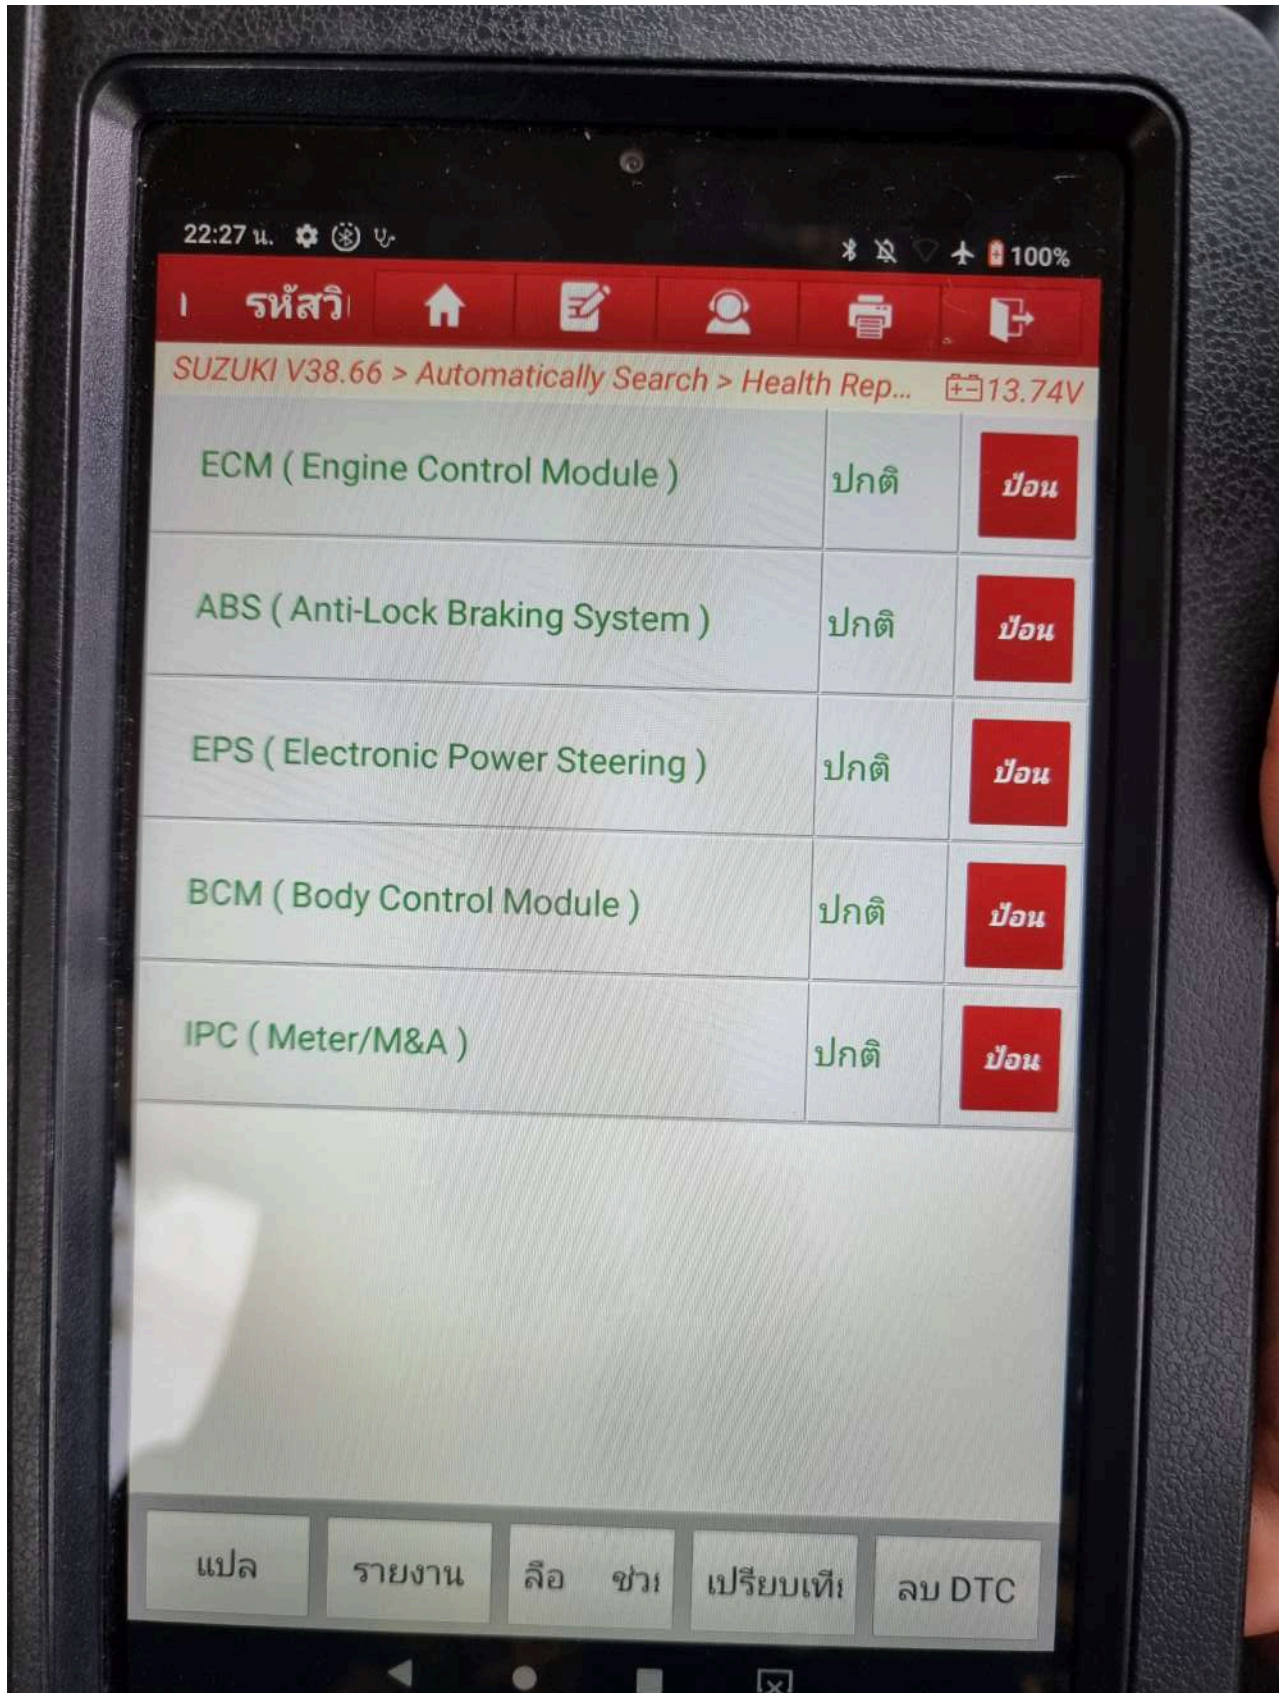
ภาพ OBD

2.17 ตรวจจับพฤติกรรมการขับขี่, ความเร็ว และเครื่องยนต์
OBD II On-Board Diagnostics (OBD)

ดี (Good)
