1024/0166-48

Mazda CX-8 2.5 SP

Jun 6, 2024

## Vehicle Inspection Report สรุปผลการตรวจสอบสภาพรถ (Inspection Summary)

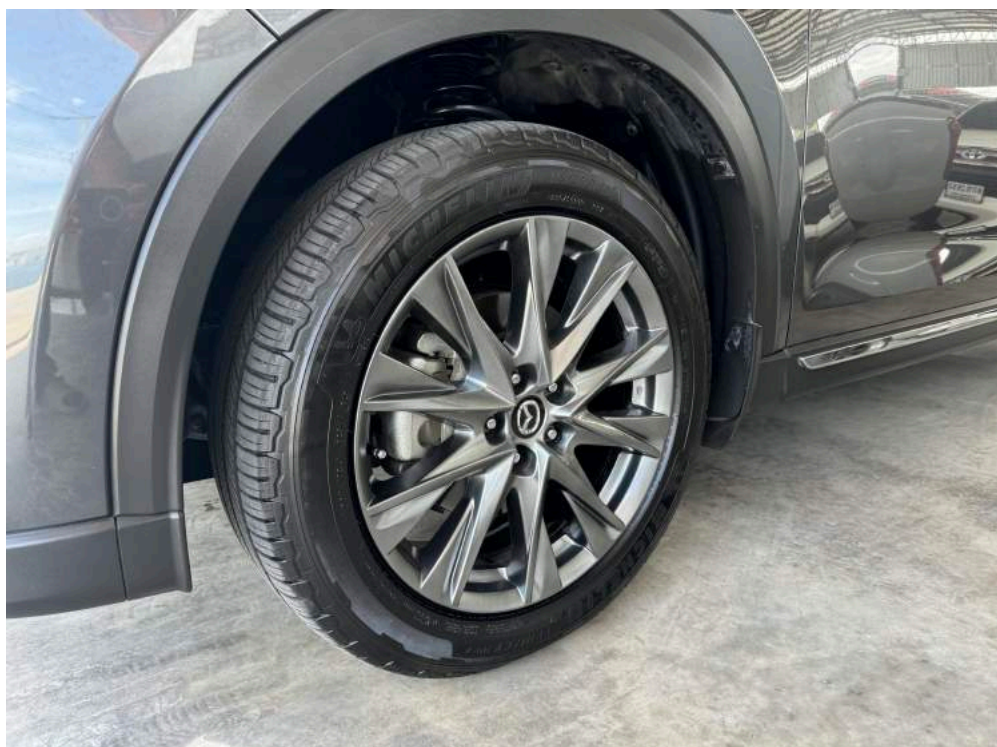
#### ขอบยาง ล้อ

13/23
