# Vehicle Inspection Report

| ยี่ห้อ/รุ่น (Brand/Model): HONDA CR-V 1.6 i-DETEC 4WD | วันที่ตรวจสอบรถยนต์ (Date of Inspection): 27-04-64 |
| หมายเลขตัวถัง (VIN): MRHRW8830JP101068 | เลขคำขอบริการ (Job No.): I021/0017-09 |

| <b>ข้อคิดเห็นทั่วไป (General Comments):</b><br>รถสภาพดี โครงสร้างไม่เคยเกิดอุบัติเหตุ ไม่เคยจมน้ำและไฟไหม้ |

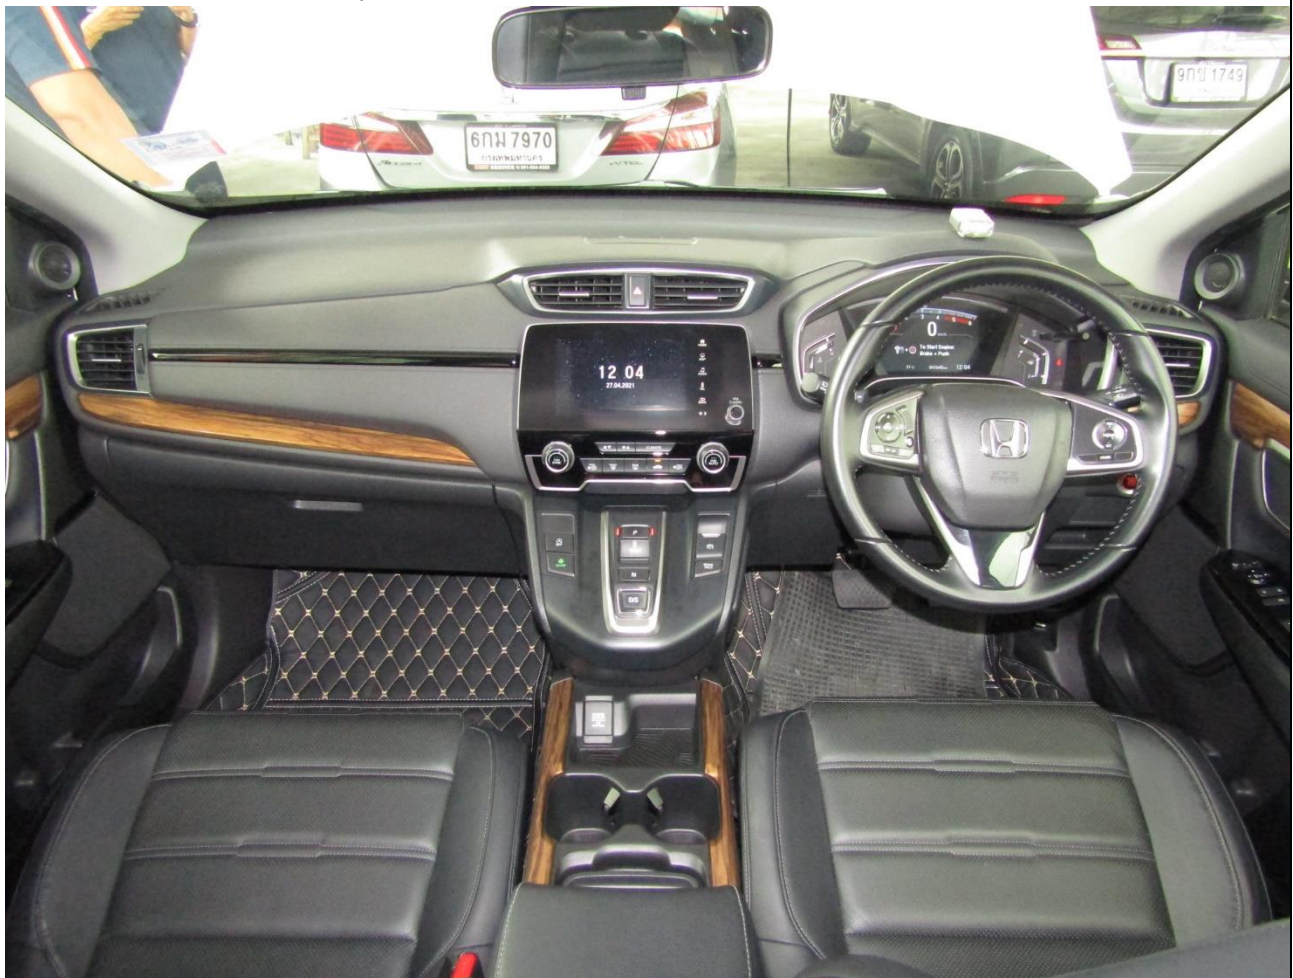
### ภาพภายในด้านหน้า หลัง และ จุดบกพร่อง - Interior Visual Details (Front, Rear and/or Defect):

| | ที่นั่ง สภาพ<br>Seat Appearance | สภาพตามอายุการใช้งาน |
| | การทำงาน การปรับ และการล็อก<br>เบาะ Seat Adjust functional | ทำงานได้ดี |
| | สภาพรางได้เบาะ<br>Seat slide adjust rail | สภาพตามอายุการใช้งาน |
| | เข็มขัดนิรภัย<br>Seat Belts | สภาพตามอายุการใช้งาน |
