Vehicle Inspection Report

สรุปผลการตรวจสอบ (Inspection Summary)

ยี่ห้อ/รุ่น (Brand/Model): NISSAN JUKE V	วันที่ตรวจสอบรถยนต์ (Date of Inspection): 11.09.61
หมายเลขตัวถัง (VIN): MHBFBFAF15Z0003970	เลขคำขอบริการ (Job No.): IO18/161-001
หมายเลขเครื่องยนต์ (Engine No.): HR16 924038B	Vehicle Picture:

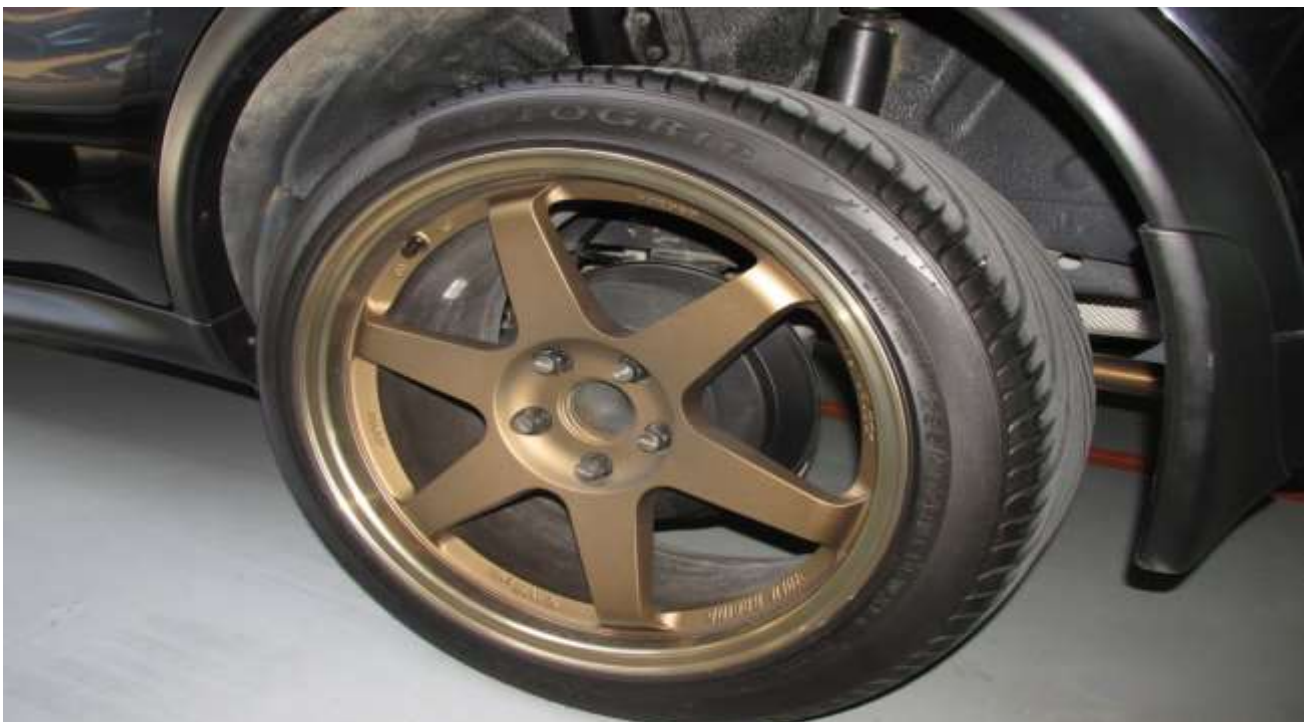
ภาพโดยรวมของยาง ล้อ และ เบรค - Tyres, Wheels & Brakes Visual Details:

สภาพยางรถยนต์, สัปดาห์/ปี ผลิต Tyres Appearance, Year	3316 ยางสภาพดี
 	สภาพล้อ,ฝาครอบล้อ Wheel Rims Appearance	สภาพตามอายุการใช้งาน
 	ล้อ และยางอะไหล่ Spare Tyre & Rim	มีประจำรถ

คาลิปเปอร์เบรค และท่อน้ำมัน Brake Hose Callipers & Pipes	สภาพปกติไม่พบการรั่วซึม
 	ผ้าดิสเบรค (หน้า/หลัง) Brake Pads (Front/Rear)	สภาพตามอายุการใช้งาน
 	จานดิสเบรค(หน้า/หลัง) Brake Discs (Front/Rear)	ควรเจียจานเบรคครั้งต่อไปที่เปลี่ยนผ้าเบรค
 	ดรัมเบรคล้อหลัง Brakes and Drums any No Leakage	สภาพตามอายุการใช้งาน
 	การทำงานของเบรคมือ Park Brake function	ระยะเวลาทำงานปกติ
 	คำแนะนำอื่นๆ Other	N/A
