I023/0378-54

Suzuki Celerio 1.0 GL

Vehicle Inspection Report

สรุปผลการตรวจสอบสภาพรถ (Inspection Summary)

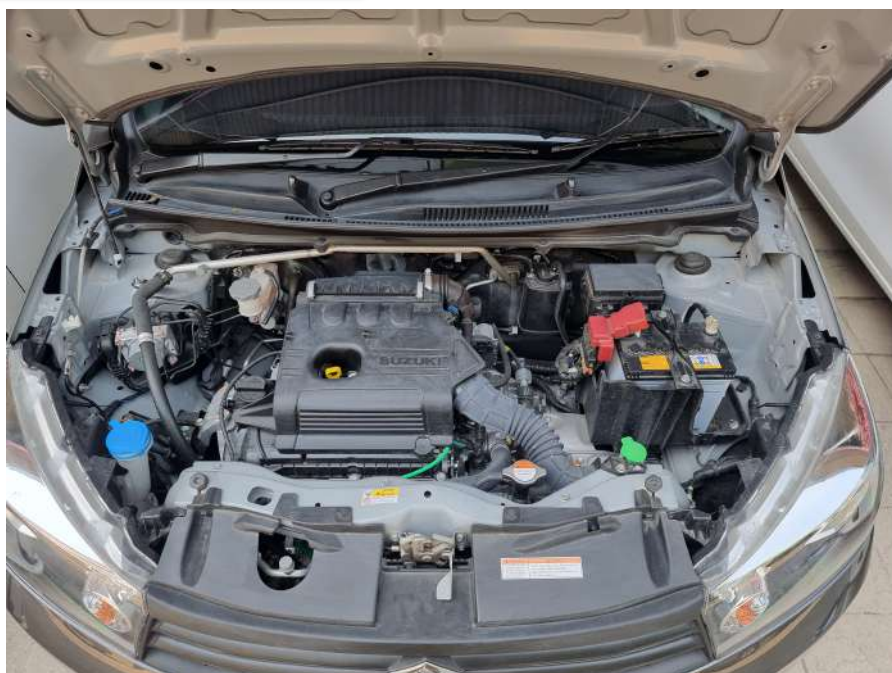
ภาพห้องเครื่อง

Voltage	12.04	V
Rating	245	CCA
Current	169	CCA
Internal resistance	16.01	mΩ
State of Charge	24	%
State of Health	48	%
Status	CAUTION
