Vehicle Inspection Report

สรุปผลการตรวจสอบ (Inspection Summary)

ยี่ห้อ/รุ่น (Make/Model): HONDA CIVIC	วันที่ตรวจสอบรถยนต์ (Date of Inspection): 28.3.61
เลขตัวถัง (VIN): MRHFB2620FP100796	เลขคำขอบริการ (Job No.): I018/046-003
เลขเครื่องยนต์ (Engine No.): R18Z15001673	Vehicle Picture:

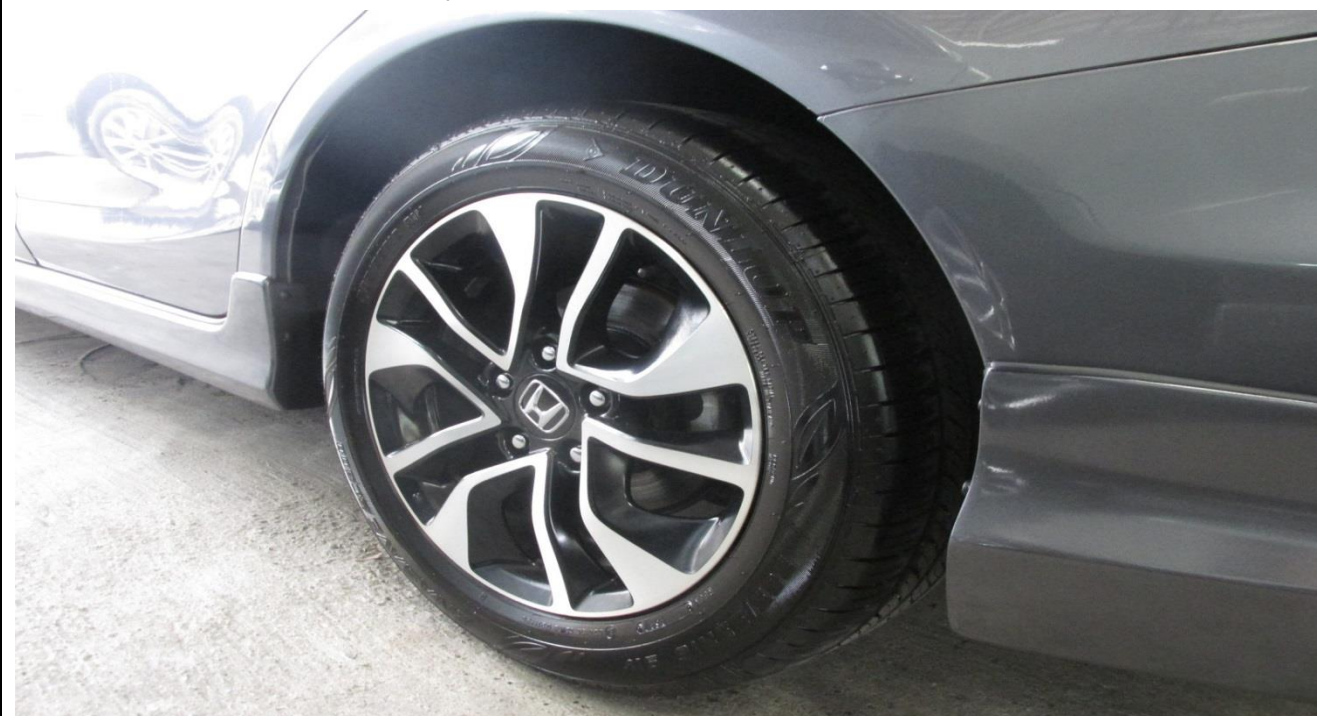
ภาพโดยรวมของยาง ล้อ และ เบรค - Tyres, Wheels & Brakes Visual Details:

สภาพยางรถยนต์, เดือน/ปี ผลิต Tyres Appearance, Year	ปียางผลิต 3416 ยางสภาพดี

จานเบรค Brake Discs (Front/Rear)	ควรเจียจานเบรคครั้งต่อไปที่เปลี่ยนผ้าเบรค
