INSPECTION
BY ONE2CAR

Vehicle Inspection Report สรุปผลการตรวจสภาพรถ (Inspection Summary)

1023/0328-12

Mini Cooper 2.0 S Countryman

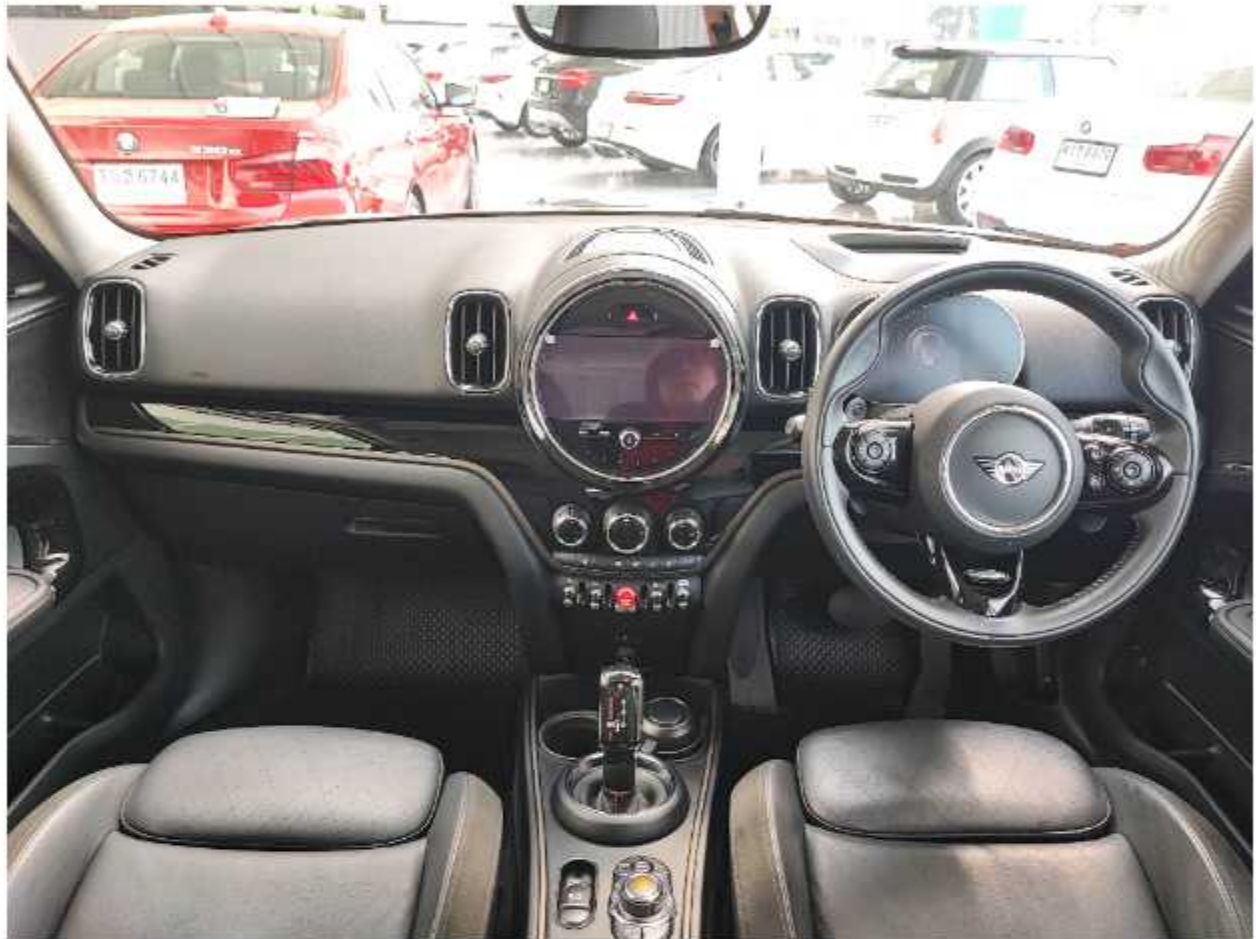
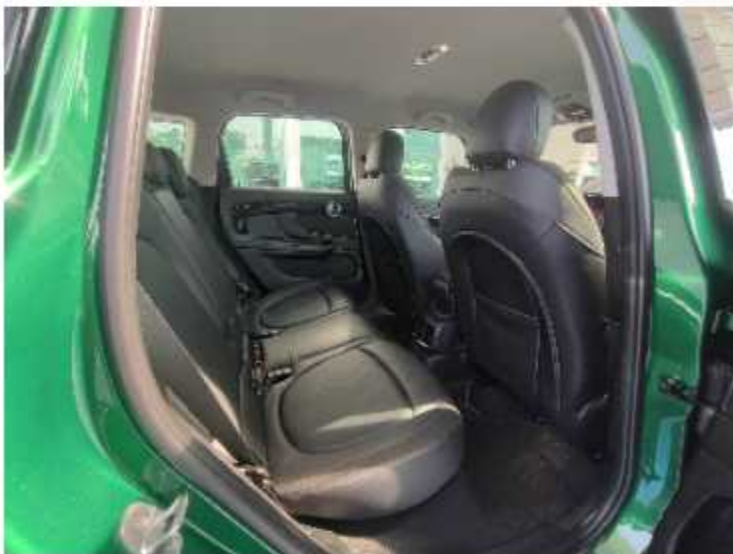
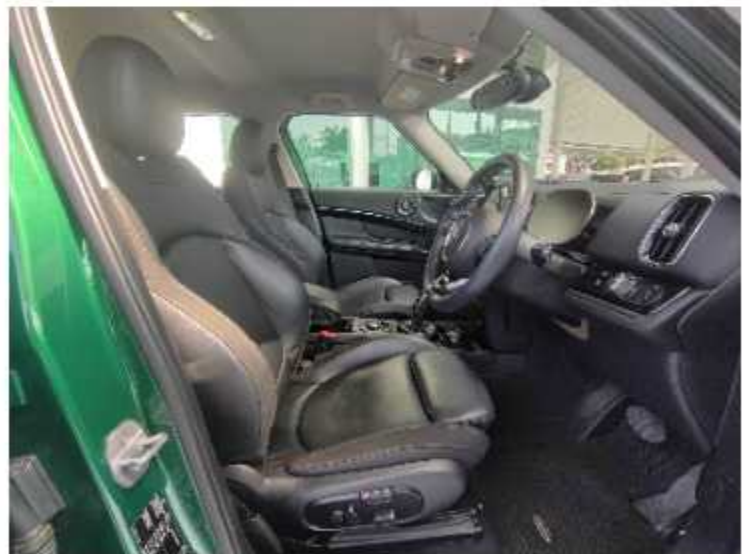
ภาพภายใน

รายการตรวจ 4 รายการ	สถานะ
2.1 สภาพที่นั่ง Seat Appearance	ดี (Good)
2.2 การทำงาน การปรับ และการล็อกเบาะ Seat Adjust functional	ดี (Good)
2.3 สภาพรางไต่เบาะ Seat slide adjust rail	ดี (Good)
2.4 เข็มขัดนิรภัย Seat Belts	ดี (Good)

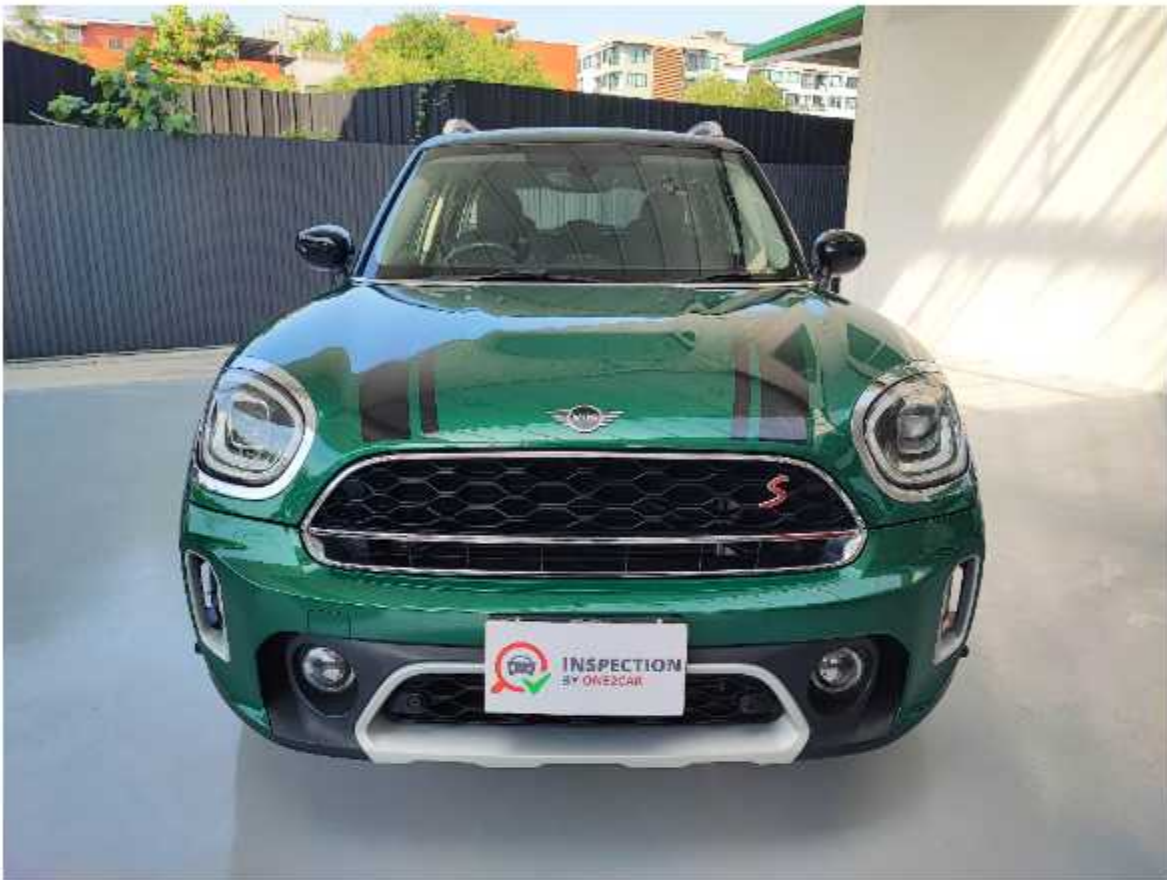
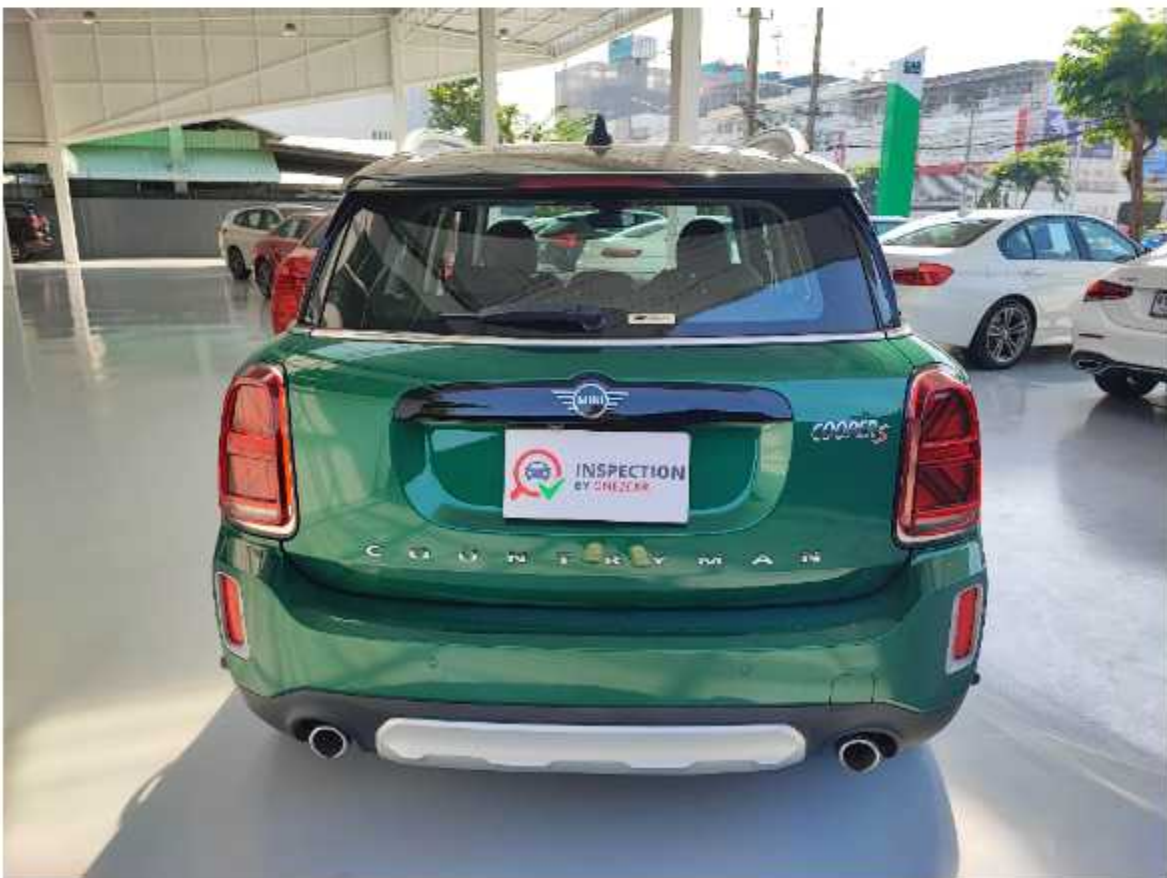
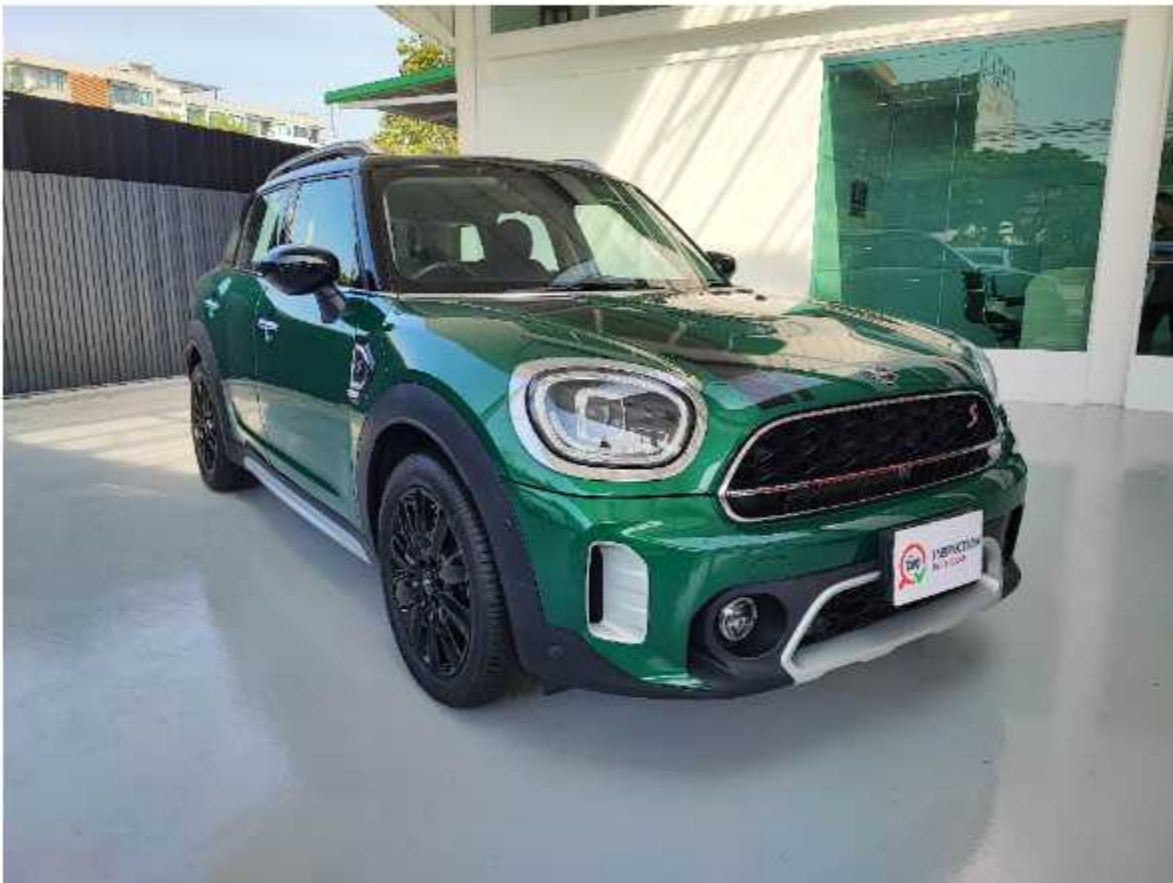
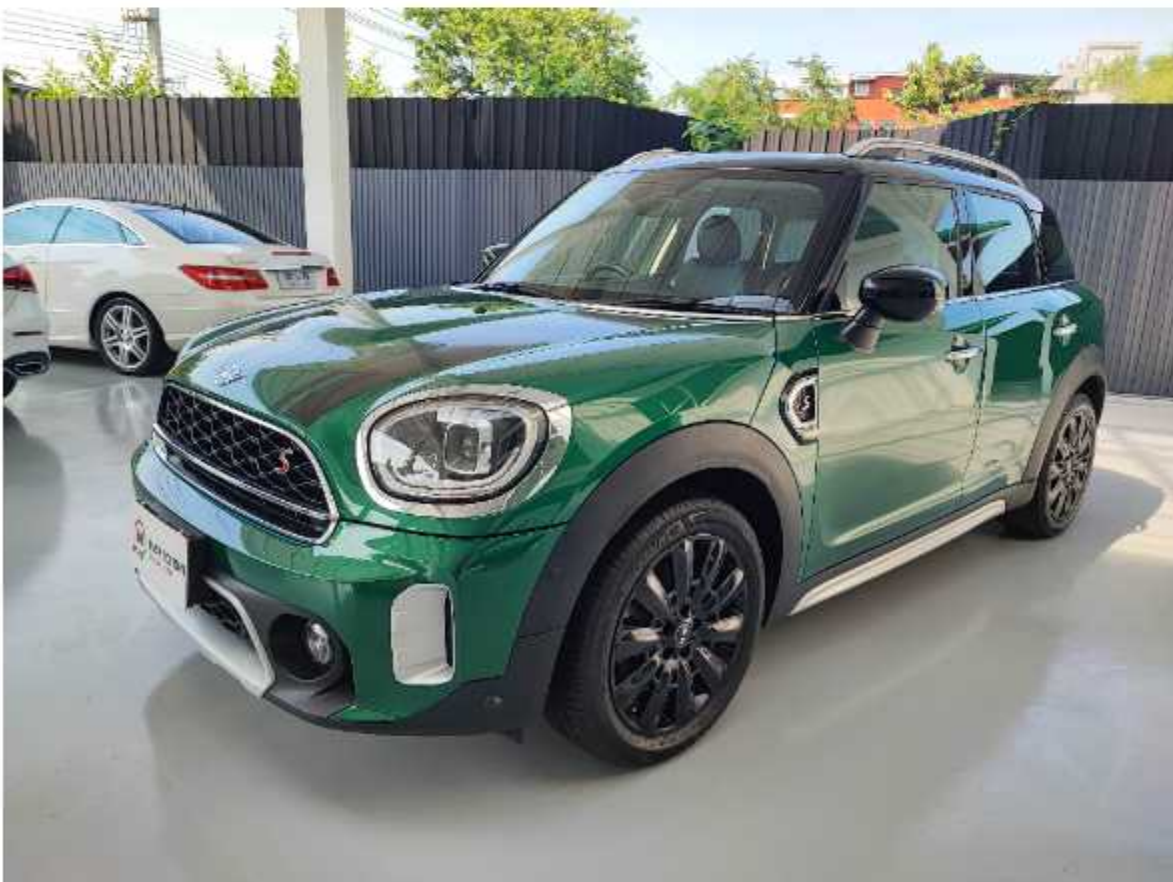
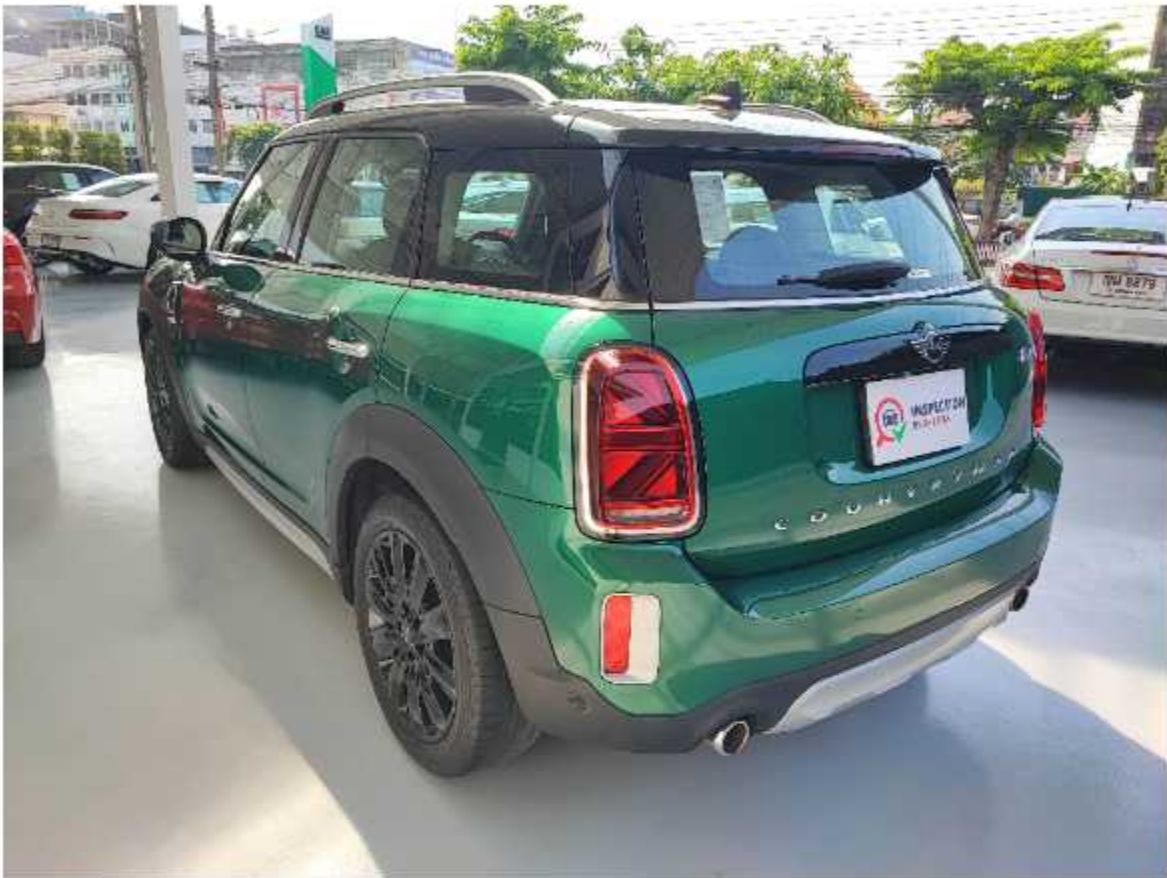
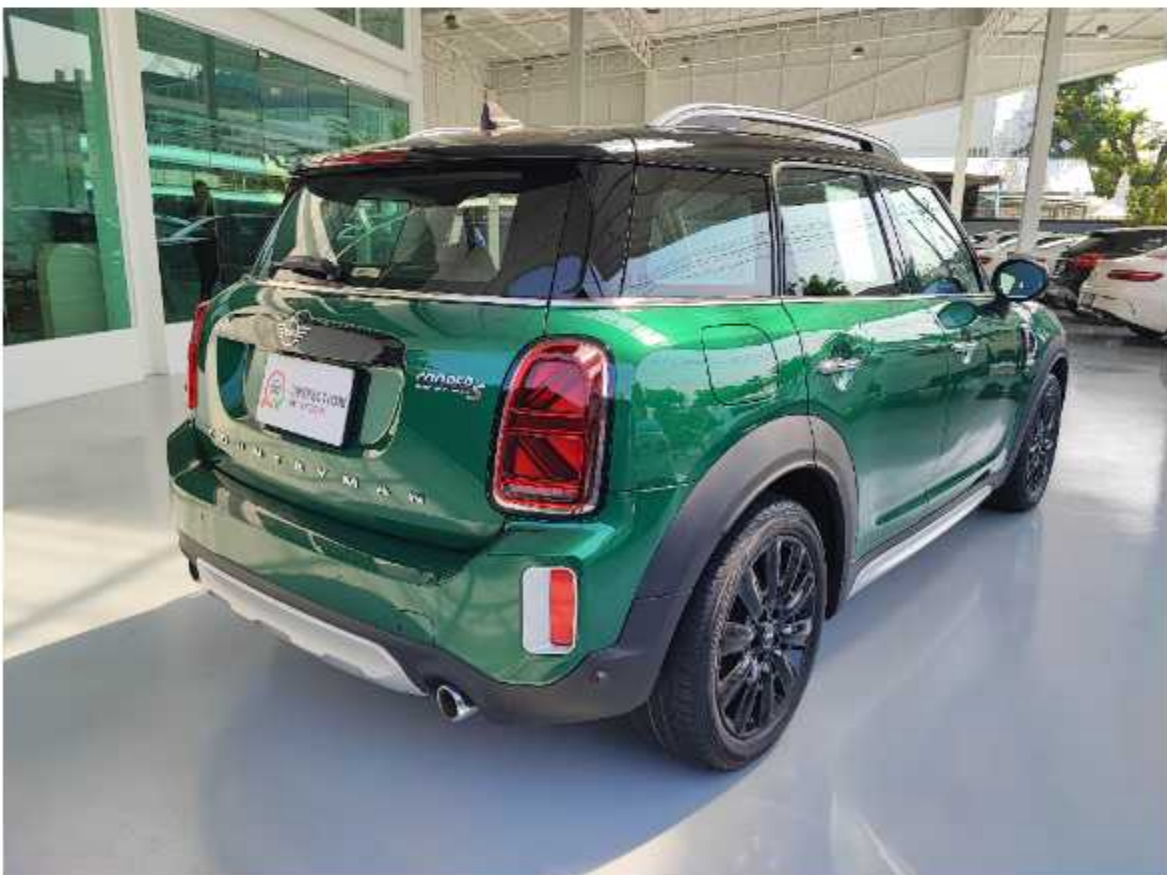
ภาพภายนอก

รายการตรวจ 30 รายการ	สถานะ
3.1 คันชนหน้า Front Bumper	ดี (Good)
3.2 คาน ริมคันชนหน้า (ขวา) Front Side Member (Right)	ดี (Good)
3.3 คาน ริมคันชนหน้า (ซ้าย) Front Side Member (Left)	ดี (Good)

3.4 ฝากระโปรงหน้ารถ Bonnet	ดี (Good)
3.5 กระจกบังลมหน้า Windshield	ดี (Good)
3.6 หลังคา Roof	ดี (Good)
3.7 สภาพและการทำงานของหลังคาซันรูฟ หลังคาเปิดประทุน Sunroof/Convertible functional and appearance	N/A

3.8 ประตูหน้าขวา Right Front Door	ดี (Good)
3.9 ประตูหลังขวา Right Rear Door	ดี (Good)
3.10 ประตูเลื่อนด้านขวา Right Sliding Door	N/A
3.11 บันไดขายน้าด้านขวา Right Rocker Panel	ดี (Good)

3.12 ประตูหน้าซ้าย Left Front Door	ดี (Good)
3.13 ประตูหลังซ้าย Left Rear Door	ดี (Good)
3.14 ประตูเลื่อนด้านซ้าย Left Sliding Door	N/A
3.15 บันไดขายน้าด้านซ้าย Left Rocker Panel	ดี (Good)

3.16 ประตูท้าย, ฝากระโปรงท้าย Rear Tail Gate	ดี (Good)
3.17 กระจกบังลมหลัง Rear Screen	ดี (Good)
3.18 คันชนหลัง Rear Bumper	ดี (Good)
3.19 คาน ริมคันชนหลัง (ขวา) Rear Side Member (Right)	ดี (Good)

รายการตรวจ 30 รายการ	สถานะ
3.20 คาน ริมคันชนหลัง (ซ้าย) Rear Side Member (Right)	ดี (Good)
3.21 เสาโครงสร้าง A ขวา Right A-Pillar	ดี (Good)
3.22 เสาโครงสร้าง B ขวา Right B-Pillar	ดี (Good)
3.23 เสาโครงสร้าง C ขวา Right C-Pillar	ดี (Good)
3.24 เสาโครงสร้าง D ขวา Right D-Pillar	ดี (Good)
3.25 เสาโครงสร้าง A ซ้าย Left A-Pillar	ดี (Good)
3.26 เสาโครงสร้าง B ซ้าย Left B-Pillar	ดี (Good)
3.27 เสาโครงสร้าง C ซ้าย Left C-Pillar	ดี (Good)
3.28 เสาโครงสร้าง D ซ้าย Left D-Pillar	ดี (Good)
3.29 ระบบบังคับเลี้ยว Steering Components	ดี (Good)
3.30 การทดสอบ แบตเตอรี่ Battery Test	สตาร์ทดี (Start Normally)

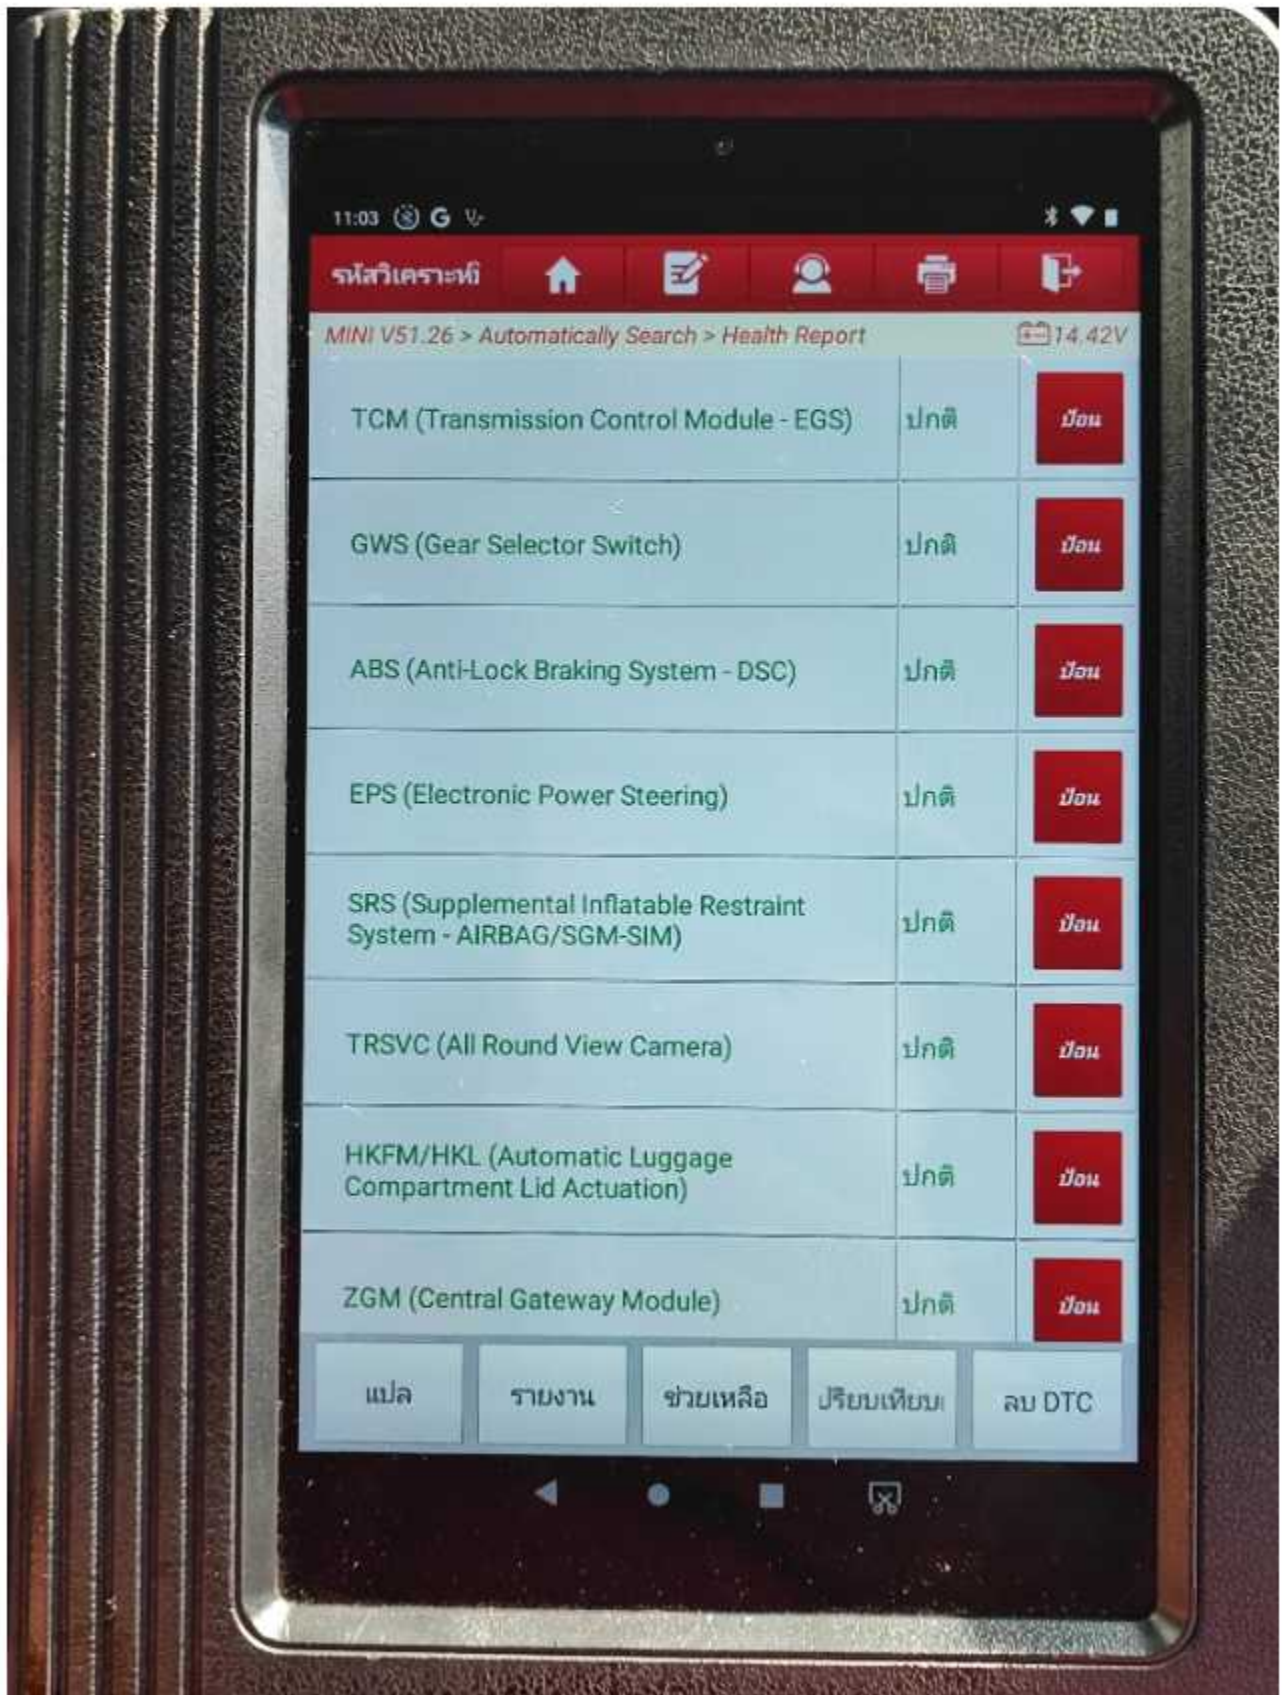
ภาพ OBD

รายการตรวจ 6 รายการ	สถานะ
1.1 ไม่เคยเกิดอุบัติเหตุรุนแรงจนทำให้โครงสร้างรถมีปัญหาความปลอดภัย No Evidence of Major or Hail Damage	ดี (Good)
1.2 ไม่มีการตัดต่อ ตัดแปลง คีชี และ โครงสร้างรถ No chassis and cab structure modified	ดี (Good)
1.3 ไม่เคยประสบภัยจมน้ำ No Evidence of Flood	ดี (Good)
1.4 ไม่เคยประสบภัยอัคคีภัย No Evidence of Fire	ดี (Good)
1.5 ระบบการทำงานภายในรถยนต์ OBD II On-Board Diagnostics (OBD)	ดี (Good)
1.6 สภาพรถโดยรวม Overall Appearance	ดี (Good)
