INSPECTION
BY ONE2CARVehicle Inspection Report
สรุปผลการตรวจสภาพรถ (Inspection Summary)

I023/0362-10

Isuzu D-Max 1.9 SPACE CAB Hi-Lander L

4 มี.ค. 2024

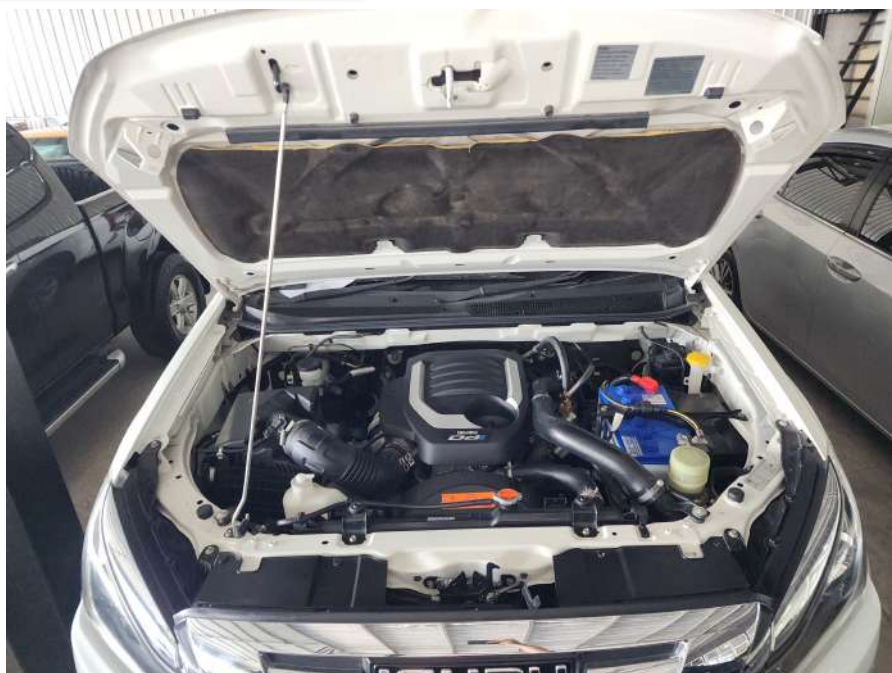
ภาพห้องเครื่อง

Voltage	12.3	V
Rating	650	CCA
Current	440	CCA
Internal resistance	6.36	mΩ
State of Charge	62	%
State of Health	46	%
Status	CAUTION

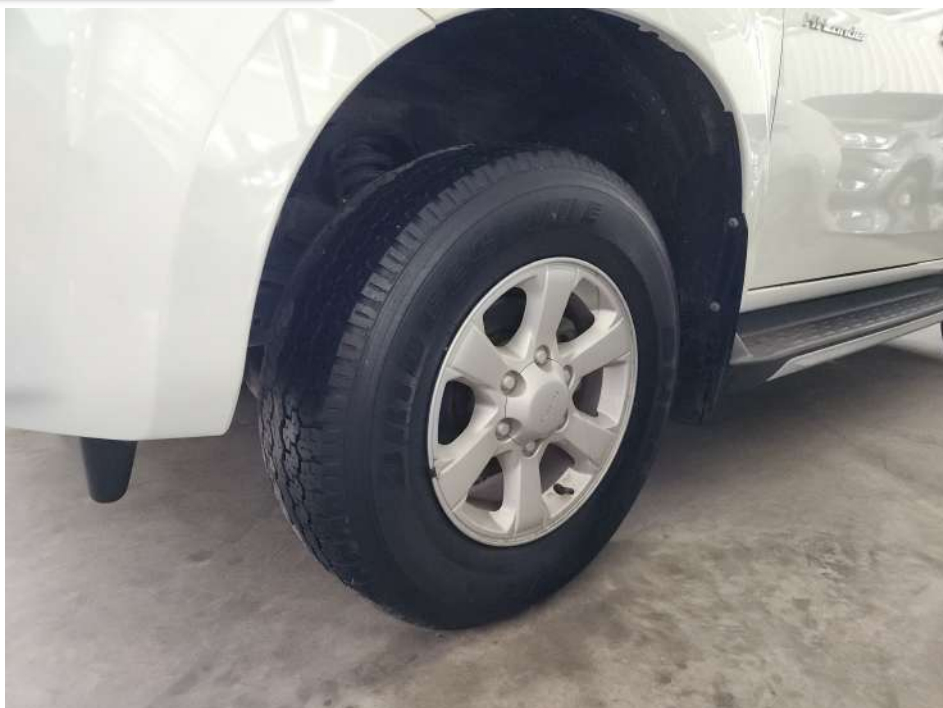
ขอบยาง ล้อ

รายการตรวจ 8 รายการ	สถานะ
5.1 สภาพยางรถยนต์, สัปดาห์/ปี ผลิต Tires Appearance, Year	พอใช้ (Fair)
5.2 สภาพล้อ, ฝาครอบล้อ Wheel Rims Appearance	ดี (Good)
5.3 ล้อและยางอะไหล่ Spare Tire & Rim	ดี (Good)
5.4 คาลิเปอร์เบรก และท่อน้ำมัน Brake Hose Callipers & Pipes	ดี (Good)
5.5 ผ้าดิสเบรก (หน้า/หลัง) Brake Pads (Front/Rear)	ดี (Good)
5.6 จานดิสเบรก (หน้า/หลัง) Brake Discs (Front/Rear)	ดี (Good)
5.7 ทรัมเบรกล้อหลัง Brakes and Drums any No Leakage	ดี (Good)
5.8 การทำงานของเบรกมือ Park Brake function	ดี (Good)

07/18
