Toyota Hilux Revo 2.4 SINGLE Entry

Feb 8, 2024

INSPECTION
BY ONE2CAR

Vehicle Inspection Report

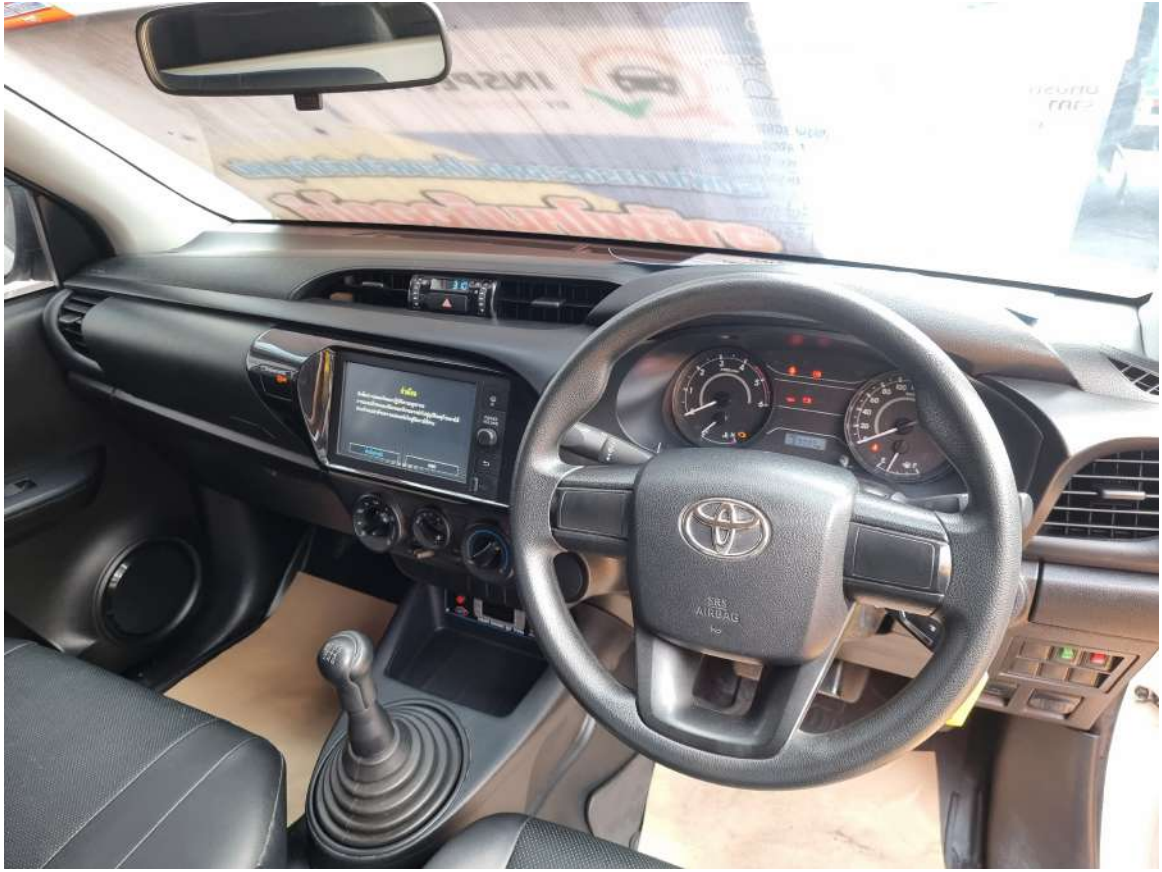
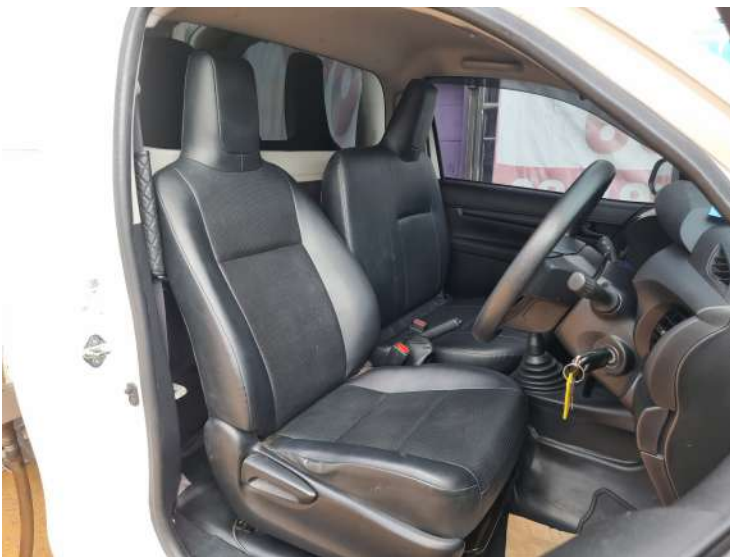
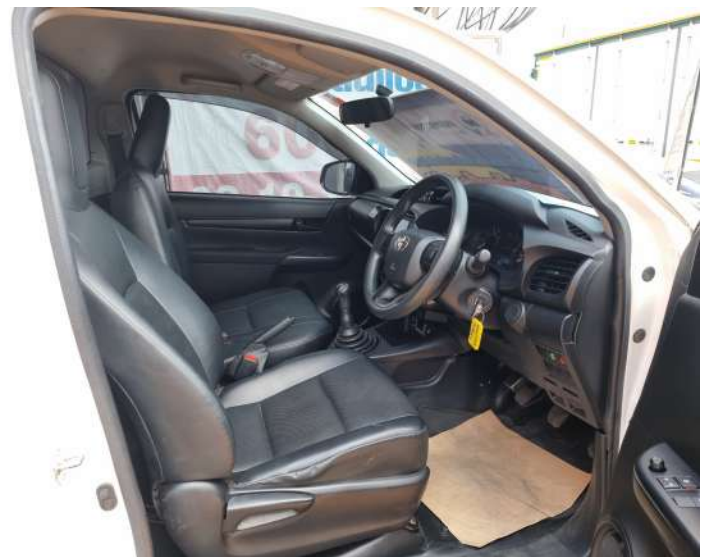
ภาพภายใน

ประเมินสภาพรวม: ผ่าน
อุปกรณ์หลัก/อุปกรณ์เสริมขณะขับที่:

- ✓ ระบบปรับอากาศ [ผ่าน]
- ✓ ไฟส่องสว่าง [ผ่าน]
- ✓ ไฟเลี้ยว/ไฟฉุกเฉิน [ผ่าน]
- ✓ หน้าปัดและมาตรวัด [ผ่าน]
- ✓ เข็มชี้ดิรภัย [ผ่าน]
- ✓ แตร [ผ่าน]
- ✓ เครื่องเล่นเพลง [ผ่าน]
- ✓ ระบบปัดน้ำฝน [ผ่าน]
- ✓ เบาะนั่งยึดแน่น [ผ่าน]
- ✓ กระจกไฟฟ้า [ผ่าน]

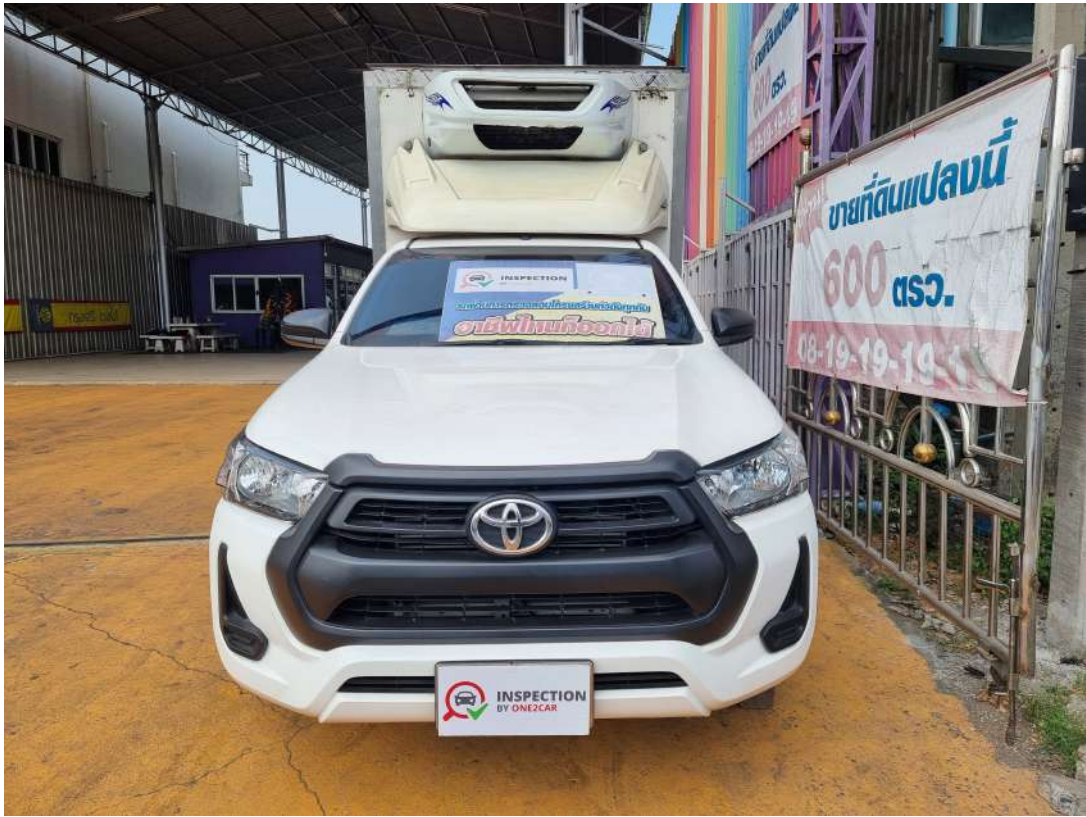
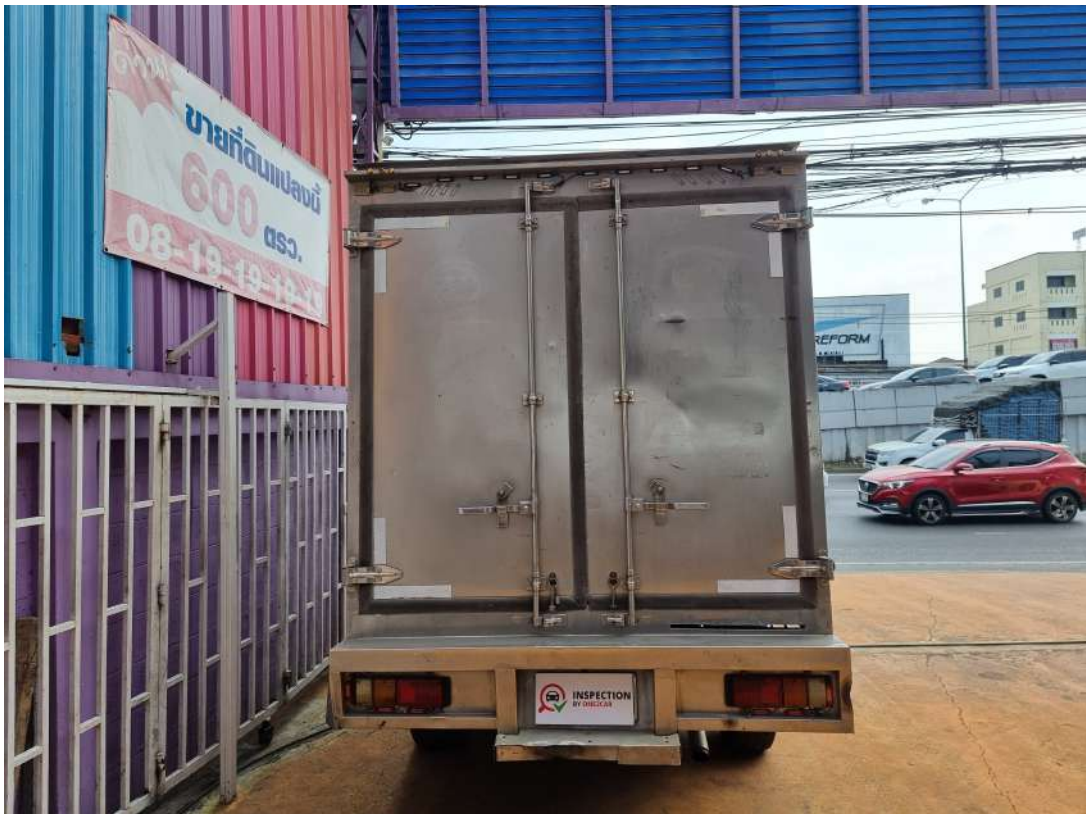
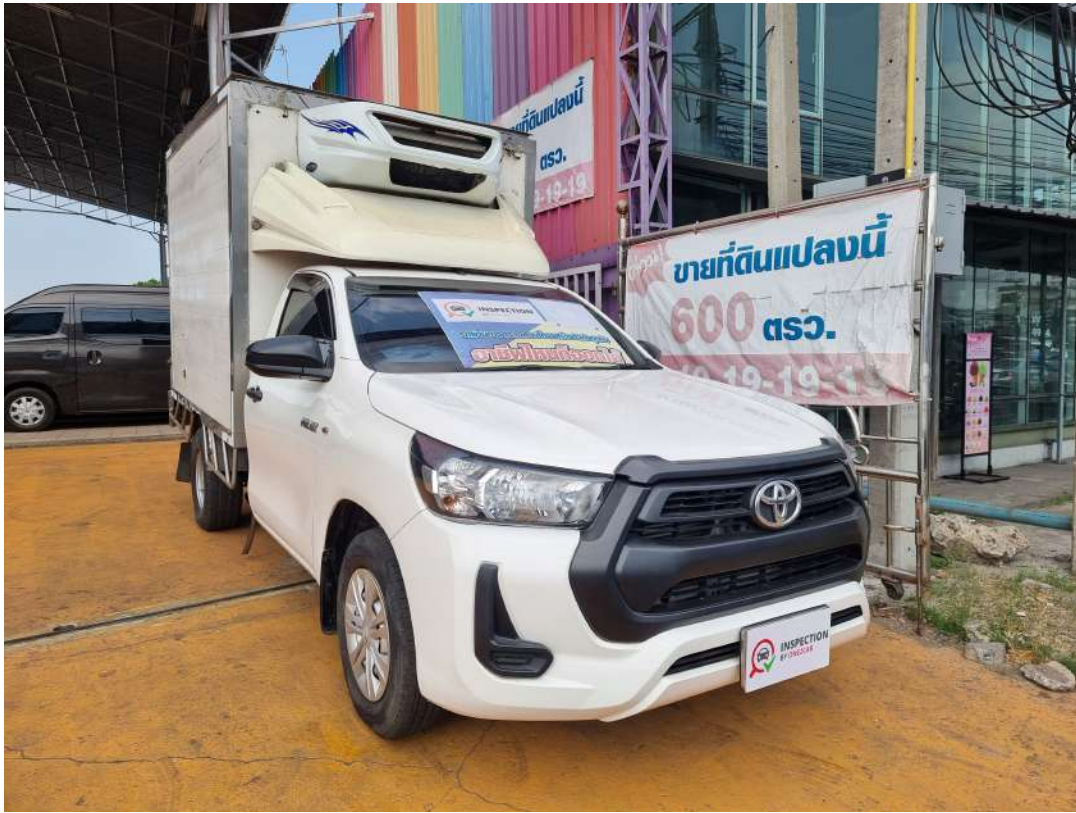
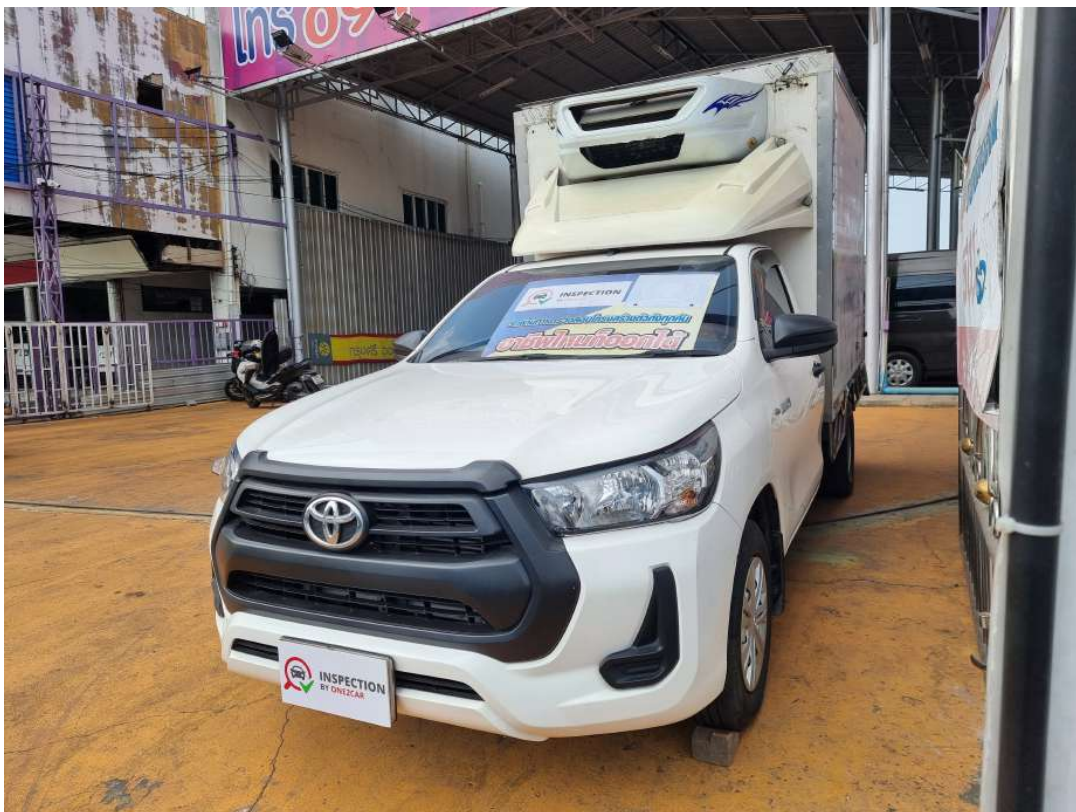
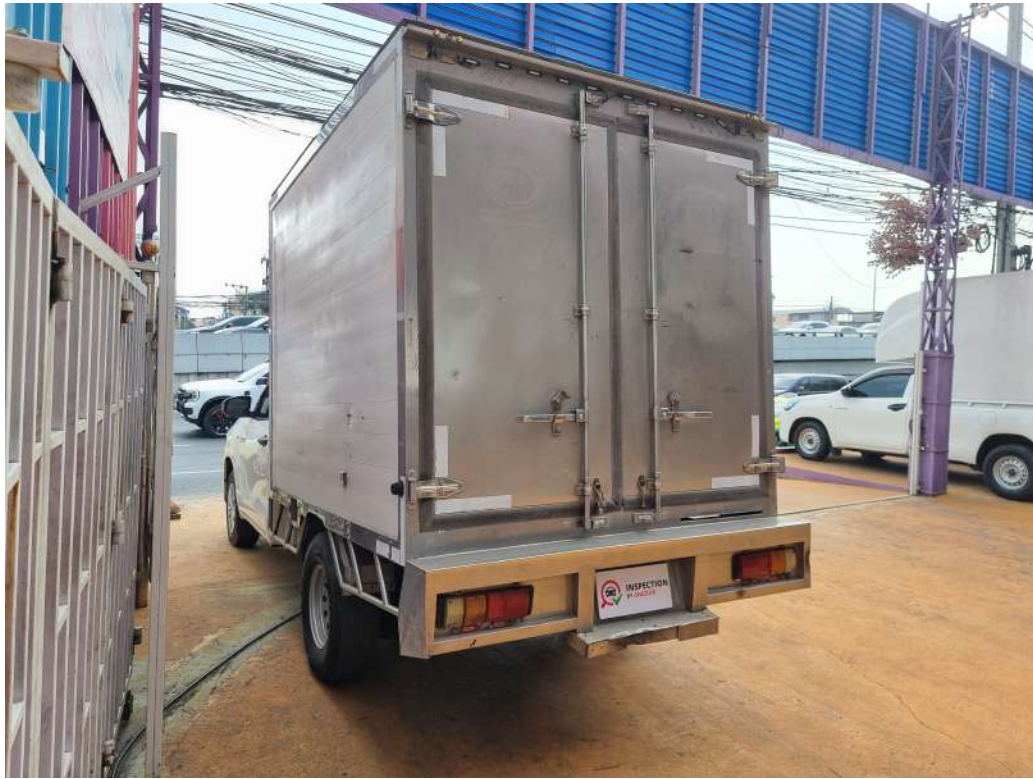
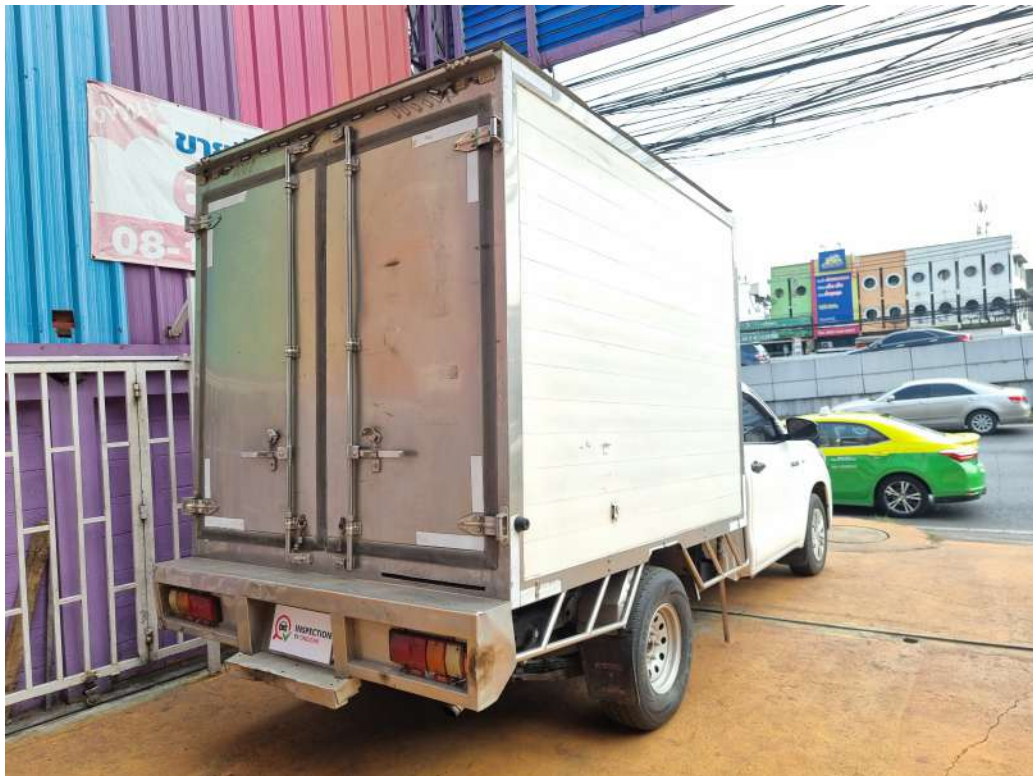
ภาพภายนอก

ประเมินสภาพรวม: ผ่าน
รายการที่รื้อการแก้ไข: ไม่พบรายการแก้ไข
ชิ้นส่วนประกอบตัวถังรถ

- ✓ แผ่นเพลทเลขตัวถังมองเห็นได้ชัดเจน
- ✓ ชิ้นส่วนประกอบตัวถังรถ ผ่านการวัดค่าความหนาของสีแล้ว
- ✓ สีรถตรงตามเสาเอกสารจดทะเบียน

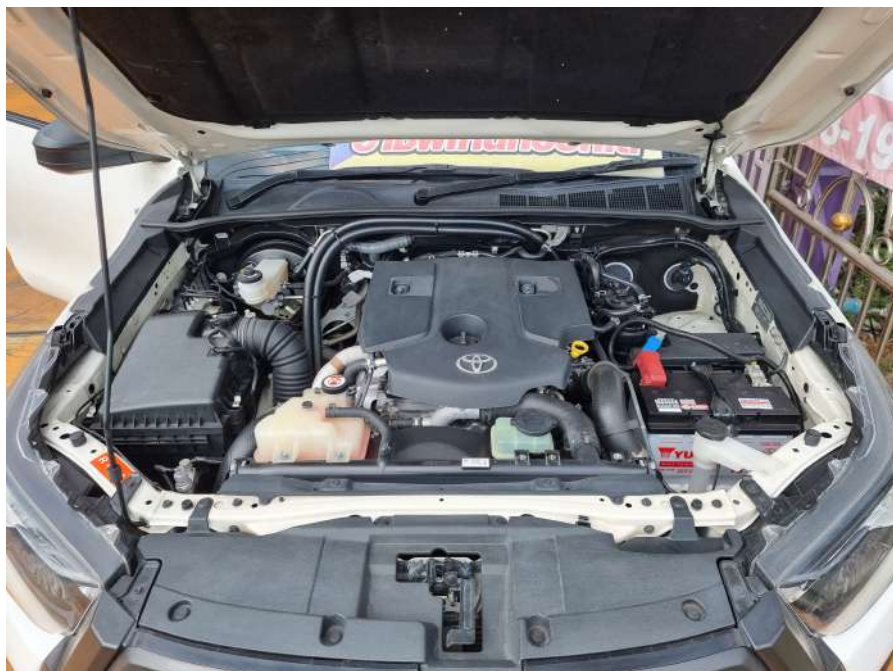
ภาพห้องเครื่อง

Voltage	12.13	V
Rating	500	CCA
Current	658	CCA
Internal resistance	4.25	mΩ
State of Charge	41	%
State of Health	100	%
Status	GREAT

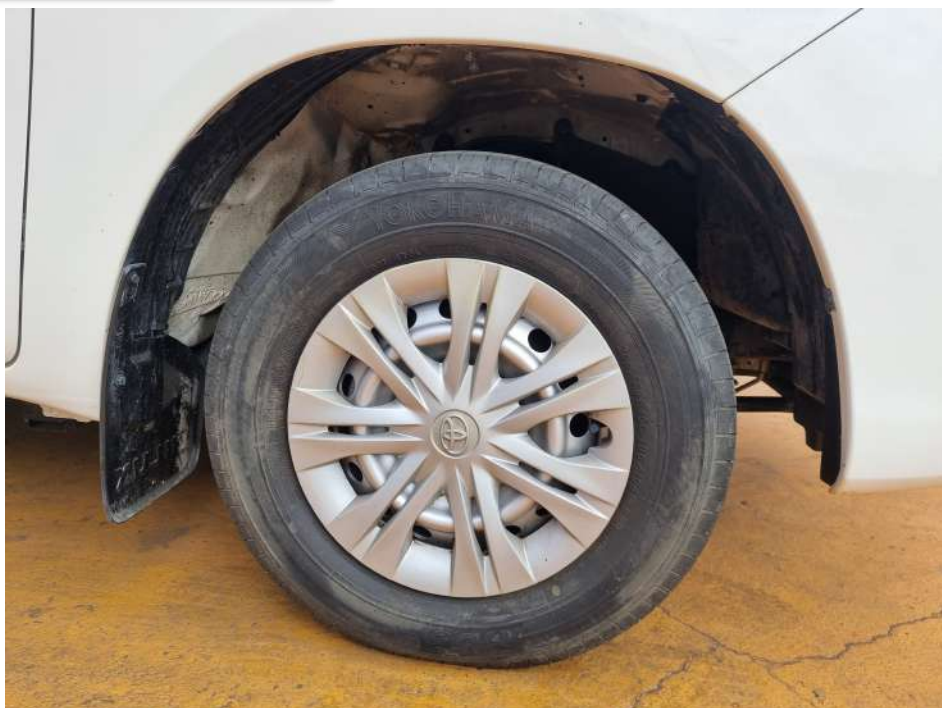
ขอบยาง ล้อ

22/22
