I023/0375-3

Toyota Yaris Ativ 1.2 Premium Luxury

Mar 14, 2024

Vehicle Inspection Report

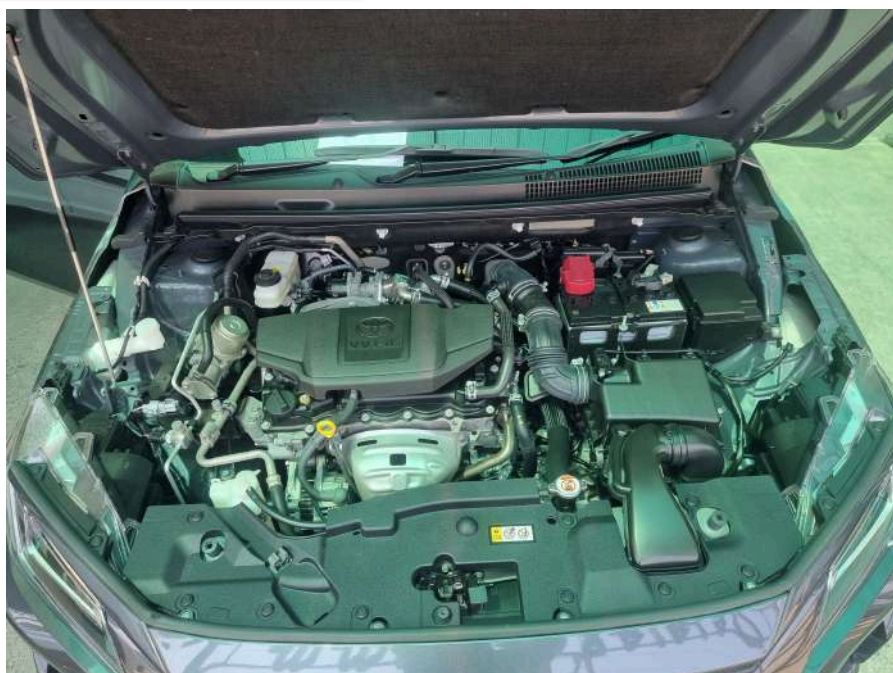
ภาพห้องเครื่อง

Voltage	13	V
Rating	370	CCA
Current	537	CCA
Internal resistance	5.03	mΩ
State of Charge	100	%
State of Health	100	%
Status	GREAT

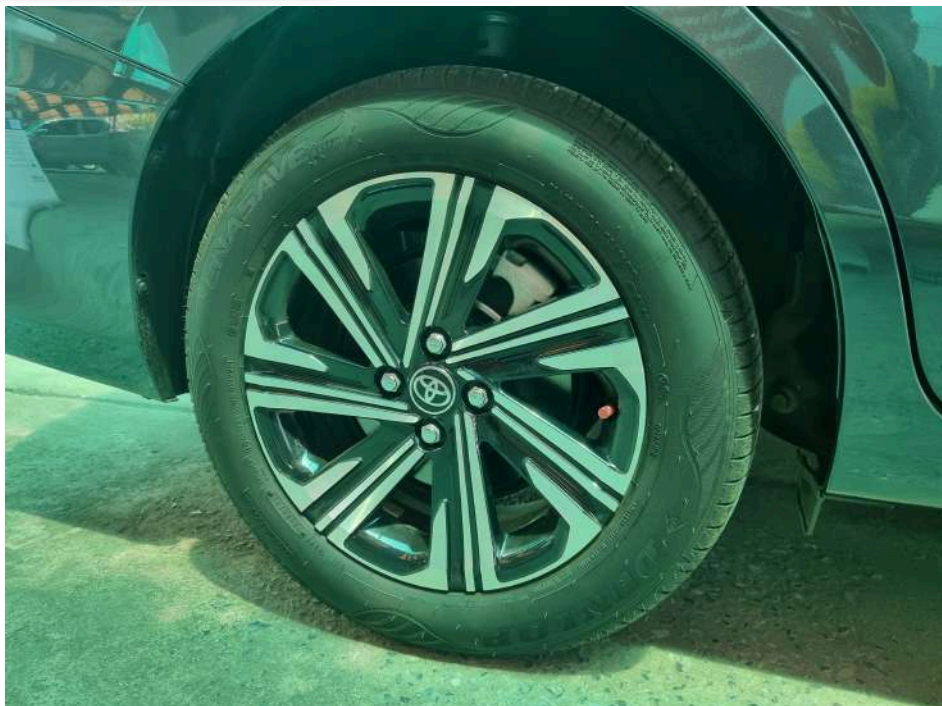
ขอบยาง ล้อ

07/23
