## Vehicle Inspection Report สรุปผลการตรวจสอบสภาพรถ (Inspection Summary)

1022/0212-2

Mercedes-Benz SLK200 2.0 R172 AMG Dyn...

29 พ.ย. 2022

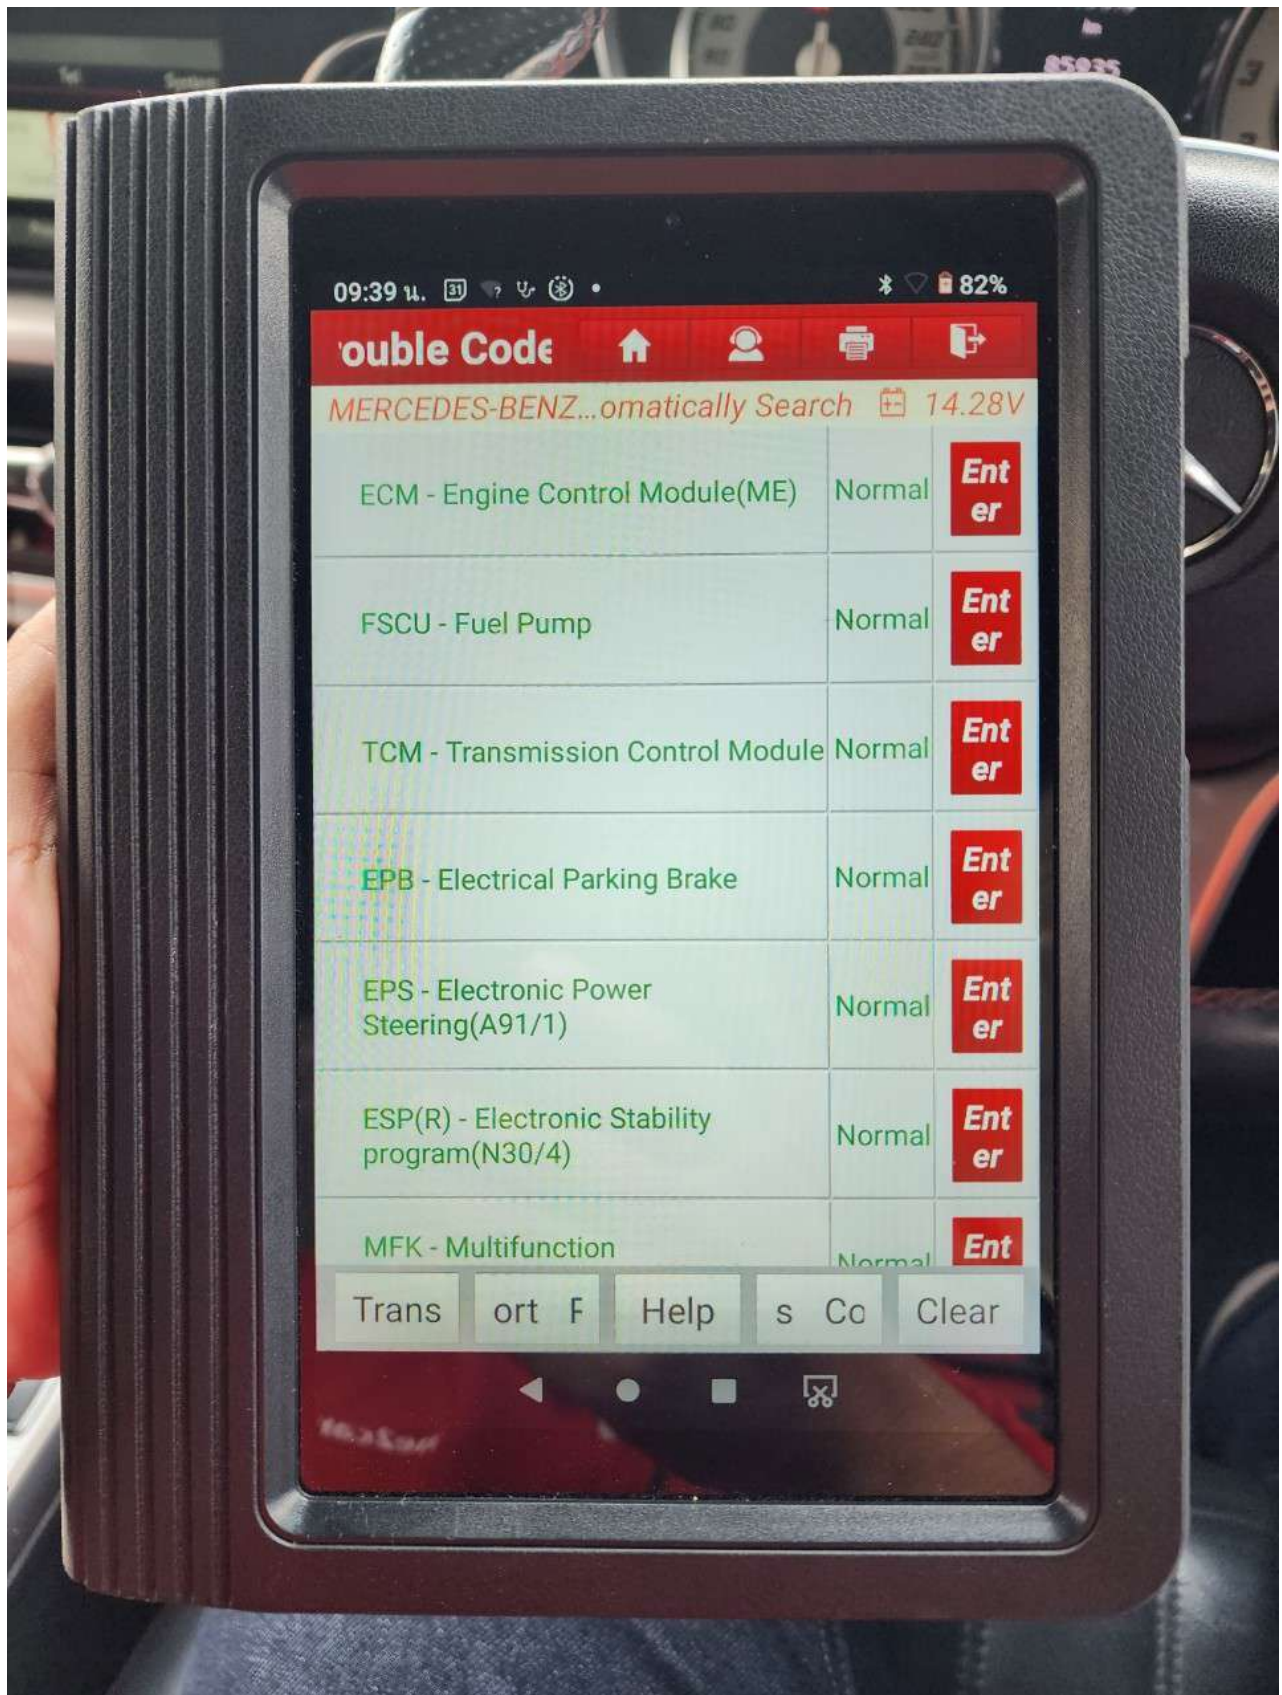
ภาพ OBD

ดี (Good)
