INSPECTION  
BY ONE2CARVehicle Inspection Report  
สรุปผลการตรวจสภาพรถ (Inspection Summary)

I022/0132-116

Mitsubishi Pajero Sport 2.4 GT Premium

Jun 13, 2023

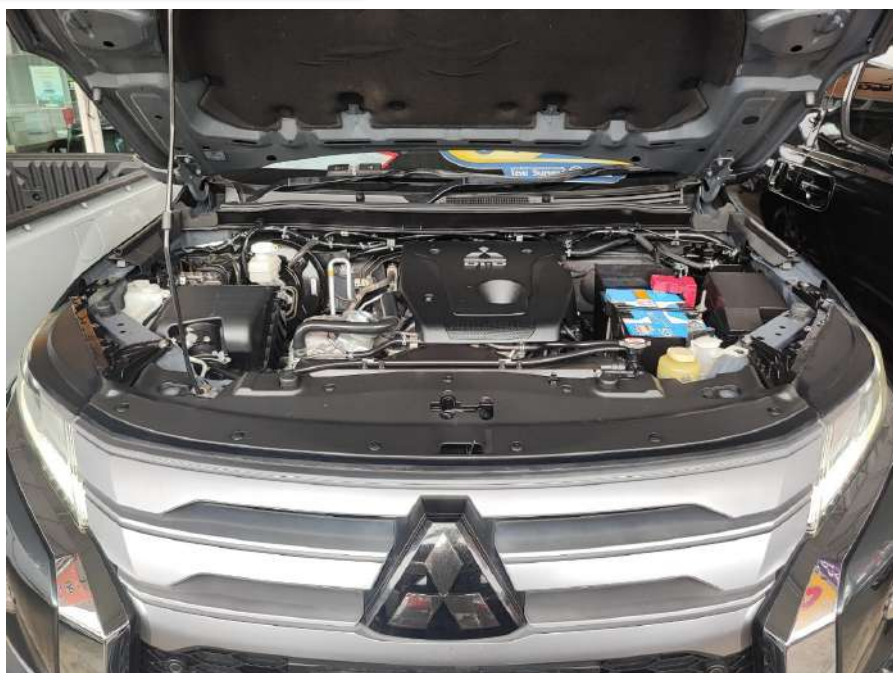
### ภาพห้องเครื่อง

4.1 เครื่องยนต์ไม่พบการรั่วซึม No any leak on engine

ไม่มี (No)

Voltage	12.63	V
Rating	700	CCA
Current	746	CCA
Internal resistance	3.75	mΩ
State of Charge	83	%
State of Health	100	%
Status	GREAT

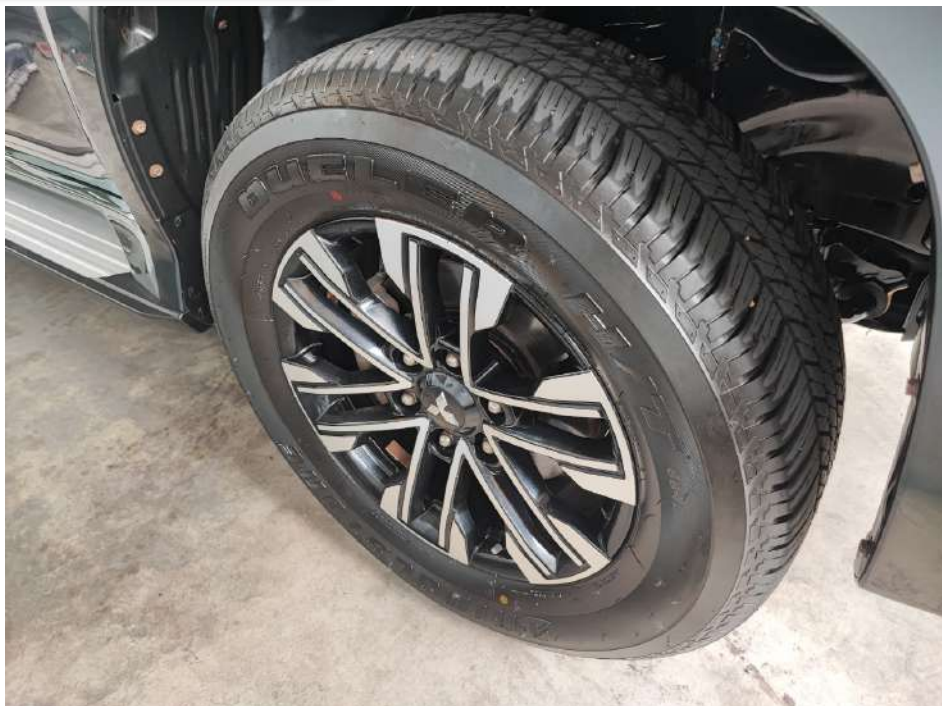
#### ขอบยาง ล้อ

#### Remark ยาง ล้อ และ เบรก ▾

22/22

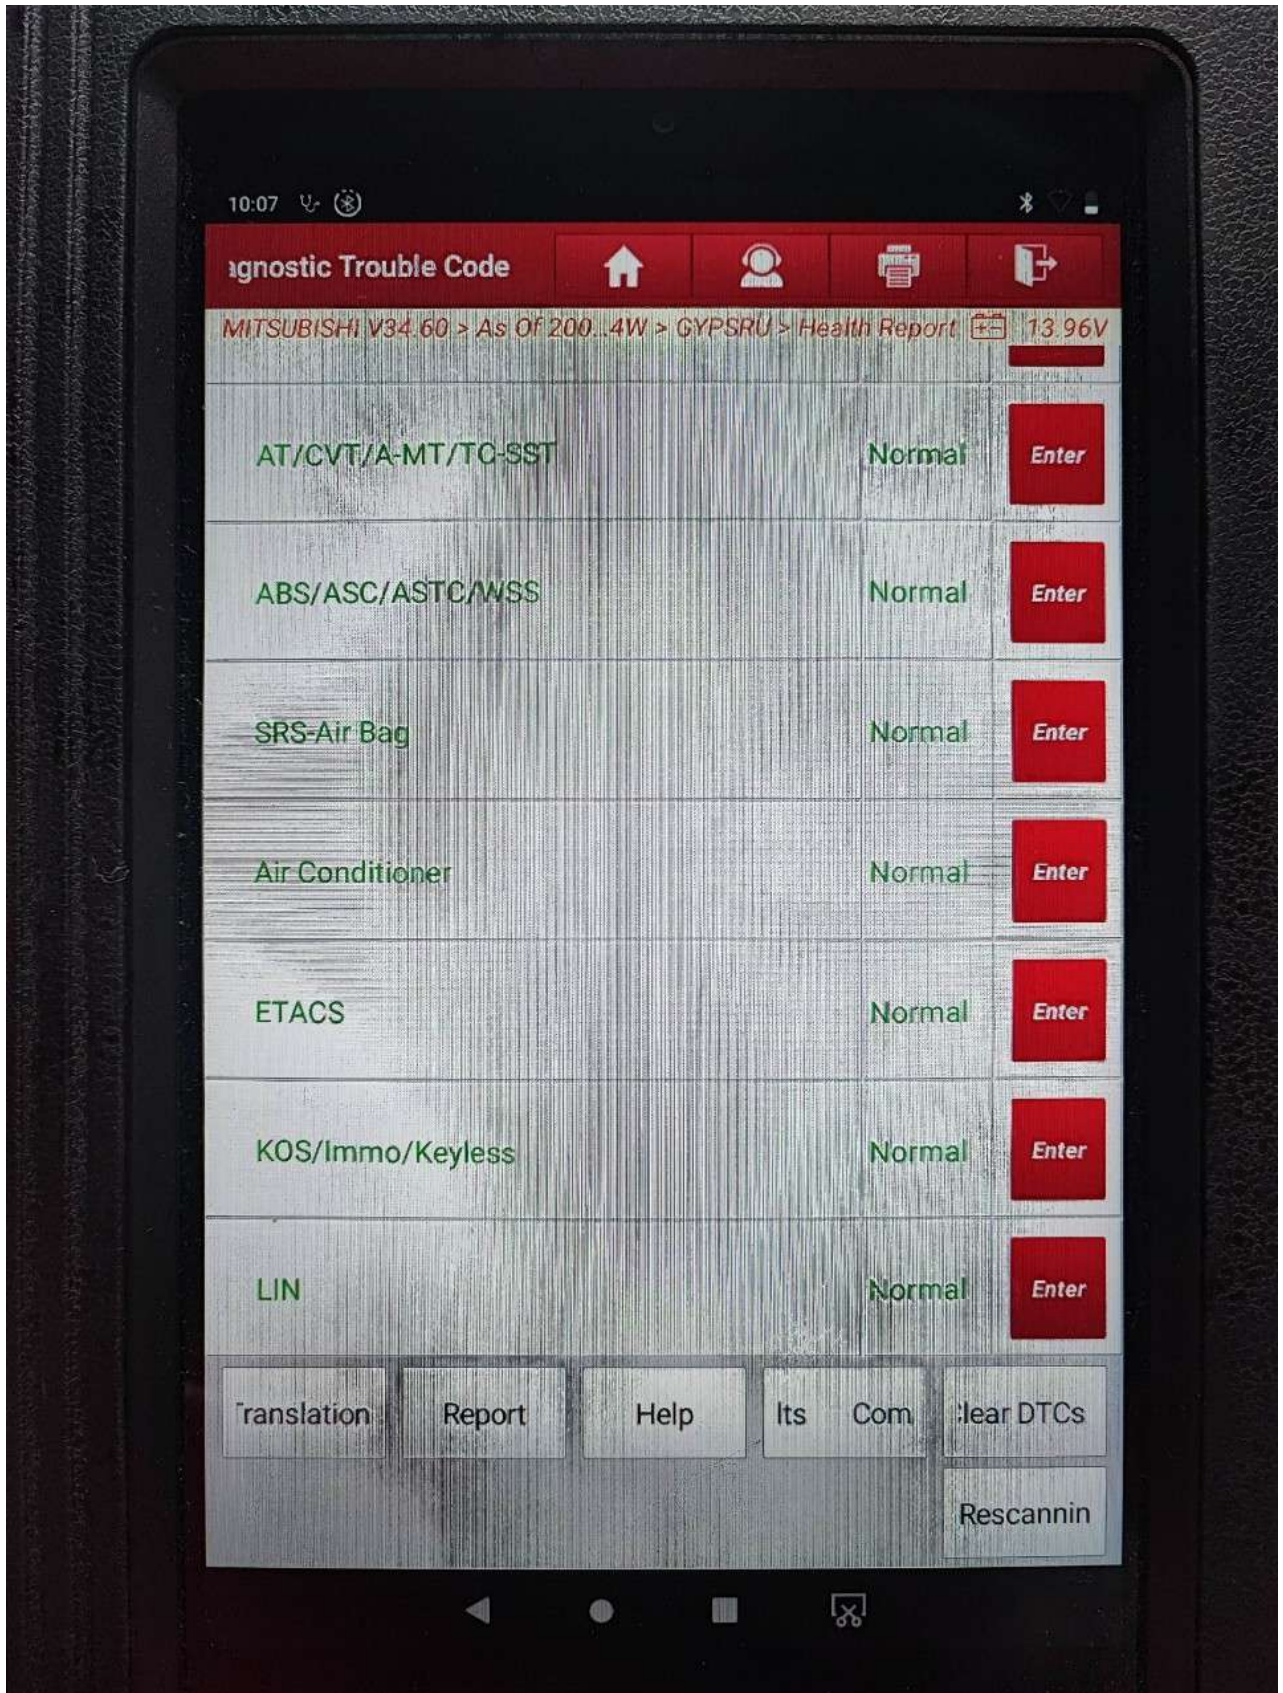
ภาพ OBD

2.17 การวินิจฉัยผ่านทาง OBD2 On-Board Diagnostics (OBD)

ดี (Good)
