1023/0376-6

Toyota Vellfire 3.5 V

INSPECTION
BY ONE2CAR

Vehicle Inspection Report

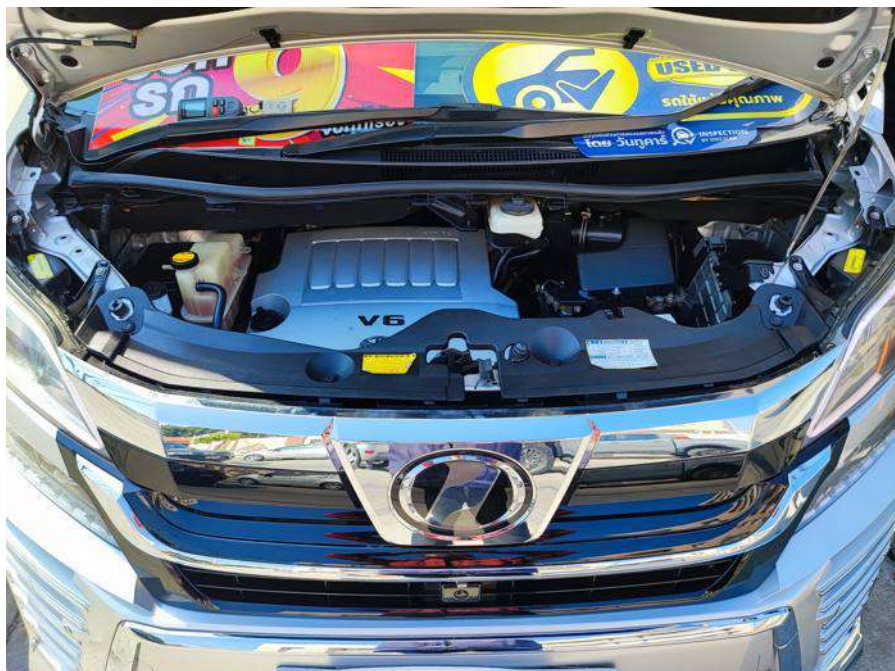
ภาพห้องเครื่อง

4.1 เครื่องยนต์ไม่พบการรั่วซึม No any leak on engine

4.10 การรั่วไหลของน้ำมัน Fluid Leaks

Voltage	13.39	V
Rating	500	CCA
Current	425	CCA
Internal resistance	6.58	mΩ
State of Charge	100	%
State of Health	72	%
Status	GOOD

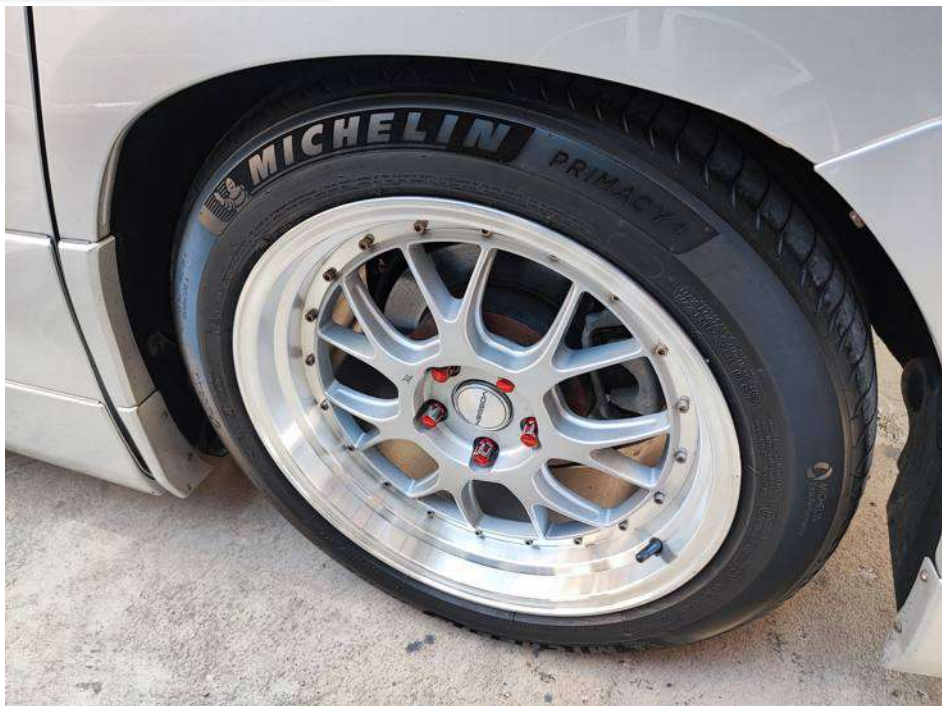
ขอบยาง ล้อ

5.1 สภาพยางรถยนต์, สัปดาห์/ปี ผลัด Tires Appearance, Year

17/21
