# Vehicle Inspection Report

## สรุปผลการตรวจสอบ (Inspection Summary)

ยี่ห้อ/รุ่น (Brand/Model): TOYOTA HILUX VIGO CHAMP 4DR	วันที่ตรวจสอบรถยนต์ (Date of Inspection): 2.8.61
หมายเลขตัวถัง (VIN): MROER19G204526111	เลขคำขอบริการ (Job No.): I018/137-002
หมายเลขเครื่องยนต์ (Engine No.): 2KD-6501417	Vehicle Picture:  
ปีที่ผลิต (Build Date): 2010	
สีรถ (Color): เทา	
ระยะการใช้งาน (Mileage): 42531	
หมายเลขทะเบียน (No. Plate): ภูเก็ต 4916	
วันครบกำหนดชำระภาษี (Registration Expiry): 20 ก.ย 61	
ชื่อลูกค้า (Customer Name): รอดสวย ( ย้ง )	
ที่อยู่ (Address):	
โทรศัพท์ (Tel):	
สถานที่ตรวจสอบรถ (Inspection Place): รอดสวย ( ย้ง )

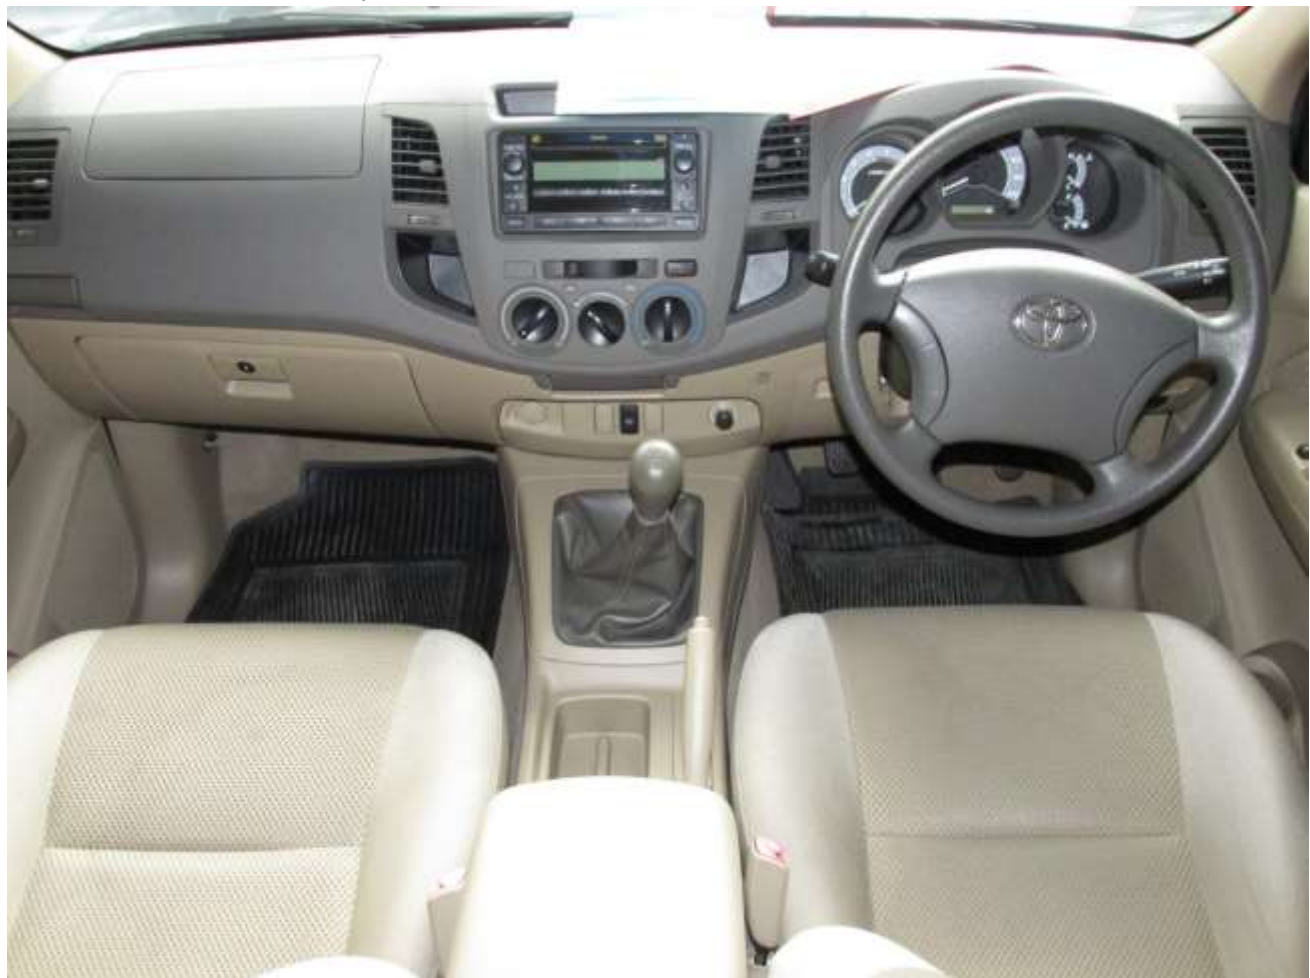
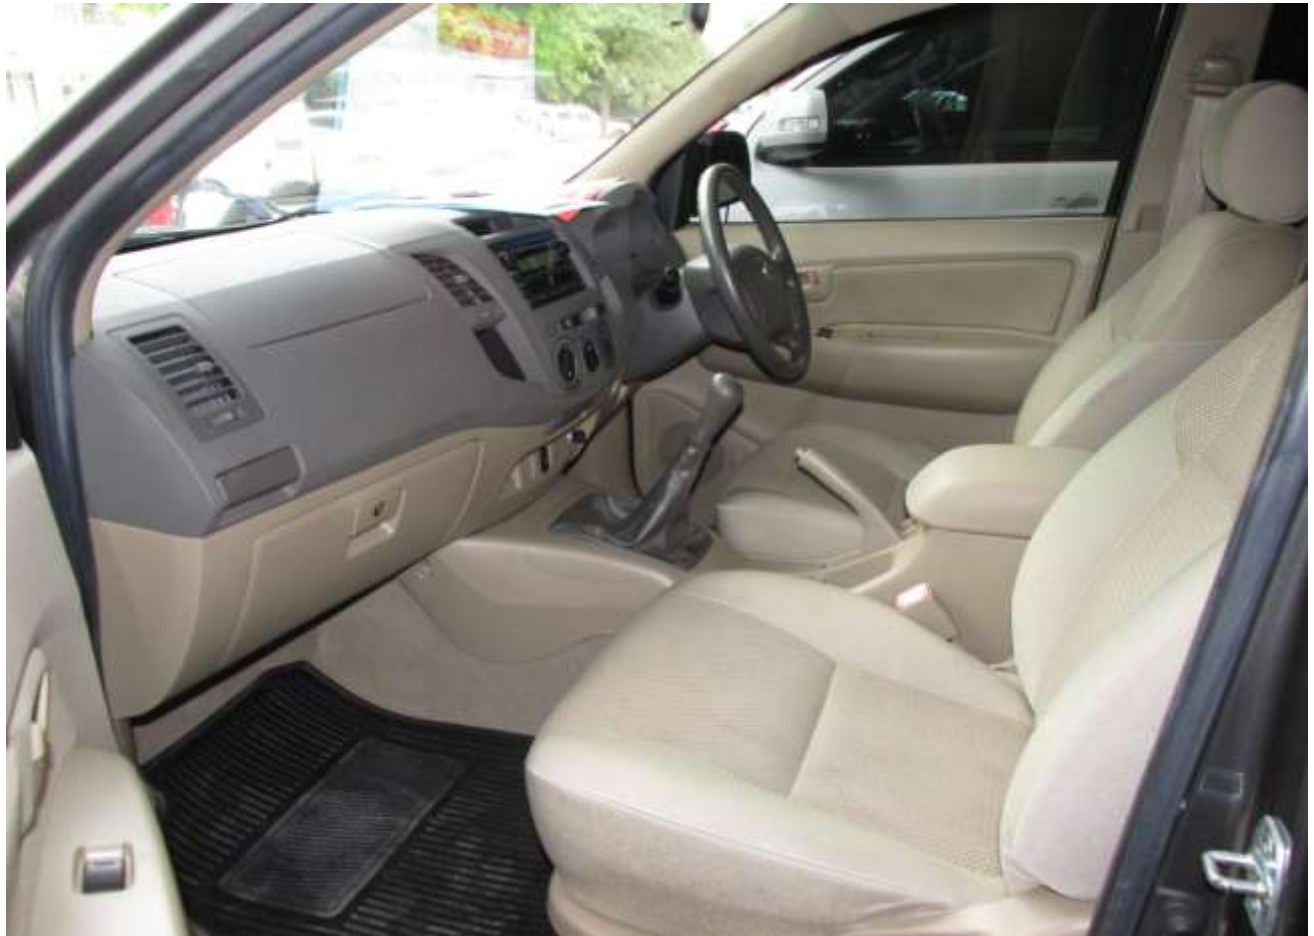
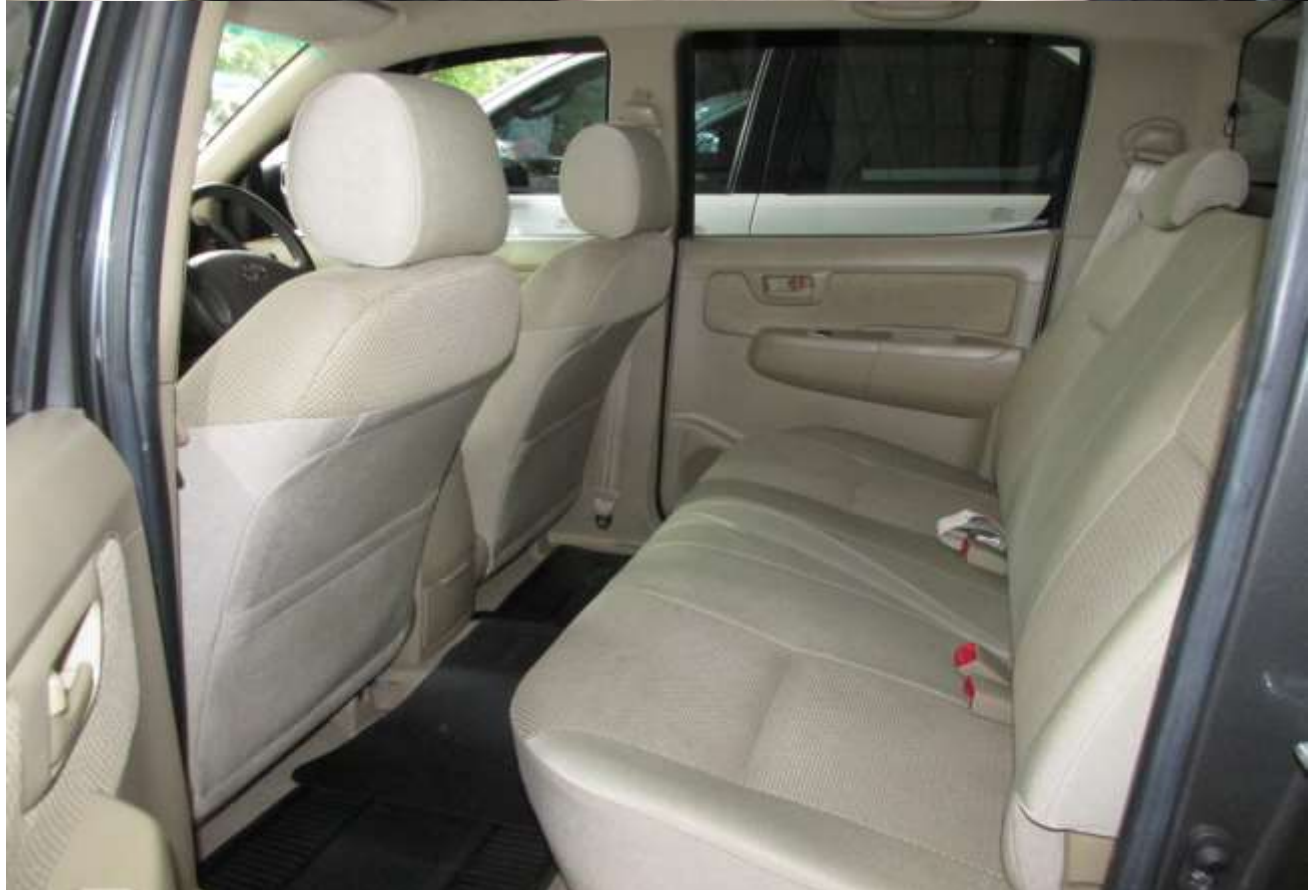
### ภาพภายในด้านหน้า หลัง และ จุดบกพร่อง - Interior Visual Details (Front, Rear and/or Defect):

ที่นั่ง สภาพ Seat Appearance	สภาพดีตามอายุการใช้งาน

เข็มขัดนิรภัย Seat Belts	สภาพดีตามอายุการใช้งาน

แผงคอนโซลหน้า Other Trims	สภาพดีตามอายุการใช้งาน

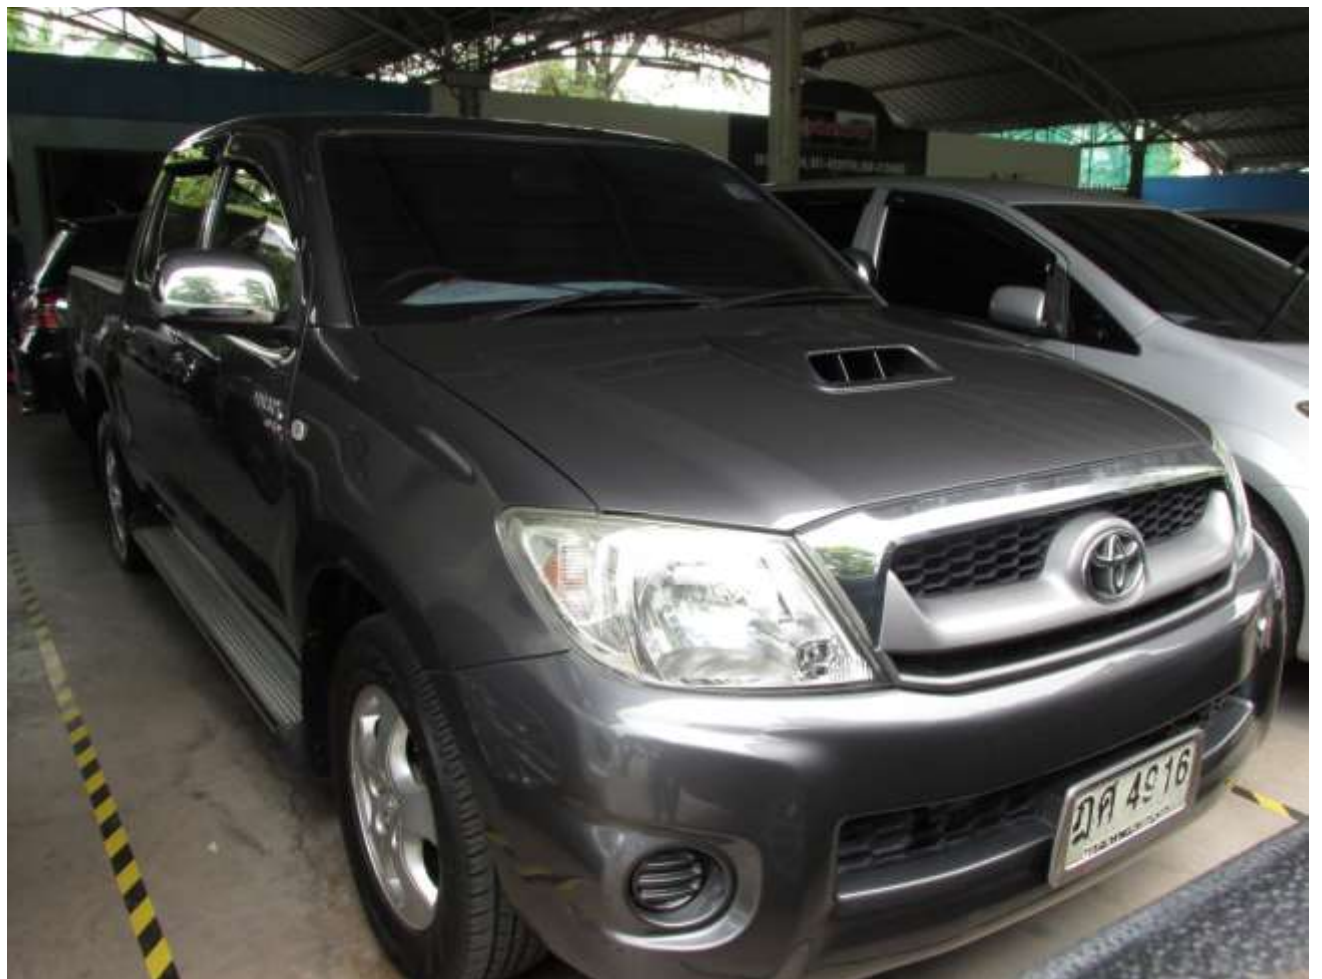
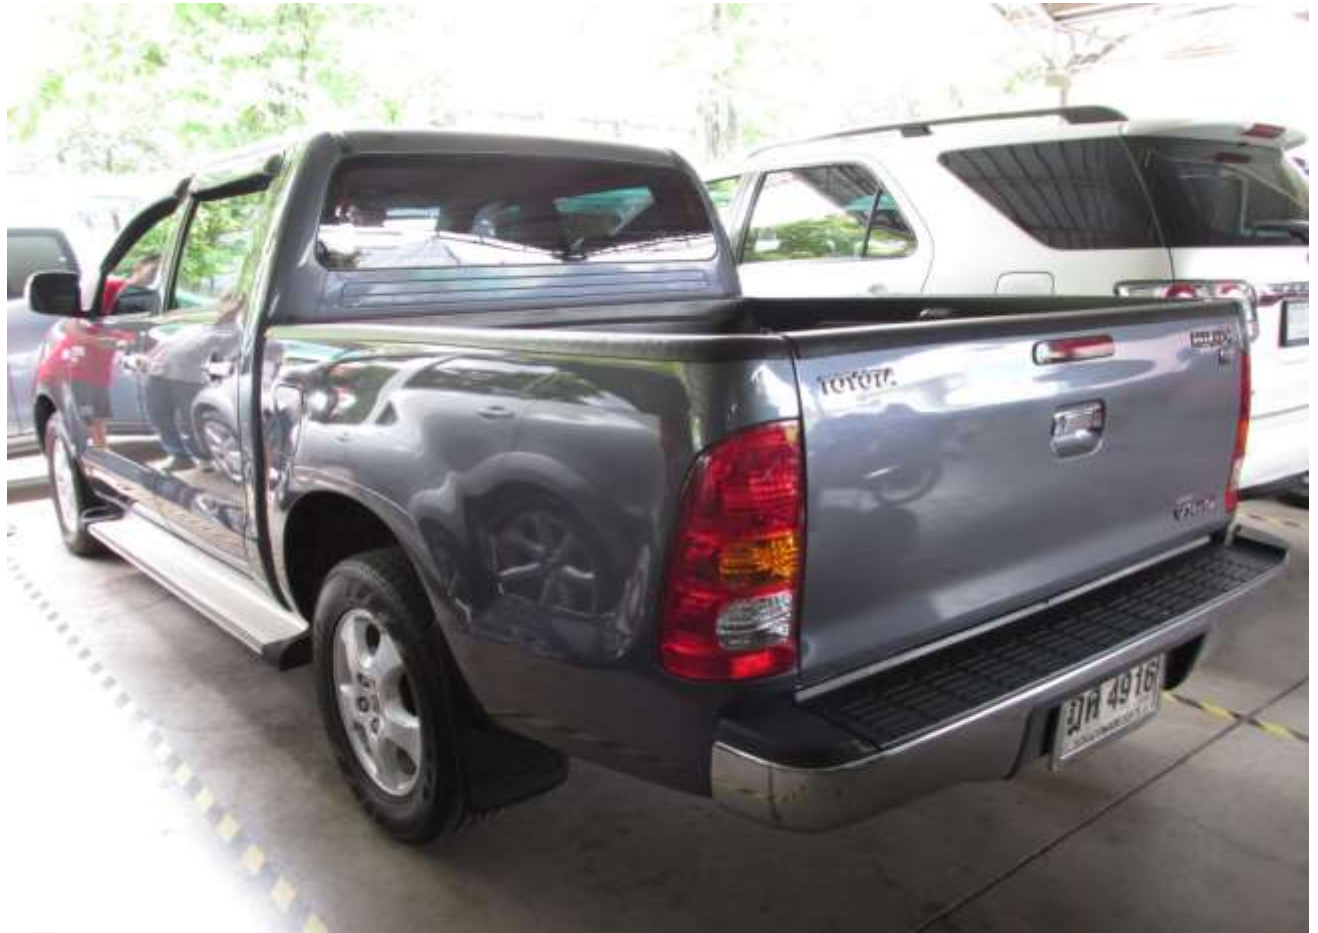
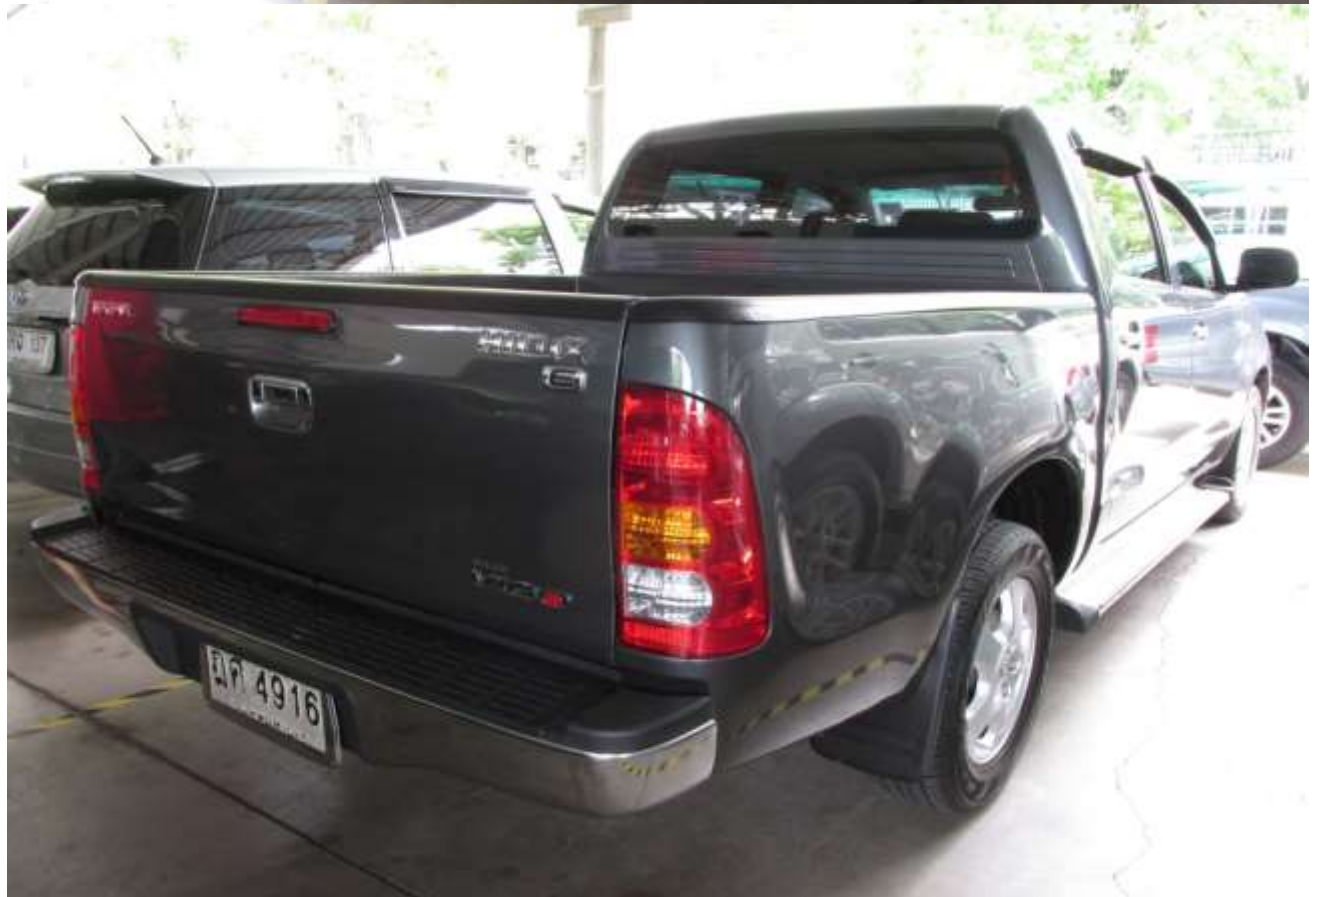
### ภาพภายนอก - Exterior Visual Details:

สภาพรวมของโครงสร้างแชสซี Chassis Frames & Members Appearance	สภาพดี

สภาพใต้ท้องรถและอุปกรณ์ใต้ท้องรถ Under Body and Parts Appearance	สภาพดีตามอายุการใช้งาน

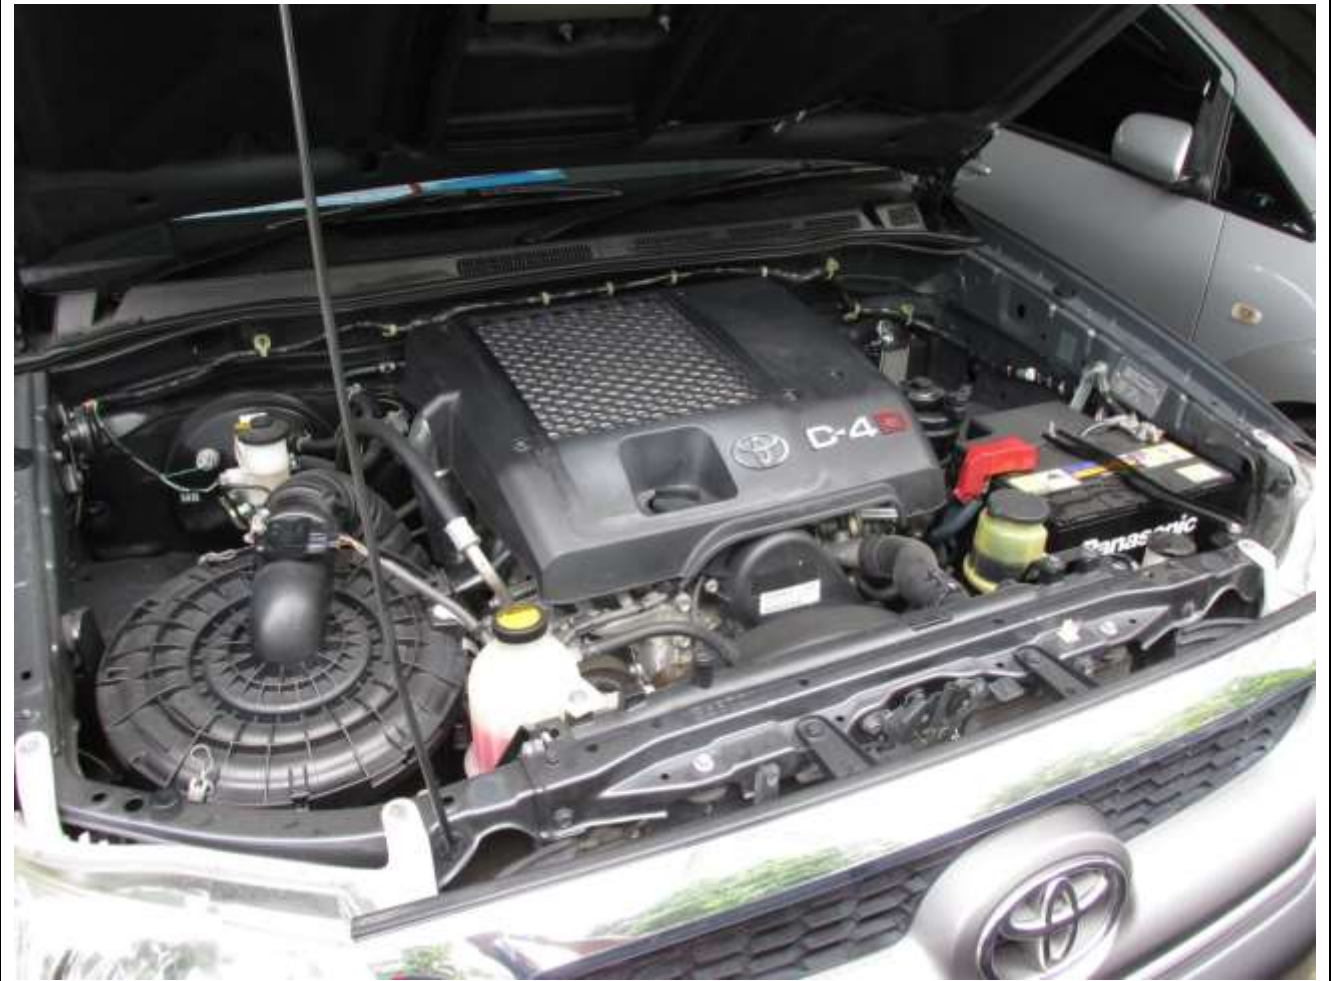
ภาพห้องเครื่อง - Engine Bay Visual Details:

แบตเตอรี่ไม่รั่ว และ ชุดยึด ไม่มีสนิม No any leak on battery and no corrosion on battery support bracket	สภาพดีตามอายุการใช้งาน																																					
 	การทดสอบ แบตเตอรี่ Battery Test	<table border="1"> <thead> <tr> <th colspan="2">Battery Test</th> </tr> </thead> <tbody> <tr> <td>Voltage</td> <td>12.47 V</td> </tr> <tr> <td>Rating</td> <td>755 CCA</td> </tr> <tr> <td>Current</td> <td>465 CCA</td> </tr> <tr> <td>Internal resistance</td> <td>5.83 mΩ</td> </tr> <tr> <td>State of Charge</td> <td>67 %</td> </tr> <tr> <td>State of Health</td> <td>39 %</td> </tr> <tr> <td>Status</td> <td>Replace</td> </tr> <tr> <td>Test Date</td> <td>2.8.61</td> </tr> </tbody> </table>	Battery Test		Voltage	12.47 V	Rating	755 CCA	Current	465 CCA	Internal resistance	5.83 mΩ	State of Charge	67 %	State of Health	39 %	Status	Replace	Test Date	2.8.61	<table border="1"> <thead> <tr> <th colspan="2">Charging System Test at 2000 rpm</th> </tr> </thead> <tbody> <tr> <td>Voltage</td> <td>13.65 V</td> </tr> <tr> <td>Status</td> <td>Normal</td> </tr> <tr> <th colspan="2">Start System Test</th> </tr> <tr> <td>Start Voltage</td> <td>8.96 V</td> </tr> <tr> <td>Status</td> <td>Normal</td> </tr> <tr> <th colspan="2">Max. Load Test at 2000 rpm</th> </tr> <tr> <td>Max. Load Voltage</td> <td>13.52</td> </tr> <tr> <td>Status</td> <td>Normal</td> </tr> </tbody> </table>	Charging System Test at 2000 rpm		Voltage	13.65 V	Status	Normal	Start System Test		Start Voltage	8.96 V	Status	Normal	Max. Load Test at 2000 rpm		Max. Load Voltage	13.52	Status	Normal

Battery Test																																							
Voltage	12.47 V																																						
Rating	755 CCA																																						
Current	465 CCA																																						
Internal resistance	5.83 mΩ																																						
State of Charge	67 %																																						
State of Health	39 %																																						
Status	Replace																																						
Test Date	2.8.61																																						
Charging System Test at 2000 rpm																																							
Voltage	13.65 V																																						
Status	Normal																																						
Start System Test																																							
Start Voltage	8.96 V																																						
Status	Normal																																						
Max. Load Test at 2000 rpm

Max. Load Voltage	13.52																																						
Status	Normal

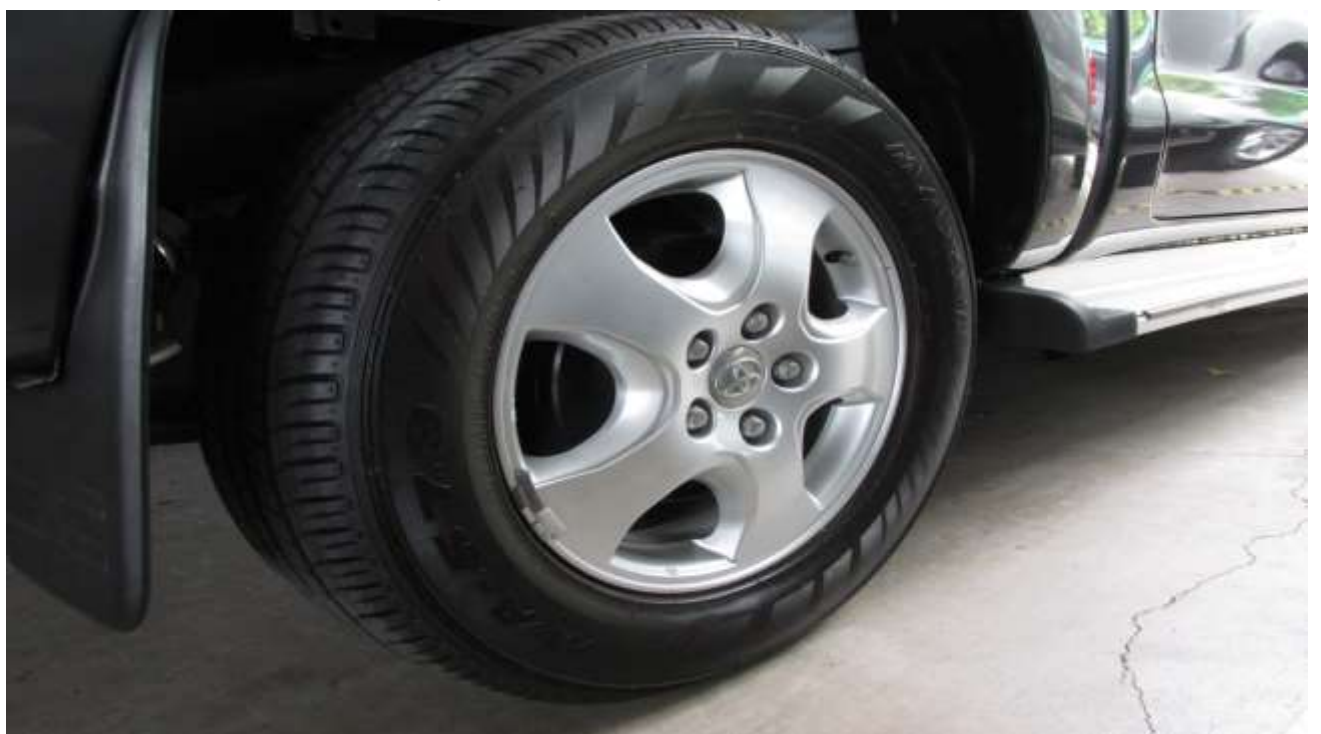
### ภาพโดยรวมของยาง ล้อ และ เบรค - Tyres, Wheels & Brakes Visual Details:

สภาพยางรถยนต์, สปีดคาร์/ปี ผลิต Tyres Appearance, Year	4917 ยางสภาพดี
 	สภาพล้อ,ฝาครอบล้อ Wheel Rims Appearance	สภาพดีตามอายุการใช้งาน
 	ล้อ และยางอะไหล่ Spare Tyre & Rim	มีประจำรถ
 	คาลิปเปอร์เบรค และท่อน้ำมัน Brake Hose Callipers & Pipes	สภาพปกติไม่พบการรั่วซึม
 	ผ้าดิสเบรค (หน้า/หลัง) Brake Pads (Front/Rear)	สภาพดีตามอายุการใช้งาน
 	จานดิสเบรค(หน้า/หลัง) Brake Discs (Front/Rear)	ควรเจียจานเบรคครั้งต่อไปที่เปลี่ยนผ้าเบรค
 	ดรัมเบรคล้อหลัง Brakes and Drums any No Leakage	สภาพดีตามอายุการใช้งาน
 	การทำงานของเบรคมือ Park Brake function	ระบบการทำงานปกติ
 	คำแนะนำอื่นๆ Other	N/A

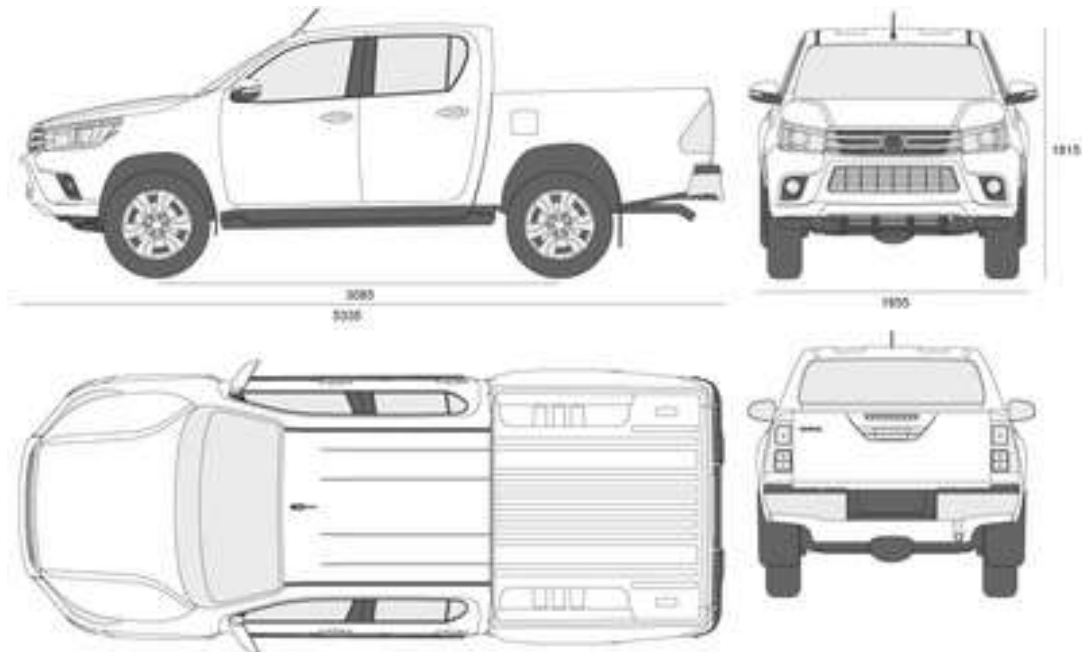
ความหนาสีรถกระบะ (ตอนเดียว, แค็บ และ 4 ประตู) - Paint Thickness on Pickup (Single Cab, Extend Cab and Double Cab):

ชิ้นส่วนยานยนต์ (Car Part)	ความหนาสี Paint Thickness (µm)			
	P1	P2	P3	Average
Front Wing (RH)	529	614	569	571
Front Wing (LH)	237	152	185	191
Front Door (RH)	336	290	287	304
Front Door (LH)	165	133	127	142
Rear Door (RH)	237	199	226	221
Rear Door (LH)	153	189	197	180
Extra Cab (RH)	-	-	-	-
Extra Cab (LH)	-	-	-	-

ชิ้นส่วนยานยนต์ (Car Part)	ความหนาสี Paint Thickness (µm)			
	P1	P2	P3	Average
Bonnet	286	275	248	270
Roof	130	164	170	155
Boot/Tail Gate	-	-	-	-
Tray (RH)	-	-	-	-
Tray (LH)	198	201	200	200
Front Bumper	201	268	242	237
Rear Bumper	126	155	137	139
