Vehicle Inspection Report

ยี่ห้อ/รุ่น (Brand/Model): HONDA BR-V 1.5 AT	วันที่ตรวจสอบรถยนต์ (Date of Inspection):
หมายเลขตัวถัง (VIN): MRHGD1860GP104742	เลขคำขอบริการ (Job No.) : I020/0036-1
หมายเลขเครื่องยนต์ (Engine No.): L15Z13905722	Vehicle Picture:  
ปีที่ผลิต (Build Date): 2016	
สีรถ (Color): ขาว	
ระยะการใช้งาน(Mileage): 74,603 กม.	
หมายเลขทะเบียน (No. Plate): 5กฐ 6721	
วันครบกำหนดชำระภาษี (Registration Expiry): 31 พ.ค. 64	
ชื่อลูกค้า (Customer Name): : .สิทรี ออโต้ (SIT AUTO)	
ที่อยู่(Address): กาญจนนาภิเษก	
โทรศัพท์ (Tel): 088-309-6622	
สถานที่ตรวจสอบรถ (Inspection Place): .สิทรี ออโต้ (SIT AUTO)

ข้อคิดเห็นทั่วไป (General Comments):รถสภาพดี โครงสร้างไม่เคยเกิดอุบัติเหตุ ไม่เคยจมน้ำและไฟไหม้

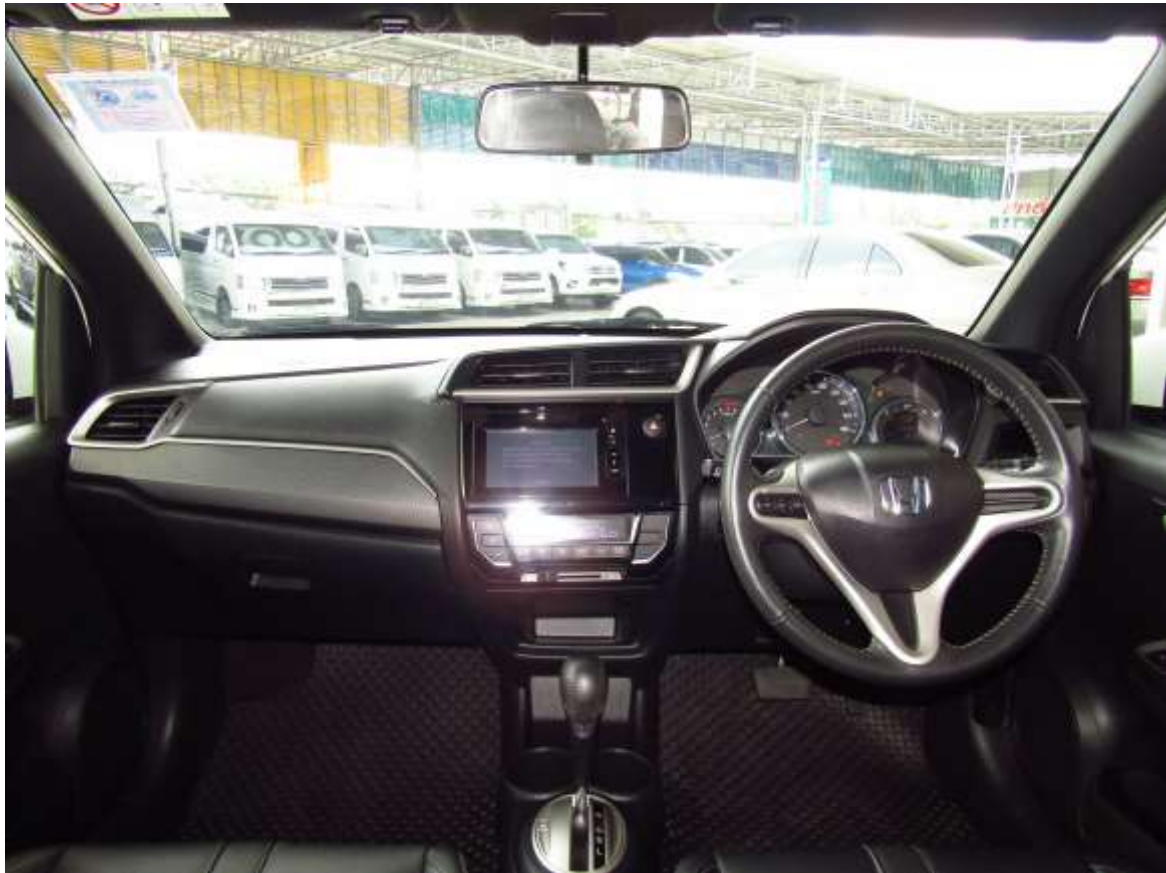
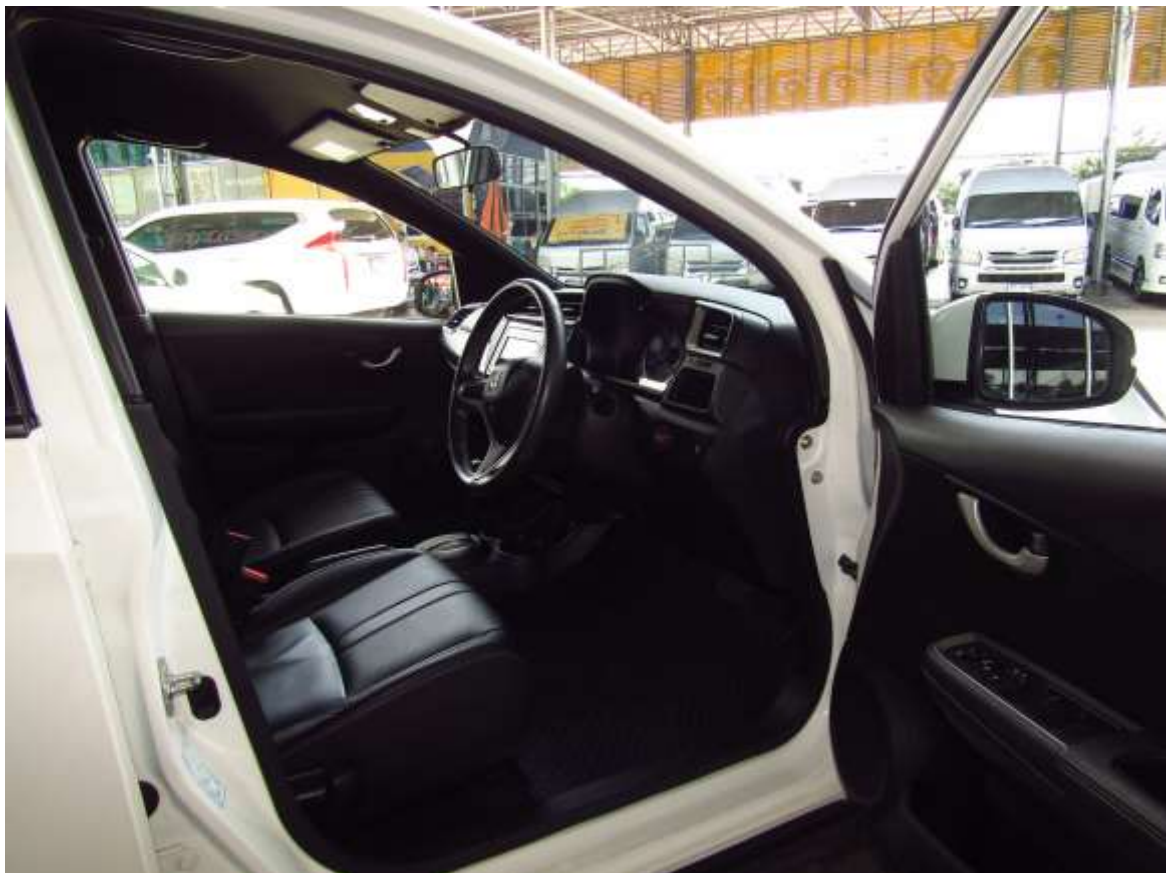
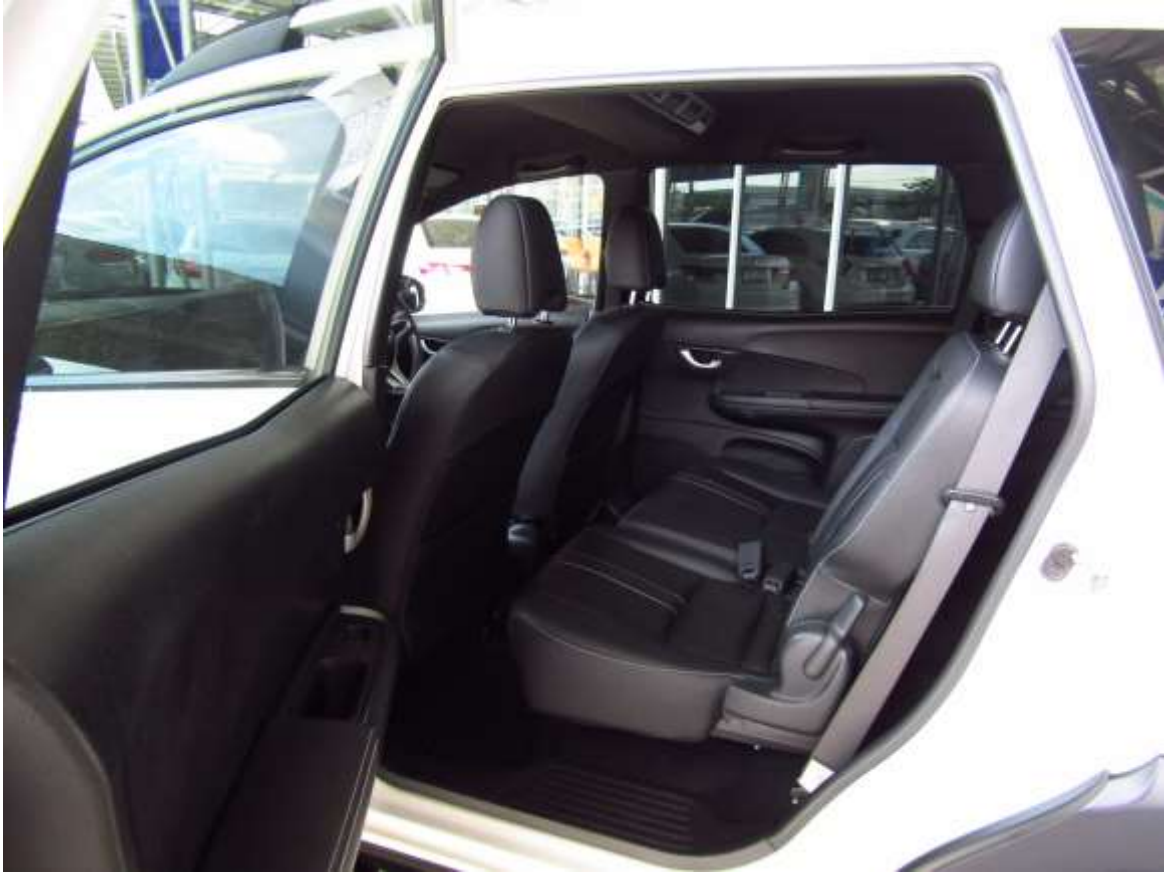
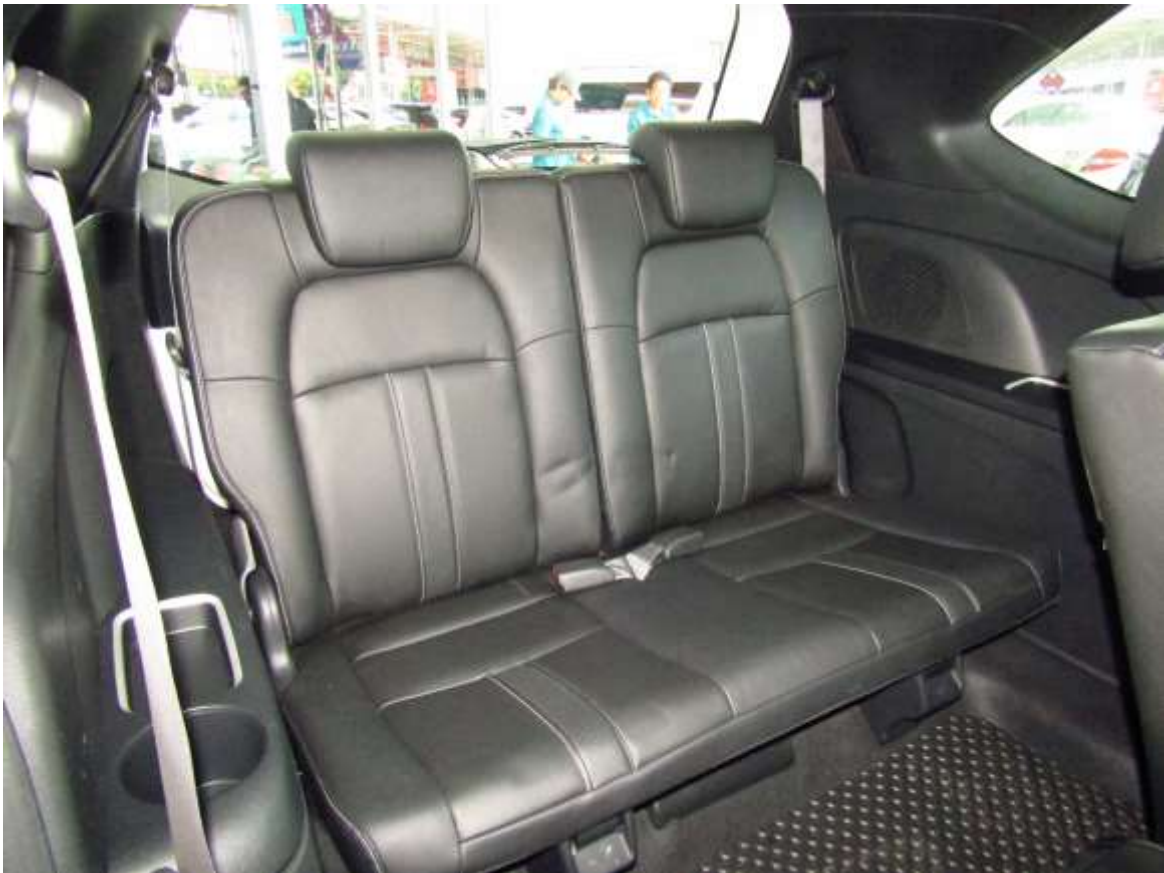
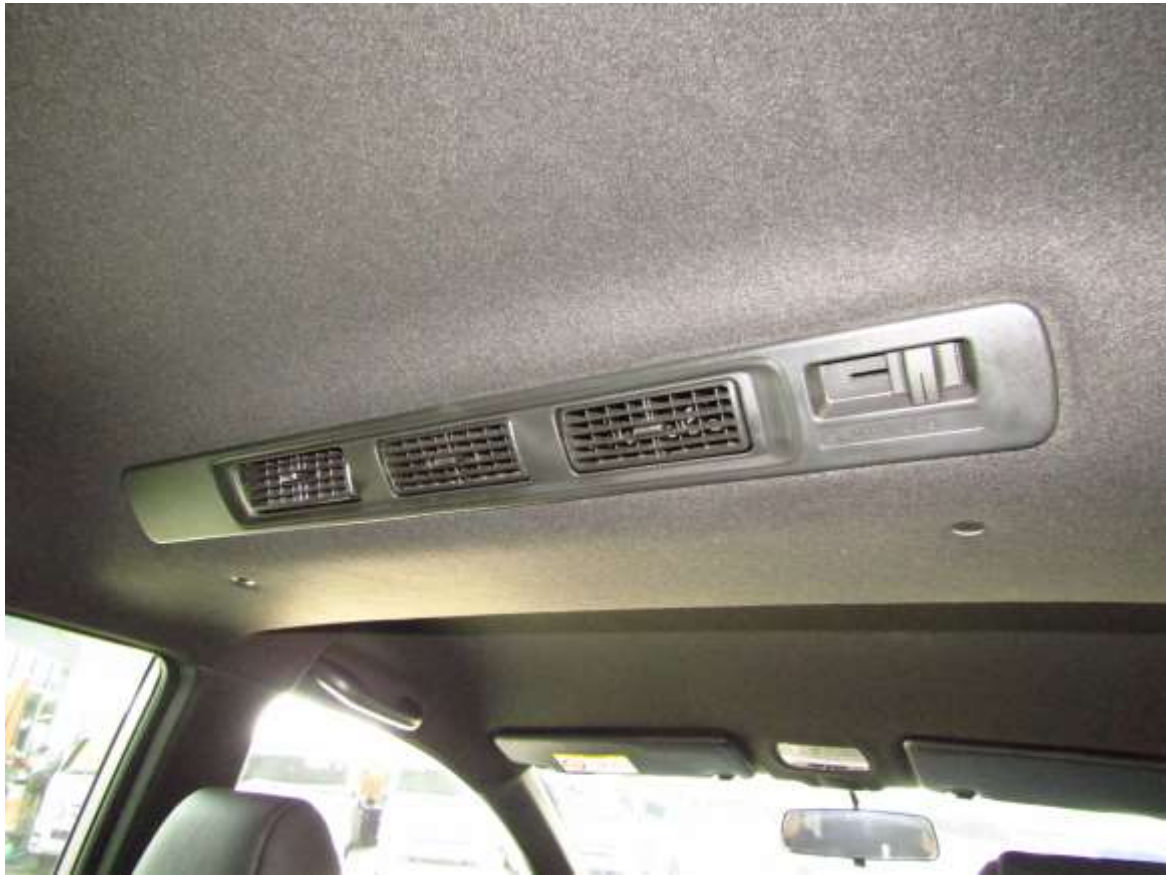
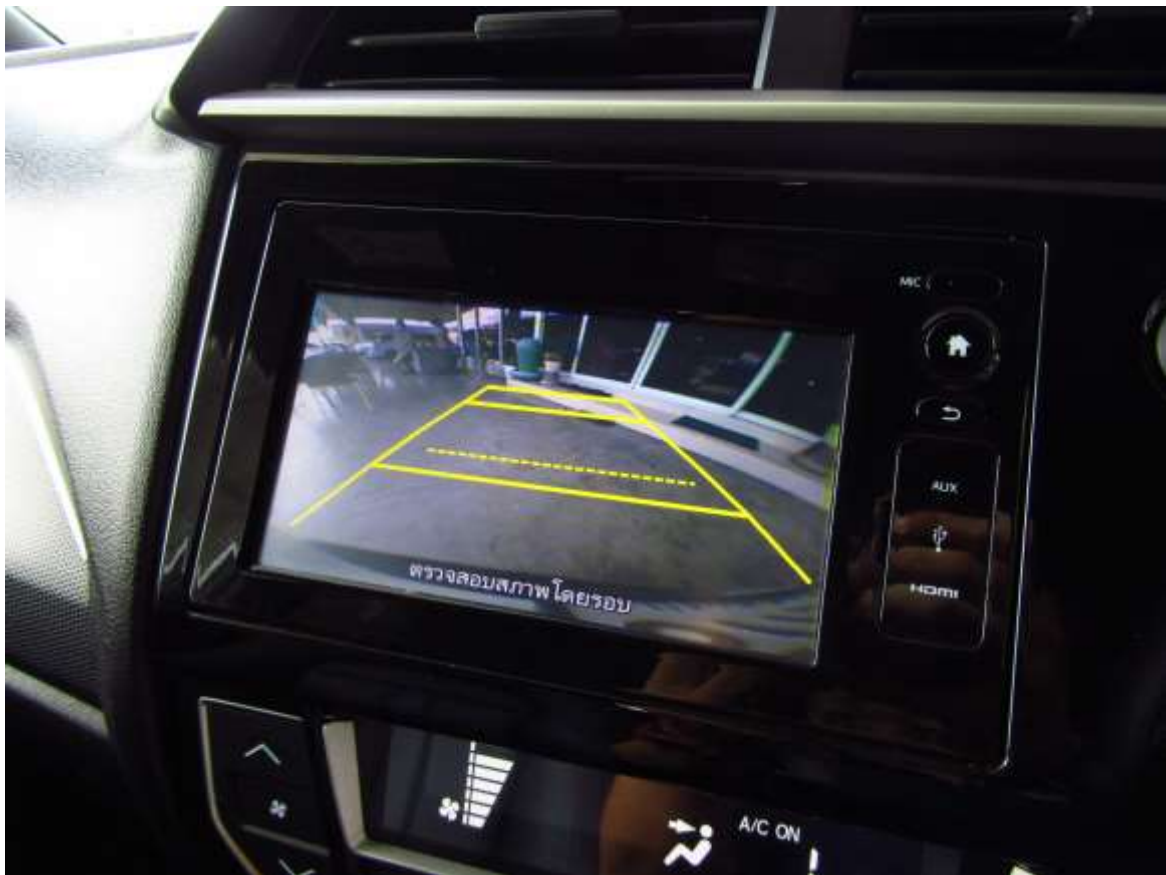
ภาพภายในด้านหน้า หลัง และ จุดบกพร่อง - Interior Visual Details (Front, Rear and/or Defect):

ที่นั่ง สภาพ Seat Appearance	สภาพตามอายุการใช้งาน
	การทำงาน การปรับ และการล็อค เบาะ Seat Adjust functional	ทำงานได้ดี
	สภาพ รางใต้เบาะ Seat slide adjust rail	สภาพตามอายุการใช้งาน
	เข็มขัดนิรภัย Seat Belts	สภาพตามอายุการใช้งาน
	อื่นๆเพิ่มเติม Others	N/A

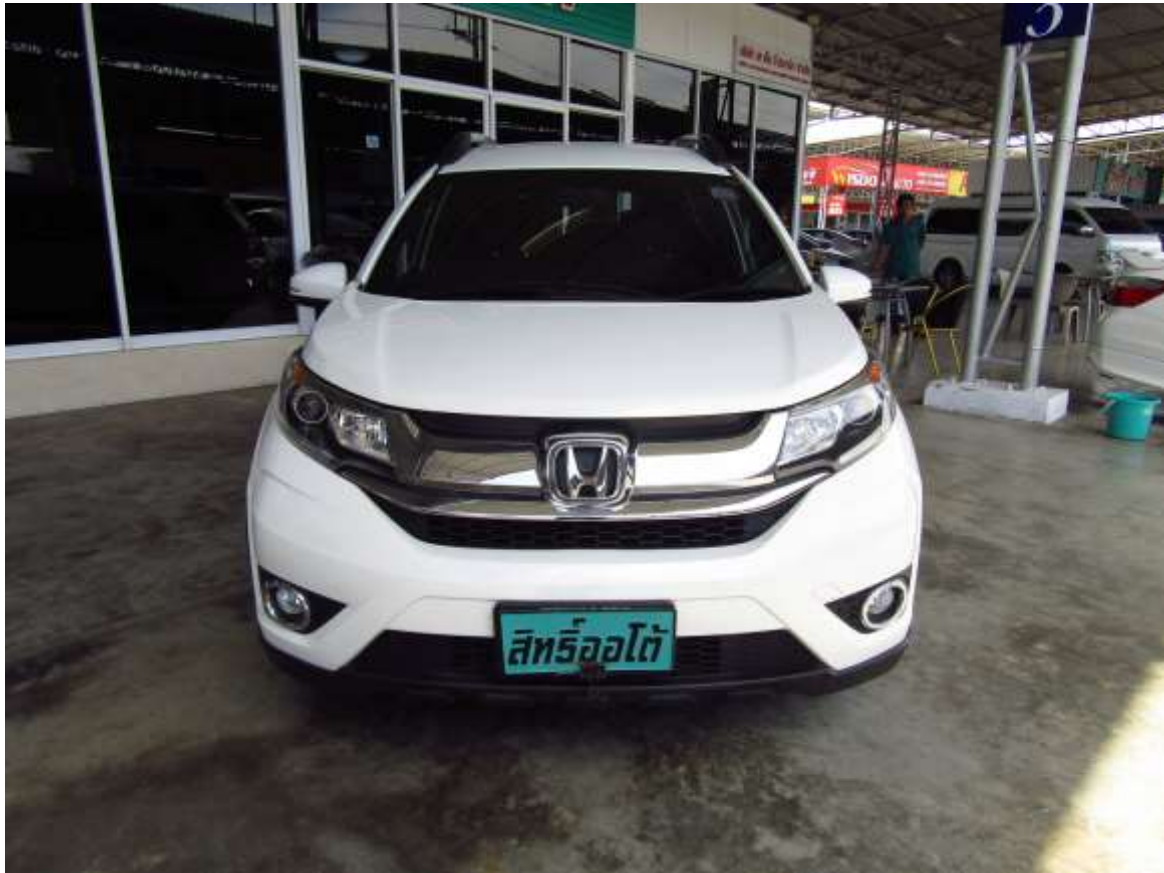
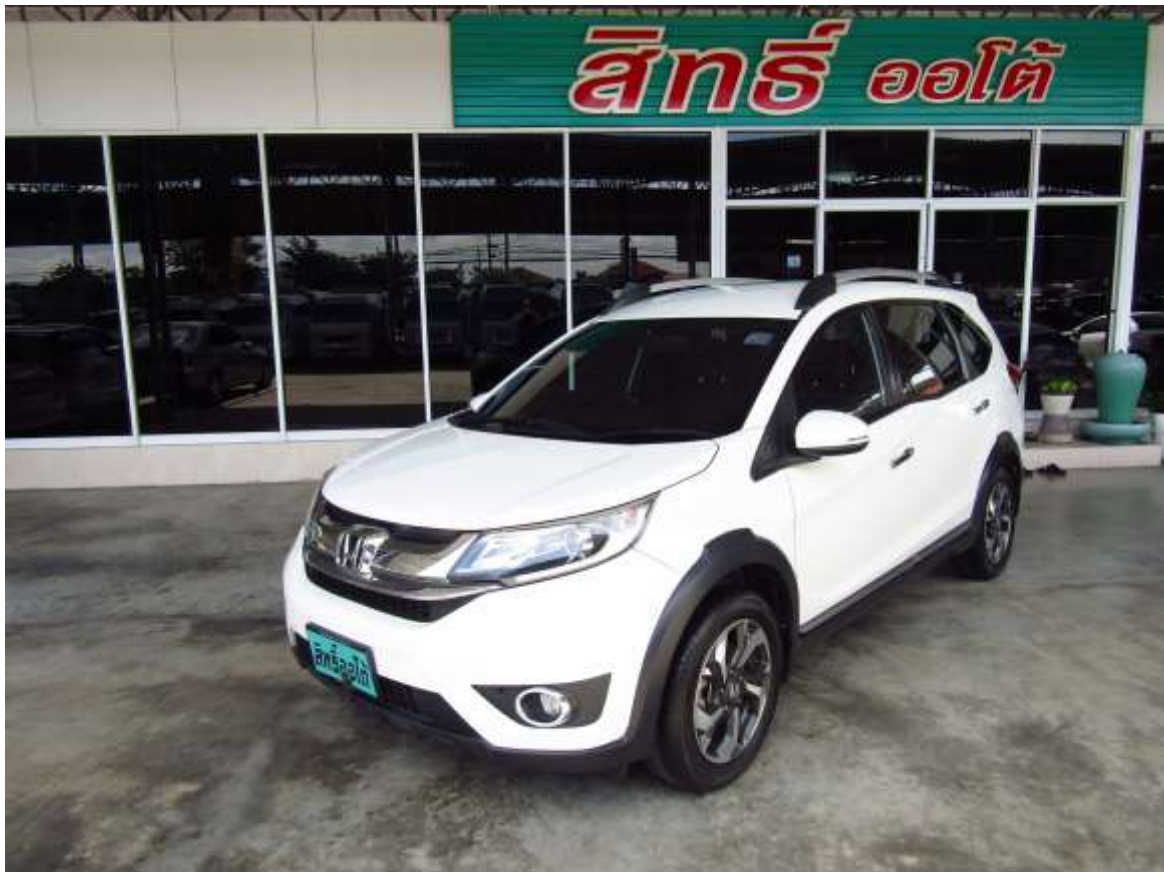
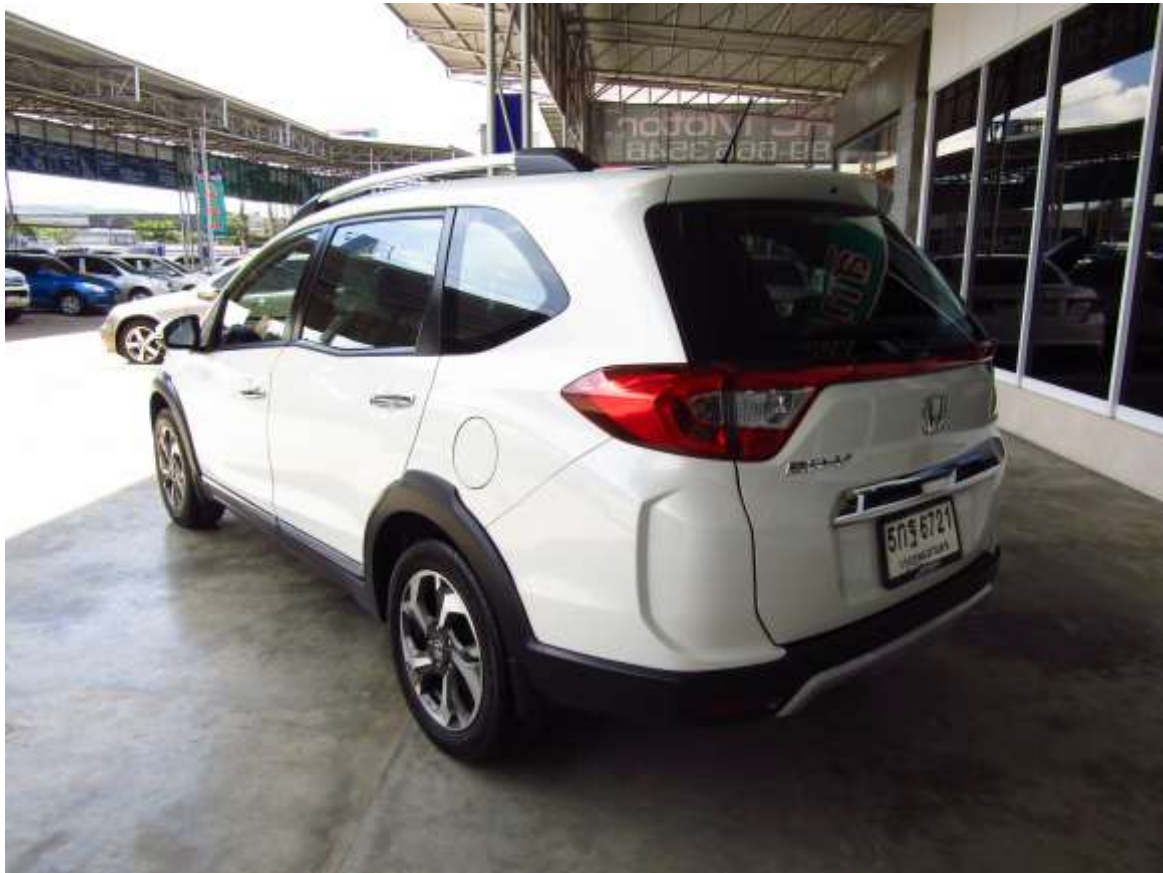
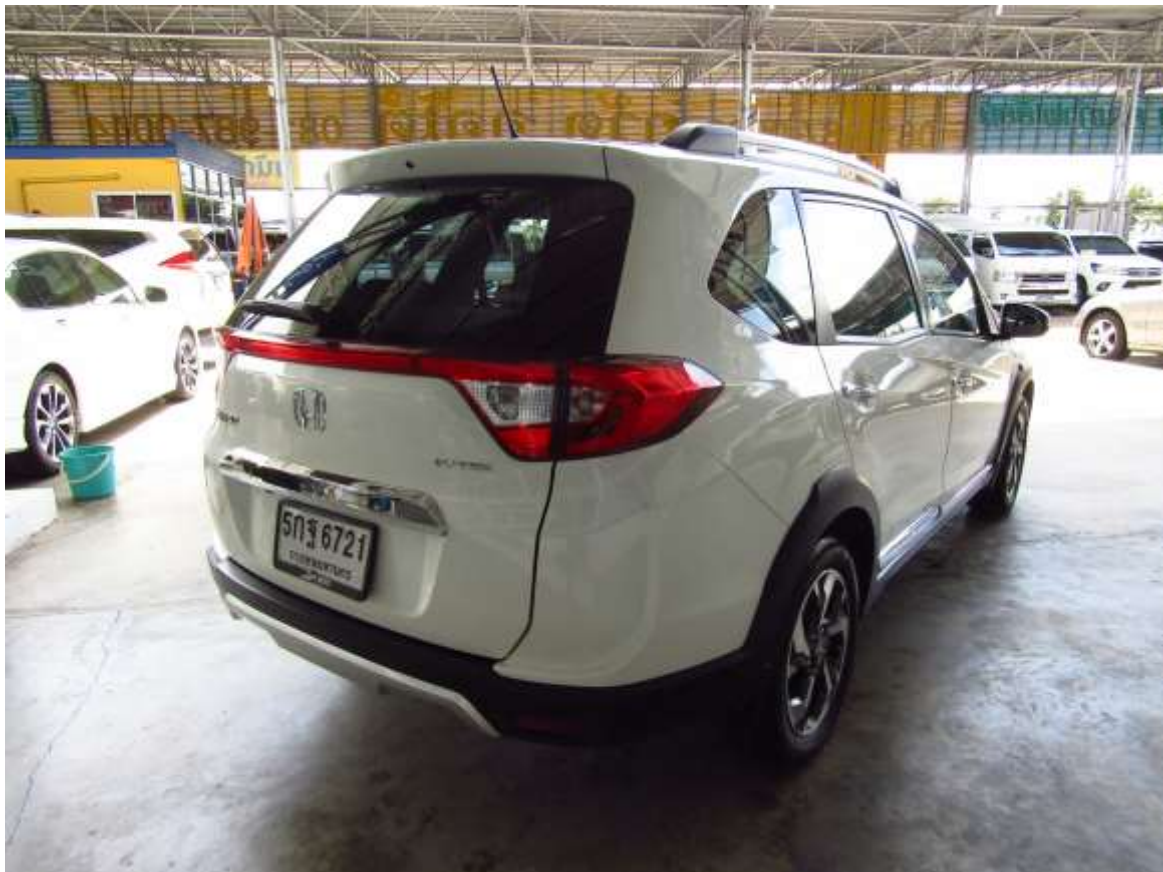
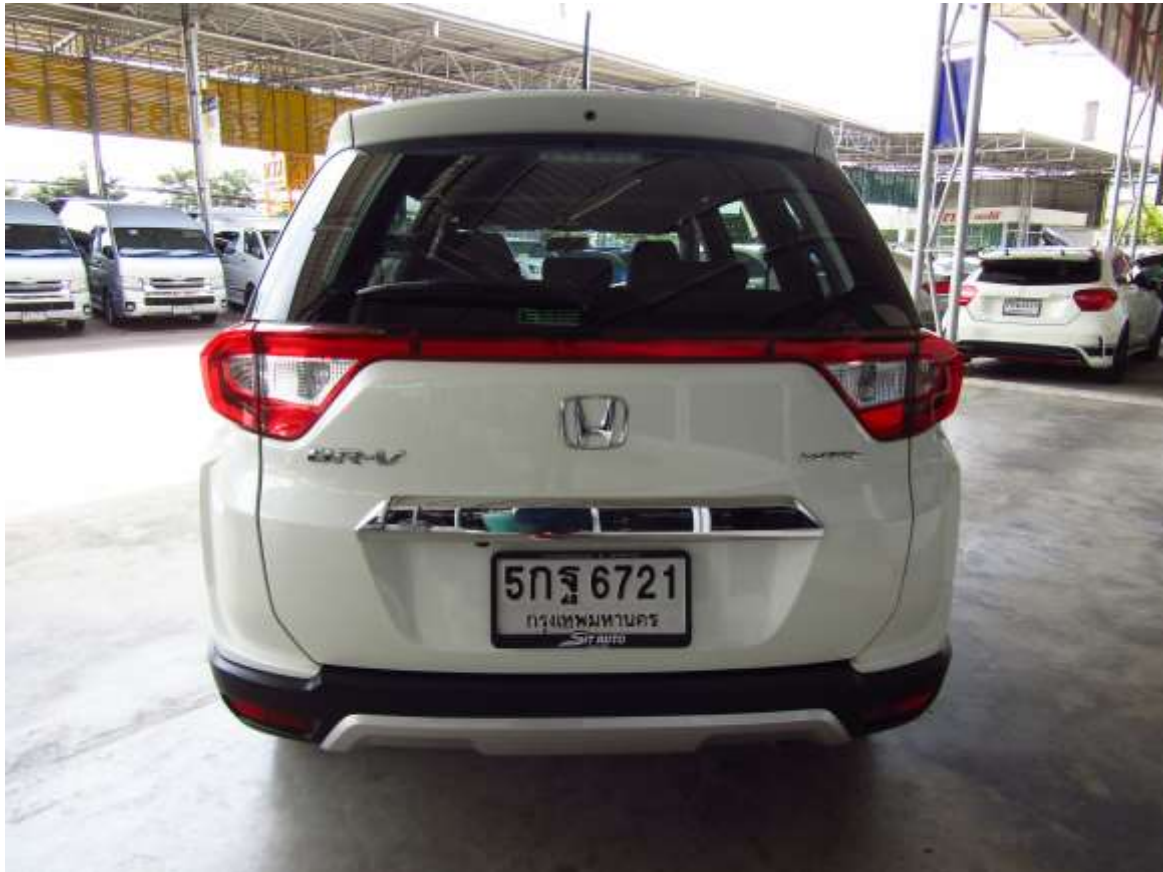
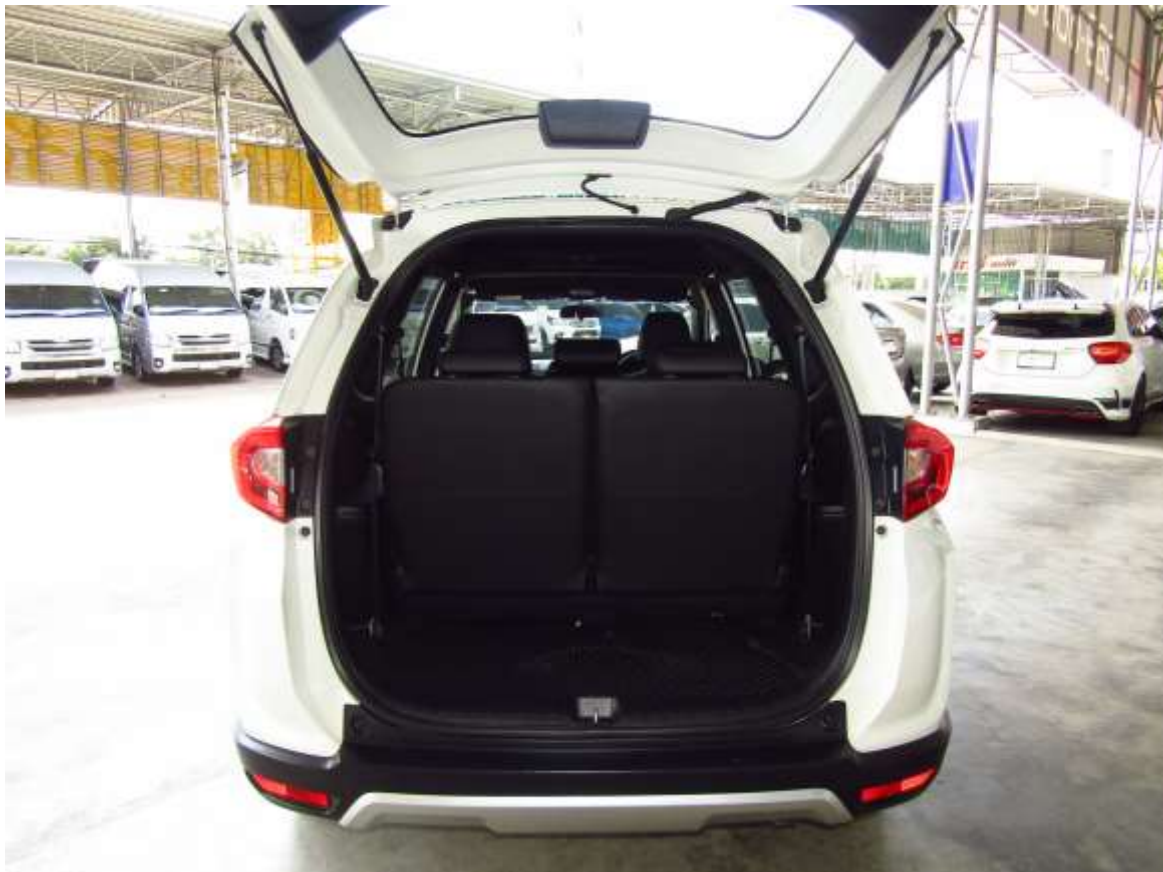
ภาพภายนอก - Exterior Visual Details:

กันชนหน้า Front Bumper	สภาพดี
 	คาน รับกันชนหน้า (ขวา) Front Side Member (Right) Appearance	สภาพดี
 	คาน รับกันชนหน้า (ซ้าย) Front Side Member (Left) Appearance	สภาพดี
 	ฝากระโปรงหน้ารถ Bonnet	สภาพดี
 	กระจกบังลมหน้า Windshield	สภาพดี
 	หลังคา Roof	สภาพดี
 	สภาพ และการทำงาน หลังคาชั้นรูป หลังคาเปิดประทุน Sunroof/Convertible functional and appearance	N/A
 	แก้มบังโคลนหน้าขวา Front Right Wing	สภาพดี
 	ประตูหน้าขวา Front Right Door	สภาพดี
 	ประตูหลังขวา Rear Right Door	สภาพดี
 	ประตูเลื่อนด้านขวา Sliding Right Door	N/A
 	แก้มบังโคลนหลังขวา Rear Right Wing	สภาพดี
 	บันไดขายน้าด้านขวา Right Rocker Panel	สภาพดี
 	แก้มบังโคลนหน้าซ้าย Front Right Wing	สภาพดี

ประตูหน้าซ้าย Front Left Door	สภาพดี
 	ประตูหลังซ้าย Rear Left Door	สภาพดี

ประตูเลื่อนด้านซ้าย Sliding Left Door	N/A
 	แก้มบังโคลนหลังซ้าย Rear Right Wing	สภาพดี
 	บันไดขายน้าด้านซ้าย Left Rocker Panel	สภาพดี
 	ประตูท้าย,ฝากระโปรงท้าย Rear Tail Gate	สภาพดี
 	กระจกบังลมหลัง Rear Screen	สภาพดี
 	กันชนหลัง Rear Bumper	สภาพดี
 	คาน รับกันชนหลัง (ขวา) Rear Side Member (Right) Appearance	สภาพดี
 	คาน รับกันชนหลัง (ซ้าย) Rear Side Member (Right) Appearance	สภาพดี
 	เสาโครงสร้าง A ขวา Right A-Pillar	สภาพดี
 	เสาโครงสร้าง B ขวา Right B-Pillar	สภาพดี
 	เสาโครงสร้าง C ขวา Right C-Pillar	สภาพดี
 	เสาโครงสร้าง D ขวา Right D-Pillar	สภาพดี
 	เสาโครงสร้าง A ซ้าย Left A-Pillar	สภาพดี

เสาคโครงสร้าง C ซ้าย Left C-Pillar	สภาพดี
 	เสาคโครงสร้าง D ซ้าย Left D-Pillar	สภาพดี
 	ระบบบังคับเลี้ยว Steering Components	สภาพดี
 	อื่นๆเพิ่มเติม Others	N/A

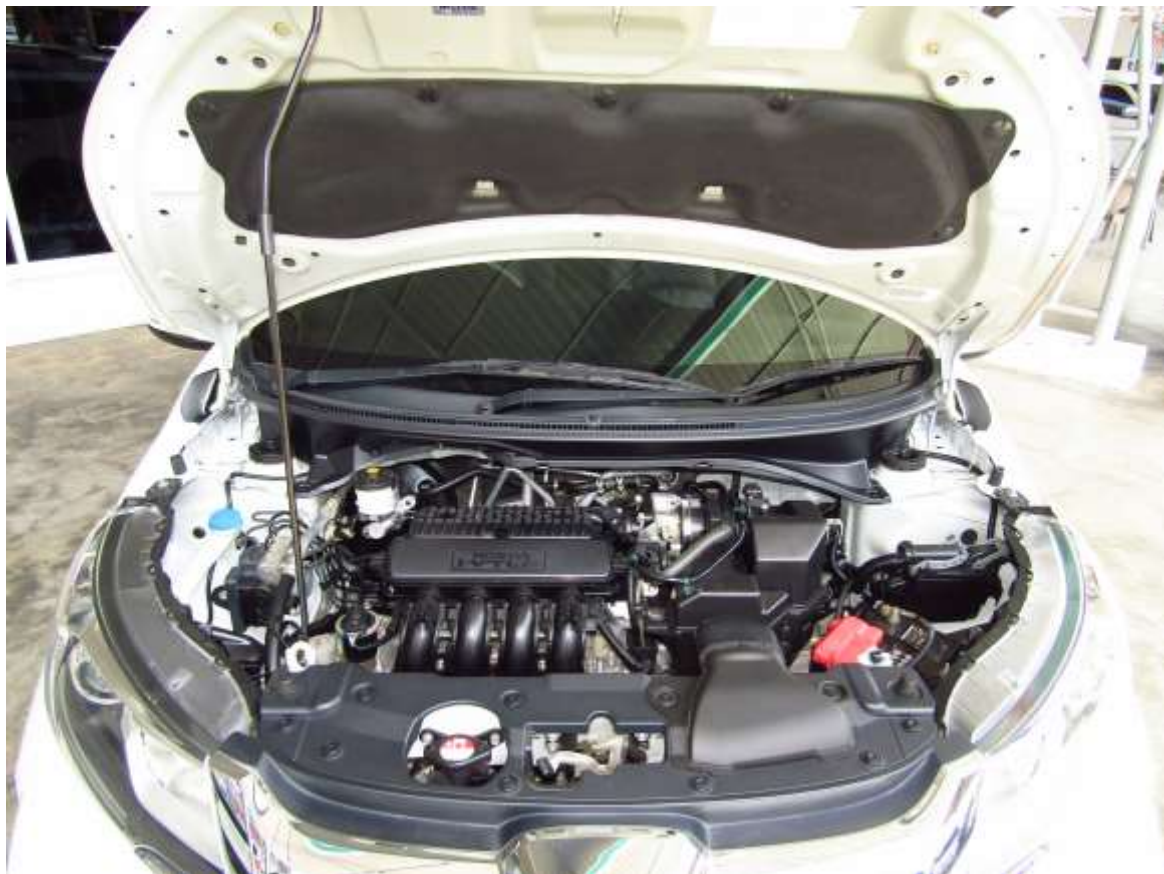
ภาพห้องเครื่อง - Engine Bay Visual Details:

การทดสอบ แบตเตอรี่ Battery Test	Battery Test		Charging System Test at 2000 rpm	
	Voltage	12.57	V	Voltage	14.32 V
	Rating	375	CCA	Status	Normal
	Current	373	CCA	Start System Test	
	Internal resistance	7.26	mΩ	Start Voltage	8.99 V
	State of Charge	77	%	Status	Normal
	State of Health	91	%	Max. Load Test at 2000 rpm	
	Status	Great		Max. Load	14.24 V
	Test Date	10.09.63		Voltage	
				Status	Normal
