Vehicle Inspection Report

สรุปผลการตรวจสอบ (Inspection Summary)

ยี่ห้อ/รุ่น (Brand/Model): TOYOTA COROLLA ALTIS 1.8S ESPORT A/T	วันที่ตรวจสอบรถยนต์(Date of Inspection): 28/10/63
หมายเลขตัวถัง (VIN): MR053REH404634983	เลขคำขอบริการ (Job No.): I020/0053-3
หมายเลขเครื่องยนต์ (Engine No.): 2ZRY366282	<p>Vehicle Picture:</p>  
ปีที่ผลิต (Build Date): 2016	
สีรถ (Color): เทา	
ระยะการใช้งาน(Mileage): 102,067 กม.	
หมายเลขทะเบียน (No. Plate): 6กณ 1746	
วันครบกำหนดชำระภาษี (Registration Expiry):	
ชื่อลูกค้า(Customer Name) : BIG AUTO	
ที่อยู่(Address):	
โทรศัพท์ (Tel): 095-174-0204	
สถานที่ตรวจสอบรถ (Inspection Place): ถ.รังสิต - ปทุมธานี

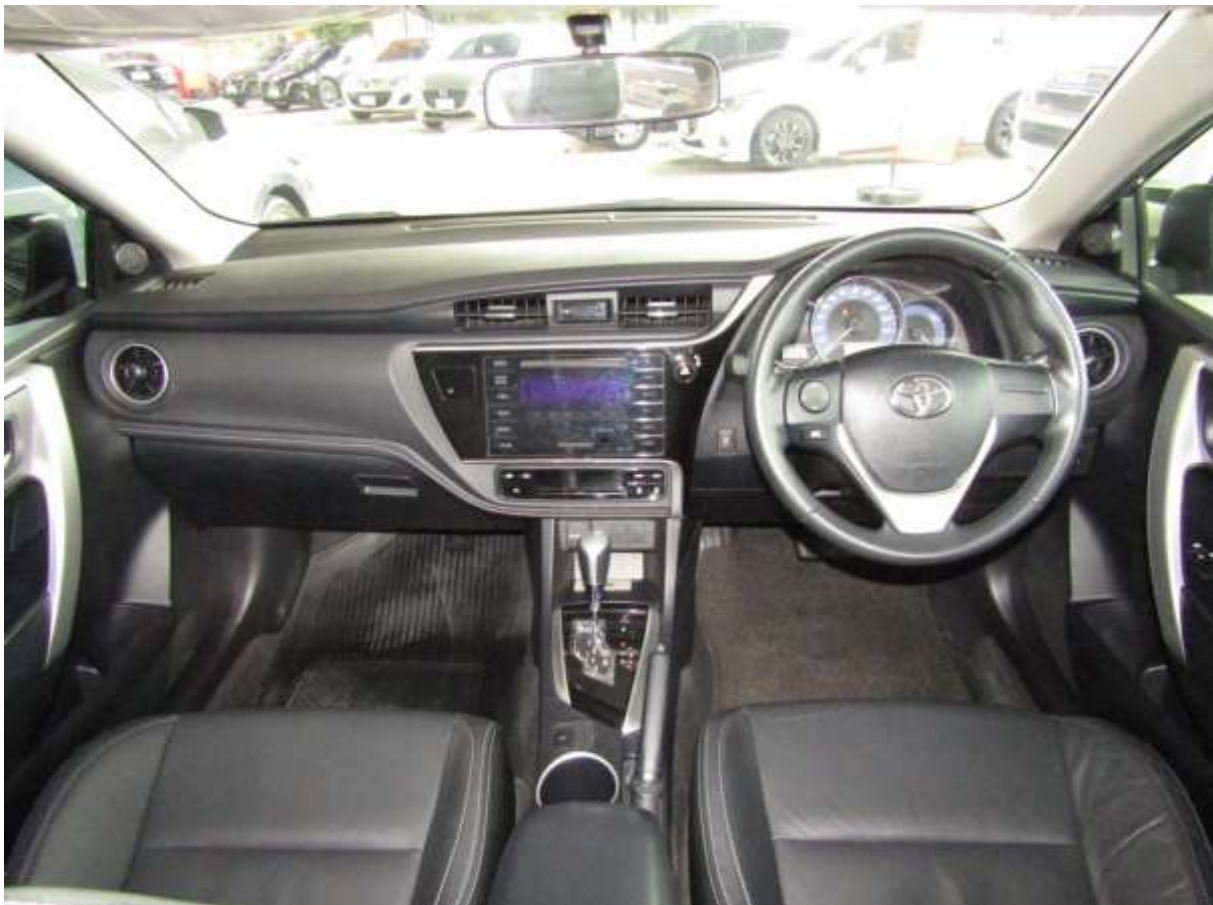
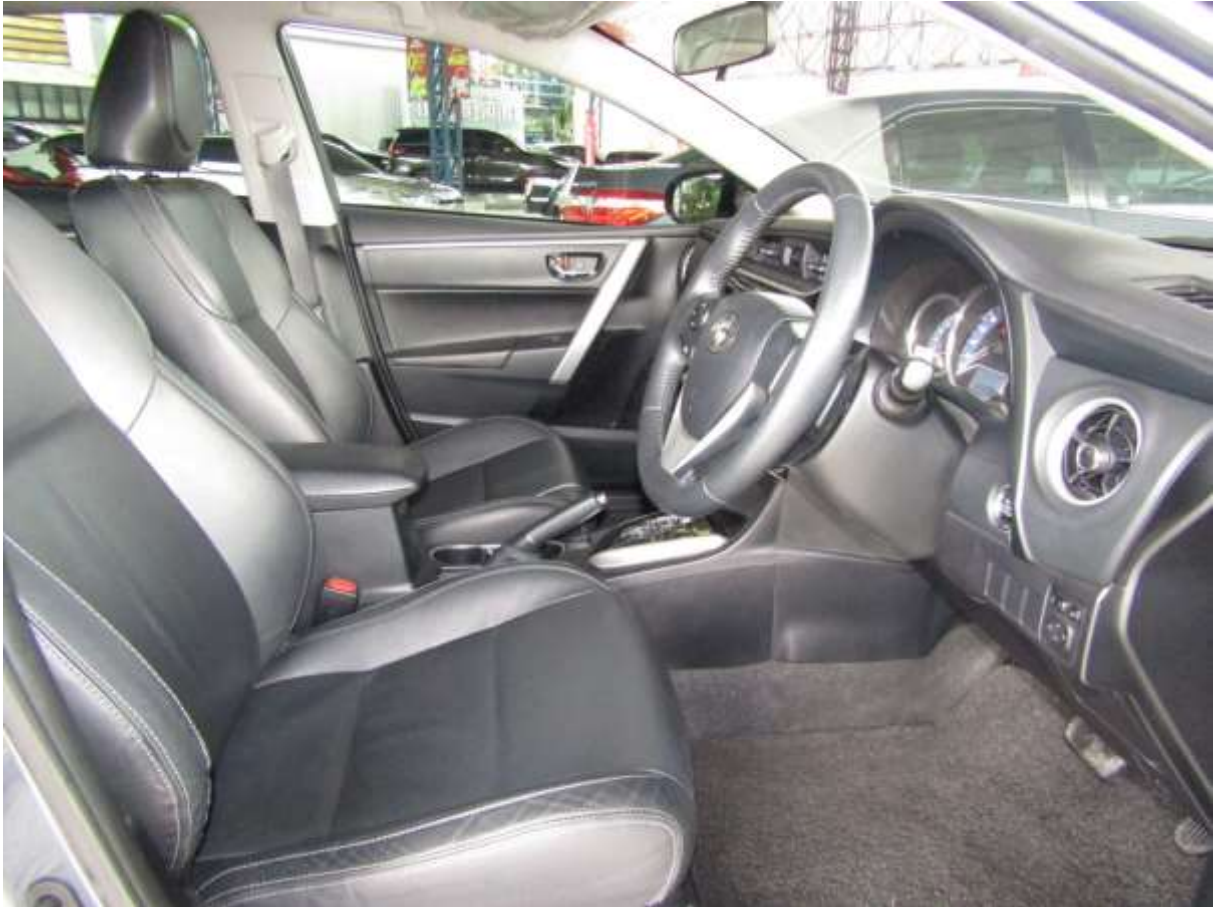
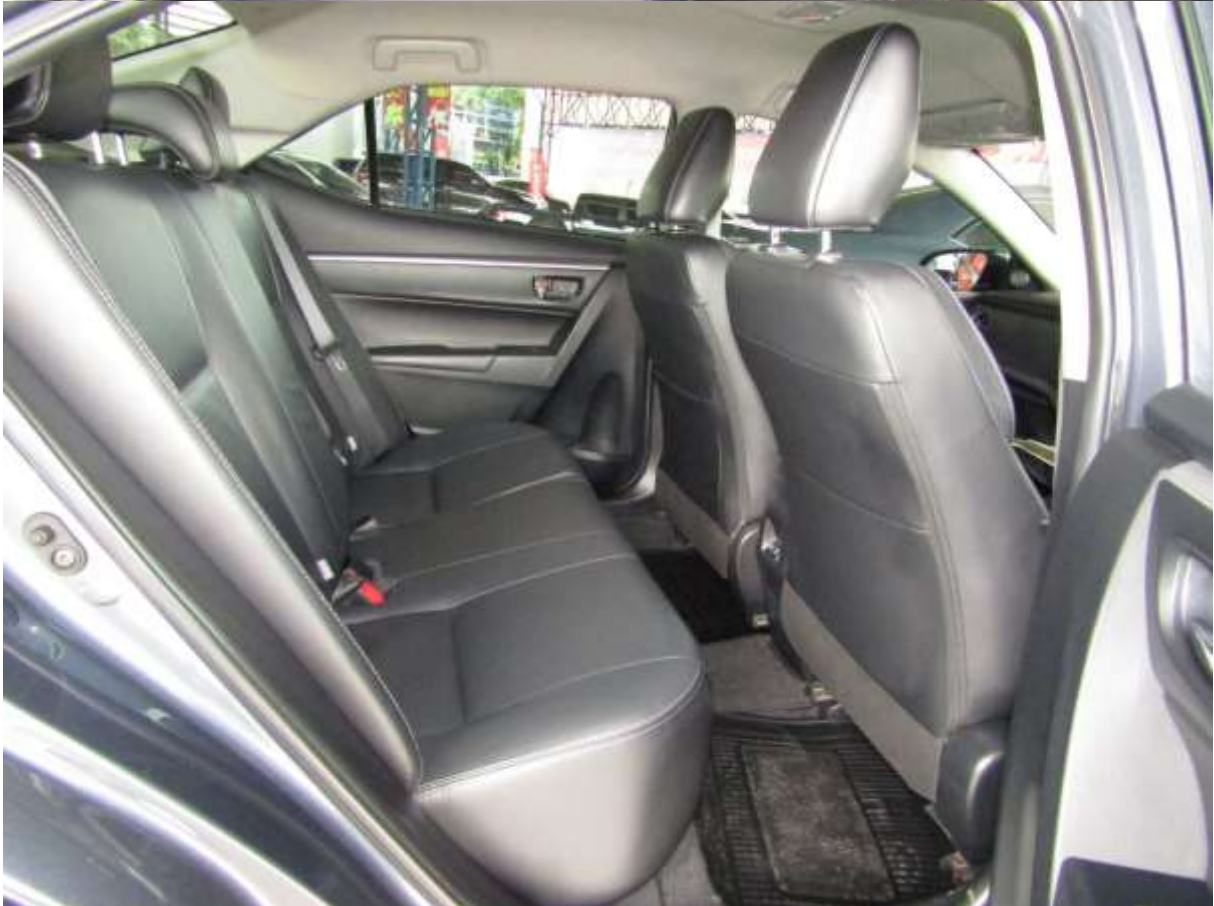
ภาพภายในด้านหน้า หลัง และ จุดบกพร่อง - Interior Visual Details (Front, Rear and/or Defect):

ที่นั่ง สภาพ Seat Appearance	สภาพดีตามอายุการใช้งาน
	การทำงาน การปรับ และการล็อกเบาะ Seat Adjust functional	ทำงานได้ดี
	สภาพ รางได้เบาะ Seat slide adjust rail	สภาพดีตามอายุการใช้งาน
	เข็มขัดนิรภัย Seat Belts	สภาพดีตามอายุการใช้งาน

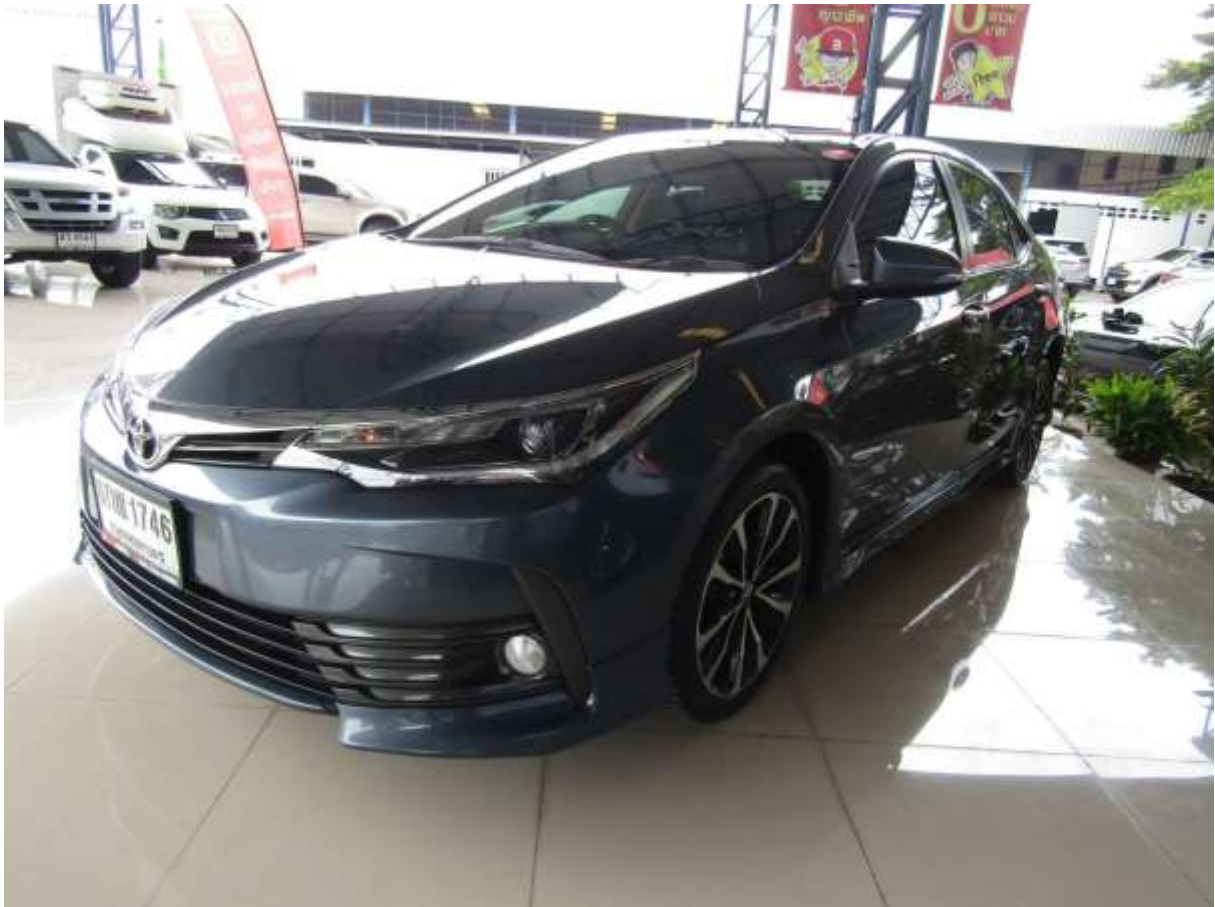
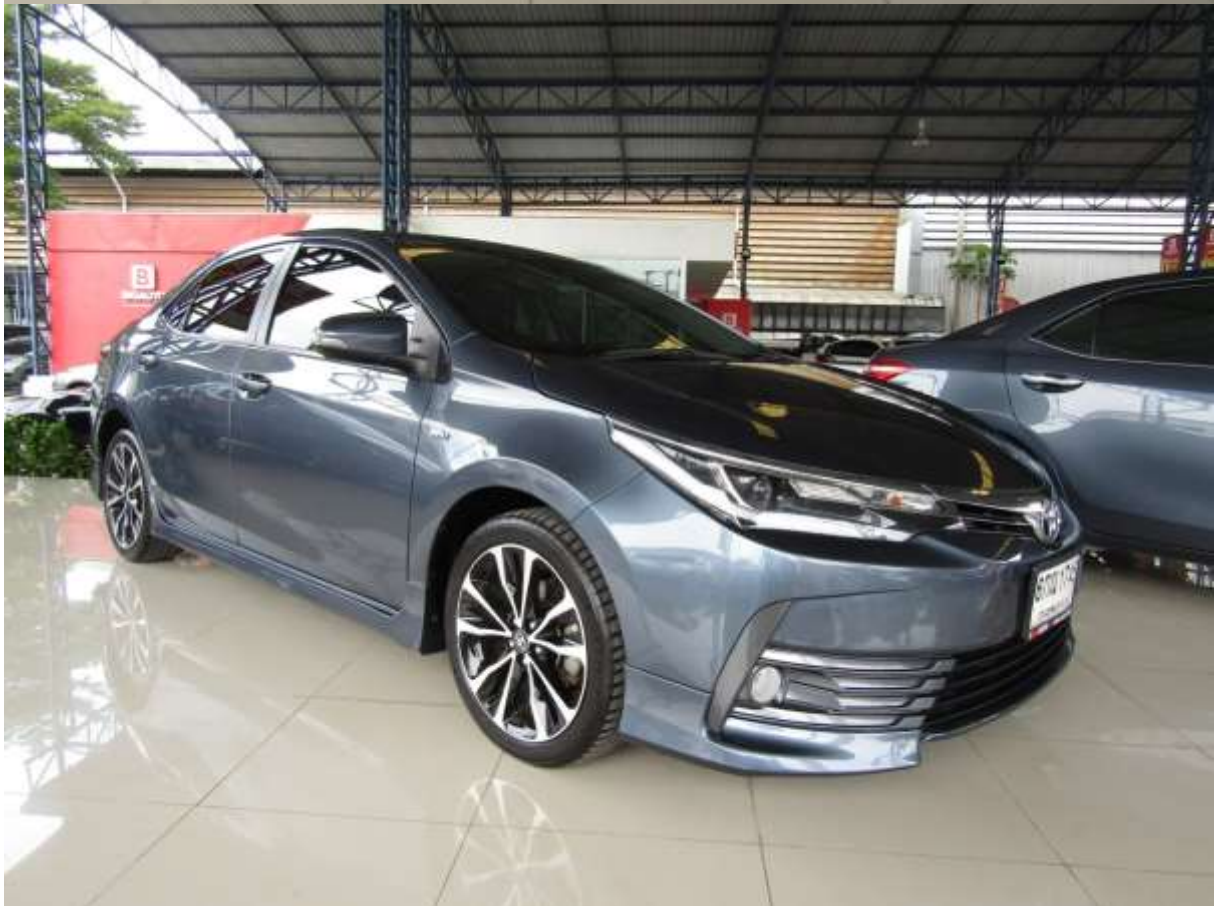
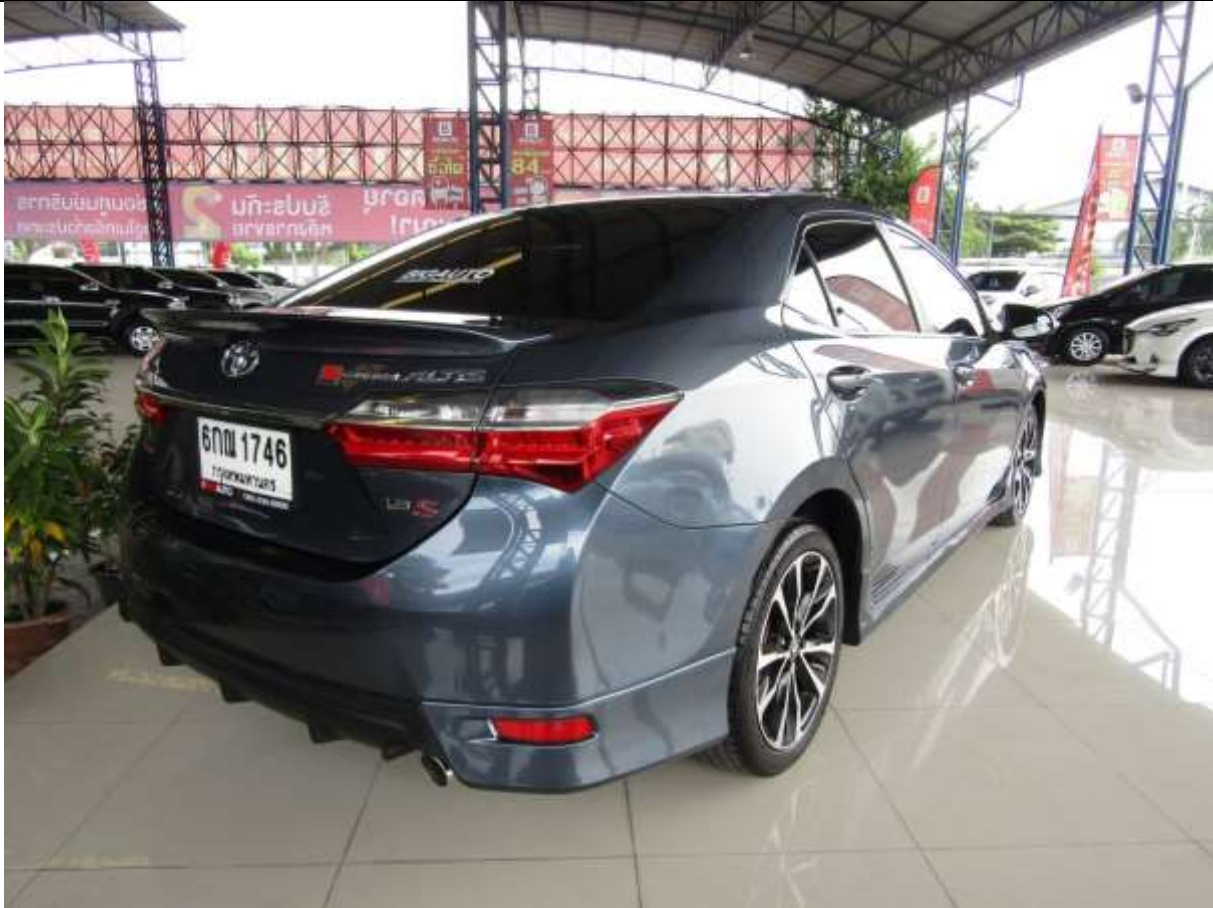
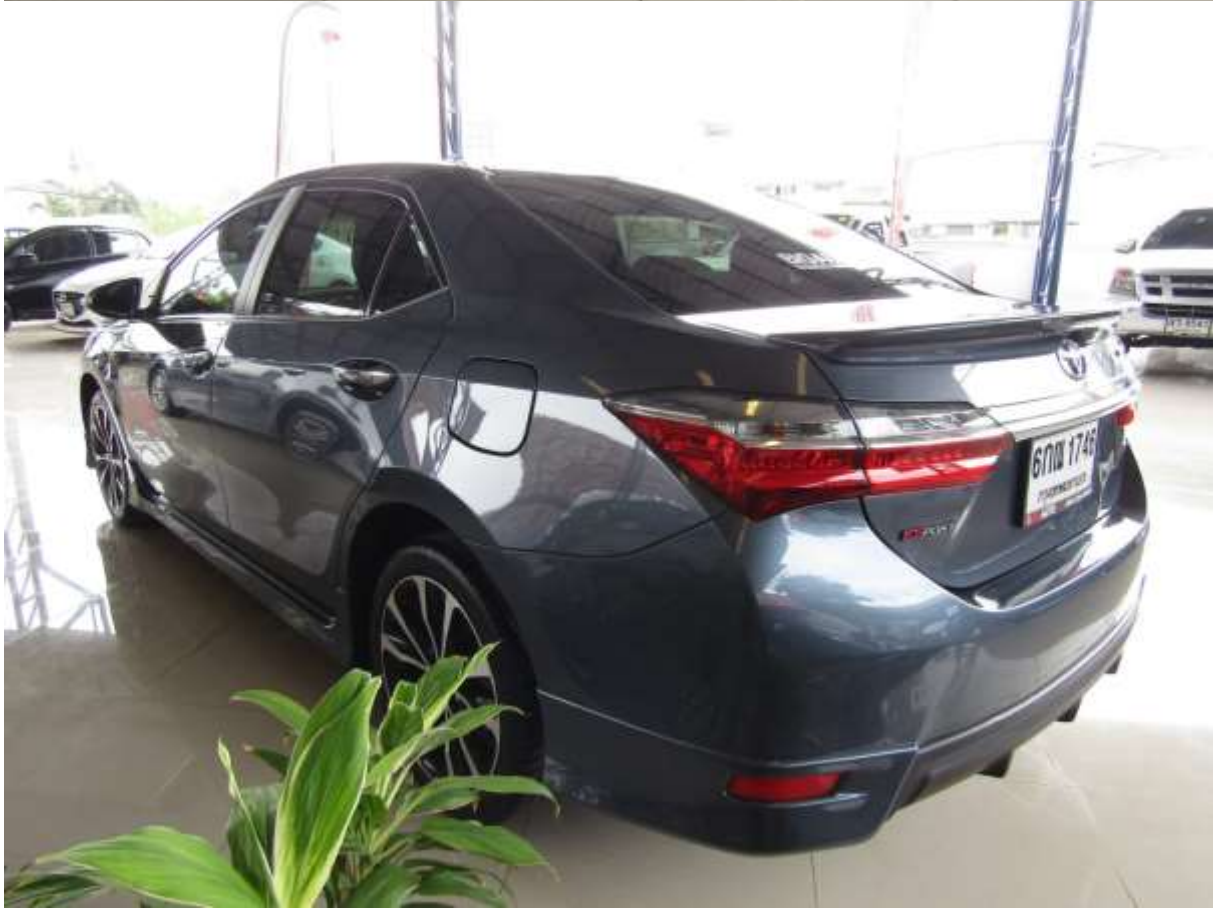
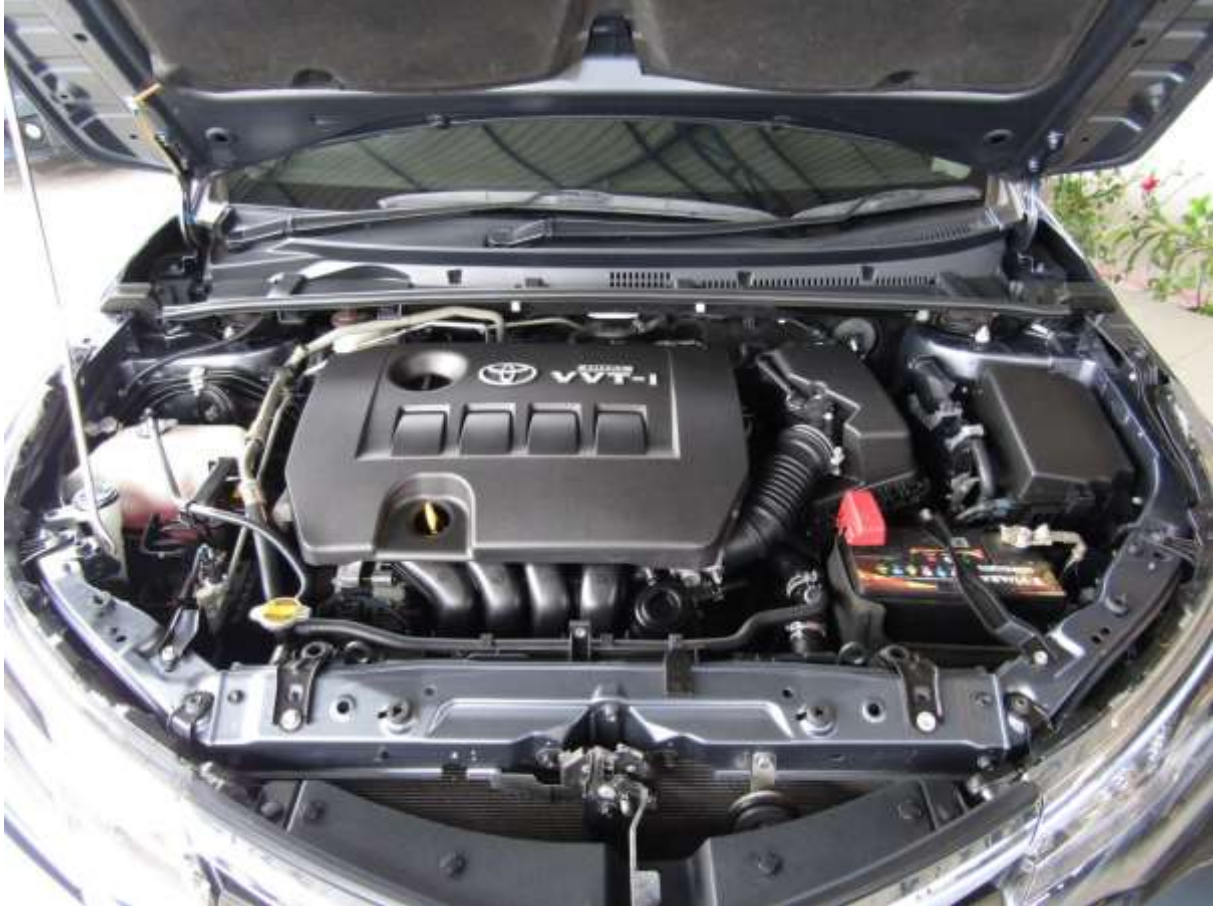
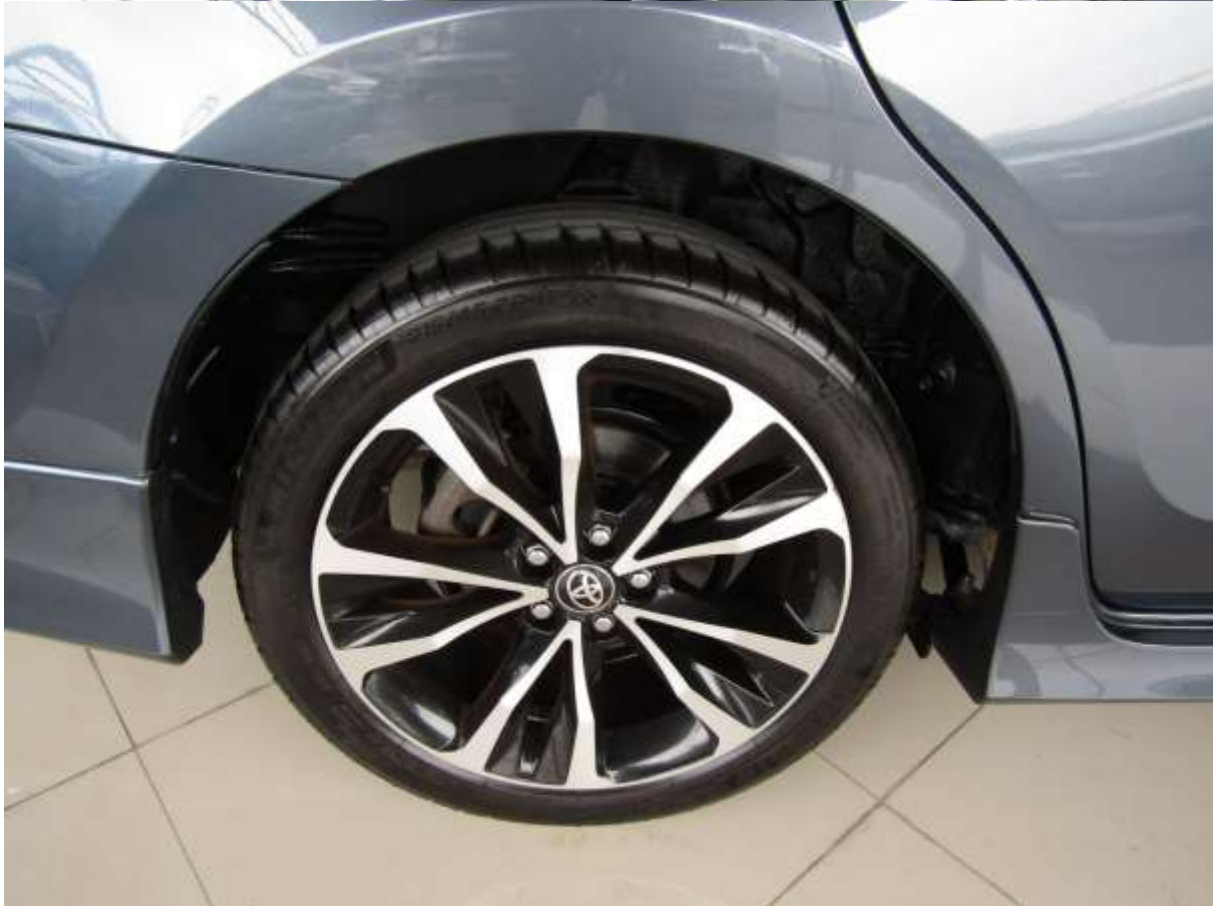
ภาพภายนอก - Exterior Visual Details:

กันชนหน้า Front Bumper	สภาพดี
	คาน รั้งกันชนหน้า (ขวา) Front Side Member (Right) Appearance	สภาพดี
	คาน รั้งกันชนหน้า (ซ้าย) Front Side Member (Left) Appearance	สภาพดี
	ฝากระโปรงหน้ารถ Bonnet	สภาพดี
	กระจกบังลมหน้า Windshield	สภาพดี
	หลังคา Roof	สภาพดี
	สภาพ และการทำงาน หลังคาชั้นรูป หลังคาเปิดประทุน Sunroof/Convertible functional and appearance	N/A
	ประตูหน้าขวา Front Right Door	สภาพดี
	ประตูหลังขวา Rear Right Door	สภาพดี
	ประตูเลื่อนด้านขวา Sliding Right Door	N/A
	บันไดขายน้าด้านขวา Right Rocker Panel	สภาพดี
	ประตูหน้าซ้าย Front Left Door	สภาพดี
	ประตูหลังซ้าย Rear Left Door	สภาพดี
	ประตูเลื่อนด้านซ้าย Sliding Left Door	N/A

บันไดซ้ายน้ำด้านซ้าย Left Rocker Panel	สภาพดี
	ประตูท้าย,ฝากระโปรงท้าย Rear Tail Gate	สภาพดี
	กระจกบังลมหลัง Rear Screen	สภาพดี
	กันชนหลัง Rear Bumper	สภาพดี
	คาน รับกันชนหลัง (ขวา) Rear Side Member (Right) Appearance	สภาพดี
	คาน รับกันชนหลัง (ซ้าย) Rear Side Member (Right) Appearance	สภาพดี
	เสาโครงสร้าง A ขวา Right A-Pillar	สภาพดี
	เสาโครงสร้าง B ขวา Right B-Pillar	สภาพดี
	เสาโครงสร้าง C ขวา Right C-Pillar	สภาพดี
	เสาโครงสร้าง D ขวา Right D-Pillar	N/A
	เสาโครงสร้าง A ซ้าย Left A-Pillar	สภาพดี
	เสาโครงสร้าง B ซ้าย Left B-Pillar	สภาพดี
	เสาโครงสร้าง C ซ้าย Left C-Pillar	สภาพดี
	เสาโครงสร้าง D ซ้าย Left D-Pillar	N/A
	ระบบบังคับเลี้ยว Steering Components	สภาพดีตามอายุการใช้งาน
