I023/0064-4

Mitsubishi Pajero Sport 2.5 GLS

Feb 24, 2023

## Vehicle Inspection Report สรุปผลการตรวจสอบสภาพ (Inspection Summary)

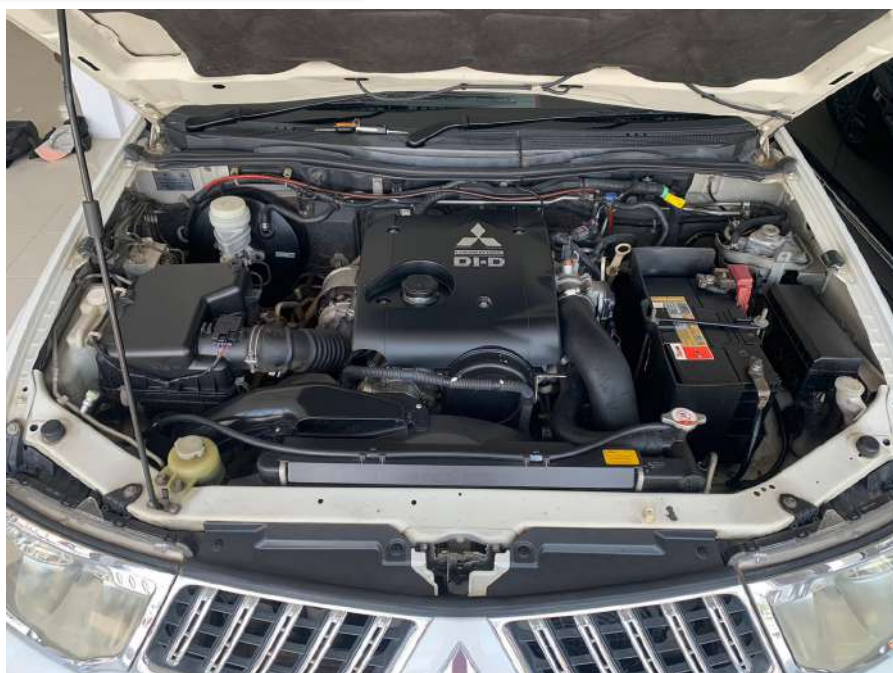
### ภาพห้องเครื่อง

4.1 เครื่องยนต์ไม่พบการรั่วซึม No any leak on engine

4.10 การรั่วไหลของน้ำมัน Fluid Leaks

ไม่มี (No)

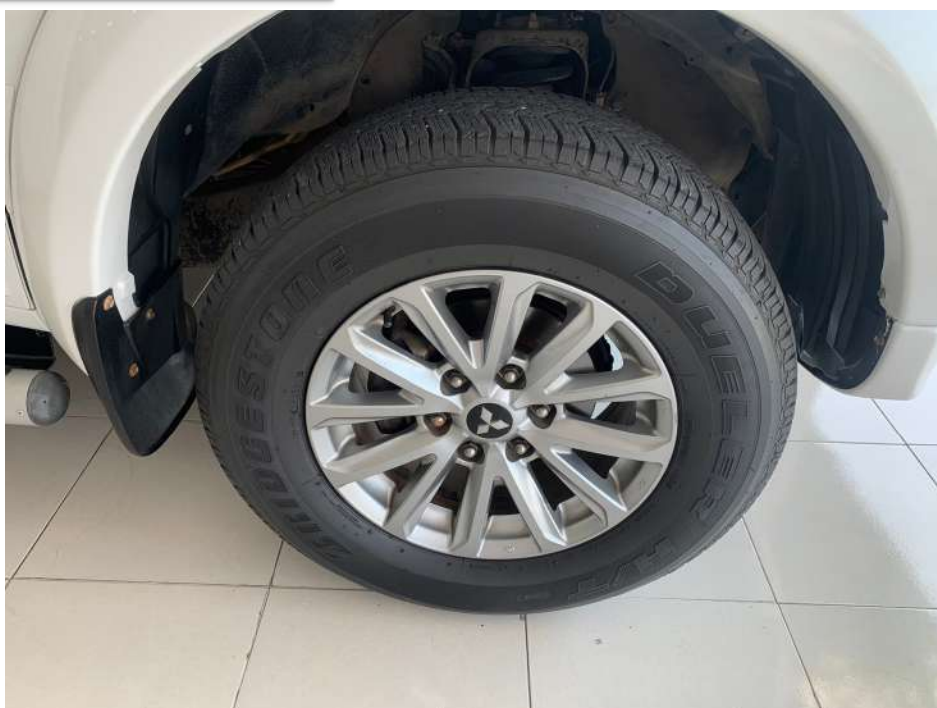
#### ขอบยาง ล้อ

5.1 สภาพยางรถยนต์, สัปดาห์/ปี ผลิต Tires Appearance, Year

20/19

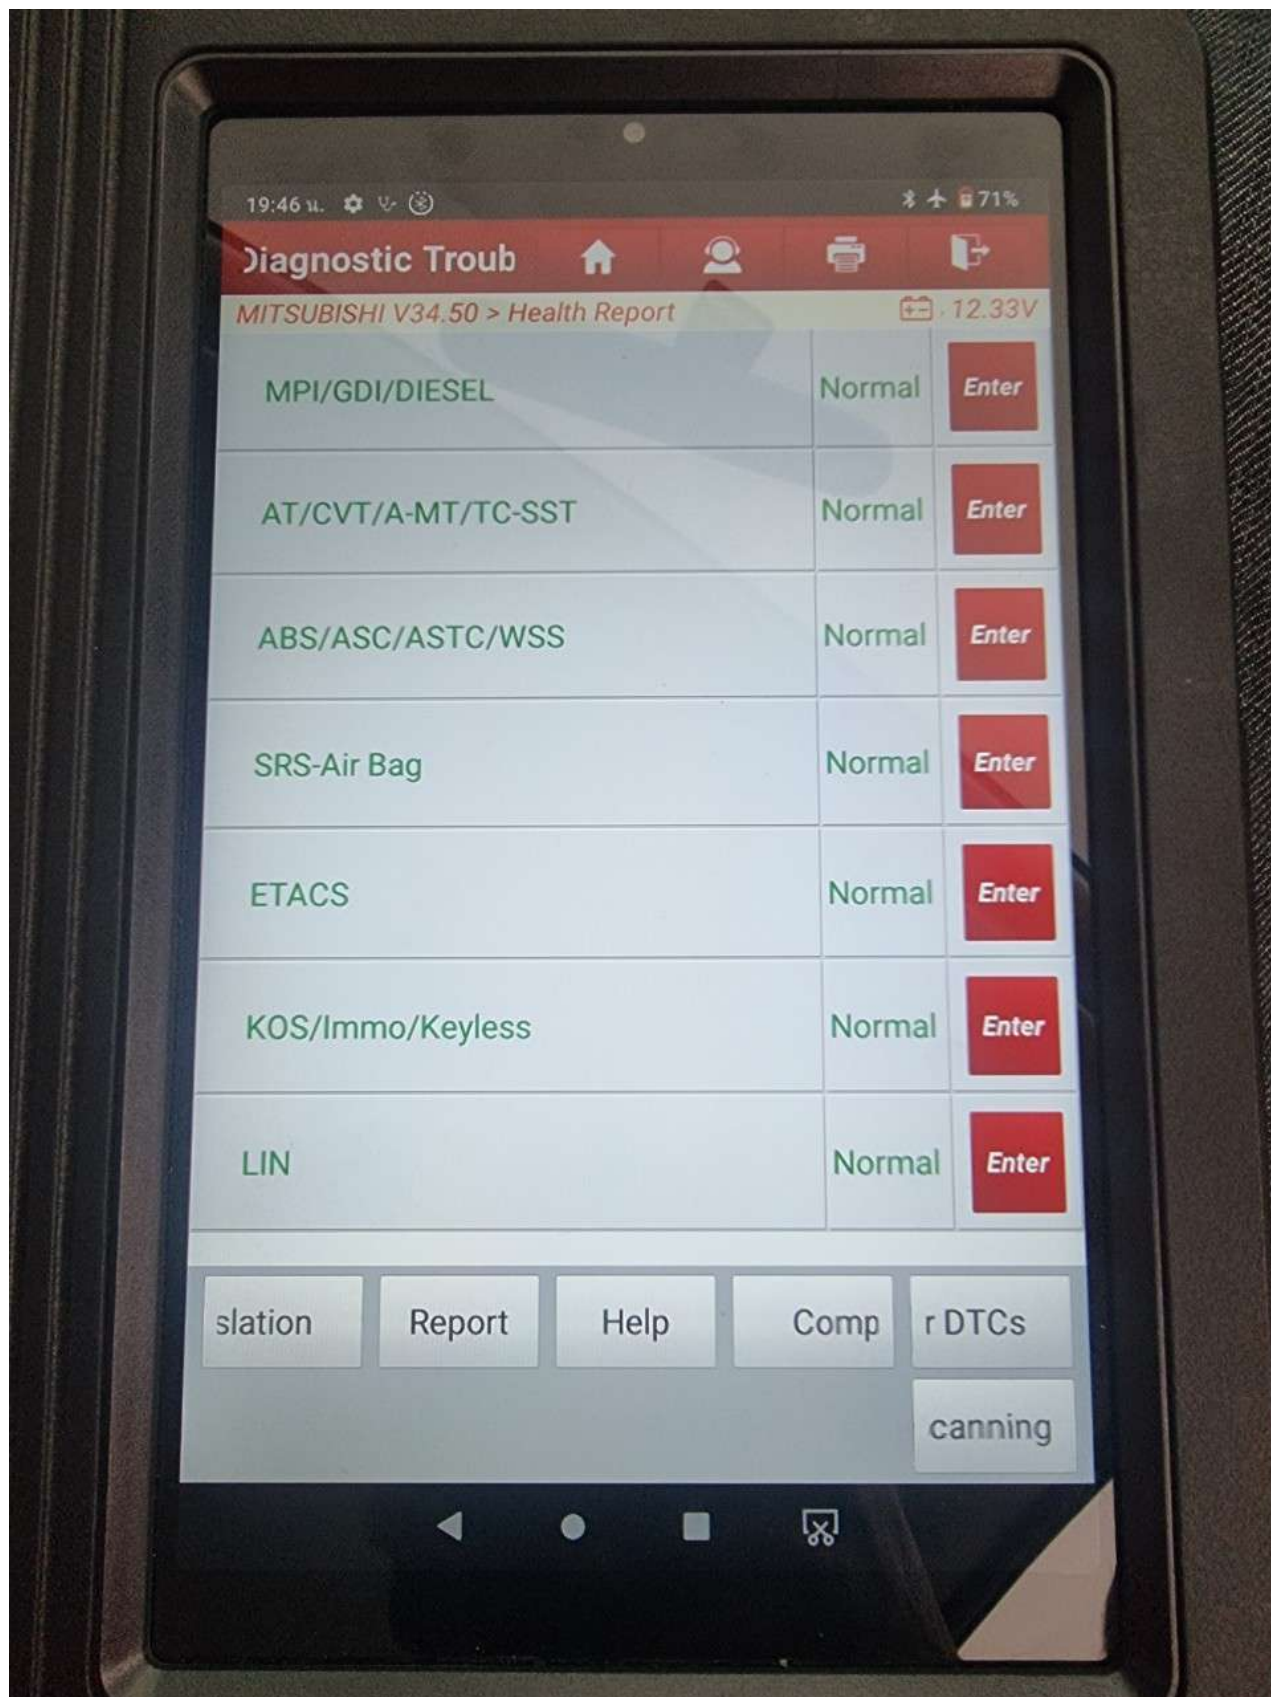
ภาพ OBD

1.5 การวินิจฉัยผ่านทาง OBD On-Board Diagnostics (OBD)

ดี (Good)

2.17 การวินิจฉัยผ่านทาง OBD2 On-Board Diagnostics (OBD)
