Vehicle Inspection Report

I023/0064-17

Mitsubishi Pajero Sport 2.5 GT

Mar 12, 2024

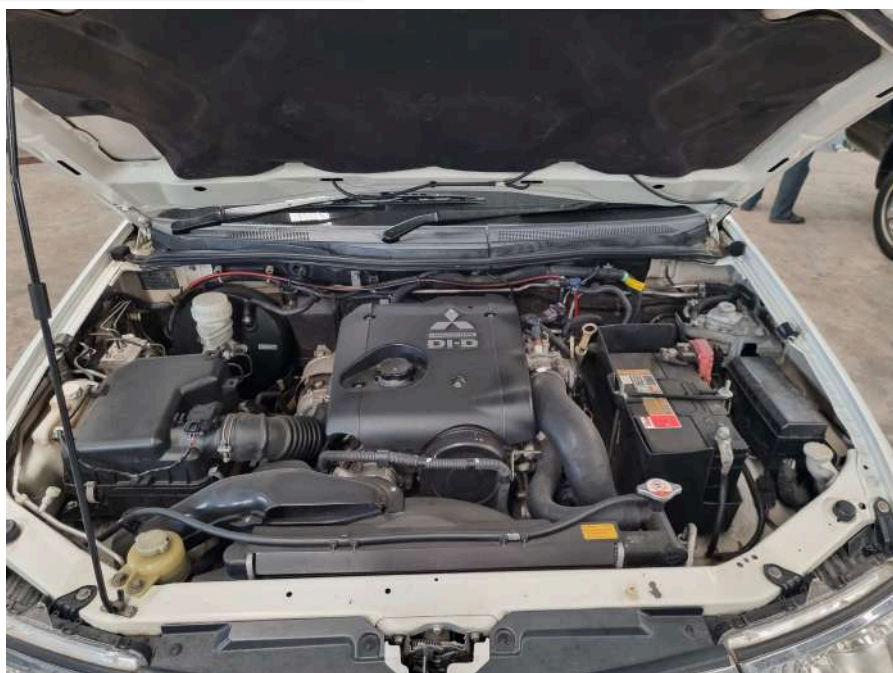
ภาพห้องเครื่อง

Voltage	12.25	V
Rating	500	CCA
Current	380	CCA
Internal resistance	7.35	mΩ
State of Charge	56	%
State of Health	58	%
Status	CAUTION

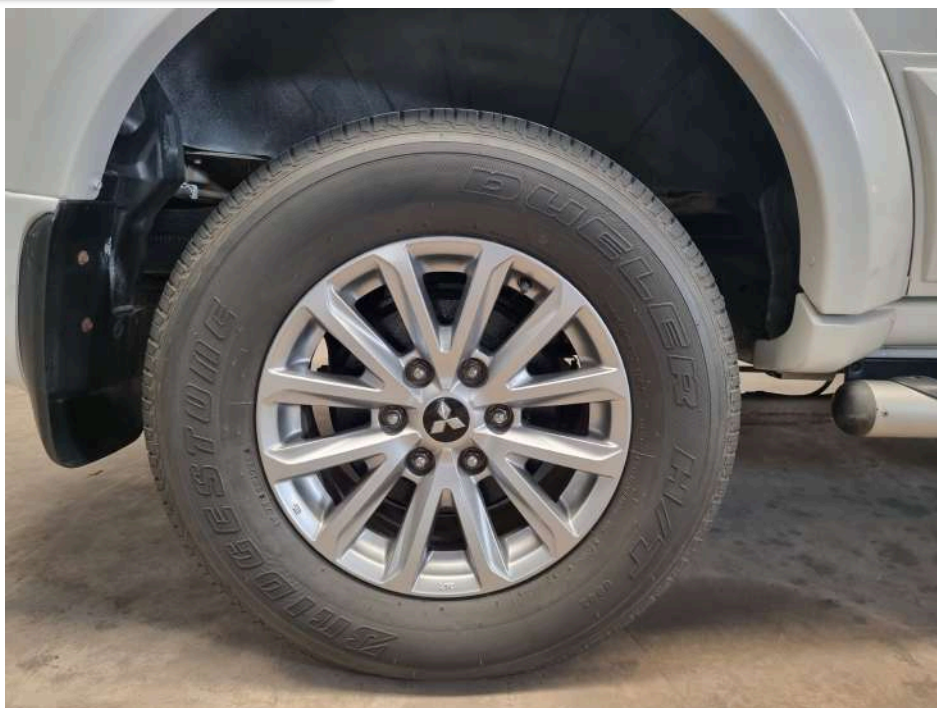
ขอบยาง ล้อ

ควรปรับปรุง (Improve required)

52/17
