I023/0237-46

Mitsubishi Triton 2.5 DOUBLE CAB GLX

Feb 28, 2024

Vehicle Inspection Report

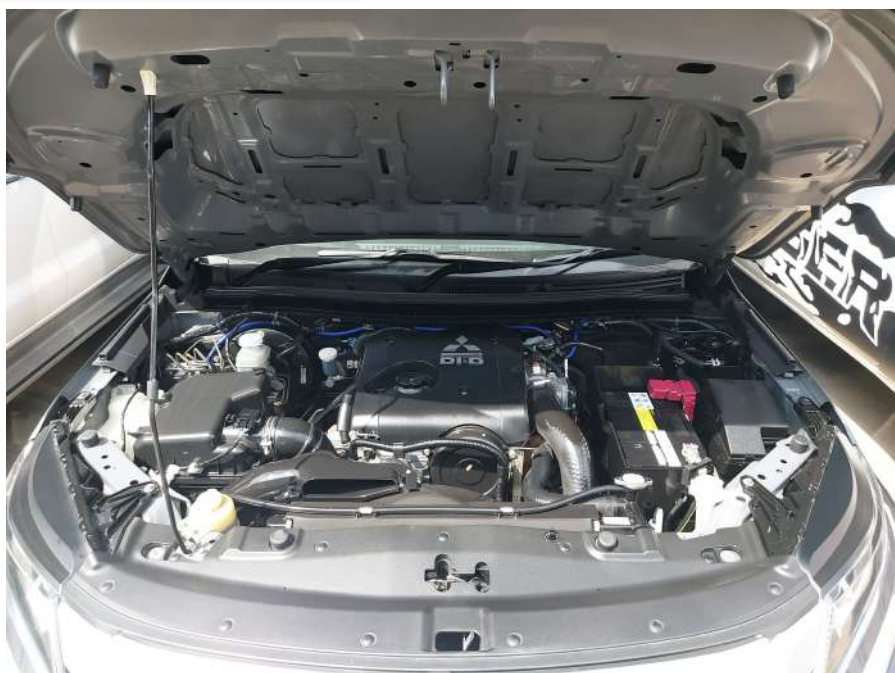
ภาพห้องเครื่อง

Voltage	12.35	V
Rating	650	CCA
Current	399	CCA
Internal resistance	7.01	mΩ
State of Charge	55	%
State of Health	31	%
Status	REPLACE

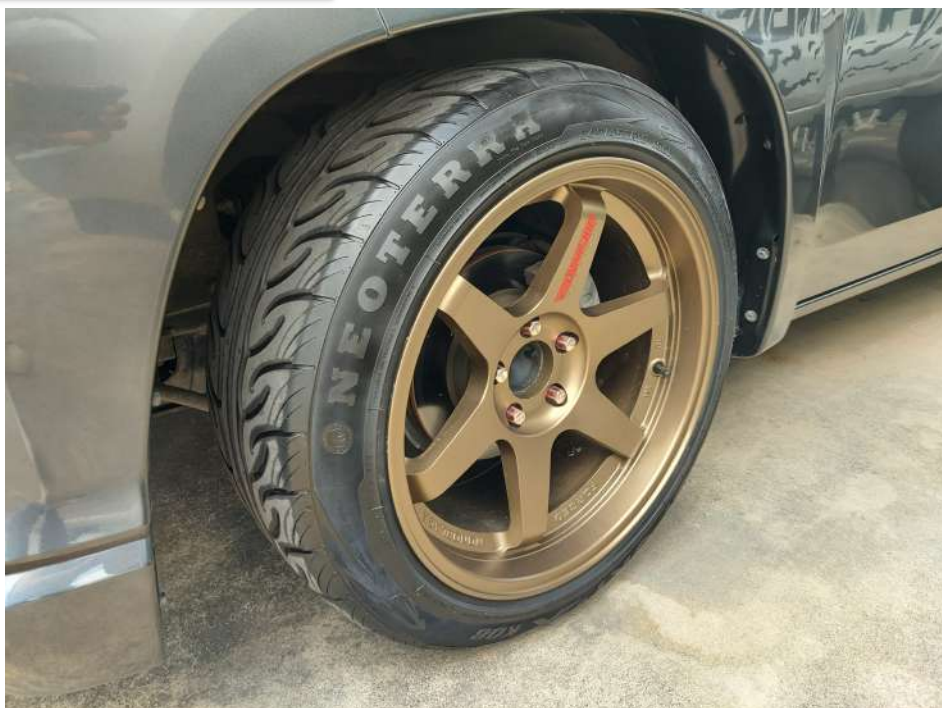
ขอบยาง ล้อ

11/23
