Vehicle Inspection Report

สรุปผลการตรวจสอบ (Inspection Summary)

ยี่ห้อ/รุ่น (Brand/Model): HONDA ACCORD 2.0 AT	วันที่ตรวจสอบรถยนต์ (Date of Inspection):
หมายเลขตัวถัง (VIN): MRHCR1630GP100526	เลขคำขอบริการ (Job No.) : I020/0023-90
หมายเลขเครื่องยนต์ (Engine No.): R20Z31603569	Vehicle Picture:  
ปีที่ผลิต (Build Date): 2017	
สีรถ (Color): ขาว	
ระยะการใช้งาน(Mileage) 97,663 กม.	
หมายเลขทะเบียน (No. Plate): 6กต 2271	
วันครบกำหนดชำระภาษี (Registration Expiry): 27 ต.ค. 64	
ชื่อลูกค้า (Customer Name): REGENT HOME CAR รีเจนท์โฮม คาร์	
ที่อยู่(Address): ราชพฤกษ์	
โทรศัพท์ (Tel): 089-4588661	
สถานที่ตรวจสอบรถ (Inspection Place): REGENT HOME CAR รีเจนท์โฮม คาร์

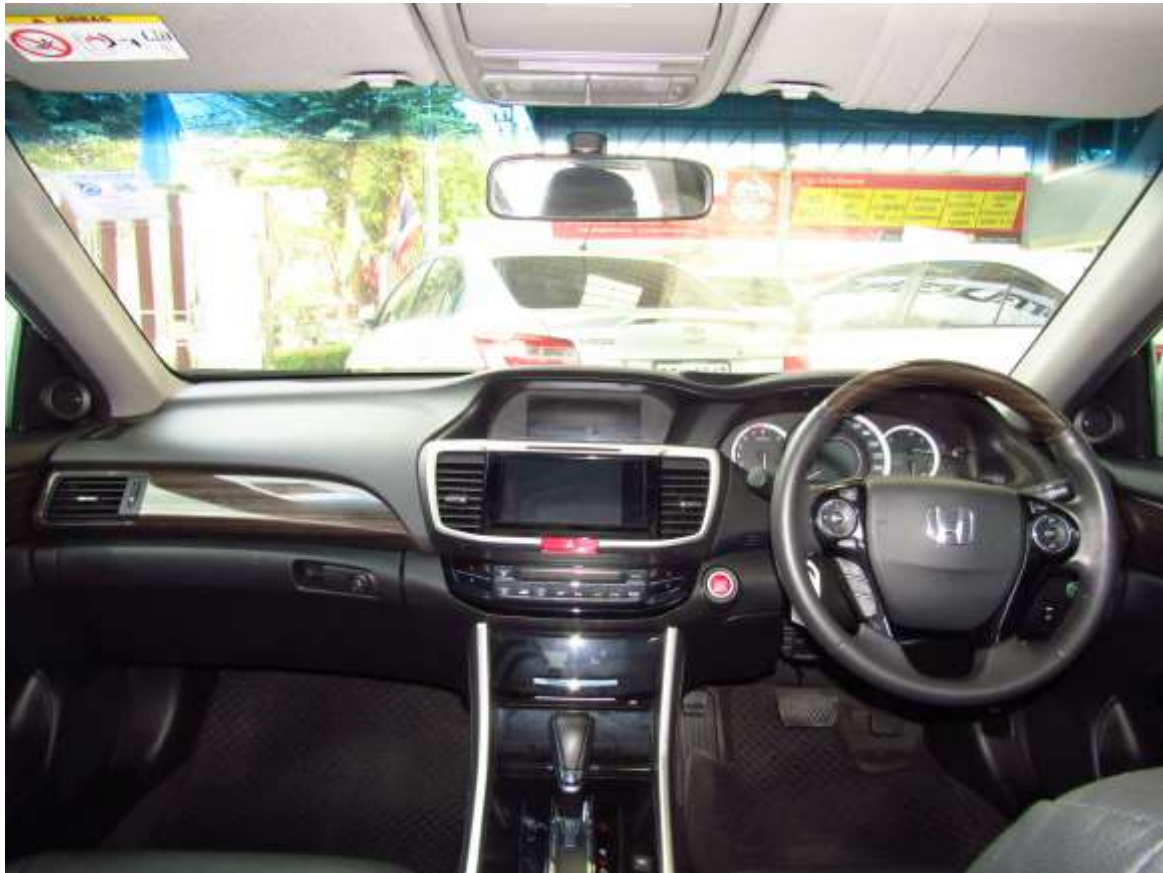
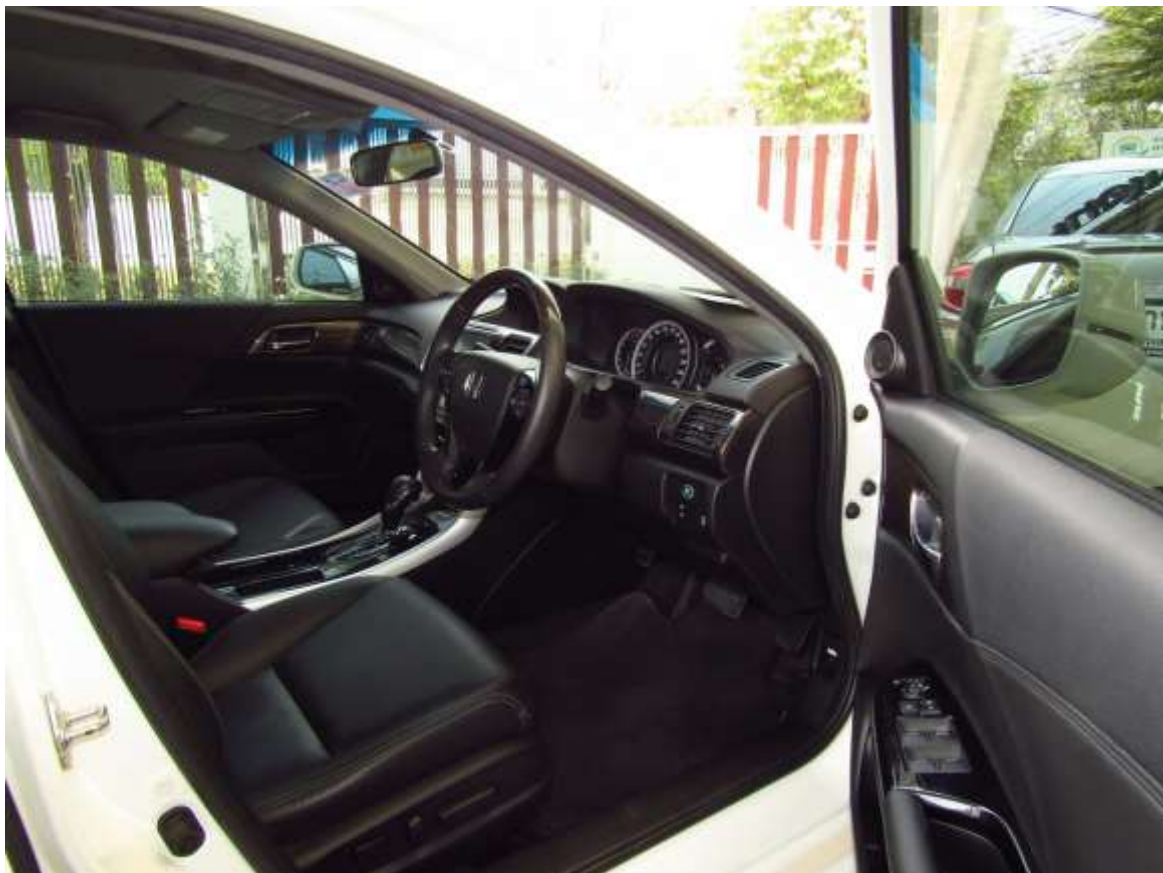
ภาพภายในด้านหน้า หลัง และ จุดบกพร่อง - Interior Visual Details (Front, Rear and/or Defect):

ที่นั่ง สภาพ Seat Appearance	สภาพตามอายุการใช้งาน
	การทำงาน การปรับ และการล็อค เบาะ Seat Adjust functional	ทำงานได้ดี
	สภาพ รางใต้เบาะ Seat slide adjust rail	สภาพตามอายุการใช้งาน
	เข็มขัดนิรภัย Seat Belts	สภาพตามอายุการใช้งาน
	อื่นๆเพิ่มเติม Others	N/A

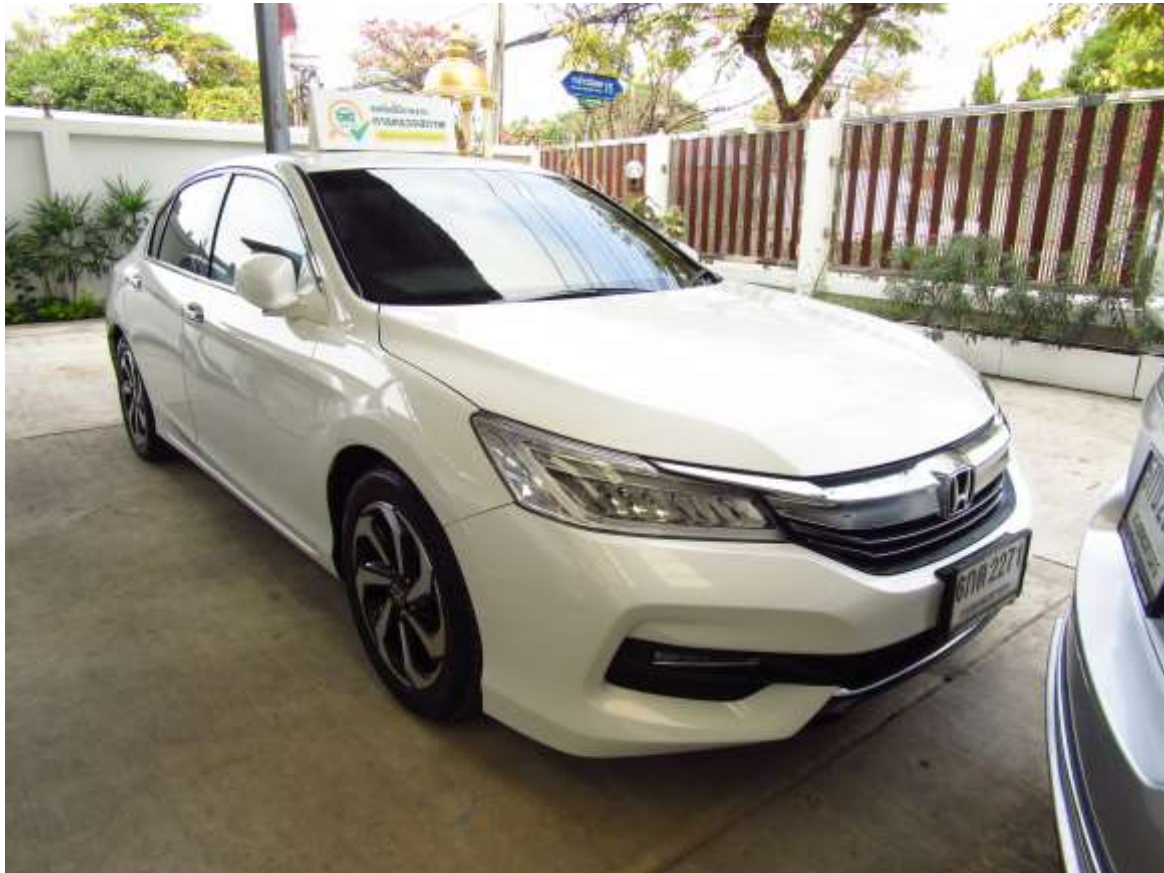
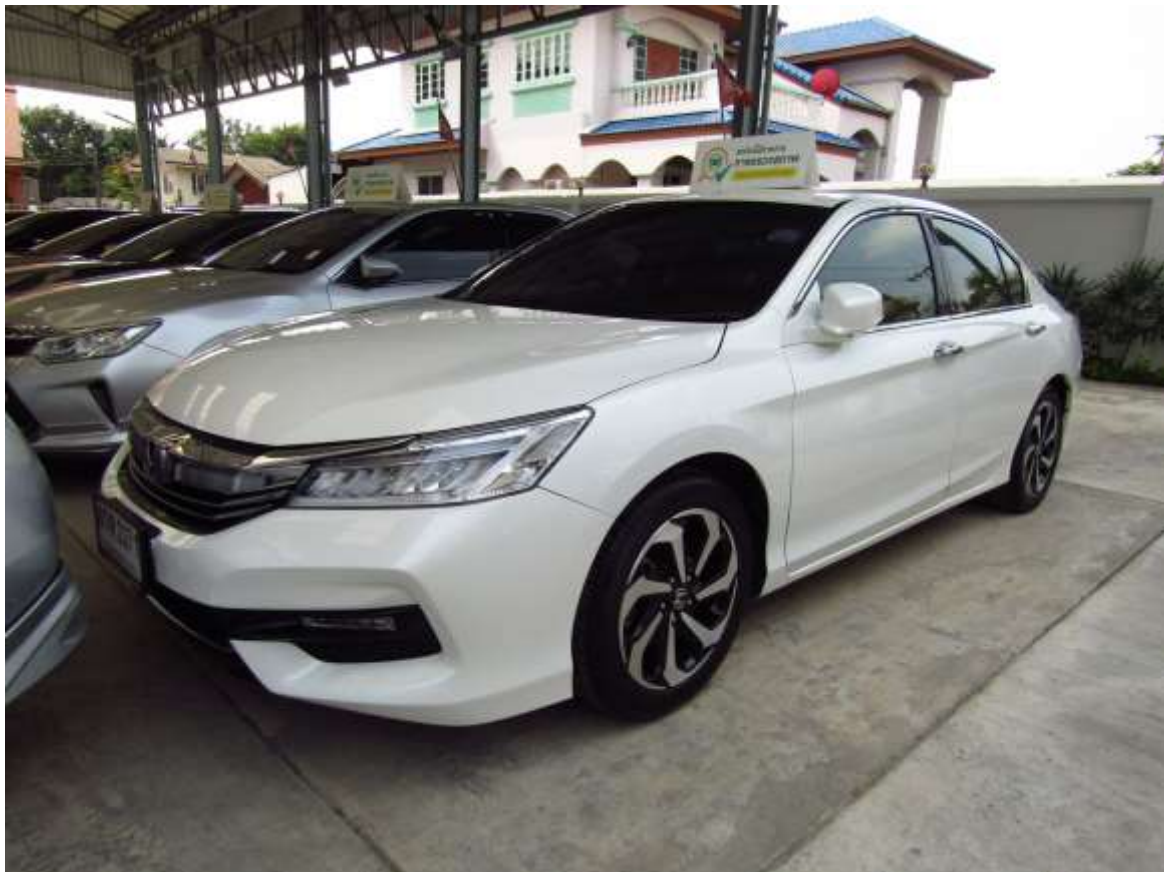
ภาพภายนอก - Exterior Visual Details:

กันชนหน้า Front Bumper	สภาพดี
 	คาน รับกันชนหน้า (ขวา) Front Side Member (Right) Appearance	สภาพดี
 	คาน รับกันชนหน้า (ซ้าย) Front Side Member (Left) Appearance	สภาพดี
 	ฝากระโปรงหน้ารถ Bonnet	สภาพดี
 	กระจกบังลมหน้า Windshield	สภาพดี
 	หลังคา Roof	สภาพดี
 	สภาพ และการทำงาน หลังคาชั้นรูป หลังคาเปิดประทุน Sunroof/Convertible functional and appearance	N/A
 	แก้มบังโคลนหน้าขวา Front Right Wing	สภาพดี
 	ประตูหน้าขวา Front Right Door	สภาพดี
 	ประตูหลังขวา Rear Right Door	สภาพดี
 	ประตูเลื่อนด้านขวา Sliding Right Door	N/A
 	แก้มบังโคลนหลังขวา Rear Right Wing	สภาพดี
 	บันไดขายน้าด้านขวา Right Rocker Panel	สภาพดี
 	แก้มบังโคลนหน้าซ้าย Front Right Wing	สภาพดี

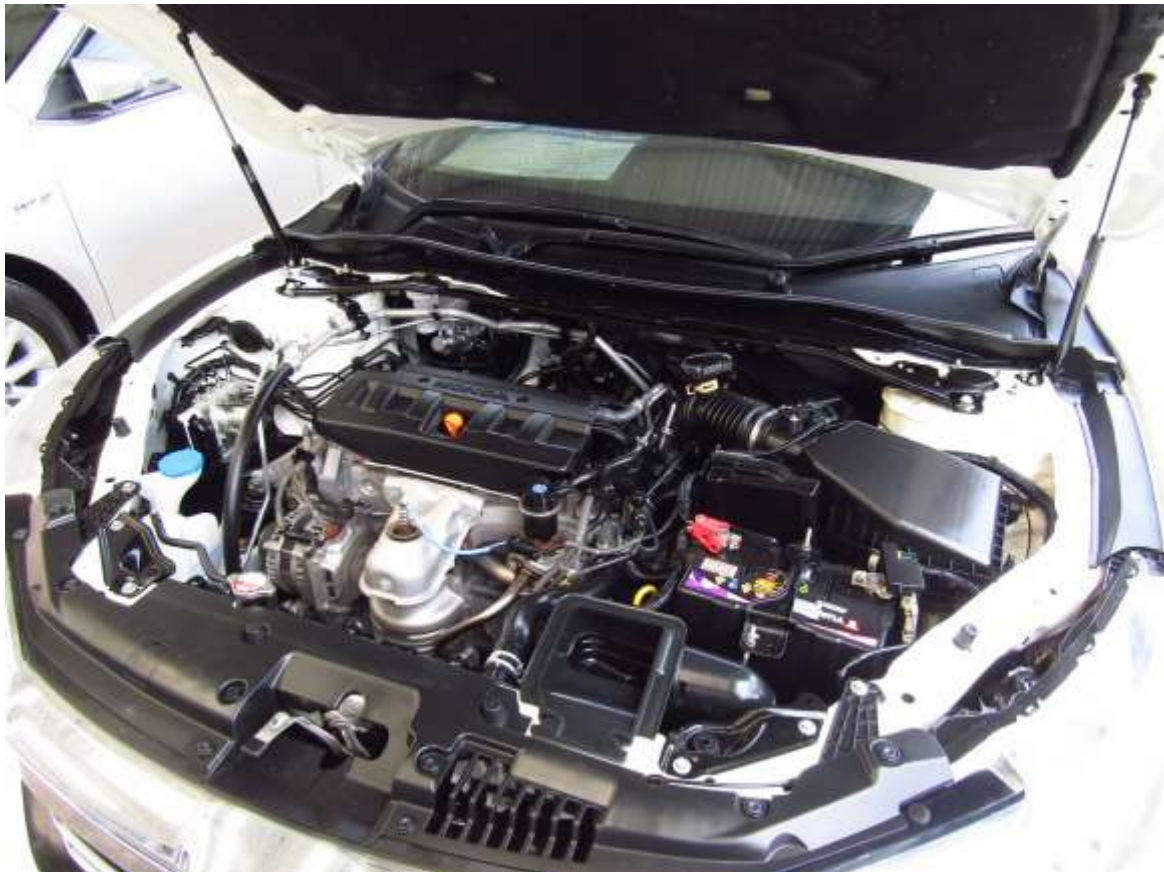
ภาพห้องเครื่อง - Engine Bay Visual Details:

การทดสอบ แบตเตอรี่ Battery Test	Battery Test		Charging System Test at 2000 rpm			
		Voltage	12.68	V	Voltage	13.98	V
		Rating	480	CCA	Status	Normal	
		Current	589	CCA	Start System Test		
		Internal resistance	10.29	mΩ	Start Voltage	8.99	V
		State of Charge	100	%	Status	Normal	
		State of Health	100	%	Max. Load Test at 2000 rpm		
		Status	Great		Max. Load	13.89	V
		Test Date	26.01.64		Voltage		
					Status	Normal

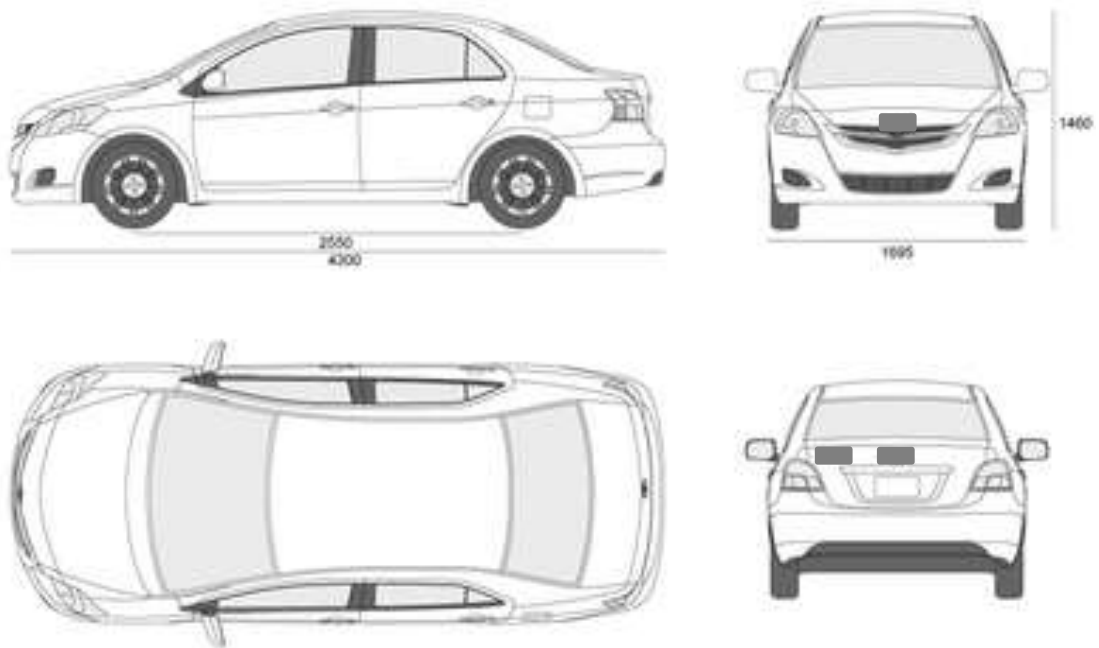
ความหนาสีรอบรถเก๋ง 3,4 และ 5 ประตู -Paint Thickness on 3,4 and 5 door car:

ชิ้นส่วนยานยนต์ (Car Part)	ความหนาสี Paint Thickness (µm)			
	P1	P2	P3	Average
Front Wing (RH)	165	148	170	161
Front Wing (LH)	110	98	96	101
Front Door (RH)	186	151	127	155
Front Door (LH)	100	101	110	104
Rear Door (RH)	117	102	103	107
Rear Door (LH)	97	99	116	104

ชิ้นส่วนยานยนต์ (Car Part)	ความหนาสี Paint Thickness (µm)			
	P1	P2	P3	Average
Rear Wing (RH)	131	129	144	135
Rear Wing (LH)	98	99	124	107
Front Bumper				
Rear Bumper				
Bonnet	171	194	163	176
Roof	111	109	99	106
Boot/Tail Gate	141	113	133	129
