1023/0080-2

Mercedes-Benz S350 2.9 d AMG Premium

Vehicle Inspection Report สรุปผลการตรวจสภาพรถ (Inspection Summary)

Jan 17, 2024

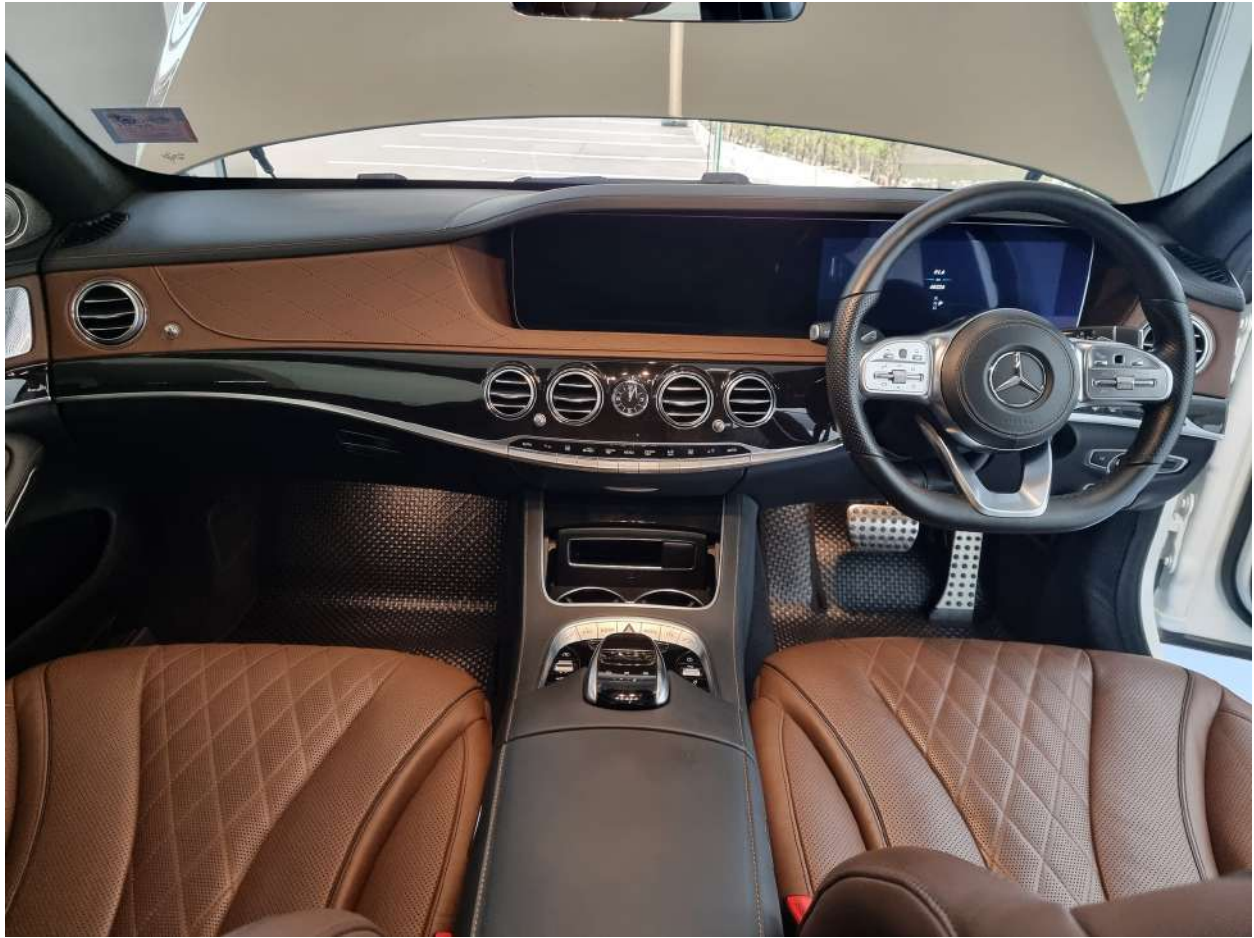
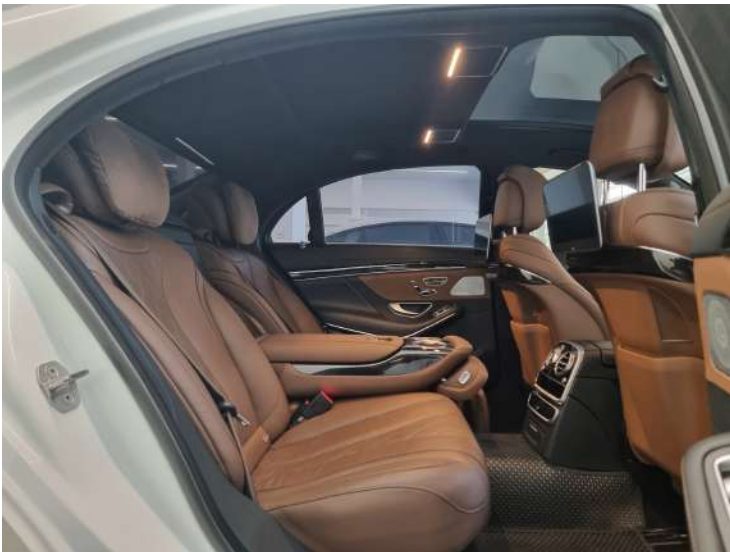
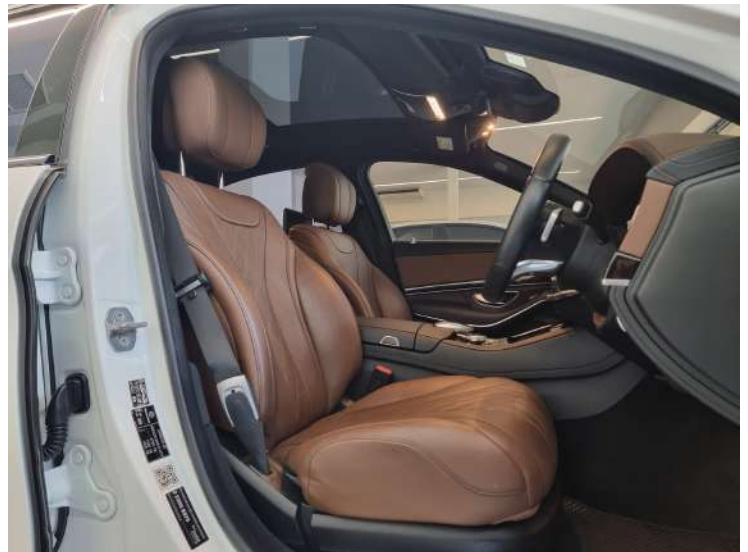
ภาพภายใน

รายการตรวจ 4 รายการ	สถานะ
2.1 สภาพที่นั่ง Seat Appearance	ดี (Good)
2.2 การทำงาน การปรับ และการล็อกเบาะ Seat Adjust functional	ดี (Good)
2.3 สภาพรางไต่เบาะ Seat slide adjust rail	ดี (Good)
2.4 เข็มขัดนิรภัย Seat Belts	ดี (Good)

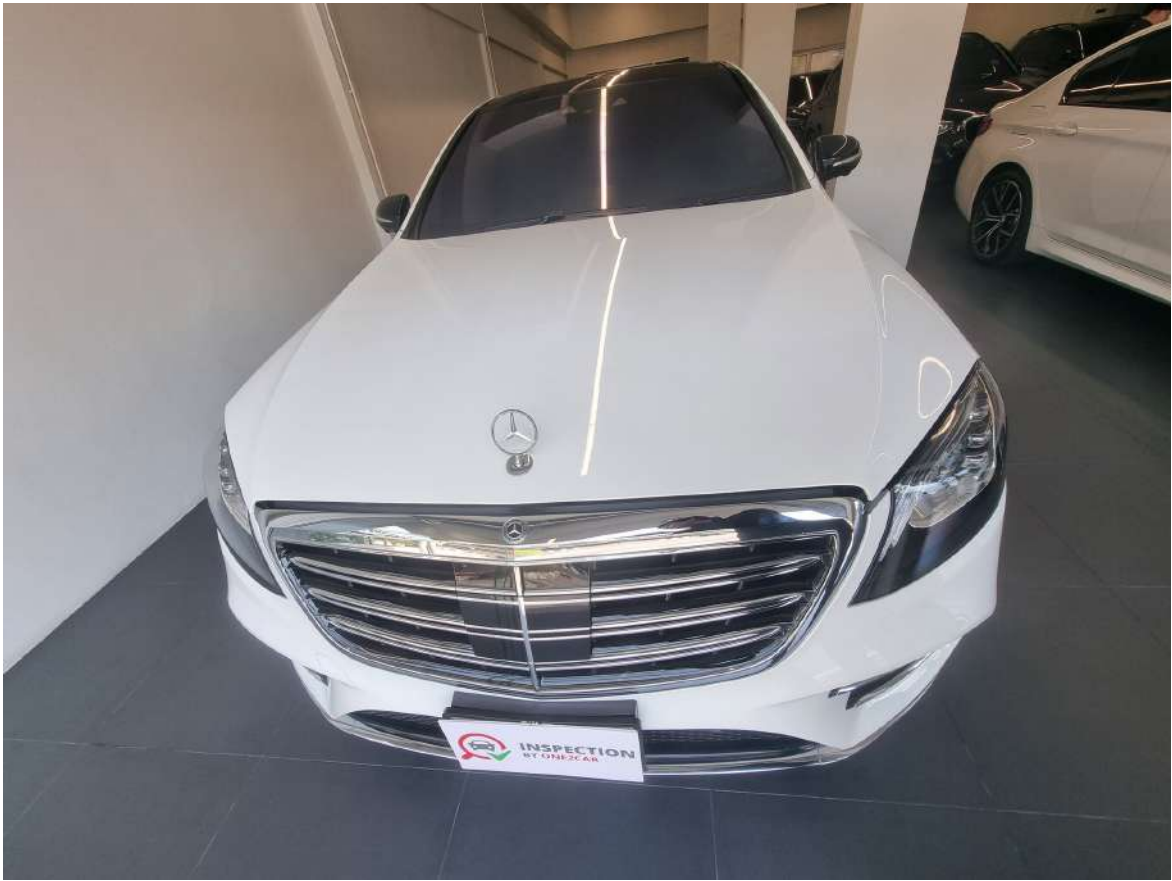
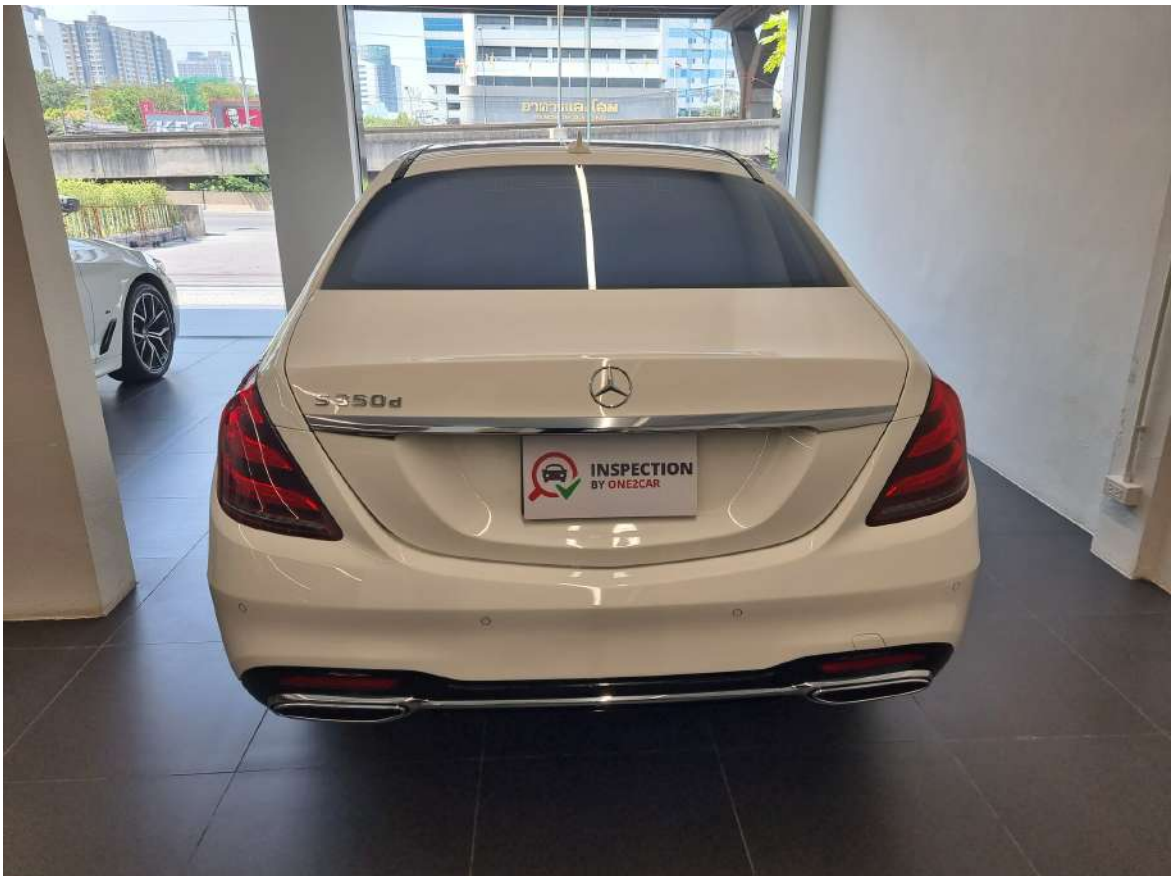
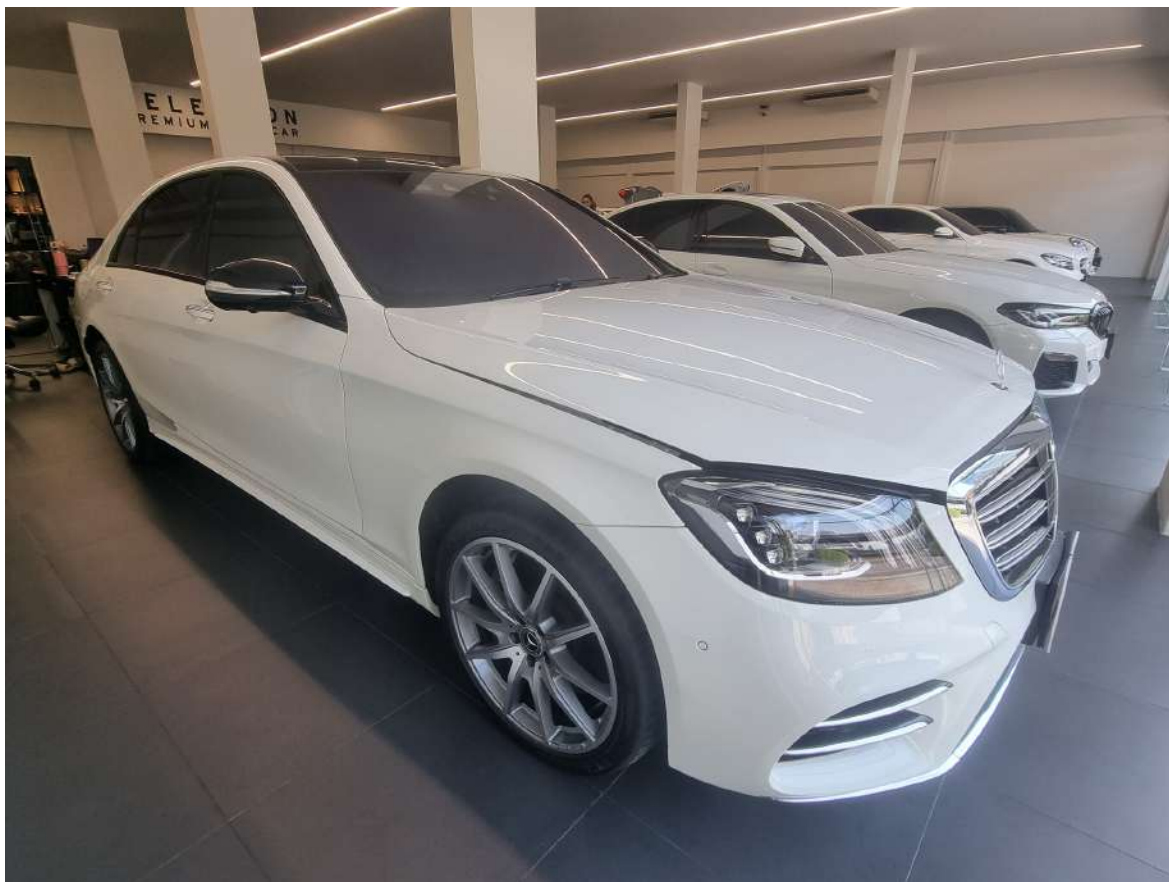
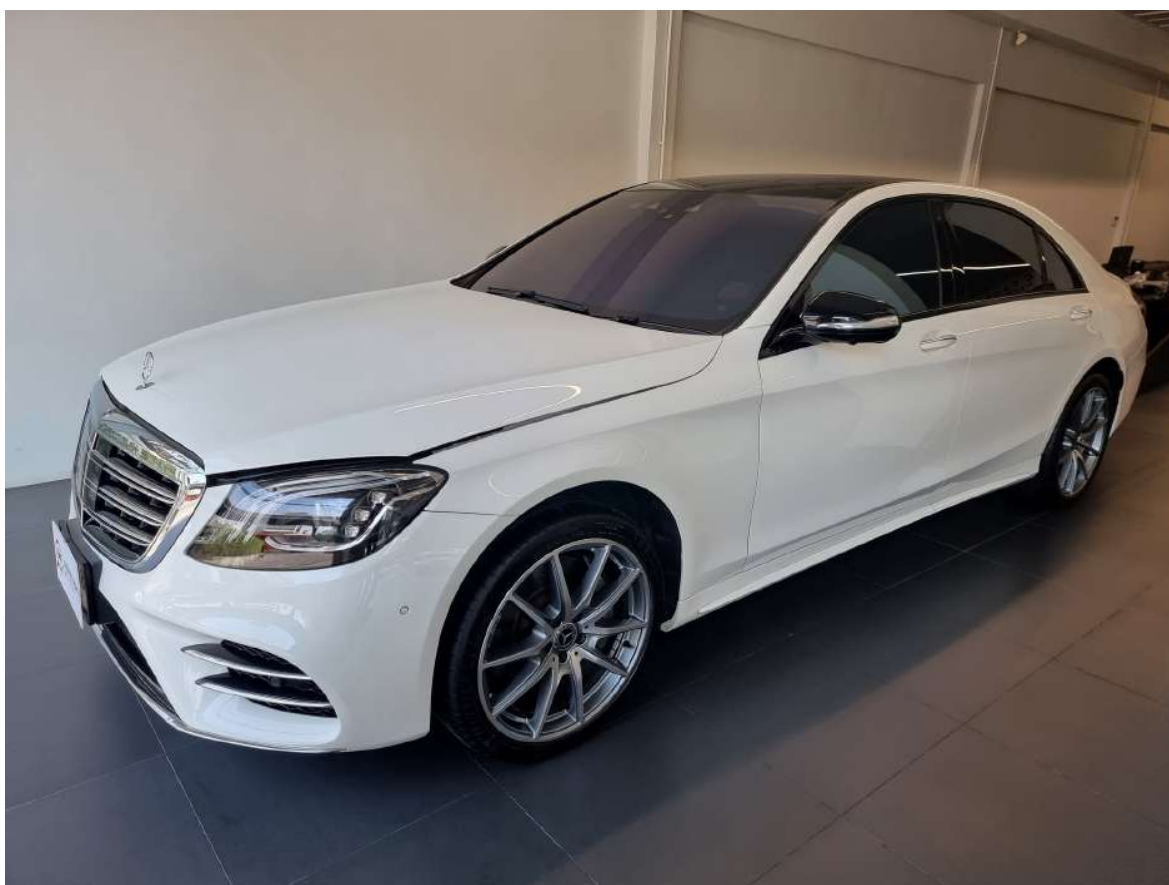
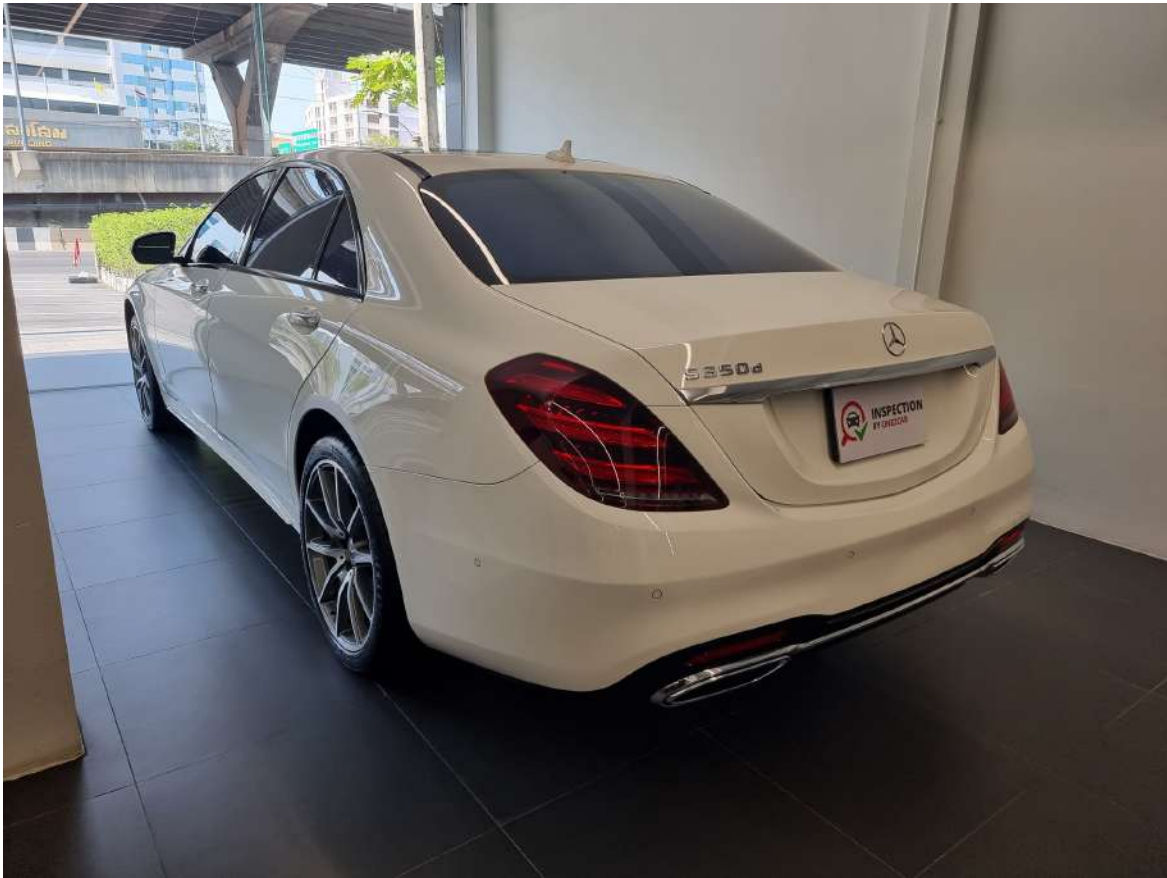
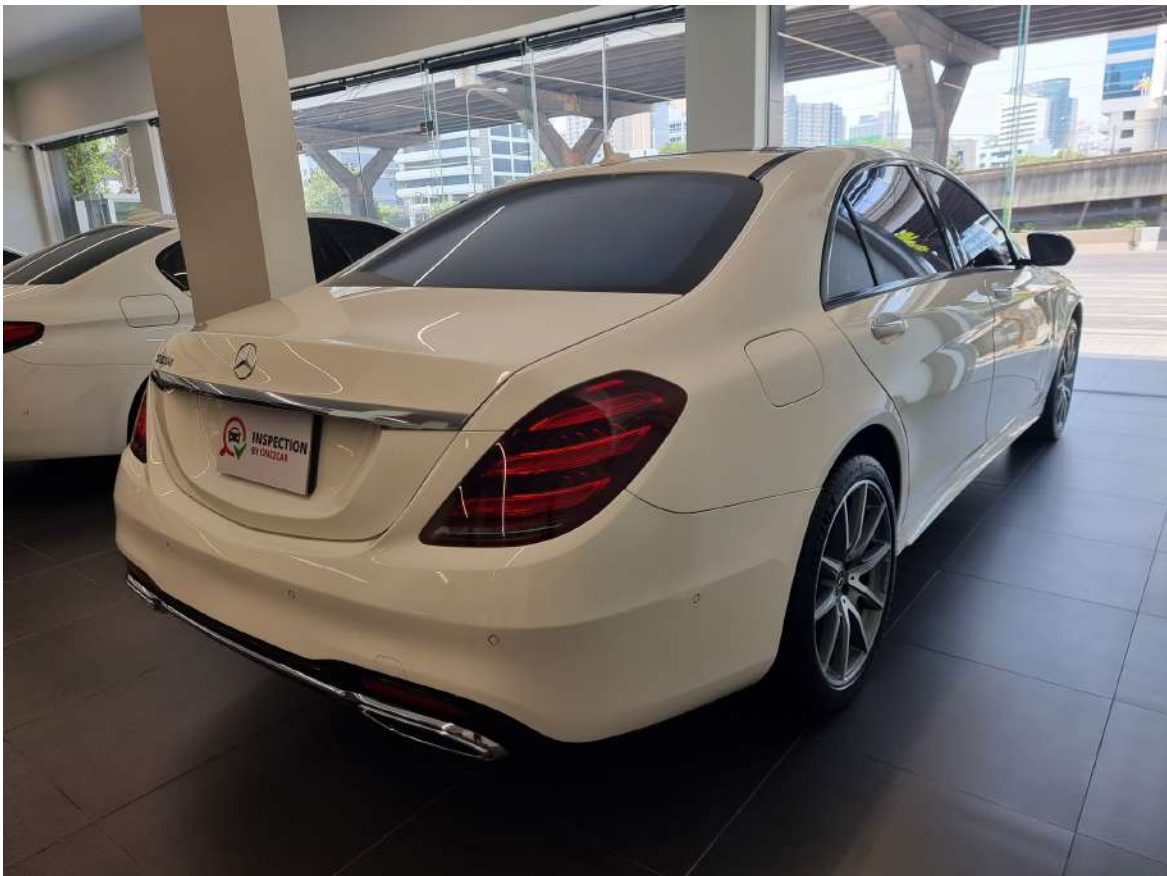
ภาพภายนอก

ประเมินสภาพรวม: ผ่าน
รายการที่รอกการแก้ไข: ไม่พบรายการแก้ไข

- ✓ แผ่นเพลทเลขตัวถังมองเห็นได้ชัดเจน
- ✓ ชิ้นส่วนประกอบตัวถังรถ ผ่านการวัดค่าความหนาของสีแล้ว
- ✓ สีรถตรงตามเสาเอกสารจจดทะเบียน

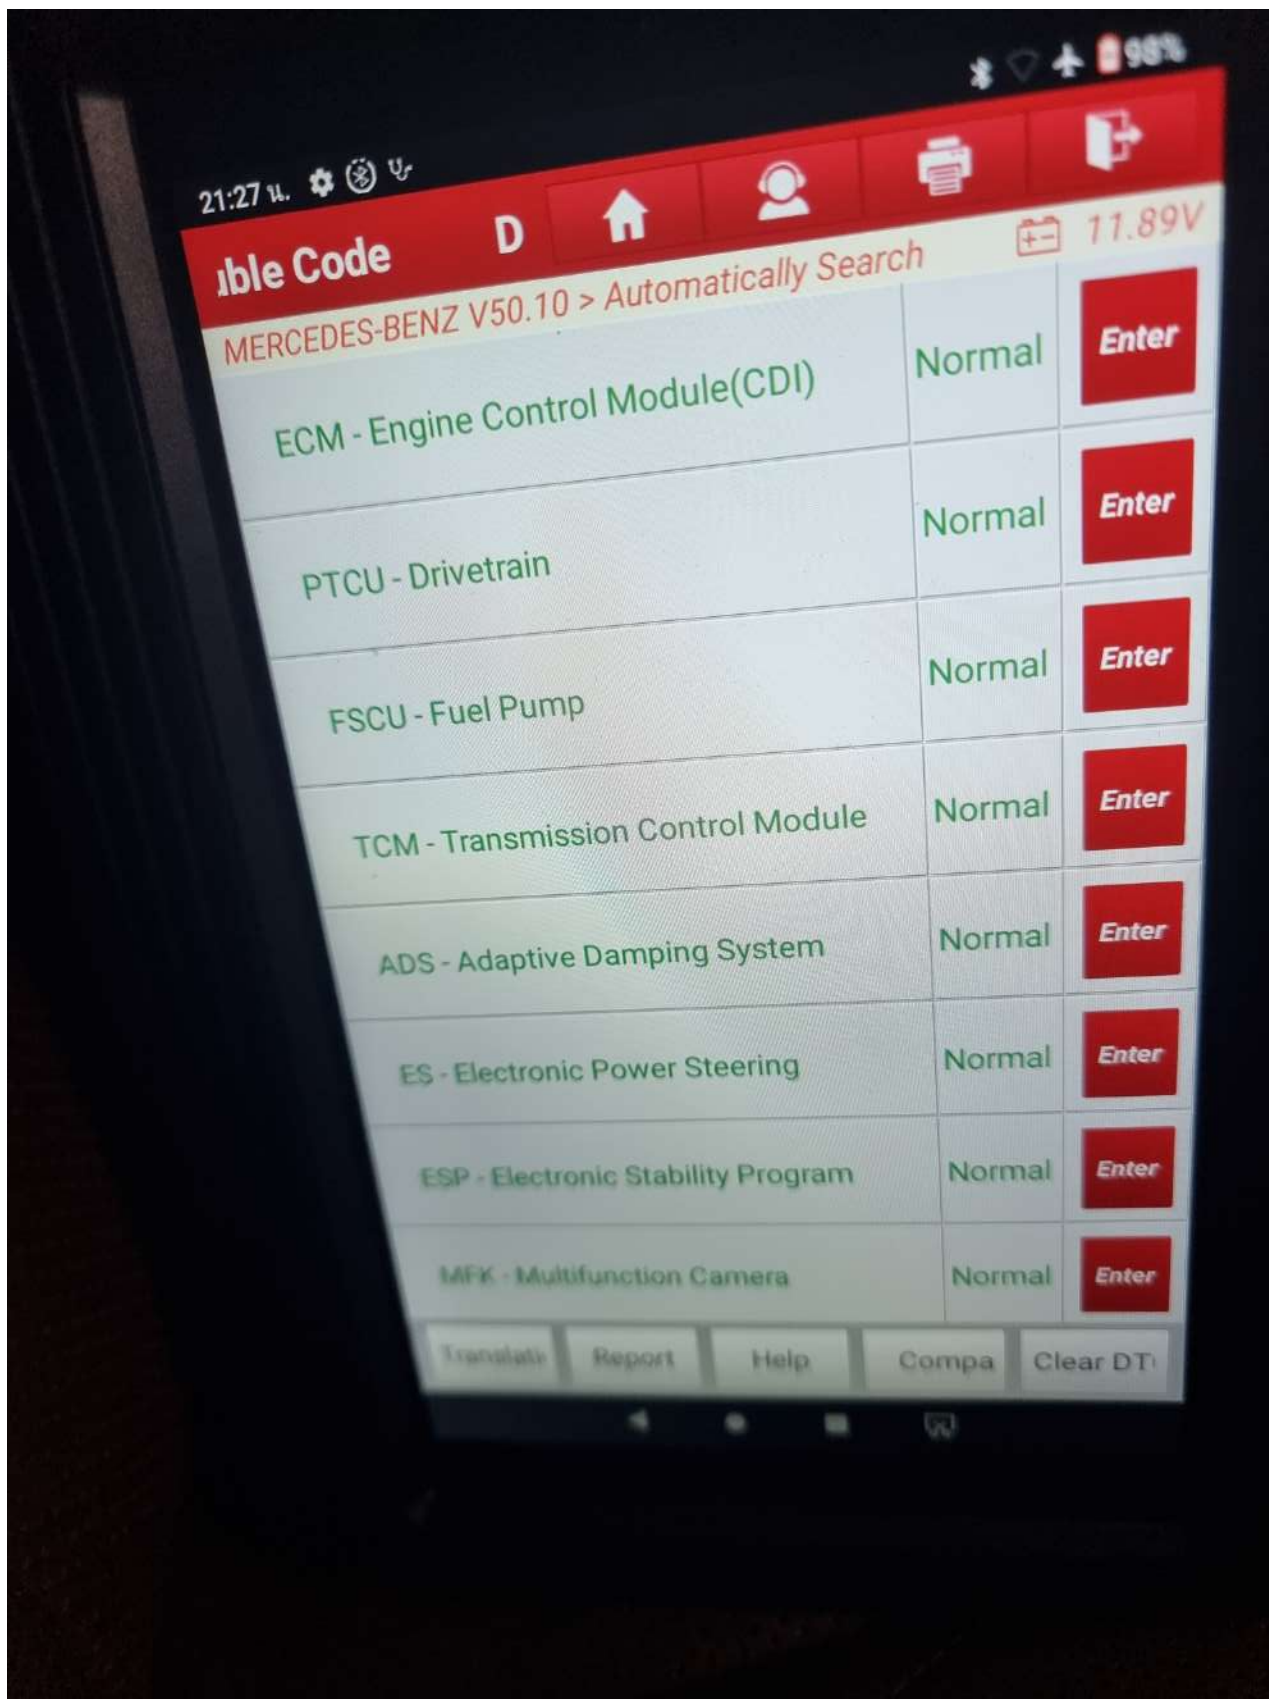
ภาพ OBD

รายการตรวจ 6 รายการ	สถานะ
1.1 ไม่เคยเกิดอุบัติเหตุรุนแรงจนทำให้โครงสร้างรถมีปัญหาความปลอดภัย No Evidence of Major or Hail Damage	ดี (Good)
1.2 ไม่มีการตัดต่อ ตัดแปลง คัชชี และ โครงสร้างรถ No chassis and cab structure modified	ดี (Good)
1.3 ไม่เคยประสบภัยจมน้ำ No Evidence of Flood	ดี (Good)
1.4 ไม่เคยประสบภัยอัคคีภัย No Evidence of Fire	ดี (Good)
1.5 ระบบการทำงานภายในรถยนต์ OBD II On-Board Diagnostics (OBD)	ดี (Good)
1.6 สภาพรถโดยรวม Overall Appearance	ดี (Good)
