I023/0402-5

Toyota Venury 3.0 G

Jun 27, 2024

Vehicle Inspection Report สรุปผลการตรวจสภาพรถ (Inspection Summary)

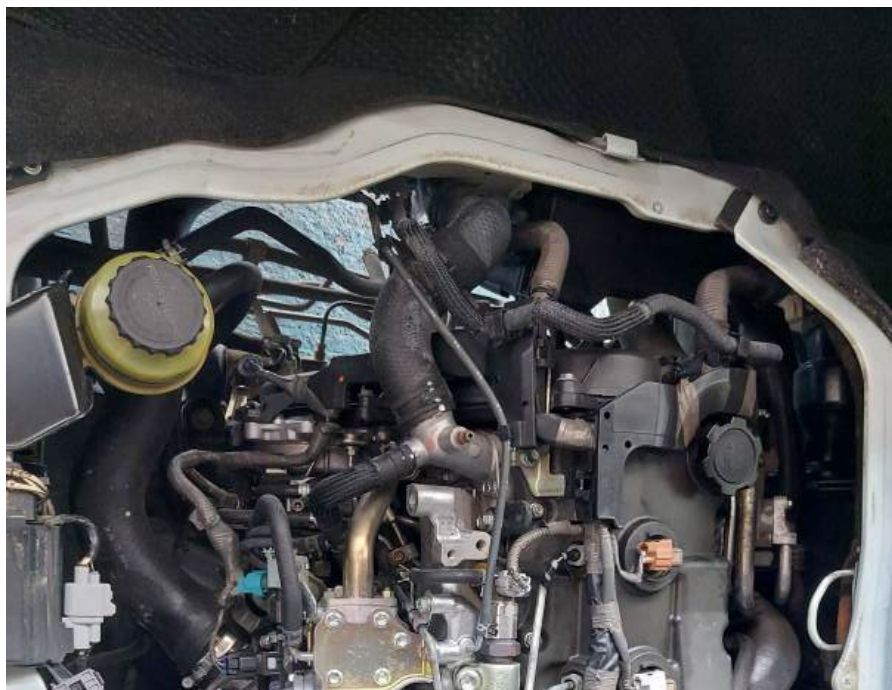
ภาพห้องเครื่อง

4.1 เครื่องยนต์ไม่พบการรั่วซึม No any leak on engine

4.10 การรั่วไหลของน้ำมัน Fluid Leaks

Voltage	12.98	V
Rating	650	CCA
Current	635	CCA
Internal resistance	4.4	mΩ
State of Charge	100	%
State of Health	96	%
Status	GREAT

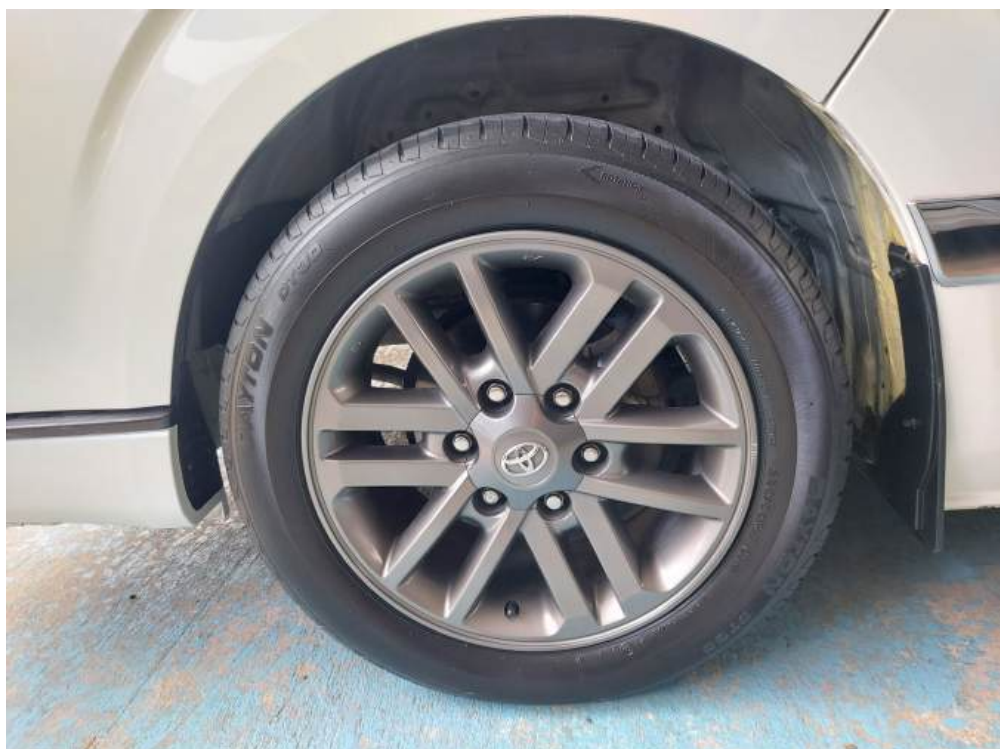
ขอบยาง ล้อ

5.1 สภาพยางรถยนต์, สัปดาห์/ปี ผลิต Tires Appearance, Year

ดี (Good)

33/21

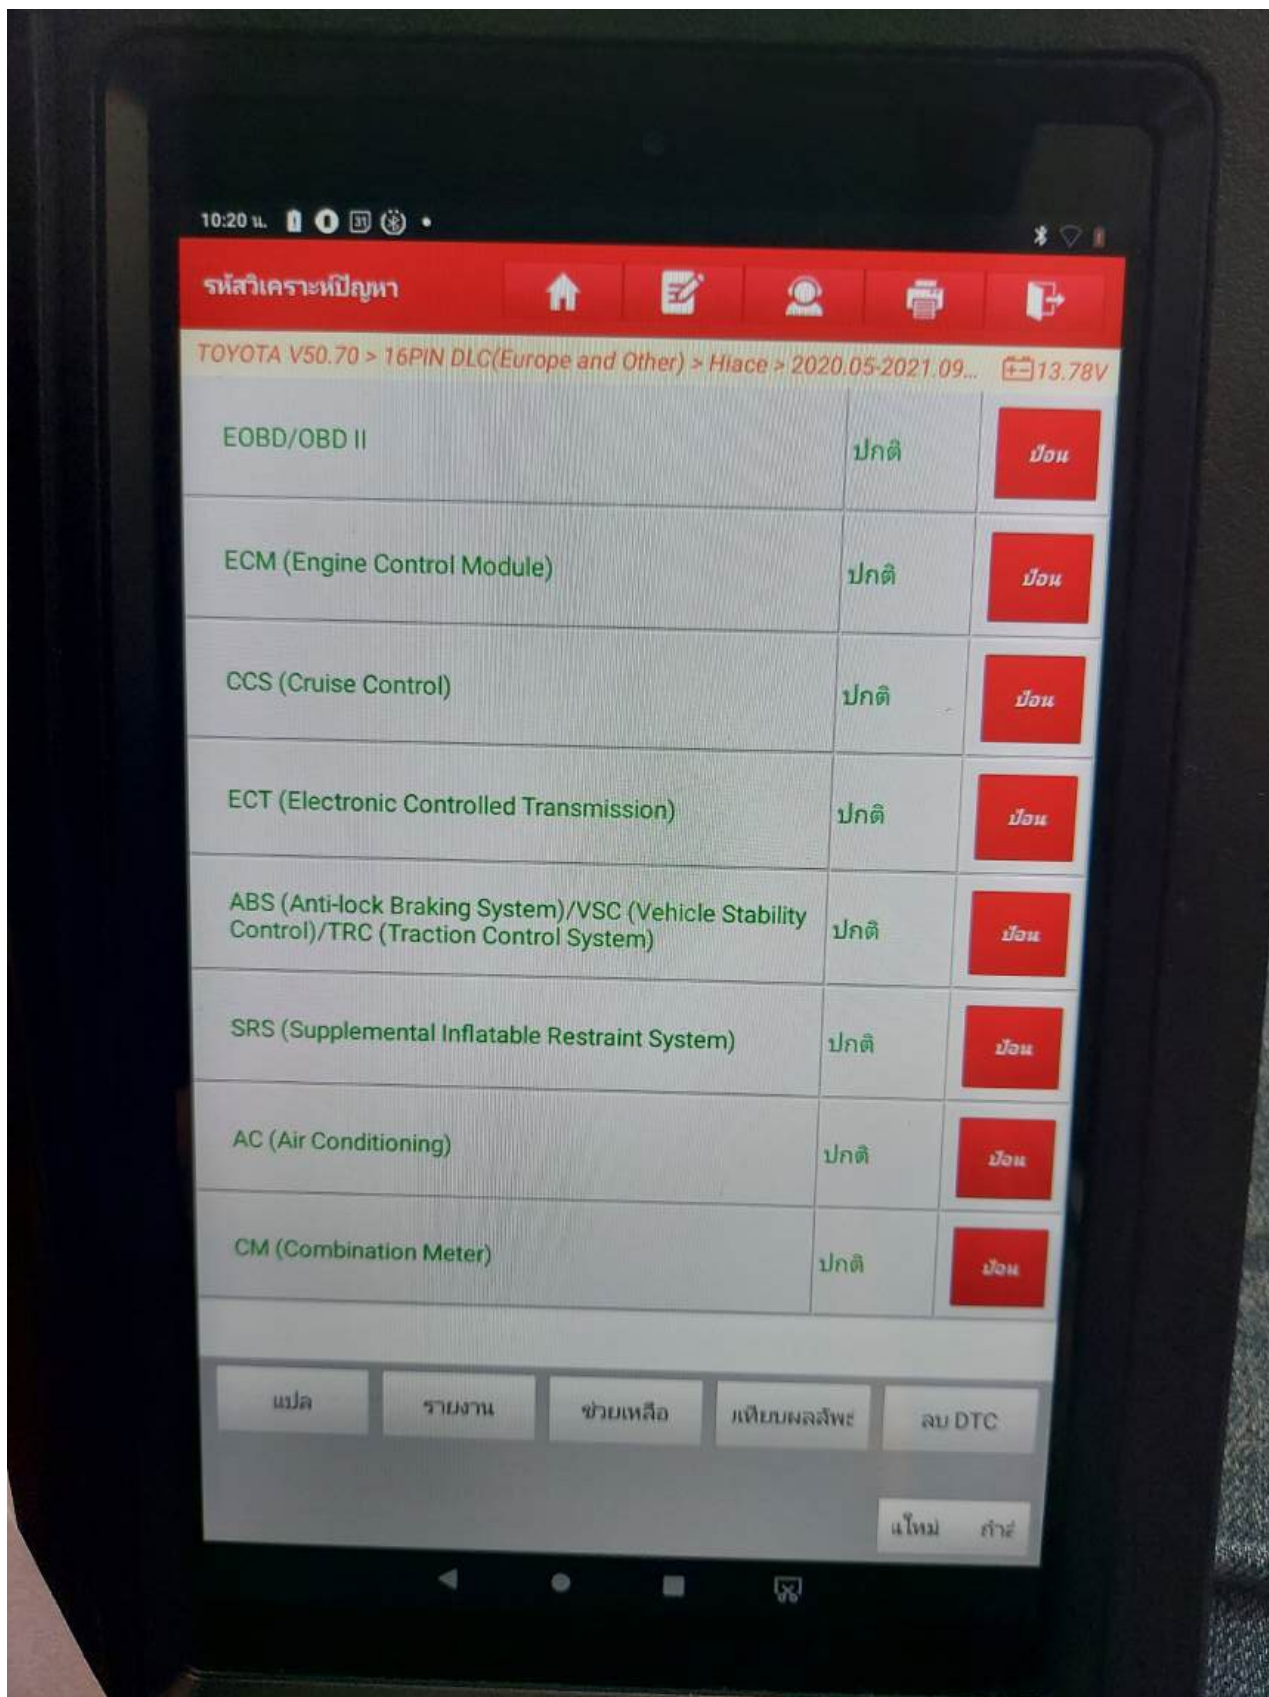
ภาพ OBD

2.17 ตรวจจับพฤติกรรมรถชักรถ, ความเร็ว และเครื่องยนต์
OBD II On-Board Diagnostics (OBD)

ดี (Good)
