# Vehicle Inspection Report

| ยี่ห้อ/รุ่น (Brand/Model): BMW 320d | วันที่ตรวจสอบรถยนต์ (Date of Inspection): 8.5.62 |
| หมายเลขตัวถัง (VIN): MMF3F17090J061258 | เลขคำขอบริการ (Job No.): I018/0232-029 |

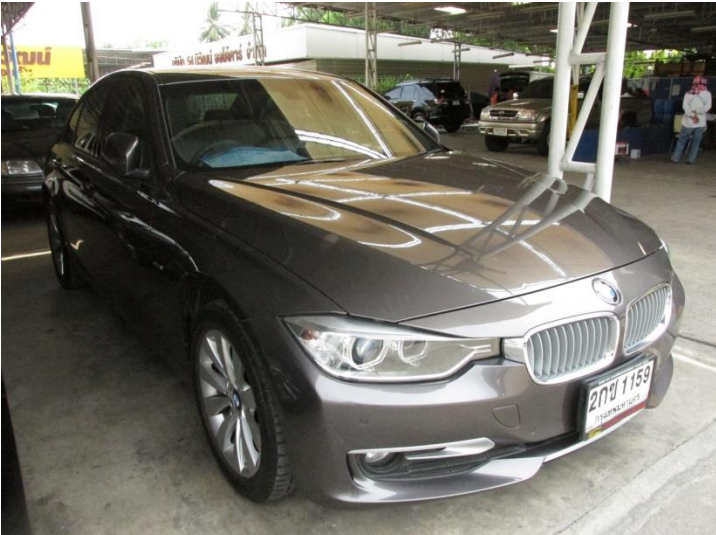
| | สภาพรถโดยรวม<br>Overall Appearance | ดี |

รถสภาพดี โครงสร้างไม่เคยอุบัติเหตุ ไม่เคยจมน้ำและไฟไหม้

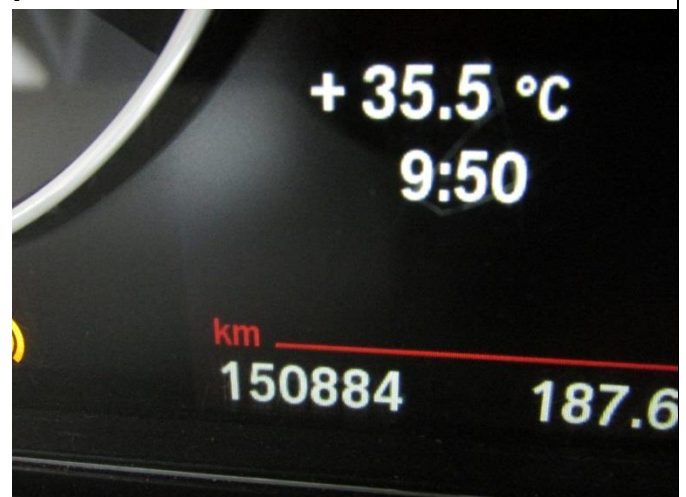
รูปเลขไมล์ (Mileage Picture):

| ระยะการใช้งาน(Mileage): 150,884 กม. | |

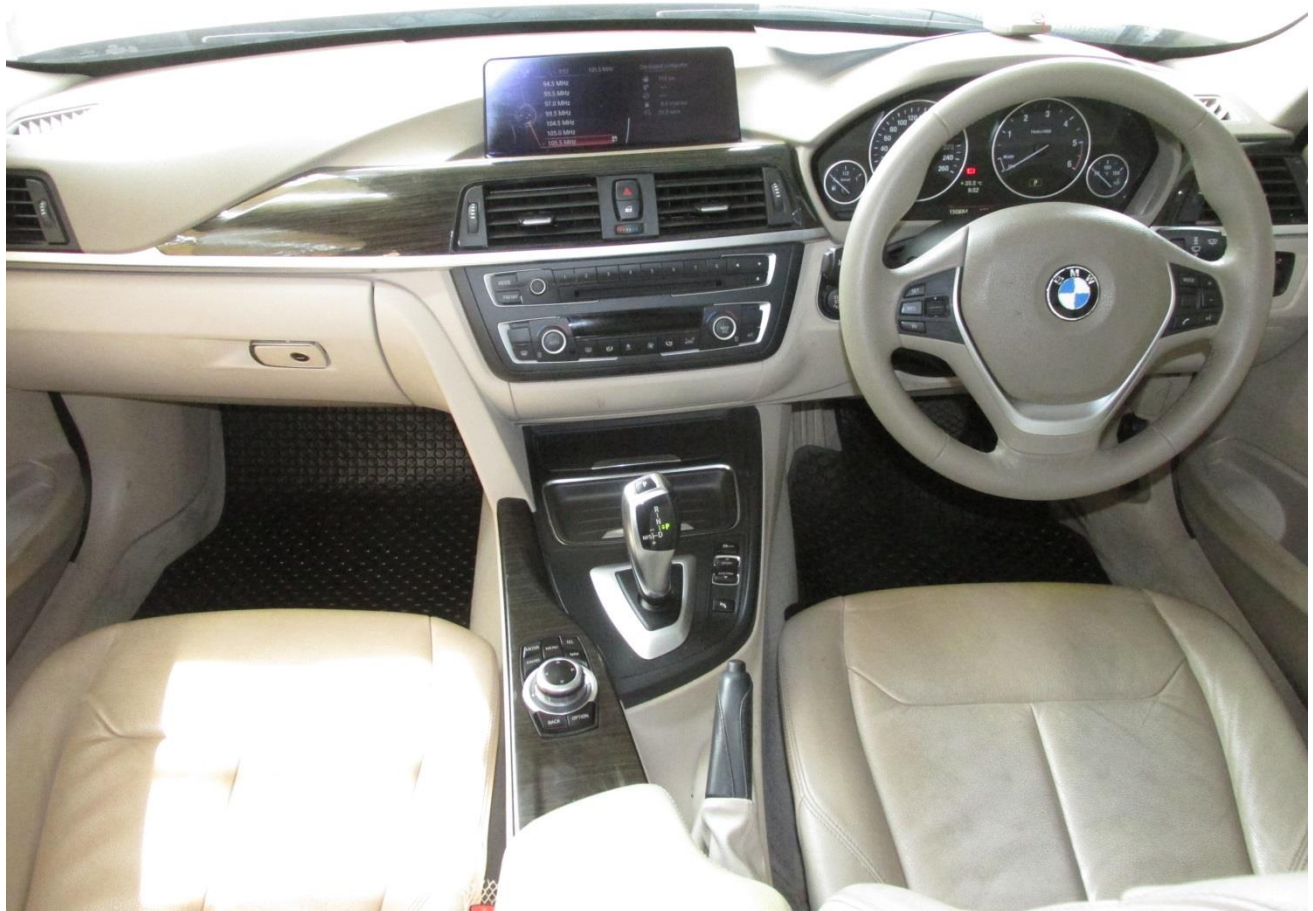
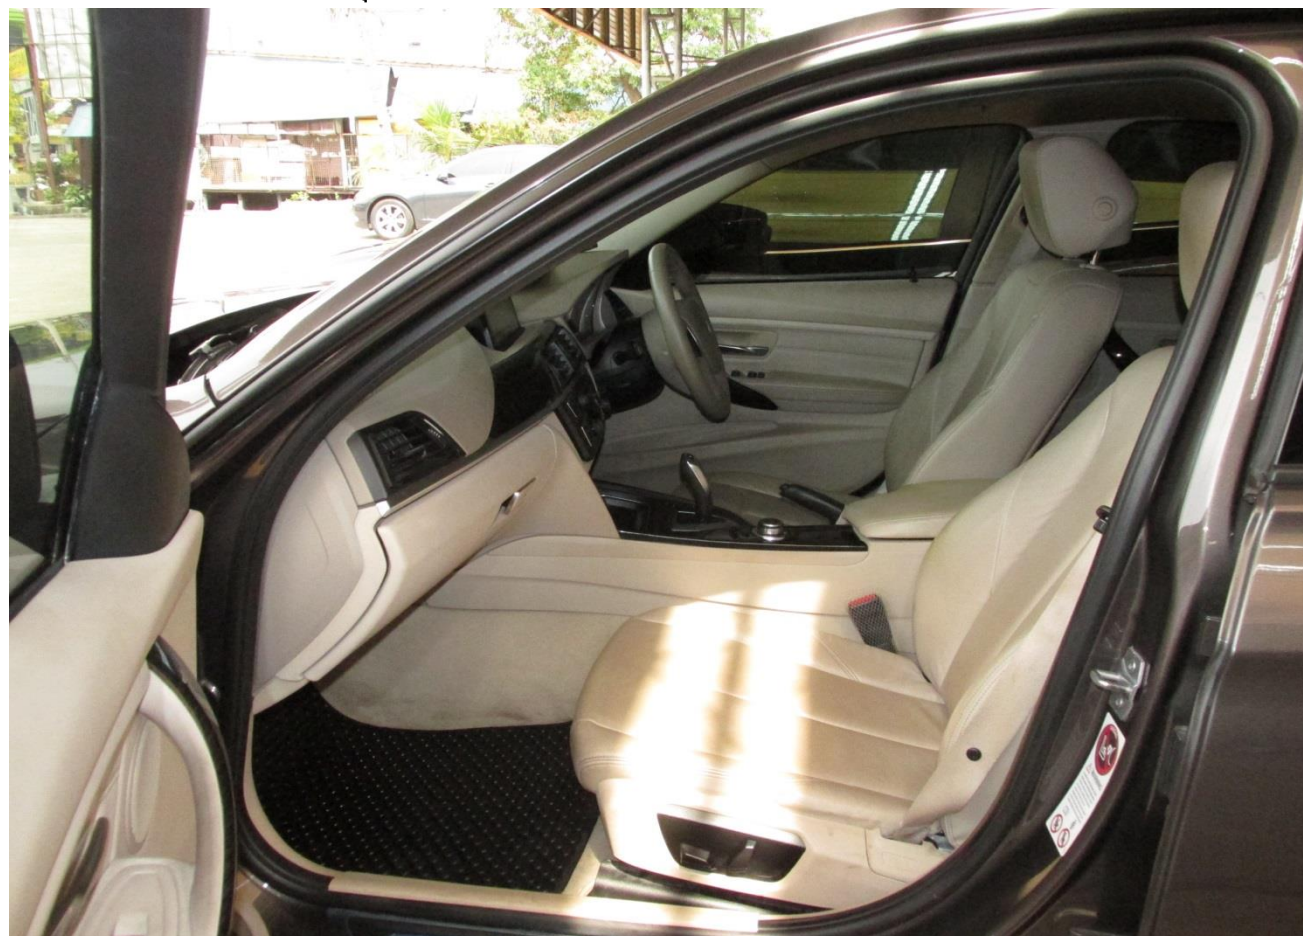
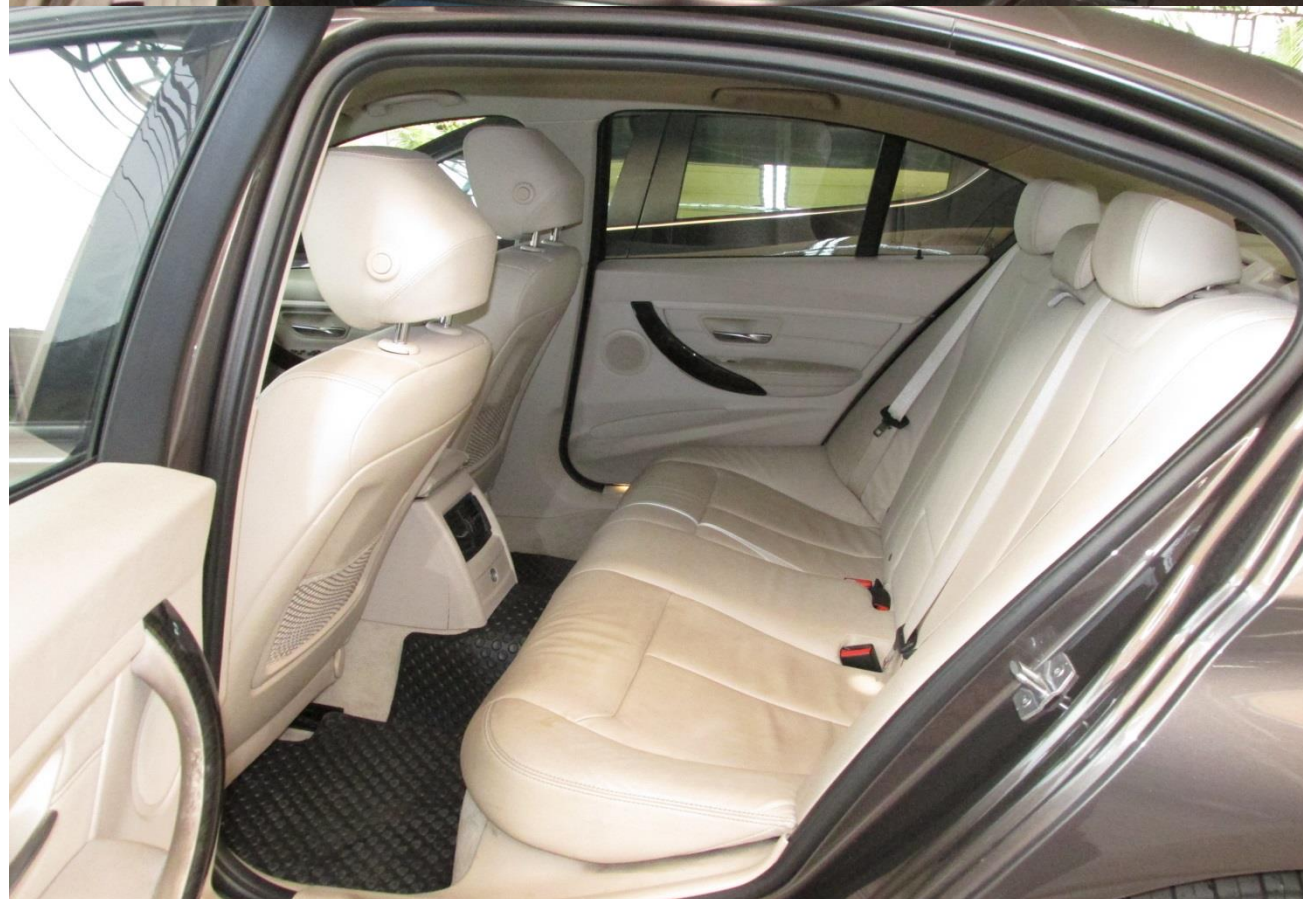
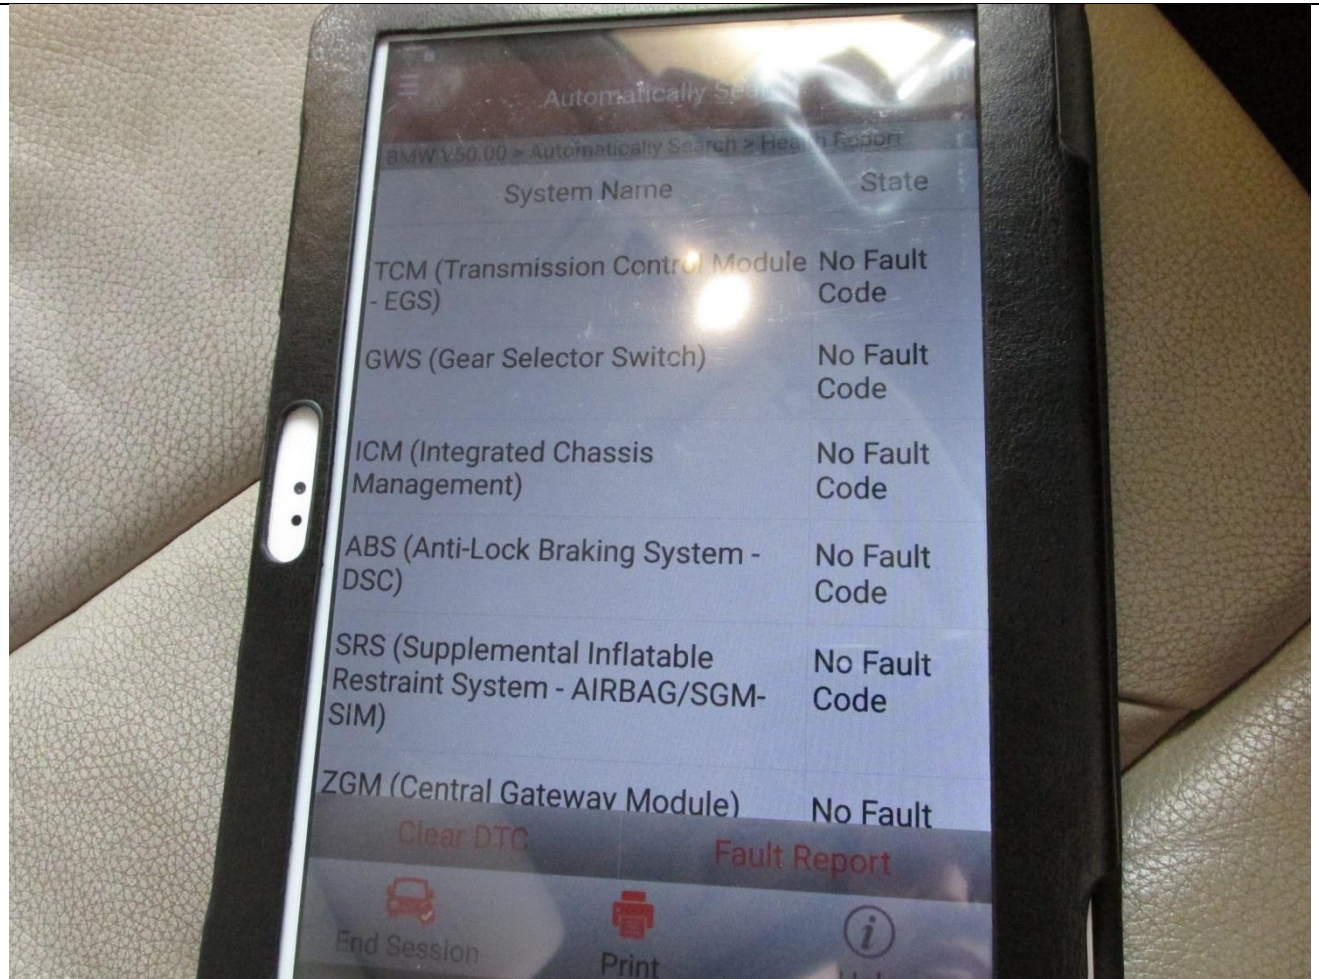
## ภาพภายในด้านหน้า หลัง และ จุดบกพร่อง - Interior Visual Details (Front, Rear and/or Defect):

| | ที่นั่ง สภาพ<br>Seat Appearance | สภาพดีตามอายุการใช้งาน |

| | หน้าปัดและมาตรวัด ปกติ หรือ มีไฟโชว์หรือไม่<br>Dash Warning Lights & Gauges | ไม่มีไฟโชว์ |

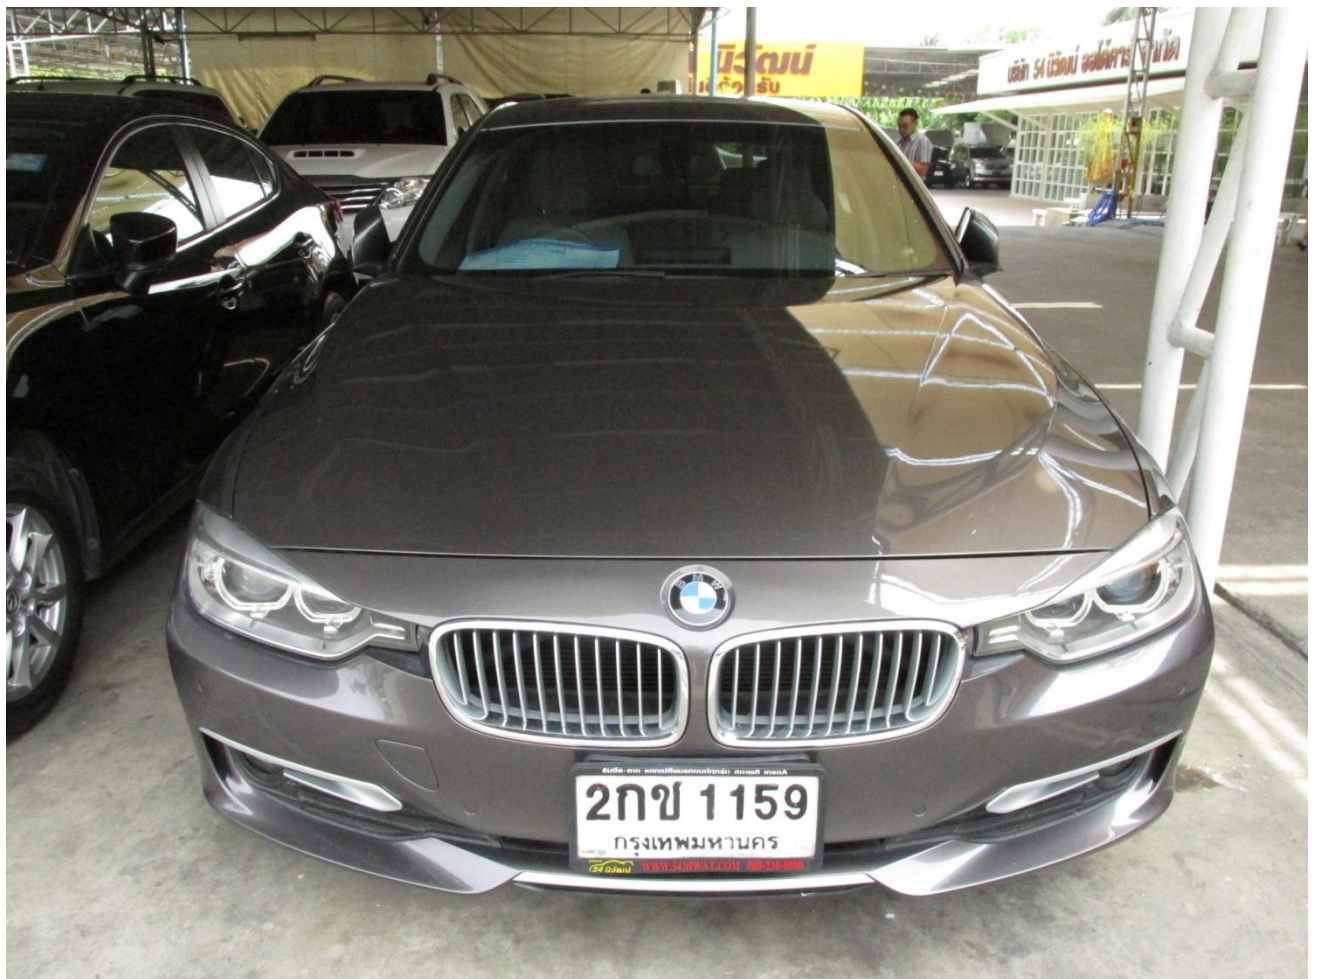
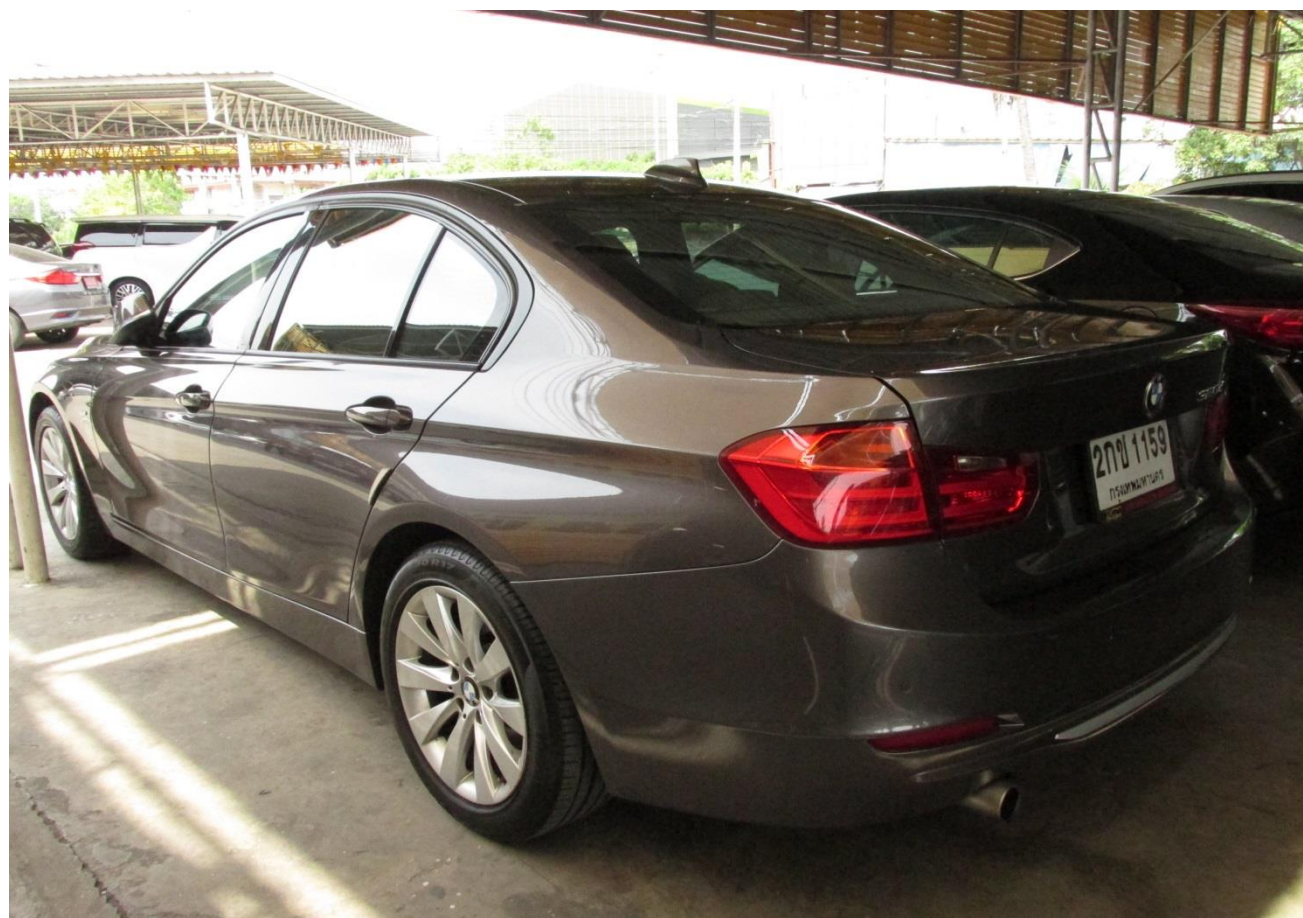
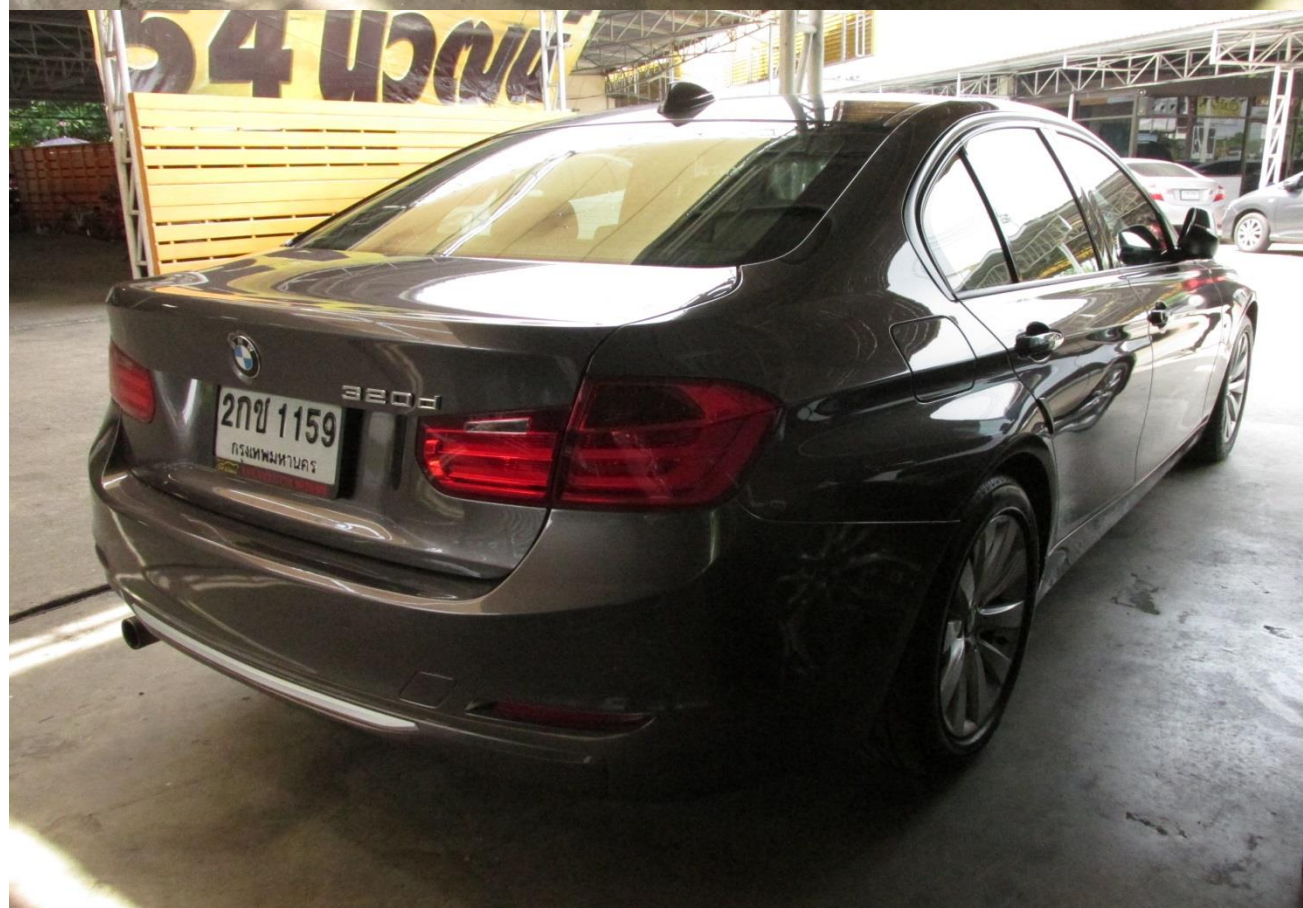
## ภาพภายนอก - Exterior Visual Details:

| | สภาพรวมของโครงสร้างแชสซี<br>Chassis Frames & Members<br>Appearance | สภาพดี |
| | สภาพใต้ท้องรถและอุปกรณ์ใต้ท้องรถ<br>Under Body and Parts<br>Appearance | สภาพดีตามอายุการใช้งาน |

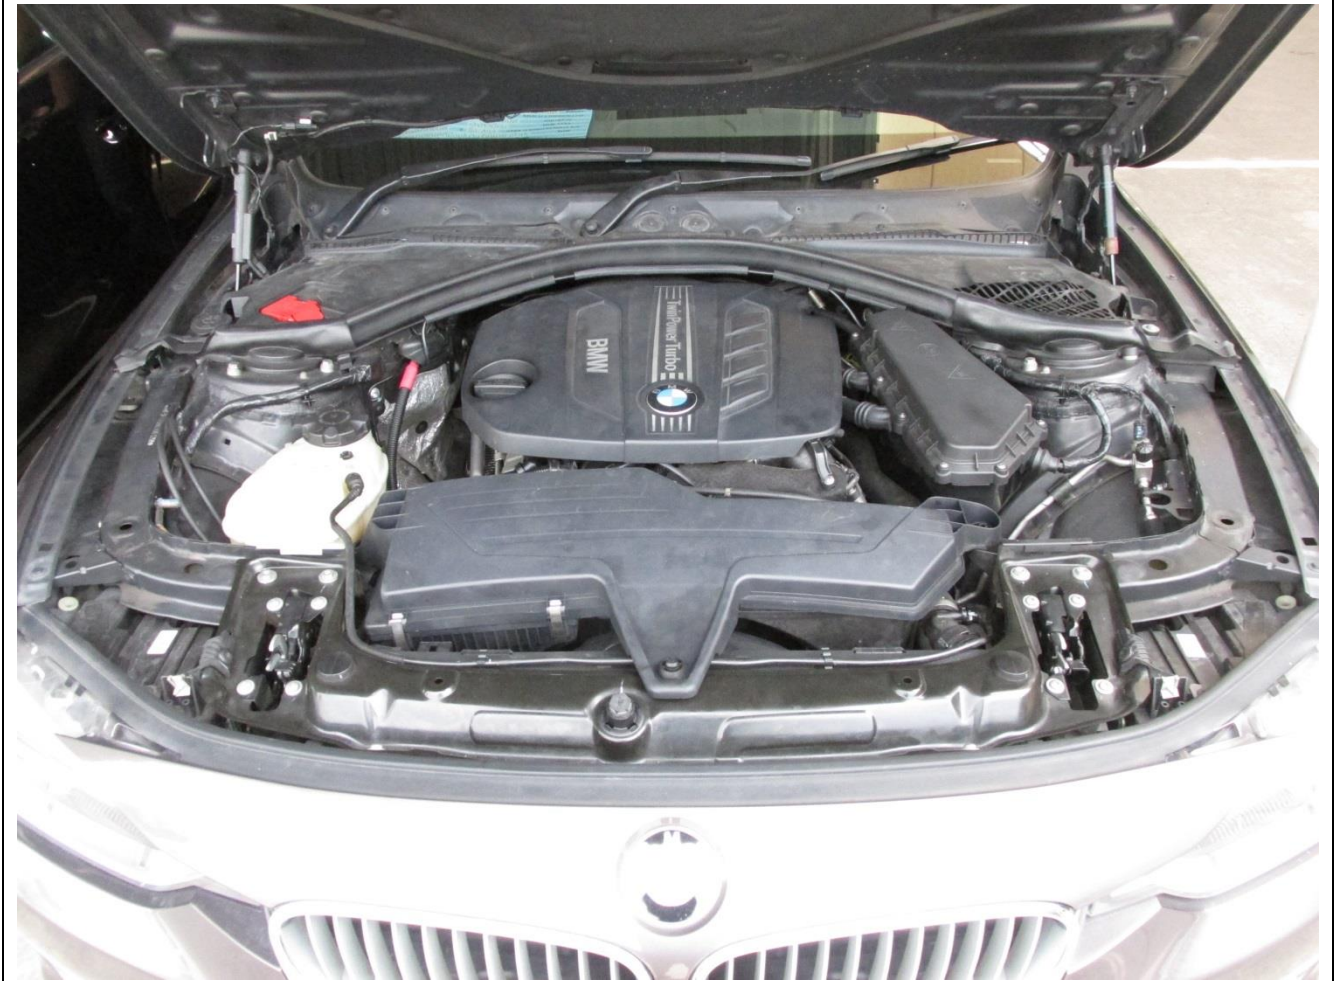
ภาพห้องเครื่อง - Engine Bay Visual Details:

| | เครื่องยนต์ไม่พบการรั่วซึม<br>No any leak on engine | ใช่ |
| | การรั่วไหลของน้ำมัน<br>Fluid Leaks | ไม่มี |

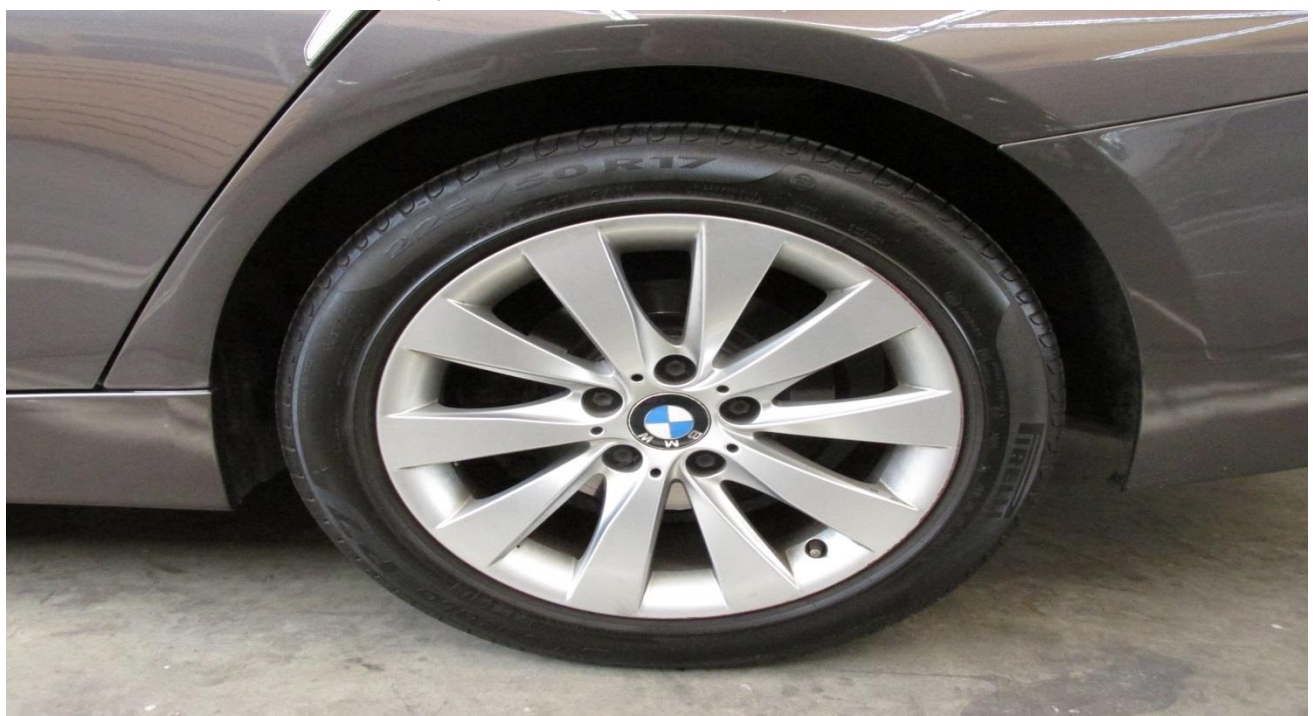
## ภาพโดยรวมของยาง ล้อ และ เบรค - Tyres, Wheels & Brakes Visual Details:

| | สภาพยางรถยนต์, สัปดาห์/ปี ผลิต<br>Tyres Appearance, Year | 2915 |
| | ผ้าดิสเบรค (หน้า/หลัง)<br>Brake Pads (Front/Rear) | สภาพดีตามอายุการใช้งาน |

| | จานดิสเบรค (หน้า/หลัง)<br>Brake Discs (Front/Rear) | ควรเจียรจานเบรคครั้งต่อไปที่เปลี่ยนผ้าเบรค |
