I024/0139-13

Honda City 1.5 Si-VTEC

Apr 3, 2024

# Vehicle Inspection Report

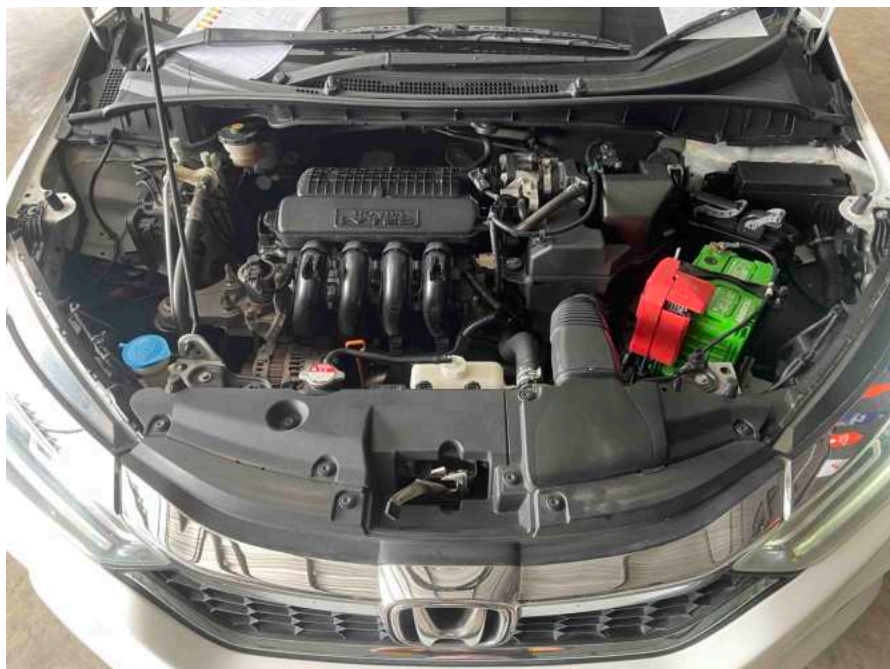
### ภาพห้องเครื่อง

Voltage	12.82	V
Rating	300	CCA
Current	177	CCA
Internal resistance	15.8	mΩ
State of Charge	100	%
State of Health	34	%
Status	REPLACE

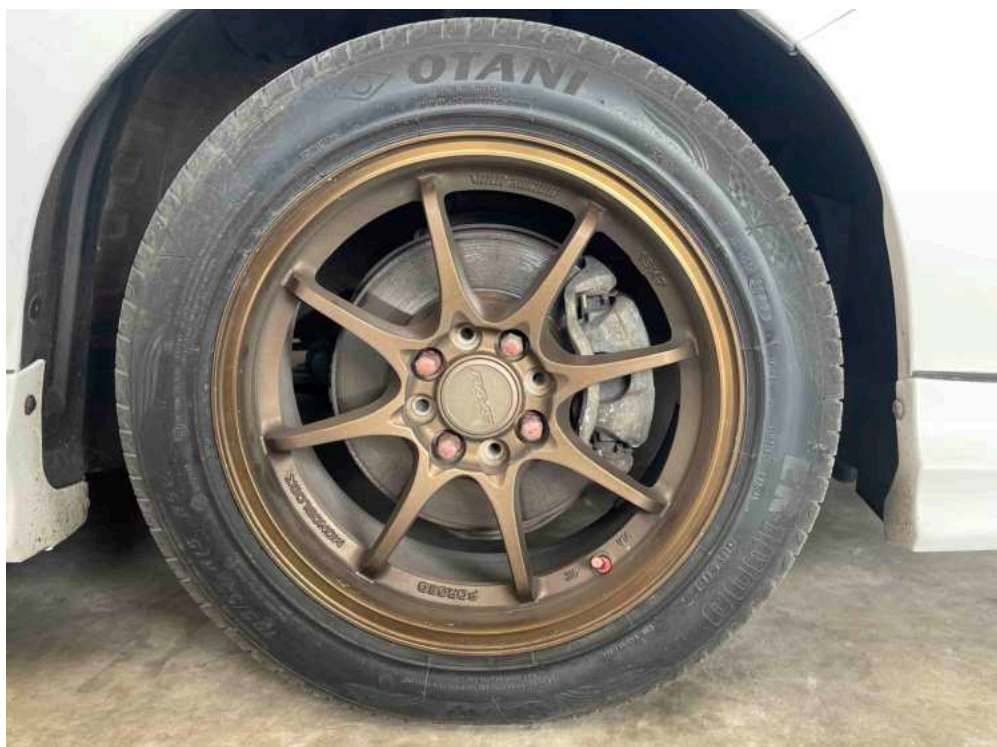
#### ขอบยาง ล้อ

36/20
