I023/0252-10

BMW X1 2.0 E84 sDrive20d xLine

Aug 21, 2023

# Vehicle Inspection Report สรุปผลการตรวจสภาพรถ (Inspection Summary)

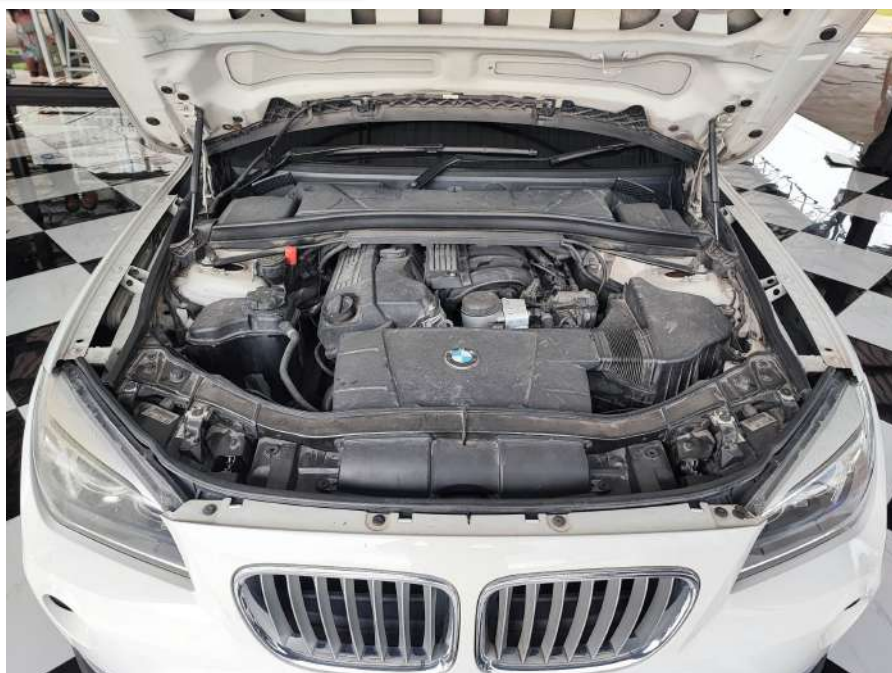
### ภาพห้องเครื่อง

Voltage	12.82	V
Rating	550	CCA
Current	404	CCA
Internal resistance	6.71	mΩ
State of Charge	100	%
State of Health	62	%
Status	CAUTION

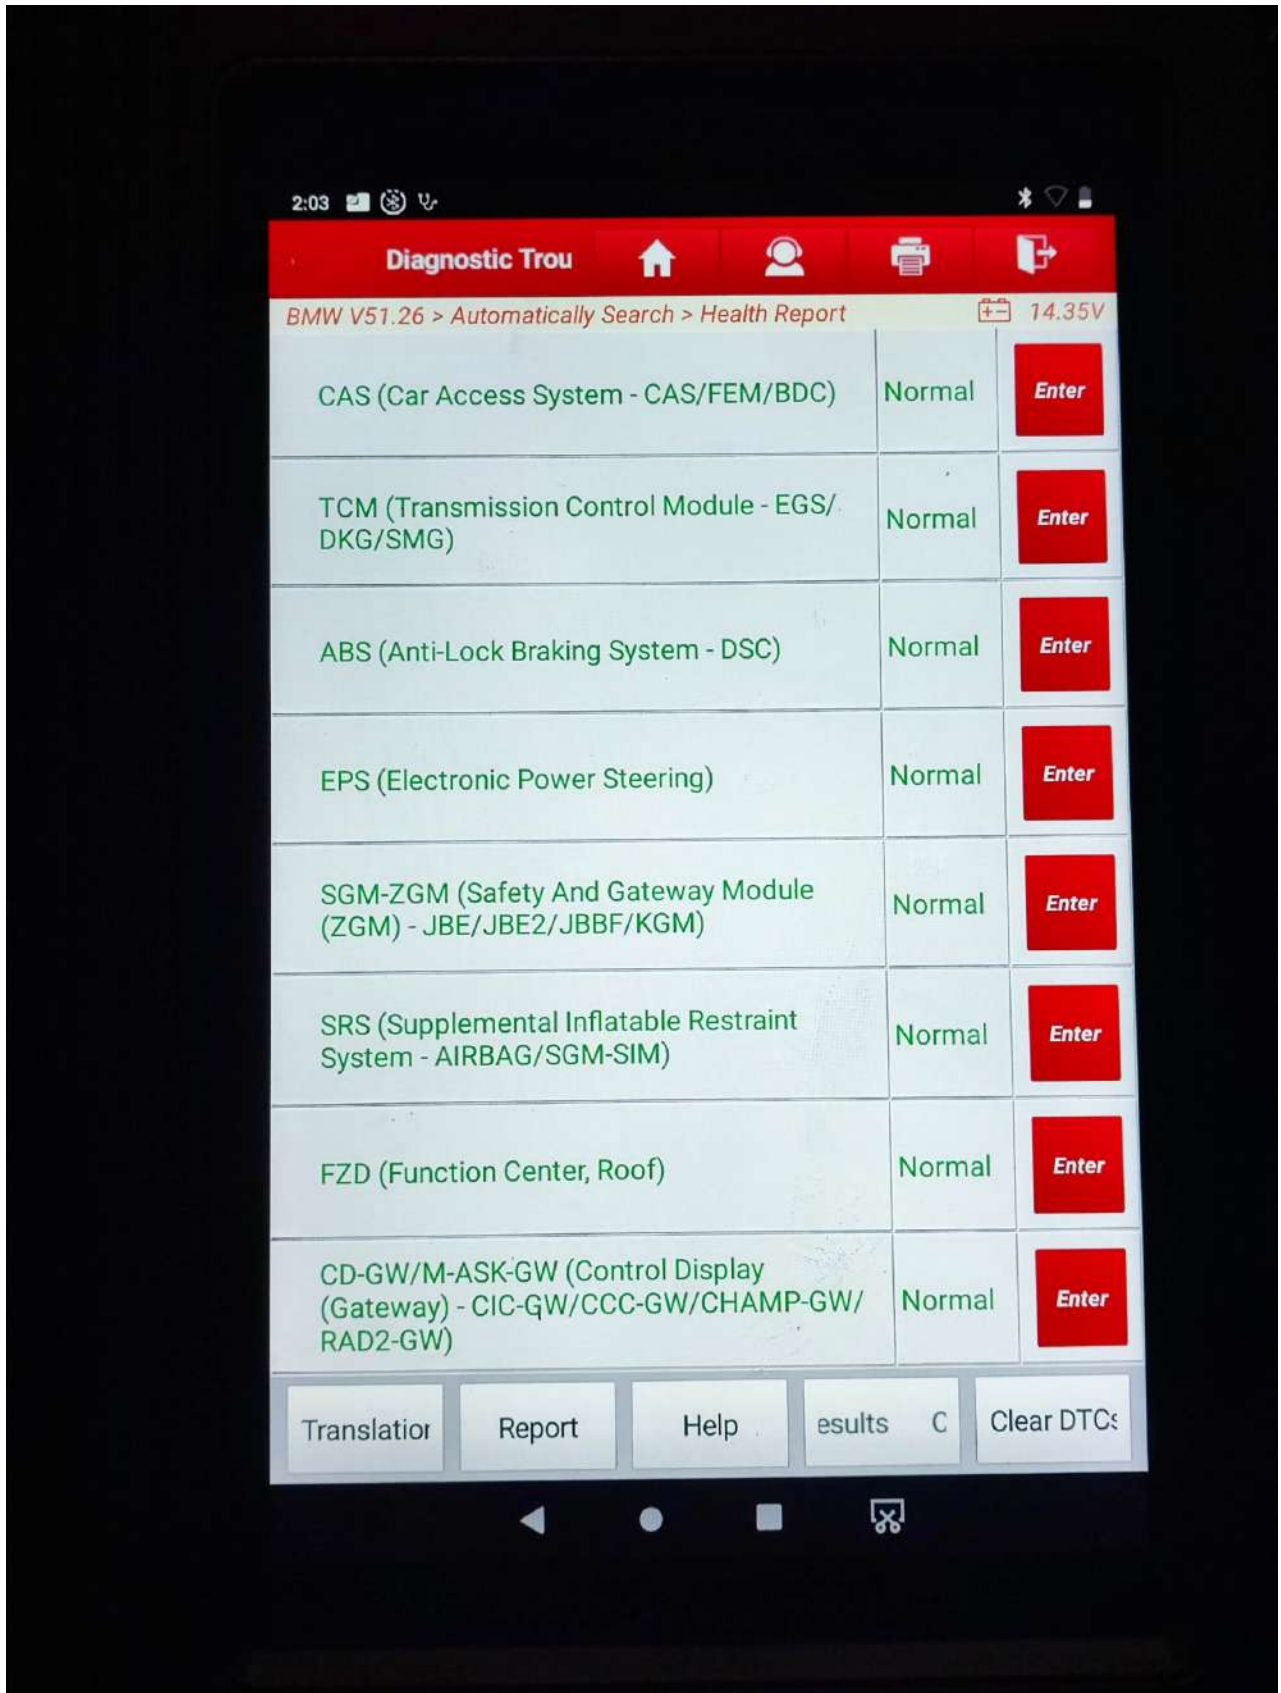
ภาพ OBD

ดี (Good)
