Vehicle Inspection Report

สรุปผลการตรวจสอบ (Inspection Summary)

ยี่ห้อ/รุ่น (Make/Model): TOYOTA VIGO	วันที่ตรวจสอบรถยนต์(Date of Inspection): 09.02.61
เลขตัวถัง (VIN): MR0GR39G306689956	เลขคำขอบริการ (Job No.) : I017/079-096
เลขเครื่องยนต์ (Engine No.): 2KD S096377	<p>Vehicle Picture:</p>  
ปีผลิต (Build Date):2012	
สี (Color):เทา	
เลขไมล์ (Mileage): 60373	
เลขทะเบียน (No. Plate): ผพ 5016	
ทะเบียนหมดอายุ (Registration Expiry): 27 ก.ย.61	
ชื่อลูกค้า Customer Name:	
ที่อยู่ (Address):	
โทรศัพท์(Tel):	
สถานที่ตรวจสอบรถ (Inspection Place): 84 CARCENTER

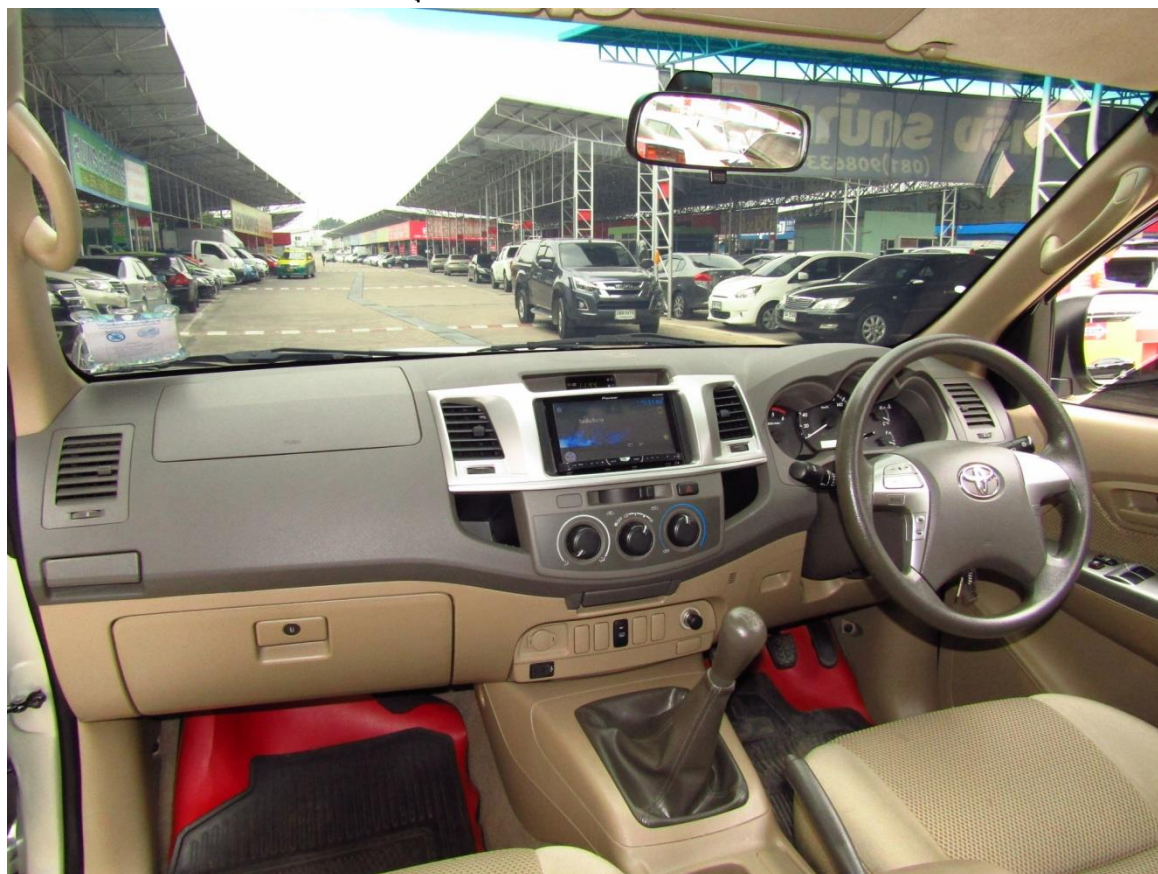
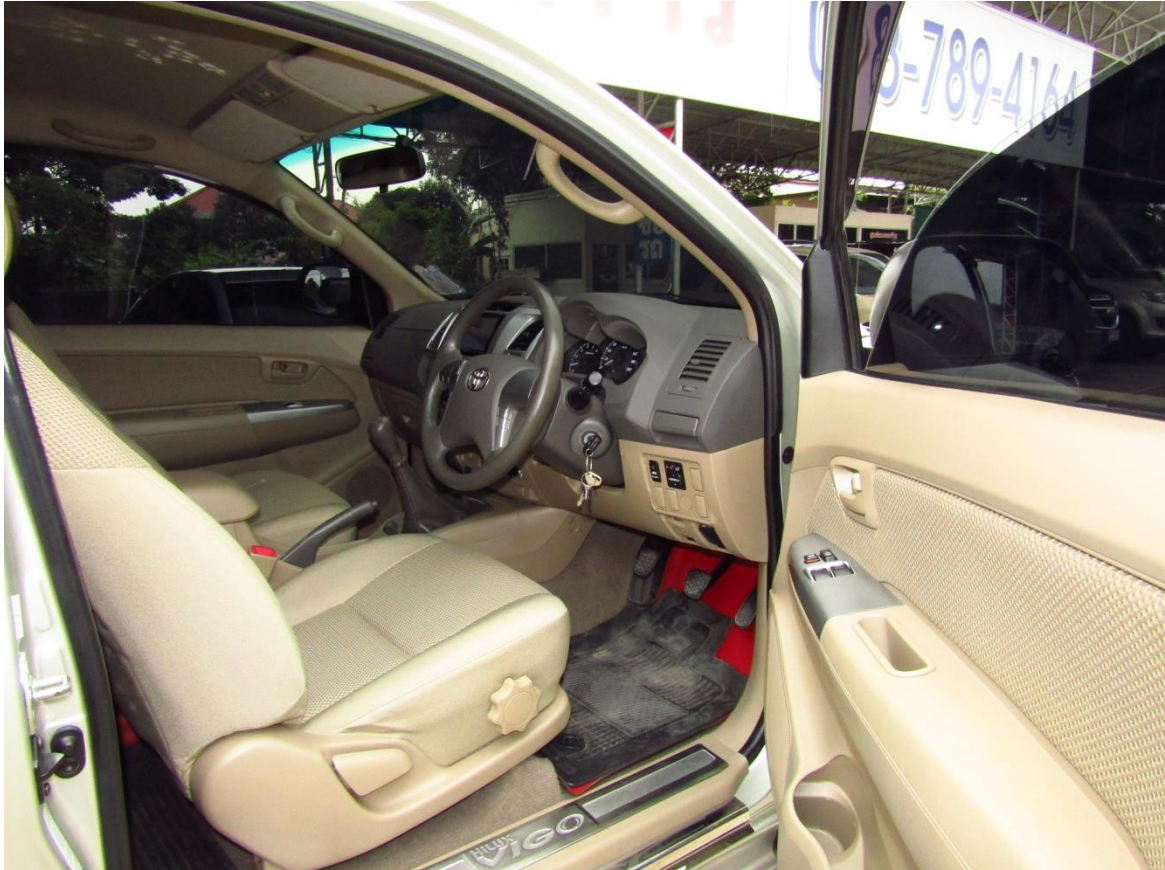
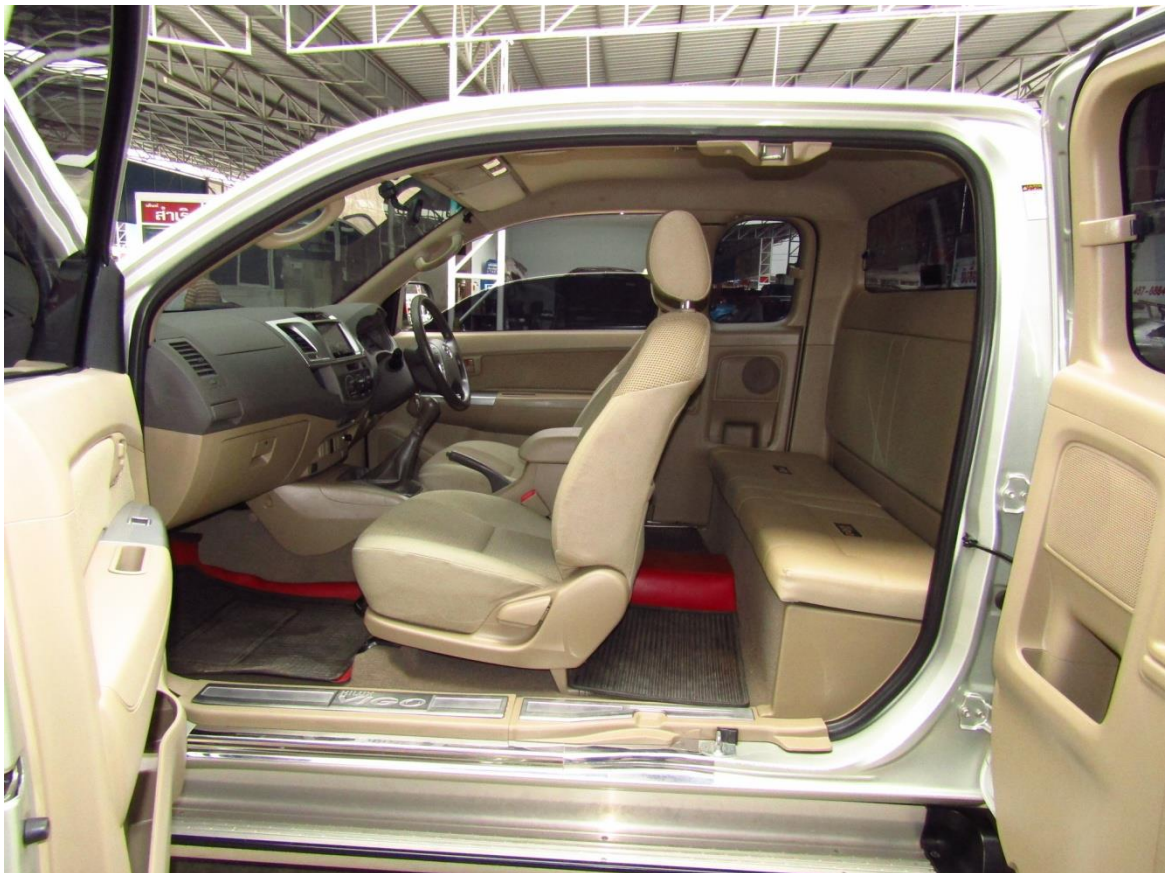
ภาพภายในด้านหน้า หลัง และ จุดบกพร่อง - Interior Visual Details (Front, Rear and/or Defect):

ที่นั่ง สภาพ Seat Appearance	สภาพดีตามอายุการใช้งาน
	การทำงาน การปรับ และการล็อคเบาะ Seat Adjust functional	ทำงานได้ดี
	สภาพ รางได้เบาะ Seat slide adjust rail	สภาพดีตามอายุการใช้งาน
	เข็มขัดนิรภัย Seat Belts	สภาพดีตามอายุการใช้งาน
	แผงคอนโซล Other Trims	สภาพดีตามอายุการใช้งาน
	เครื่องเสียงภายในรถ Radio/ Multiplayer	เปิด-ปิด ปกติ
	ลำโพง Speaker working	ทำงานปกติ
	ไล่ฝ้ากระจกหลัง Rear Window Demister	สภาพดีไม่พบรอยขาด
	อุปกรณ์ทำความเย็นและความร้อน Air Condition/Heater	แอร์เย็น ทำงานปกติ
	ชุดปัดน้ำฝน และระบบฉีดน้ำ Washers & Wipers	ทำงานปกติ
	แตร Horn	ทำงานปกติ
	บานพับและกลอนประตู Doors, Locks & Hinges	สภาพดีเหมาะสมกับอายุการใช้งาน
	การเปิดประตูจากด้านใน Door Handle (inside)	ทำงานได้ดี
	สภาพยางขอบประตู Weather Strip	สภาพดีเหมาะสมกับอายุการใช้งาน
	การทำงานของกระจก Window Operation	ทำงานเปิด-ปิด ปกติ

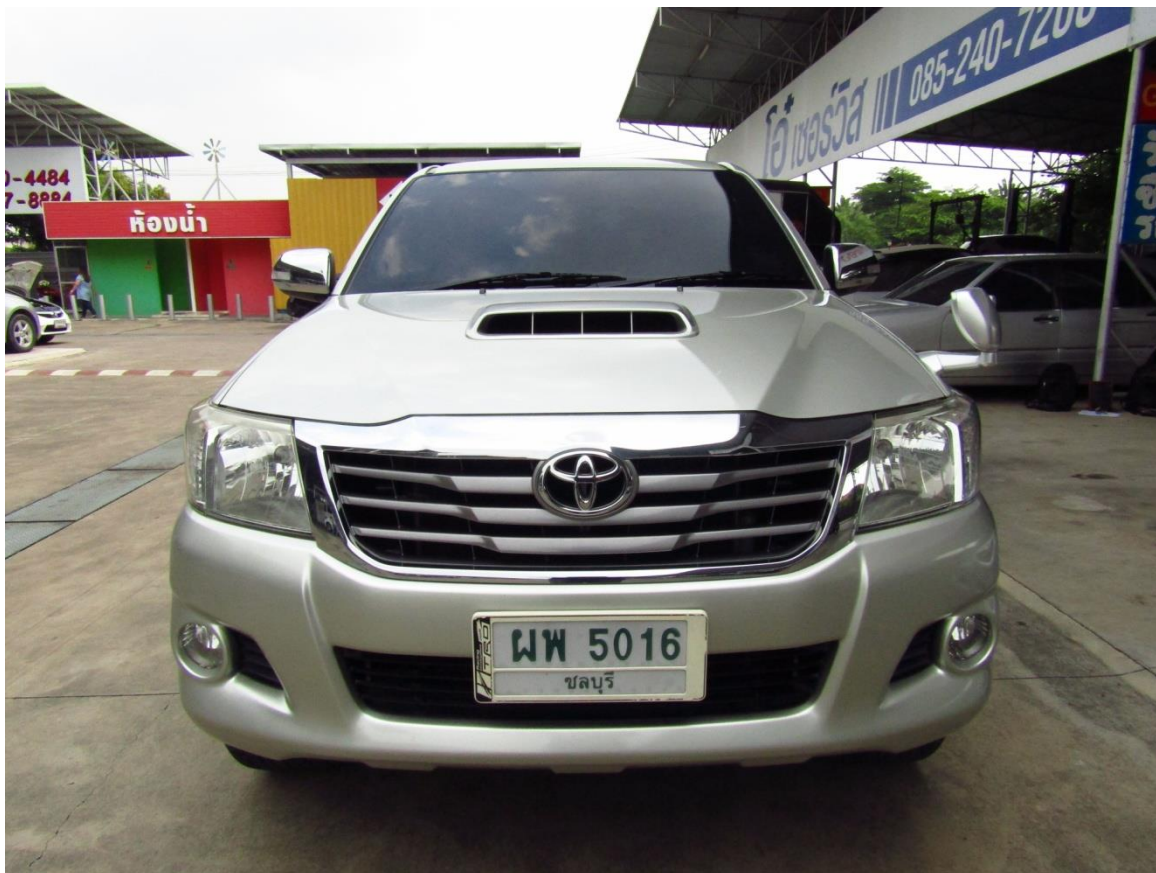
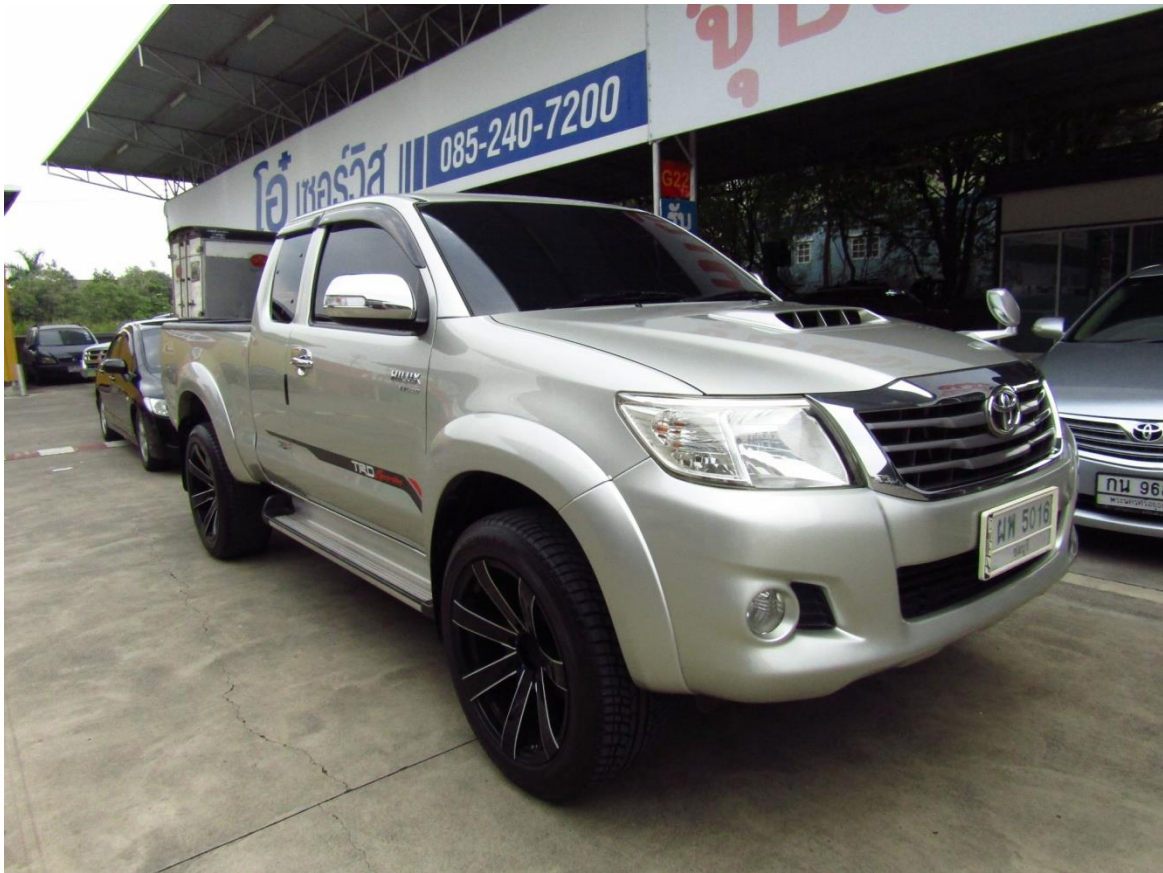
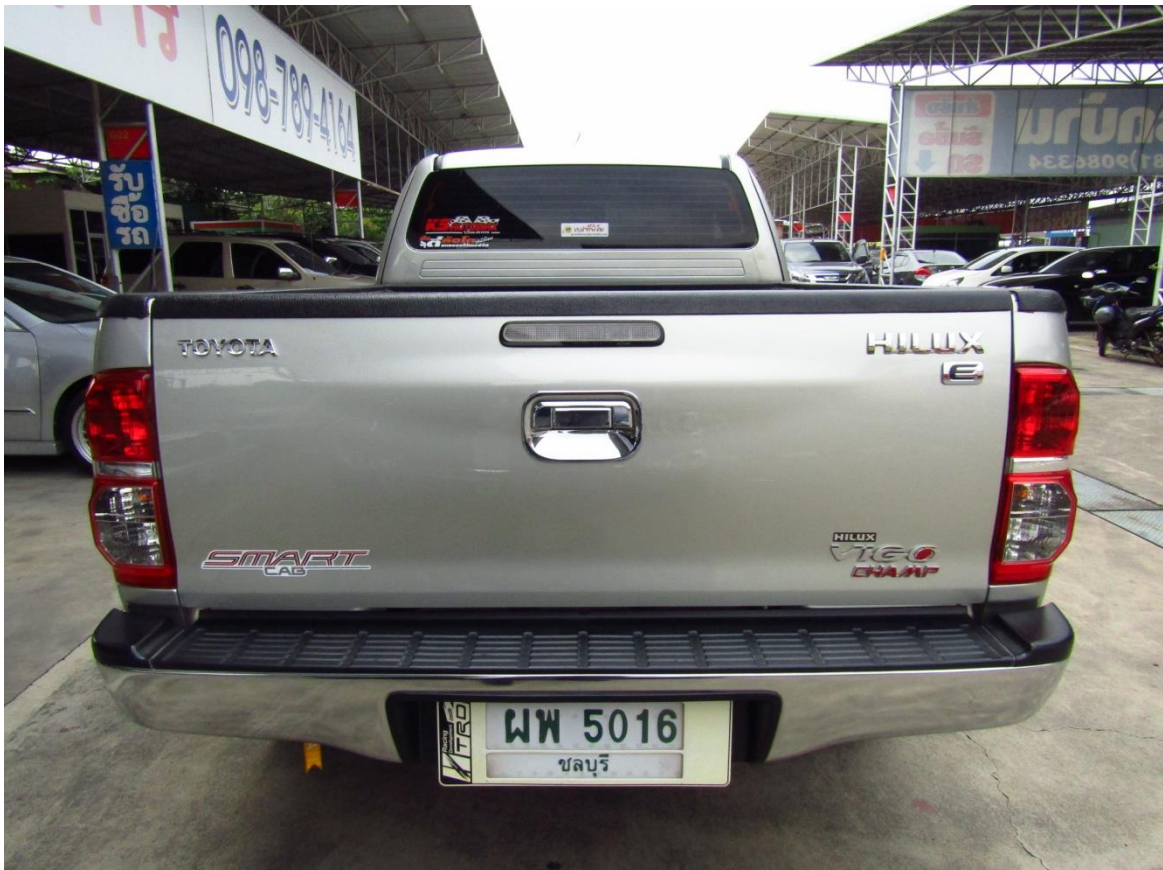
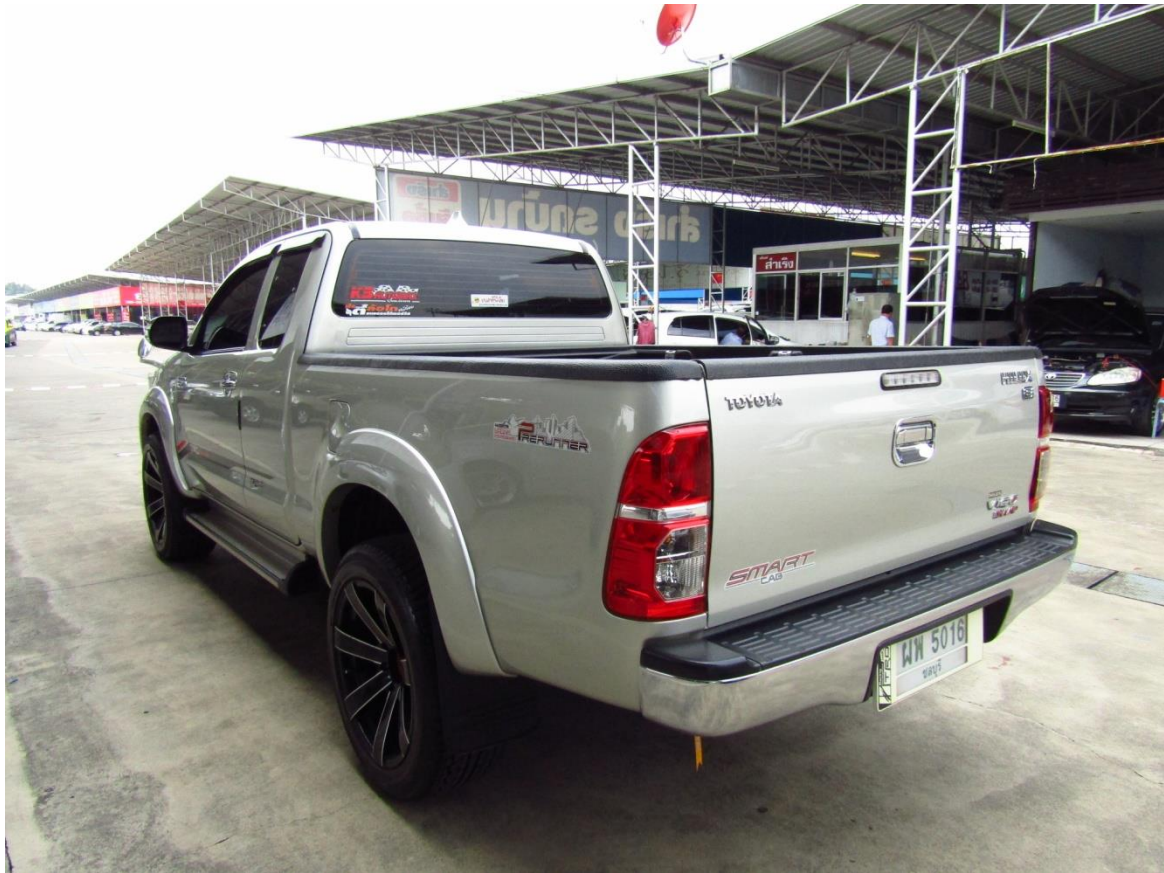
ภาพภายนอก - Exterior Visual Details:

กันชนหน้า Front Bumper	สภาพดี
	คาน รับกันชนหน้า (ขวา) Front Side Member (Right) Appearance	สภาพดี
	คาน รับกันชนหน้า (ซ้าย) Front Side Member (Left) Appearance	สภาพดี
	กระจังหน้ารถ Front Grill	สภาพดี
	ชุดคานหน้ารับหม้อน้ำ Radiator Core Support	สภาพดี
	ฝากระโปรงหน้ารถ Bonnet	สภาพดี
	ฝาห้องเครื่องด้านหน้า Cowl Panel Fire Wall	สภาพดี
	กระจกหน้า Windshield	สภาพดี
	หลังคา Roof	สภาพดี
	สภาพ และการทำงาน หลังคาชั้นรูป หลังคาเปิดประทุน Sunroof/Convertible functional and appearance	N/A
	แก้มหน้าขวา Front Right Wing	สภาพดี
	ประตูหน้าขวา Front Right Door	สภาพดี
	กระจกมองข้างขวา Right Rear Mirror	สภาพดี
	ประตูหลังขวา Rear Right Door	สภาพดี

ประตูเลื่อนด้านขวา Sliding Right Door	N/A
	แก้มหลังขวา Rear Right Wing	สภาพดี
	ชายน้าด้านขวา Right Rocker Panel	สภาพดี
	แก้มหน้าซ้าย Front Left Wing	สภาพดี
	ประตูหน้าซ้าย Front Left Door	สภาพดี
	กระจกมองข้างซ้าย Left Rear Mirror	สภาพดี
	ประตูหลังซ้าย Rear Left Door	สภาพดี
	ประตูเลื่อนด้านซ้าย Sliding Left Door	N/A
	แก้มหลังซ้าย Rear Left Wing	สภาพดี
	ชายน้าด้านซ้าย Left Rocker Panel	สภาพดี
	ประตูหลัง Rear Tail Gate	N/A
	ฝากระโปรงหลัง Boot	สภาพดี
	กระจกหลัง Rear Screen	สภาพดี
	กันชนหลัง Rear Bumper	สภาพดี
	คาน รับกันชนหลัง (ขวา) Rear Side Member (Right) Appearance	สภาพดี

คาน รับกันชนหลัง (ซ้าย) Rear Side Member (Right) Appearance	สภาพดี
	เสาโครงสร้าง A ขวา Right A-Pillar	สภาพดี
	เสาโครงสร้าง B ขวา Right B-Pillar	สภาพดี
	เสาโครงสร้าง C ขวา Right C-Pillar	N/A
	เสาโครงสร้าง D ขวา Right D-Pillar	N/A
	เสาโครงสร้าง A ซ้าย Left A-Pillar	สภาพดี
	เสาโครงสร้าง B ซ้าย Left B-Pillar	สภาพดี
	เสาโครงสร้าง C ซ้าย Left C-Pillar	N/A
	เสาโครงสร้าง D ซ้าย Left D-Pillar	N/A
	สภาพรวมของโครงสร้างแชสซี Chassis Frames & Members Appearance	สภาพดีตามอายุการใช้งาน
	สภาพใต้ท้องรถและอุปกรณ์ใต้ท้องรถ Under Body and Parts Appearance	สภาพดีตามอายุการใช้งาน
	ช่วงล่างหน้า Front Suspension	สภาพดีตามอายุการใช้งาน
	ช่วงล่างหลัง Rear Suspension	สภาพดีตามอายุการใช้งาน
	ระบบบังคับเลี้ยว Steering Components	สภาพดีตามอายุการใช้งาน
	เสื้อเกียร์ Transmission Housing	สภาพดีตามอายุการใช้งาน

ท่อไอเสีย Exhaust	สภาพดีตามอายุการใช้งาน
	เฟืองท้าย Differntia	สภาพดีตามอายุการใช้งาน
	เพลาขับ Drive Shafts	สภาพดีตามอายุการใช้งาน
	การทำงานของเปิดปิดประตูทุกบาน All Door Handle Functional	ปกติ
	การทำงานของฝาช่องเติมน้ำมัน Fuel Cap functional	ปกติ
	ช่องเก็บยางอะไหล่ Spare Tire Housing	สภาพดี
	อื่นๆเพิ่มเติม Others	N/A

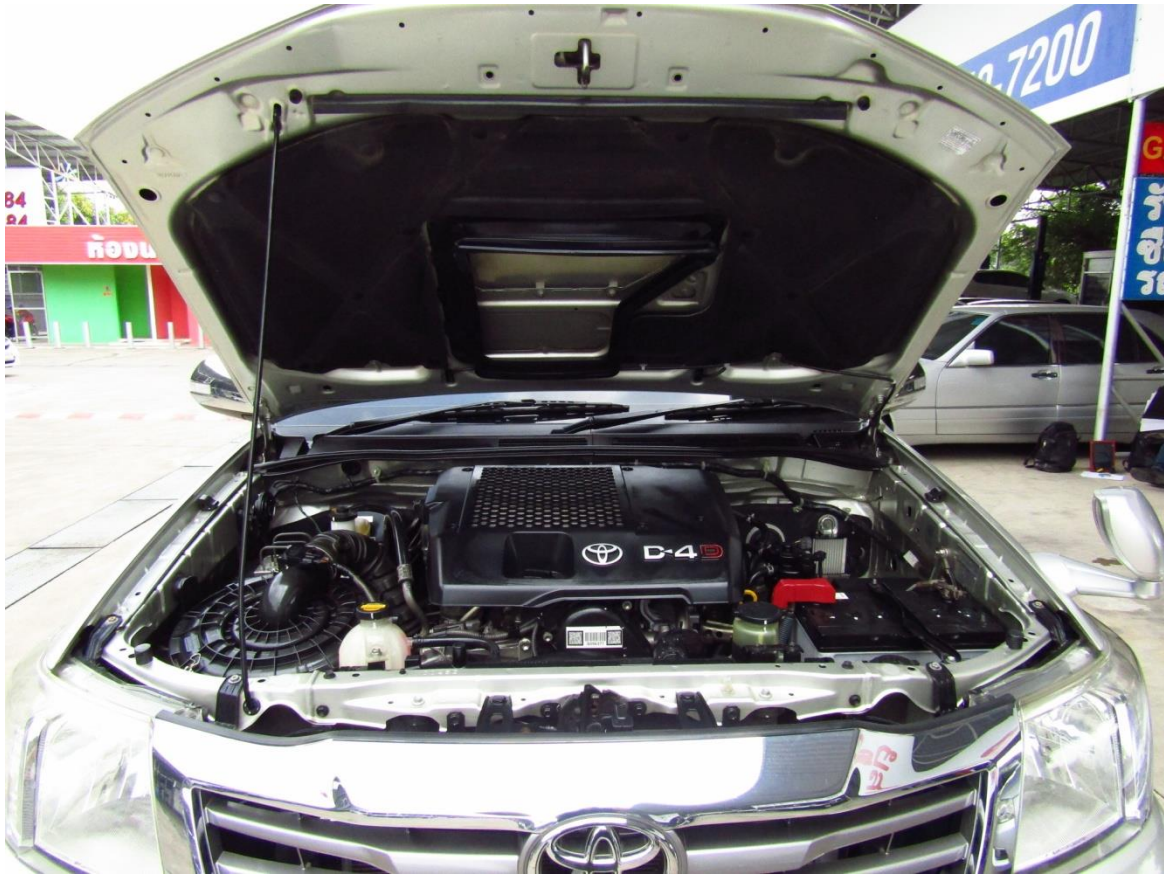
ภาพห้องเครื่อง - Engine Bay Visual Details

หม้อน้ำ และฝาหม้อน้ำ Radiator & Cap	สภาพดีตามอายุการใช้งาน
	รอกและสายพาน Drive Belt & Pulleys	สภาพดีตามอายุการใช้งาน
	หม้อลมเบรค Brake Booster	สภาพดีตามอายุการใช้งาน
	แม่ปั้มเบรค Master Cylinder Pressure	สภาพดีตามอายุการใช้งาน
	แบตเตอรี่ไม่รั่ว และ ชุดยึด ไม่มีสนิม No any leak on battery and no corrosion on battery support bracket	สภาพดีตามอายุการใช้งาน

การทดสอบ แบตเตอรี่ Battery Test Note: If state of charge is lower than 80%, battery need to fully recharge before used. (ถ้า state of charge ต่ำกว่า 80% ควรทำการชาร์ต แบตเตอรี่ให้เต็มก่อนใช้งาน)	Battery Test		Charging System Test at 2000 rpm	
		Voltage	12.41 V	Voltage	13.86 V
		Rating	660 CCA	Status	Normal
		Current	506 CCA	Start System Test	
		Internal resistance	5.35 mΩ	Start Voltage	9.21 V
		State of Charge	61 %	Status	Normal
		State of Health	56 %	Max. Load Test at 2000 rpm	
		Status	Caution	Max. Load Voltage	13.64 V
		Test Date	09.02.61	Status	Normal

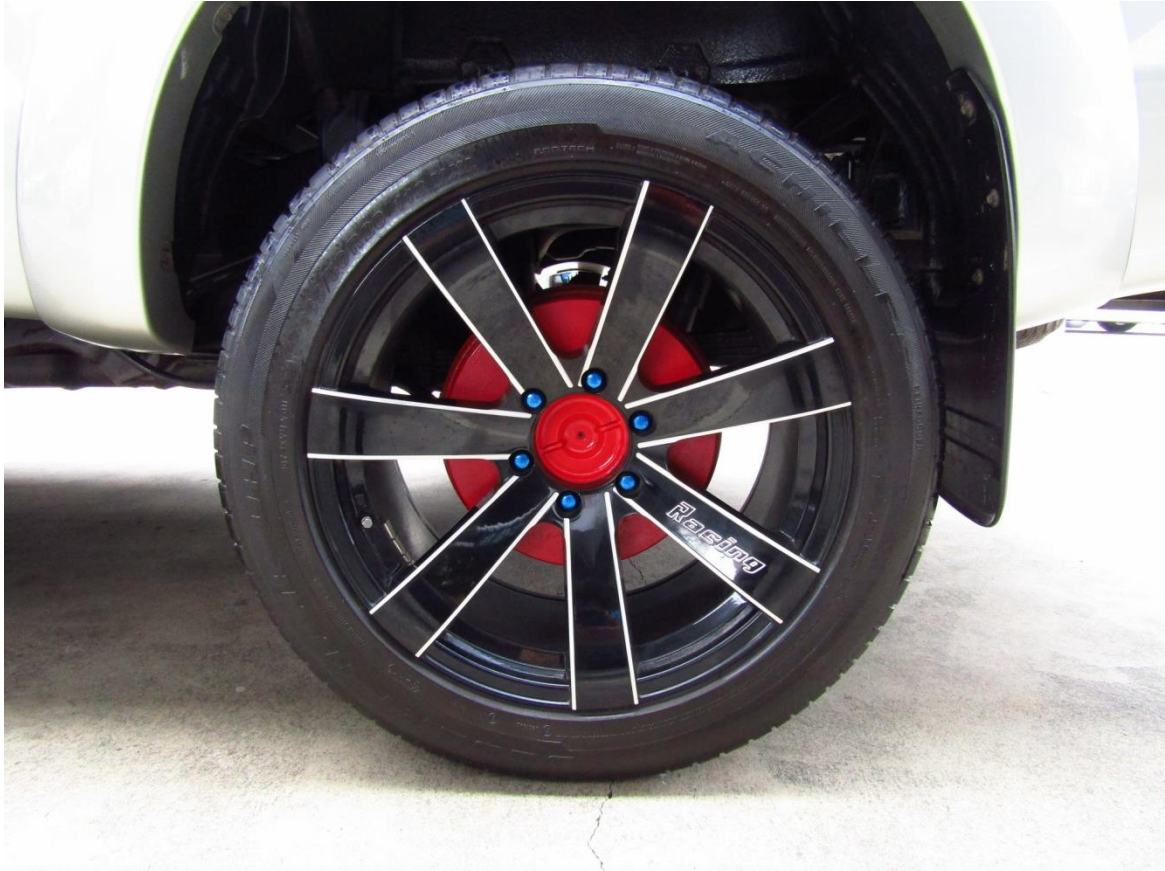
ภาพโดยรวมของยาง ล้อ และ เบรค - Tyres, Wheels & Brakes Visual Details:

สภาพยางรถยนต์, เดือน/ปี ผลิต Tyres Appearance, Year	ปียางผลิต 0916 ยางสภาพดี
	สภาพล้อรถ Wheel Rims Appearance	สภาพดีตามอายุการใช้งาน
	ยางอะไหล่ และล้อ Spare Tyre & Rim	สภาพดีตามอายุการใช้งาน
	ก้ามเบรค และท่อน้ำมัน Brake Hose Callipers & Pipes	สภาพปกติไม่พบการรั่วซึม
	ผ้าเบรค (หน้า/หลัง) Brake Pads (Front/Rear)	สภาพดีตามอายุการใช้งาน
	จานเบรค Brake Discs (Front/Rear)	ควรเจียจานเบรคครั้งต่อไปที่เปลี่ยนผ้าเบรค
	ดรัมเบรคล้อหลัง Brakes and Drums any No Leakage	สภาพดีตามอายุการใช้งาน
	การทำงานของเบรคมือ Park Brake function	ระยะเวลาทำงานปกติ
	คำแนะนำอื่นๆ Other	N/A

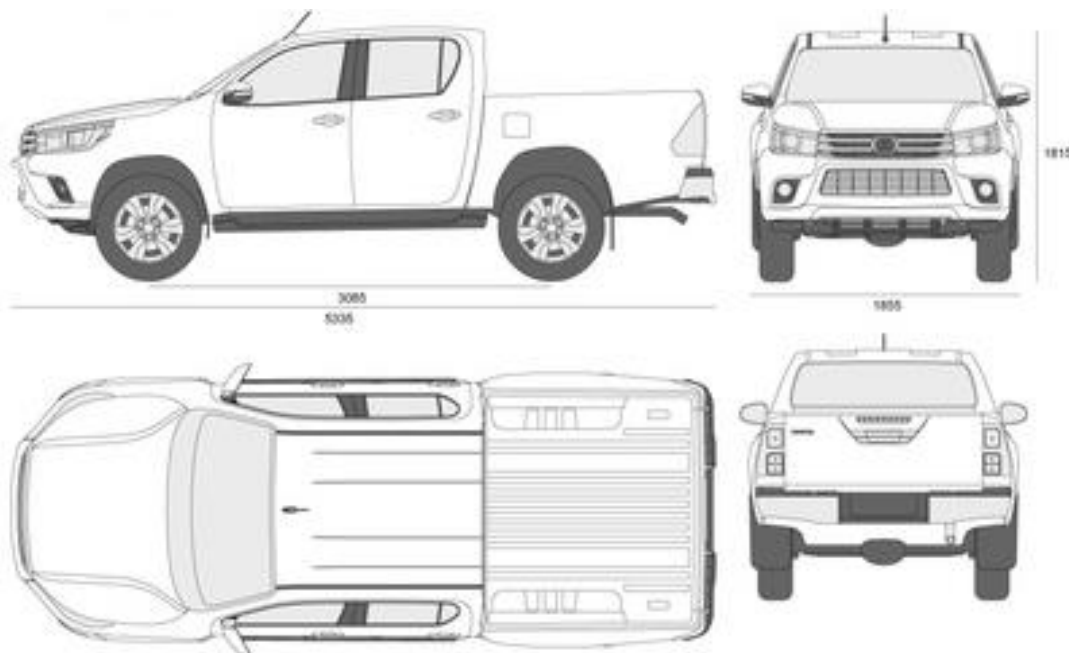
ความหนาสีรอบรถกระบะ (ตอนเดียว, แค็บ และ 4 ประตู) - Paint Thickness on Pickup (Single Cab, Extend Cab and Double Cab):

ชิ้นส่วนยานยนต์ (Car Part)	ความหนาสี Paint Thickness (µm)			
	P1	P2	P3	Average
Front Wing (RH)	83	85	93	87
Front Wing (LH)	89	89	88	89
Front Door (RH)	95	97	98	97
Front Door (LH)	95	98	100	98
Rear Door (RH)				
Rear Door (LH)				
Extra Cab (RH)	101	100	98	100
Extra Cab (LH)	93	95	96	95

ชิ้นส่วนยานยนต์ (Car Part)	ความหนาสี Paint Thickness (µm)			
	P1	P2	P3	Average
Bonnet	103	105	96	101
Roof	94	95	95	95
Boot/Tail Gate	92	92	94	93
Tray (RH)	89	91	93	91
Tray (LH)	92	91	81	88
Front Bumper				
Rear Bumper
