Vehicle Inspection Report

ยี่ห้อ/รุ่น (Make/Model): TOYOTA CAMRY	วันที่ตรวจสอบรถยนต์ (Date of Inspection): 1.12.60
เลขตัวถัง (VIN): MRO53CK5004007430	เลขคำขอบริการ (Job No.) : I017/134-001
เลขเครื่องยนต์ (Engine No.): 2AR-0774679	<p>Vehicle Picture:</p>

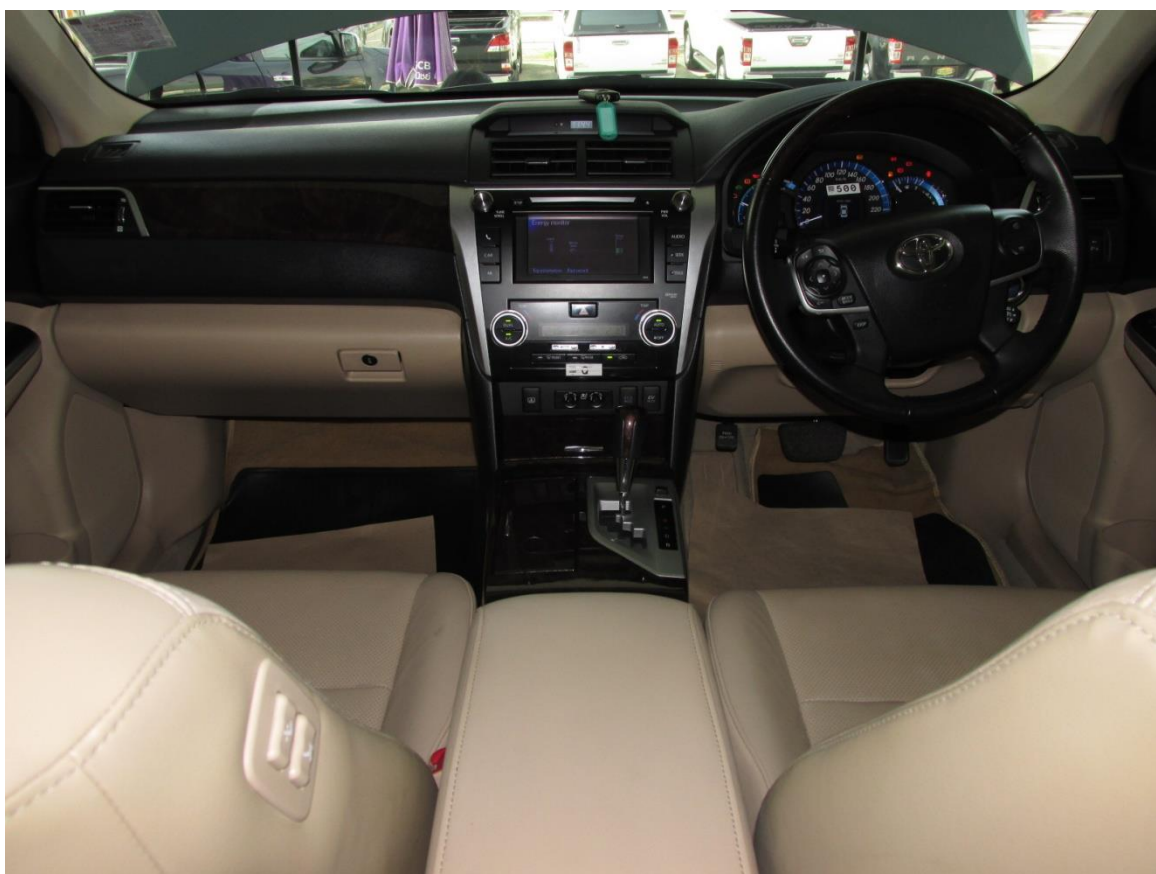
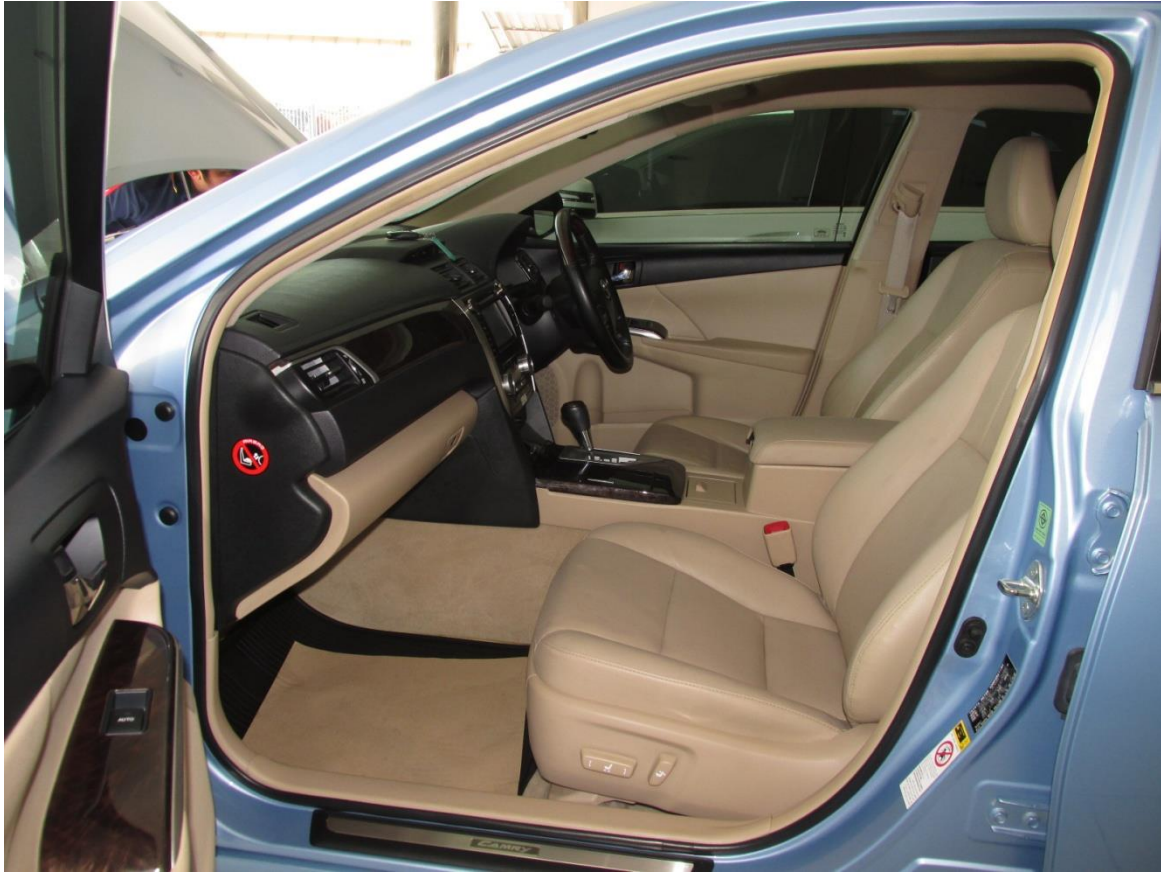
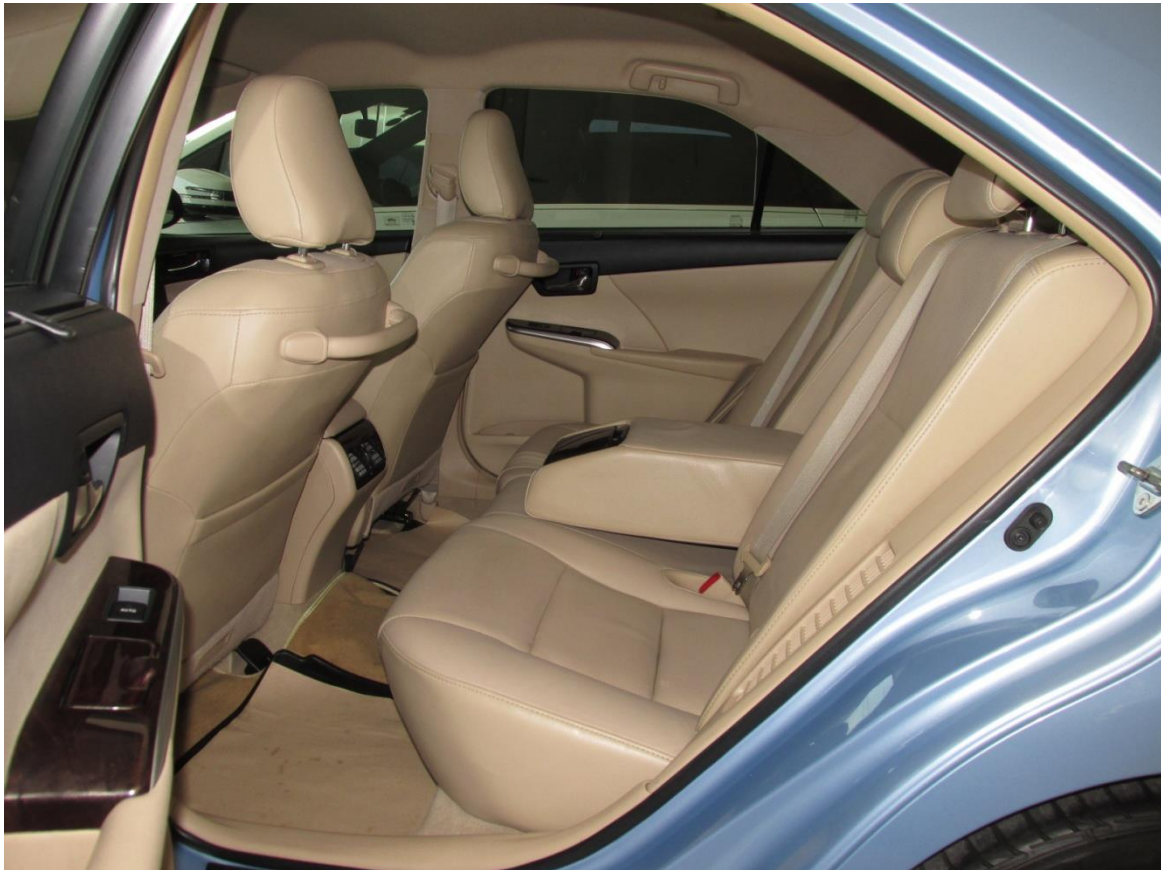
ที่นั่ง สภาพ Seat Appearance	สภาพดีตามอายุการใช้งาน
	การทำงาน การปรับ และการล็อคเบาะ Seat Adjust functional	ทำงานได้ดี
	สภาพ รางได้เบาะ Seat slide adjust rail	สภาพดีตามอายุการใช้งาน
	เข็มขัดนิรภัย Seat Belts	สภาพดีตามอายุการใช้งาน
	แผงคอนโซล Other Trims	สภาพดีตามอายุการใช้งาน
	เครื่องเสียงภายในรถ Radio/ Multiplayer	เปิด-ปิด ปกติ
	ลำโพง Speaker working	ทำงานปกติ
	ไล่ฝ้ากระจกหลัง Rear Window Demister	สภาพดีไม่พบรอยขาด
	อุปกรณ์ทำความเย็นและความร้อน Air Condition/Heater	แอร์เย็น ทำงานปกติ
	ชุดปัดน้ำฝน และระบบฉีดน้ำ Washers & Wipers	ทำงานปกติ
	แตร Horn	ทำงานปกติ
	บานพับและกอลอนประตู Doors, Locks & Hinges	สภาพดีเหมาะสมกับอายุการใช้งาน
	การเปิดประตูจากด้านใน Door Handle (inside)	ทำงานได้ดี
	สภาพยางขอบประตู Weather Strip	สภาพดีเหมาะสมกับอายุการใช้งาน
	การทำงานของกระจก Window Operation	ทำงานเปิด-ปิด ปกติ

ภาพภายในด้านหน้า หลัง และ จุดบกพร่อง - Interior Visual Details (Front, Rear and/or Defect):

ภาพภายในด้านหน้า หลัง และ จุดบกพร่อง (ต่อ) -Interior Visual Details (Front, Rear and/or Defect) (Continued):

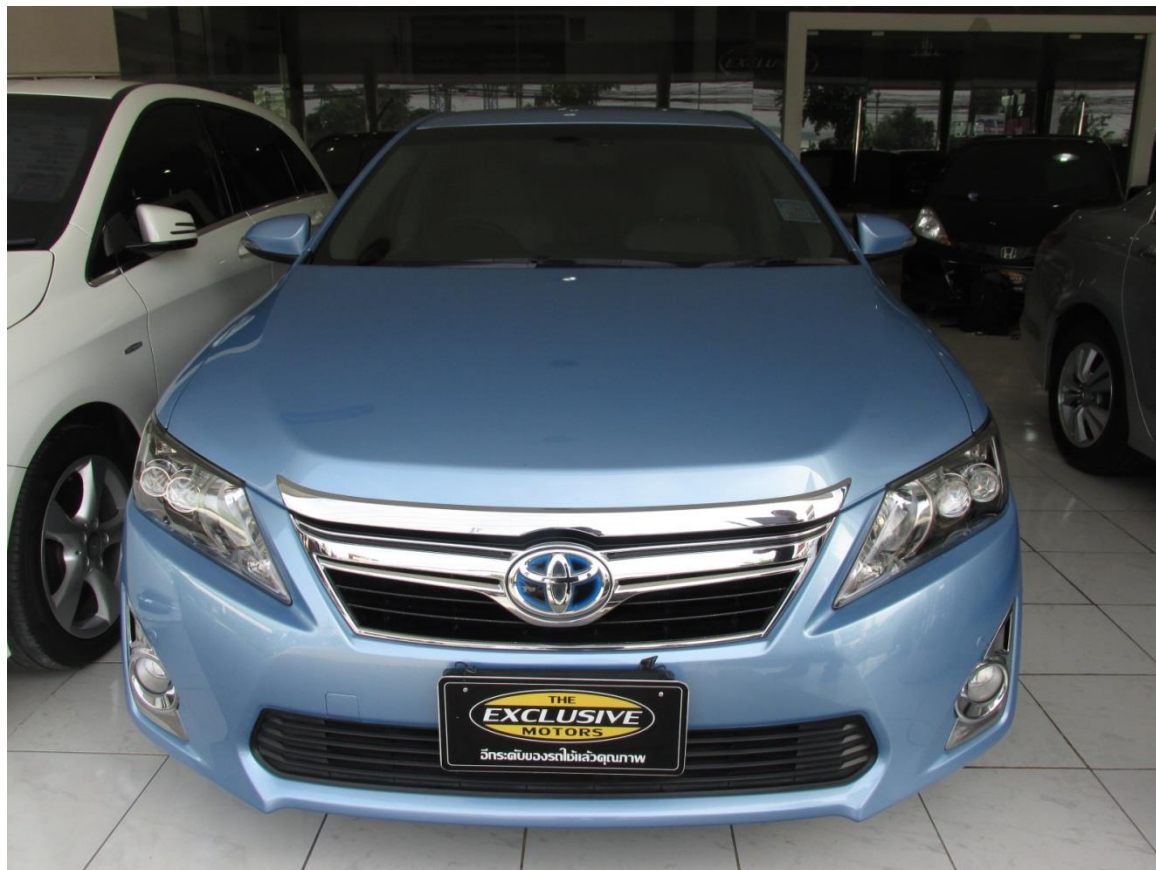
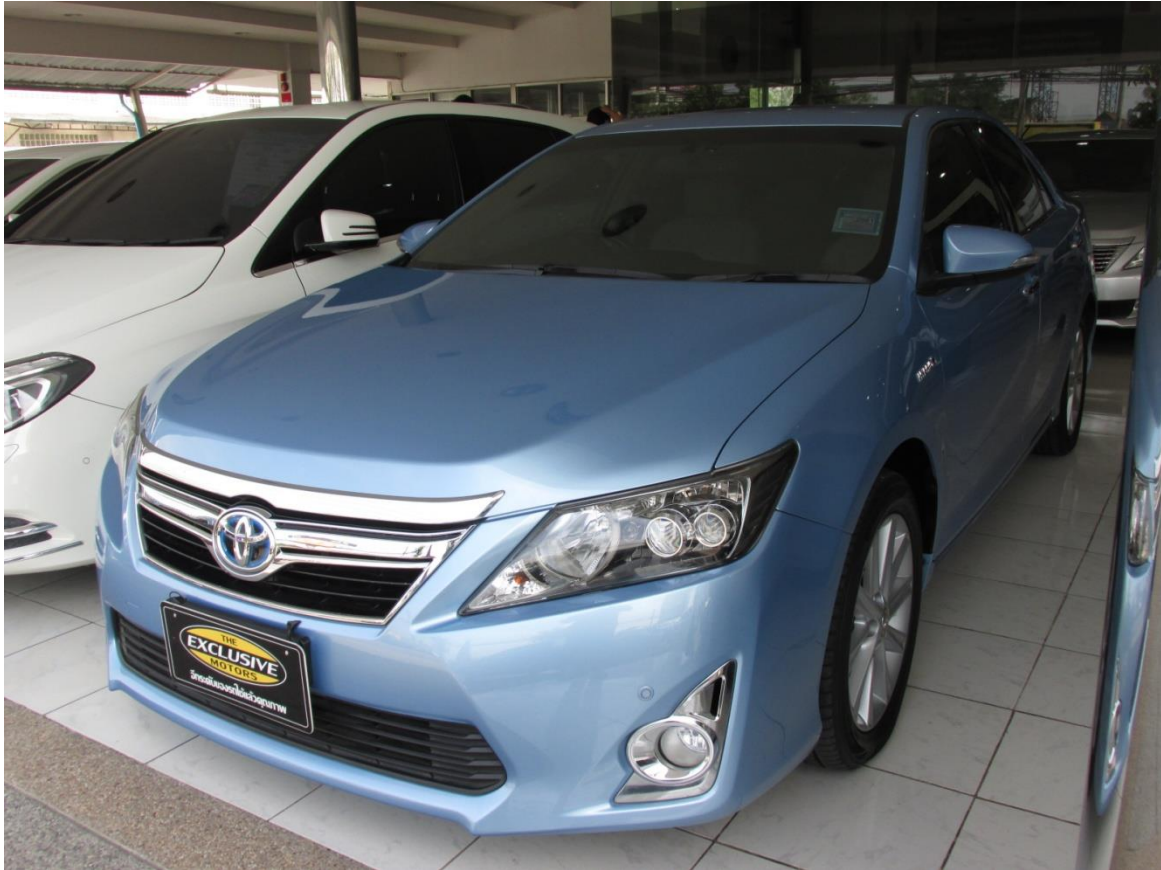
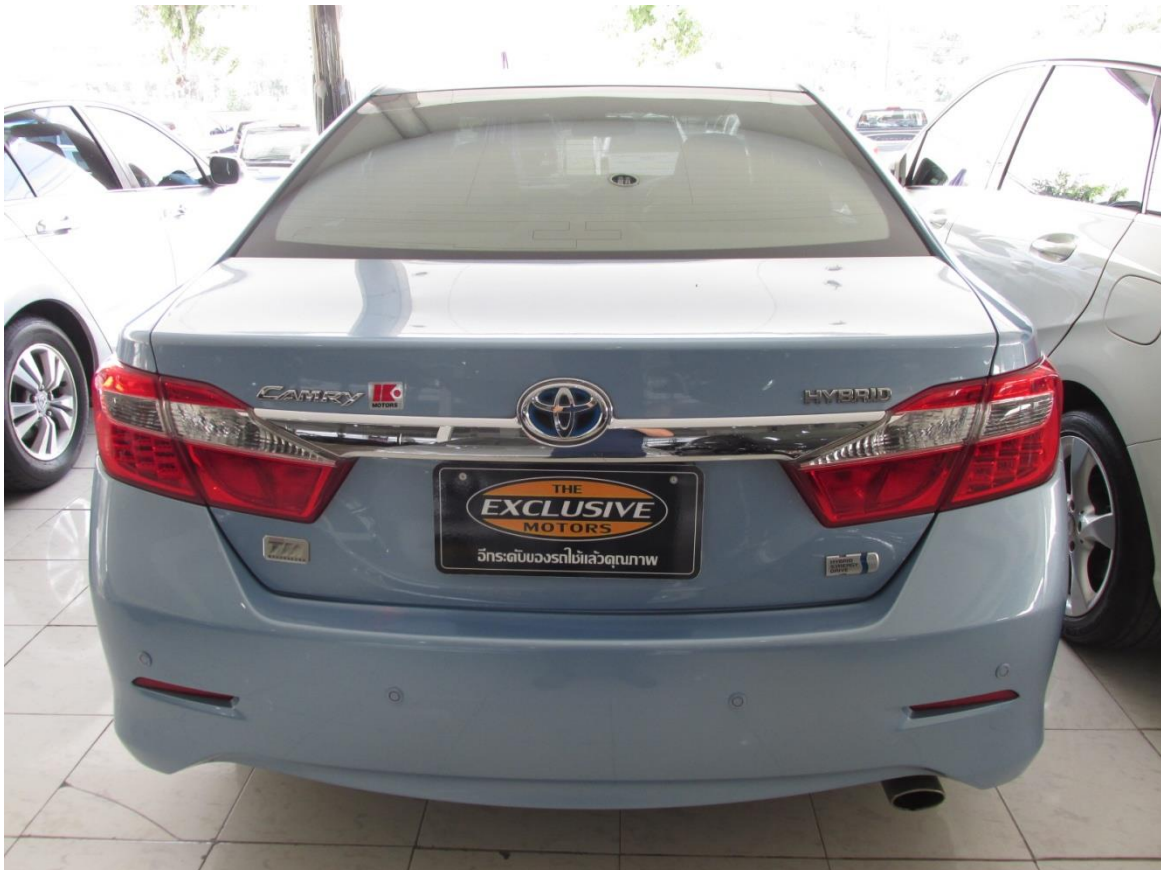
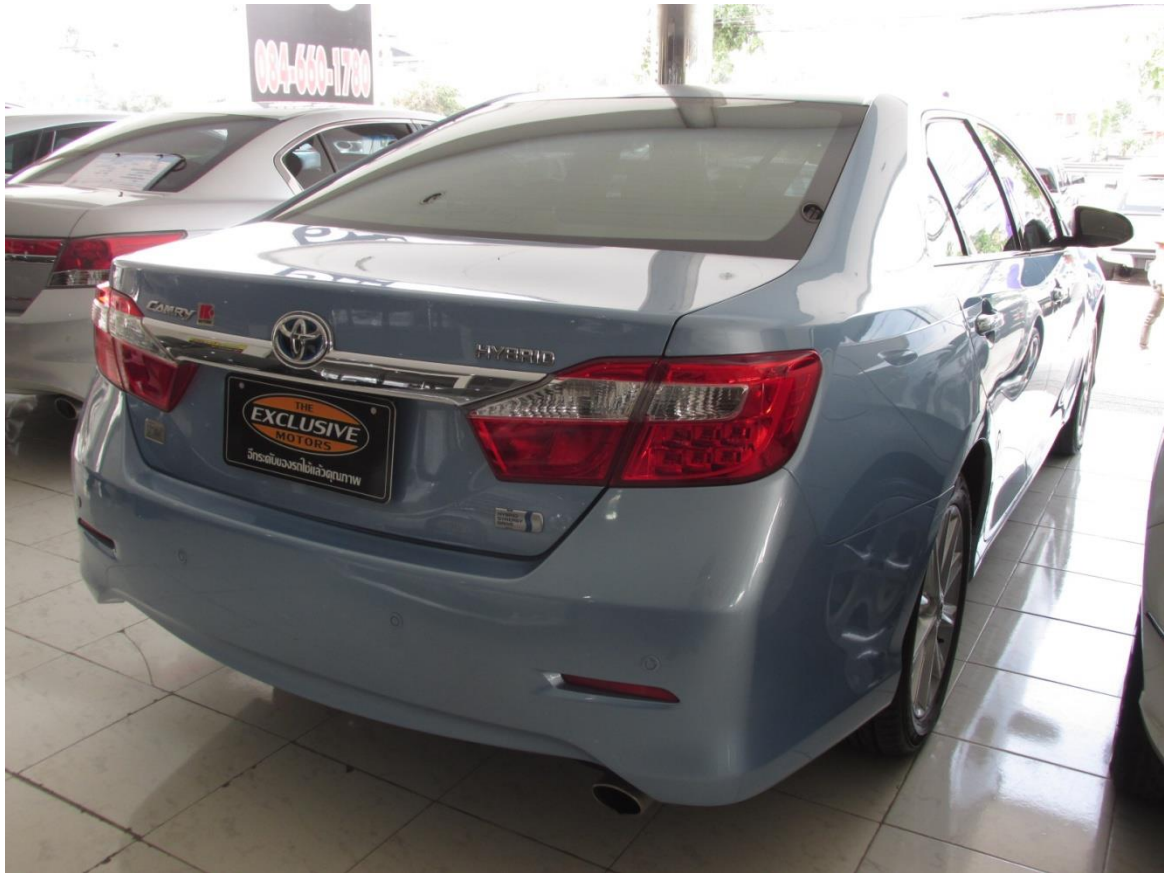
ภาพภายนอก - Exterior Visual Details:

ภาพภายนอก (ต่อ) - Exterior Visual Details (Continued):

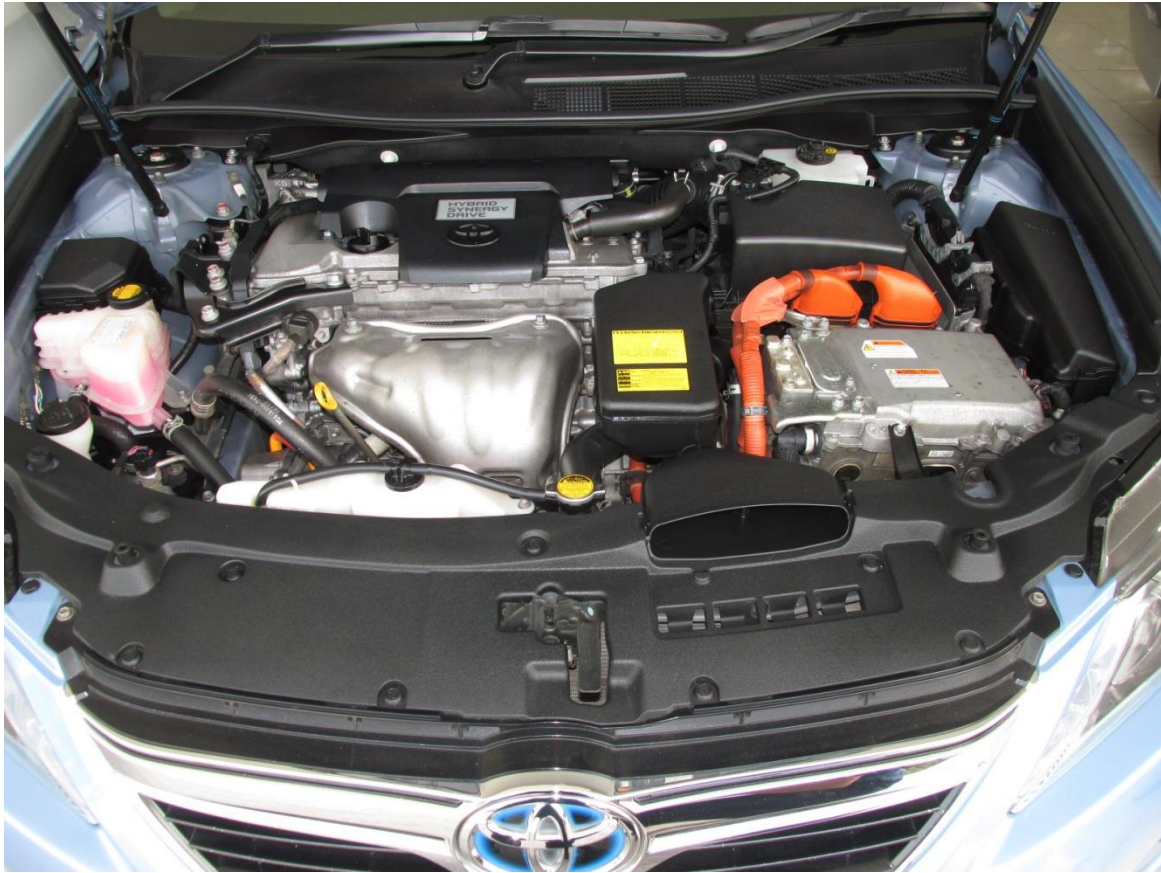
หม้อน้ำ และฝาหม้อน้ำ Radiator & Cap	สภาพดีตามอายุการใช้งาน																																					
	รอกและสายพาน Drive Belt & Pulleys	สภาพดีตามอายุการใช้งาน																																					
	หม้อลมเบรค Brake Booster	สภาพดีตามอายุการใช้งาน																																					
	แม่ปั้มเบรค Master Cylinder Pressure	สภาพดีตามอายุการใช้งาน																																					
	แบตเตอรี่ไม่รั่ว และ ชุดยึด ไม่มีสนิม No any leak on battery and no corrosion on battery support bracket	สภาพดีตามอายุการใช้งาน																																					
	การทดสอบ แบตเตอรี่ Battery Test Note: If state of charge is lower than 80%, battery need to fully recharge before used. (ถ้า state of charge ต่ำกว่า 80% ควรทำการชาร์ต แบตเตอรี่ให้เต็มก่อนใช้งาน)	<table border="1"> <thead> <tr> <th colspan="2">Battery Test</th> </tr> </thead> <tbody> <tr> <td>Voltage</td> <td>12.06 V</td> </tr> <tr> <td>Rating</td> <td>355 CCA</td> </tr> <tr> <td>Current</td> <td>437 CCA</td> </tr> <tr> <td>Internal resistance</td> <td>6.19 mΩ</td> </tr> <tr> <td>State of Charge</td> <td>26 %</td> </tr> <tr> <td>State of Health</td> <td>100 %</td> </tr> <tr> <td>Status</td> <td>Caution</td> </tr> <tr> <td>Test Date</td> <td>1.12.60</td> </tr> </tbody> </table>	Battery Test		Voltage	12.06 V	Rating	355 CCA	Current	437 CCA	Internal resistance	6.19 mΩ	State of Charge	26 %	State of Health	100 %	Status	Caution	Test Date	1.12.60	<table border="1"> <thead> <tr> <th colspan="2">Charging System Test at 2000 rpm</th> </tr> </thead> <tbody> <tr> <td>Voltage</td> <td>V</td> </tr> <tr> <td>Status</td> <td></td> </tr> <tr> <th colspan="2">Start System Test</th> </tr> <tr> <td>Start Voltage</td> <td>V</td> </tr> <tr> <td>Status</td> <td></td> </tr> <tr> <th colspan="2">Max. Load Test at 2000 rpm</th> </tr> <tr> <td>Max. Load Voltage</td> <td>V</td> </tr> <tr> <td>Status</td> <td></td> </tr> </tbody> </table>	Charging System Test at 2000 rpm		Voltage	V	Status		Start System Test		Start Voltage	V	Status		Max. Load Test at 2000 rpm		Max. Load Voltage	V	Status

Battery Test																																							
Voltage	12.06 V																																						
Rating	355 CCA																																						
Current	437 CCA																																						
Internal resistance	6.19 mΩ																																						
State of Charge	26 %																																						
State of Health	100 %																																						
Status	Caution																																						
Test Date	1.12.60																																						
Charging System Test at 2000 rpm																																							
Voltage	V																																						
Status																																							
Start System Test																																							
Start Voltage	V																																						
Status																																							
Max. Load Test at 2000 rpm																																							
Max. Load Voltage	V

ภาพห้องเครื่อง - Engine Bay Visual Details

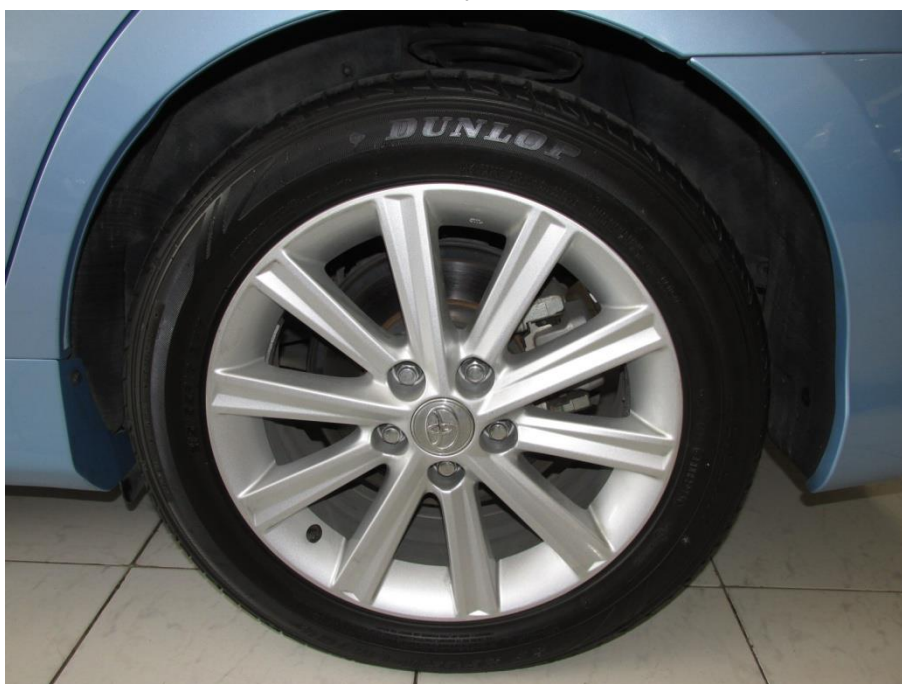
สภาพยางรถยนต์, เดือน/ปี ผลิต Tyres Appearance, Year	ปียางผลิต 2915 ยางสภาพพอใช้
 	สภาพล้อรถ Wheel Rims Appearance	สภาพดีตามอายุการใช้งาน
 	ยางอะไหล่ และล้อ Spare Tyre & Rim	สภาพดีตามอายุการใช้งาน
 	ก้ามเบรค และท่อน้ำมัน Brake Hose Callipers & Pipes	สภาพปกติไม่พบการรั่วซึม
 	ผ้าเบรค (หน้า/หลัง) Brake Pads (Front/Rear)	สภาพดีตามอายุการใช้งาน
 	จานเบรค Brake Discs (Front/Rear)	ควรเจียจานเบรคครั้งต่อไปที่เปลี่ยนผ้าเบรค
 	ดรัมเบรคล้อหลัง Brakes and Drums any No Leakage	N/A
 	การทำงานของเบรคมือ Park Brake function	ระบบการทำงานปกติ
 	คำแนะนำอื่นๆ Other	N/A

ภาพโดยรวมของยาง ล้อ และ เบรค - Tyres, Wheels & Brakes Visual Details:

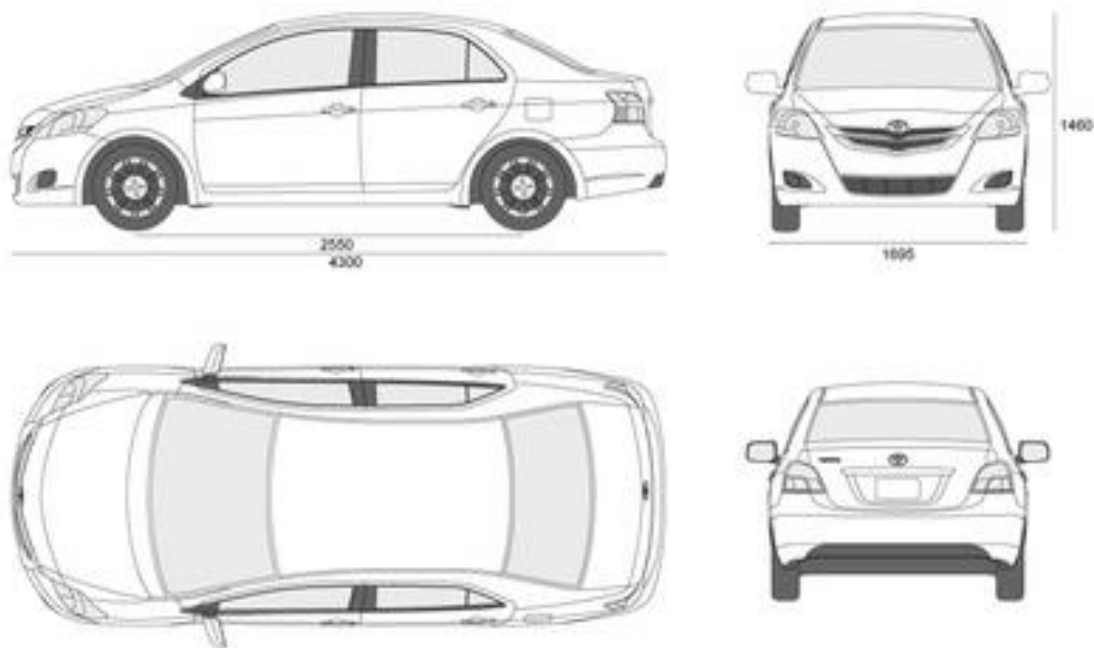
ความหนาสีรอบรถเก๋ง 3,4 และ 5 ประตู -Paint Thickness on 3,4 and 5 door car:

ชิ้นส่วนยานยนต์	ความหนาสี Paint Thickness (µm)			
(Car Part)	P1	P2	P3	Average
Front Wing (RH)	153	132	138	141
Front Wing (LH)	145	147	138	143
Front Door (RH)	102	117	101	107
Front Door (LH)	141	126	120	129
Rear Door (RH)	84	99	100	94
Rear Door (LH)	110	124	128	121

ชิ้นส่วนยานยนต์	ความหนาสี Paint Thickness (µm)			
(Car Part)	P1	P2	P3	Average
Rear Wing (RH)	169	170	126	155
Rear Wing (LH)	117	95	99	104
Front Bumper				
Rear Bumper				
Bonnet	236	233	218	229
Roof	107	99	102	103
Boot/Tail Gate	114	116	110	113
