1024/0139-18

Mitsubishi Triton 2.5 MEGA CAB GLX

# Vehicle Inspection Report

## สรุปผลการตรวจสภาพรถ (Inspection Summary)

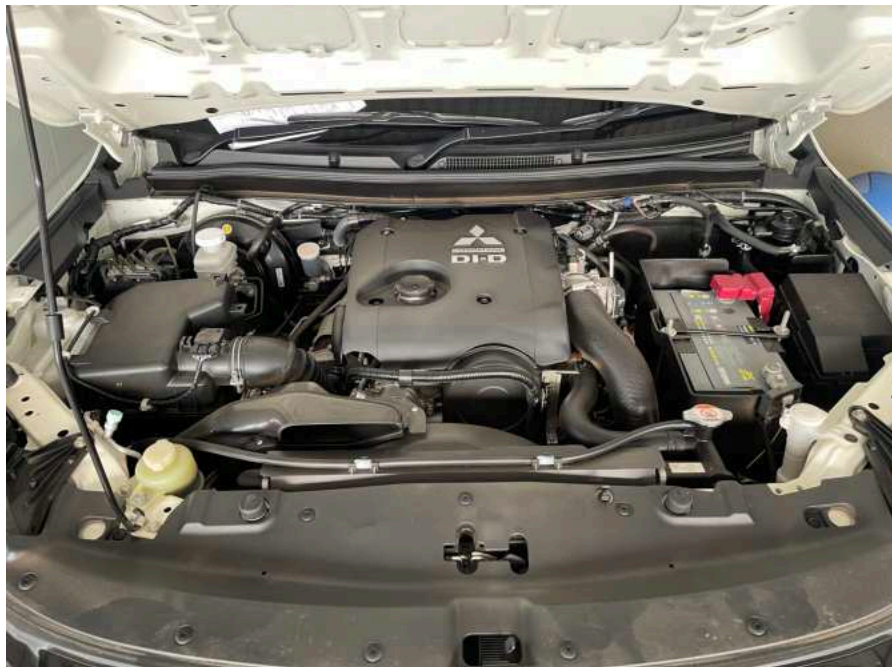
### ภาพห้องเครื่อง

Voltage	12.49	V
Rating	620	CCA
Current	472	CCA
Internal resistance	5.92	mΩ
State of Charge	86	%
State of Health	58	%
Status	CAUTION

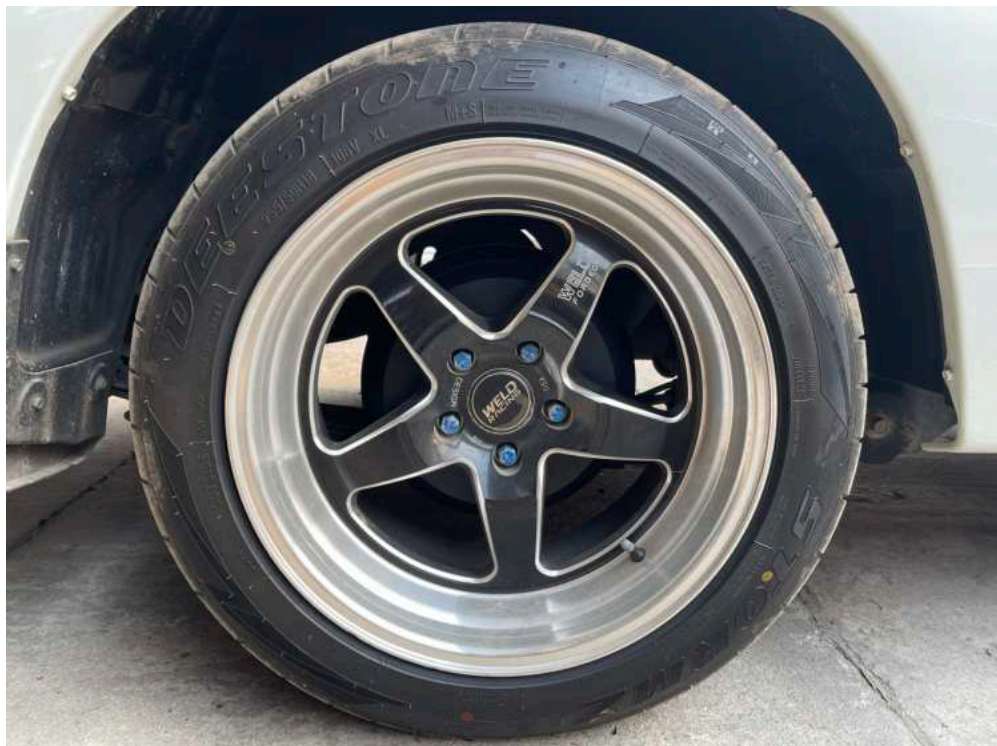
**ขอบยาง ล้อ**

02/24
