I024/0165-5

Mercedes-Benz C220 2.0 d AMG Dynamic

23 เม.ย. 2024

Vehicle Inspection Report

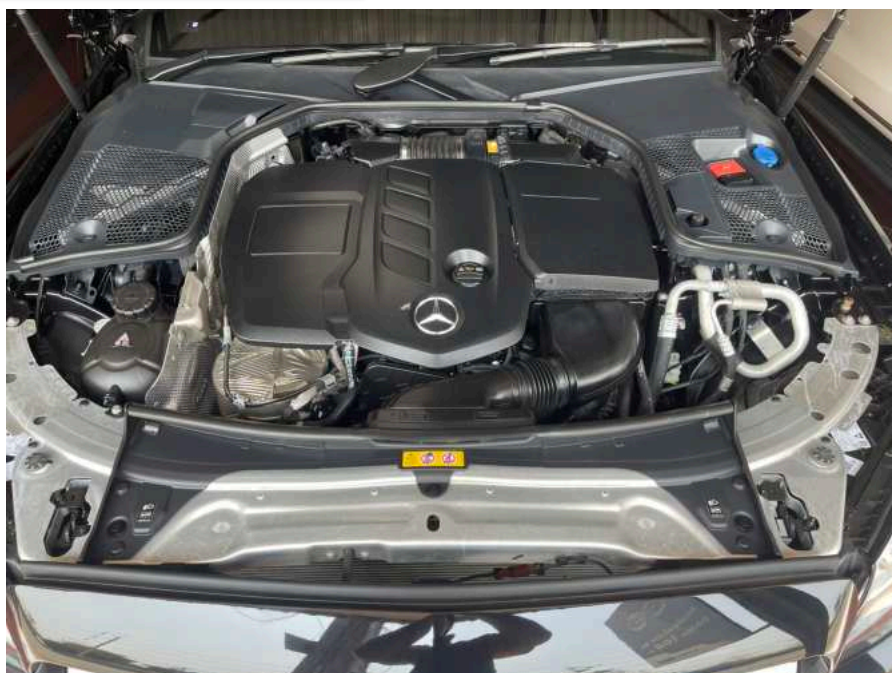
ภาพห้องเครื่อง

Voltage	12.22	V
Rating	650	CCA
Current	618	CCA
Internal resistance	4.52	mΩ
State of Charge	52	%
State of Health	91	%
Status	GREAT

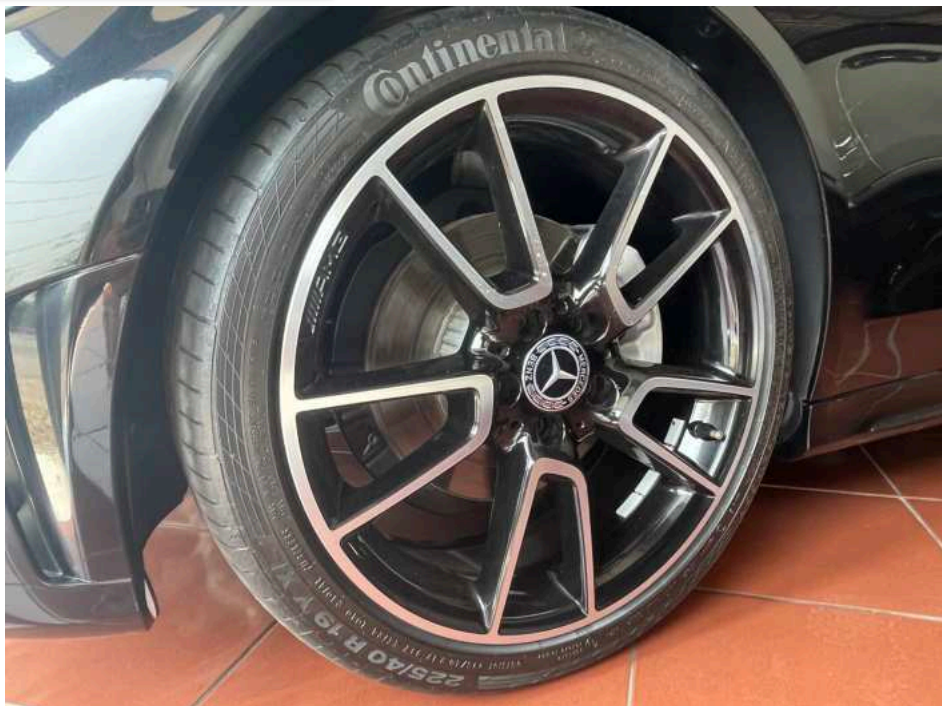
ขอบยาง ล้อ

08/20
