Vehicle Inspection Report

สรุปผลการตรวจสอบ (Inspection Summary)

ยี่ห้อ/รุ่น (Make/Model): MINI COOPER COUNTRYMAN RH	วันที่ตรวจสอบรถยนต์ (Date of Inspection): 05.04.61
เลขตัวถัง (VIN): WMWZB32060WL92198	เลขคำขอบริการ (Job No.) : I018/033-002
เลขเครื่องยนต์ (Engine No.): A425J152	Vehicle Picture:  
ปีผลิต (Build Date): 2012	
สี (Color): น้ำตาล-ดำ	
เลขไมล์ (Mileage): 68387	
เลขทะเบียน (No. Plate): จท 2525	
ทะเบียนหมดอายุ (Registration Expiry): 3 เม.ย 62	
ชื่อลูกค้า Customer Name: START AUTO CAR	
ที่อยู่ (Address):	
โทรศัพท์ (Tel):	
สถานที่ตรวจสอบรถ (Inspection Place): START AUTO CAR

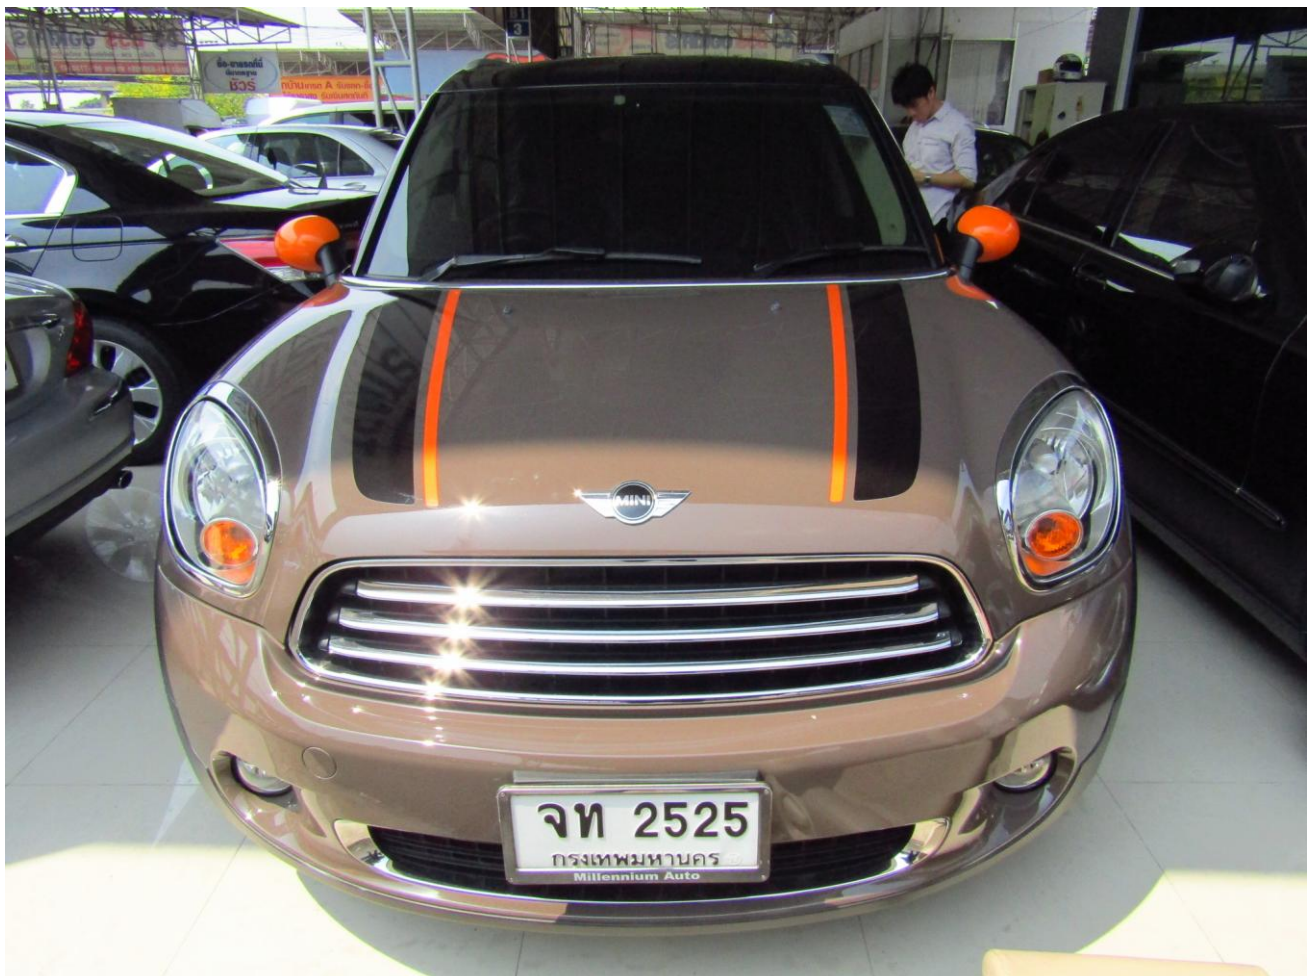
ภาพภายนอก - Exterior Visual Details:

ฝากระโปรงหน้ารถ Bonnet	ได้ฝากระโปรง สีสลอก

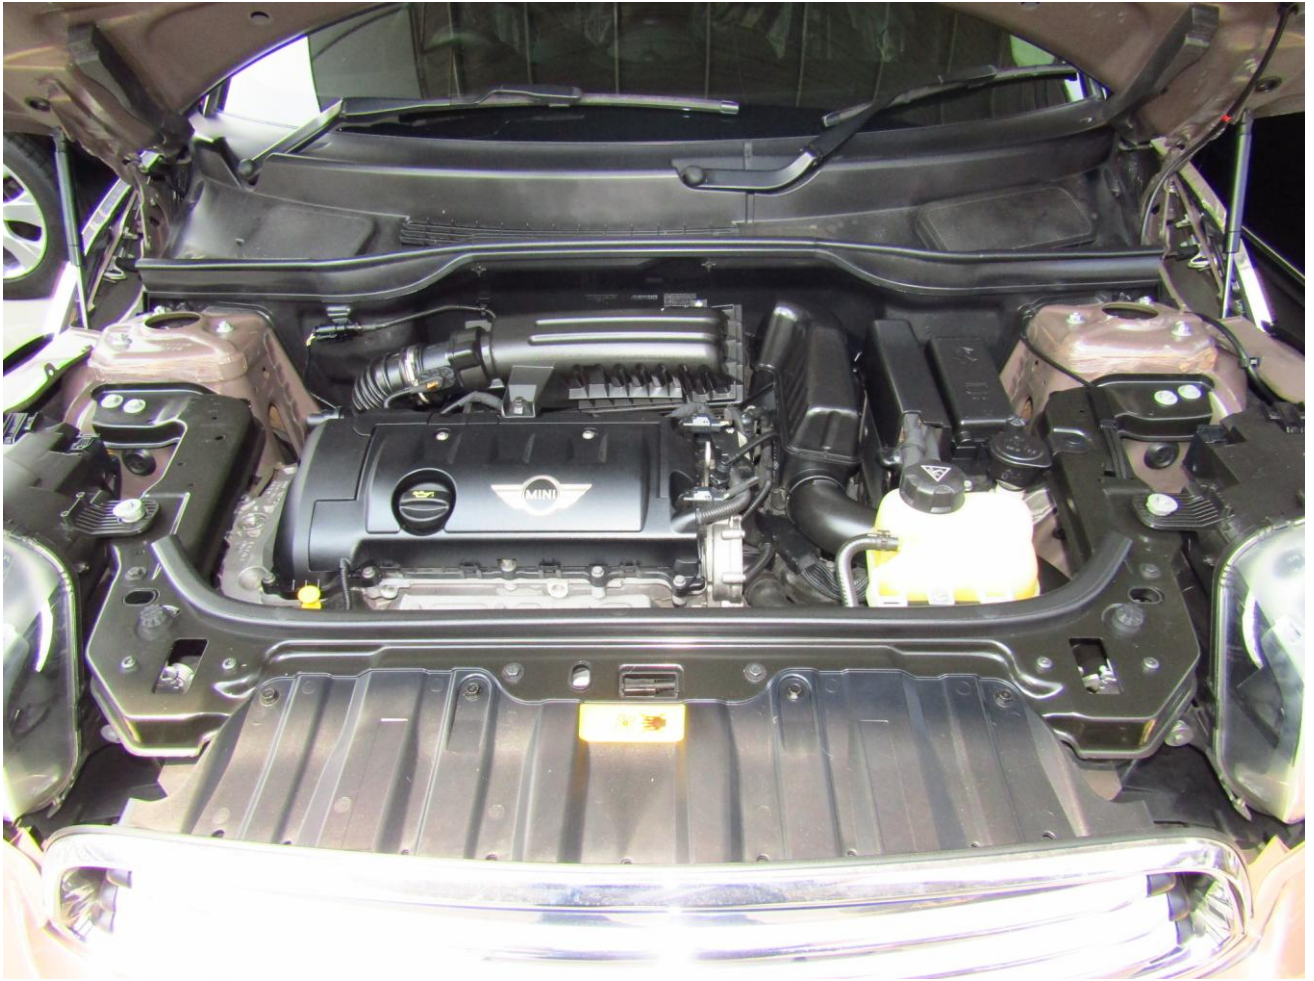
ภาพห้องเครื่อง - Engine Bay Visual Details

Battery Test																																							
Voltage	12.13 V																																						
Rating	520 CCA																																						
Current	191 CCA																																						
Internal resistance	14.16 mΩ																																						
State of Charge	33 %																																						
State of Health	20 %																																						
Status	Replace																																						
Test Date	05.04.61																																						
Charging System Test at 2000 rpm																																							
Voltage	14.11 V																																						
Status	Normal																																						
Start System Test																																							
Start Voltage	9.48 V																																						
Status	Normal																																						
Max. Load Test at 2000 rpm

Max. Load Voltage	14.23 V																																						
Status	Normal

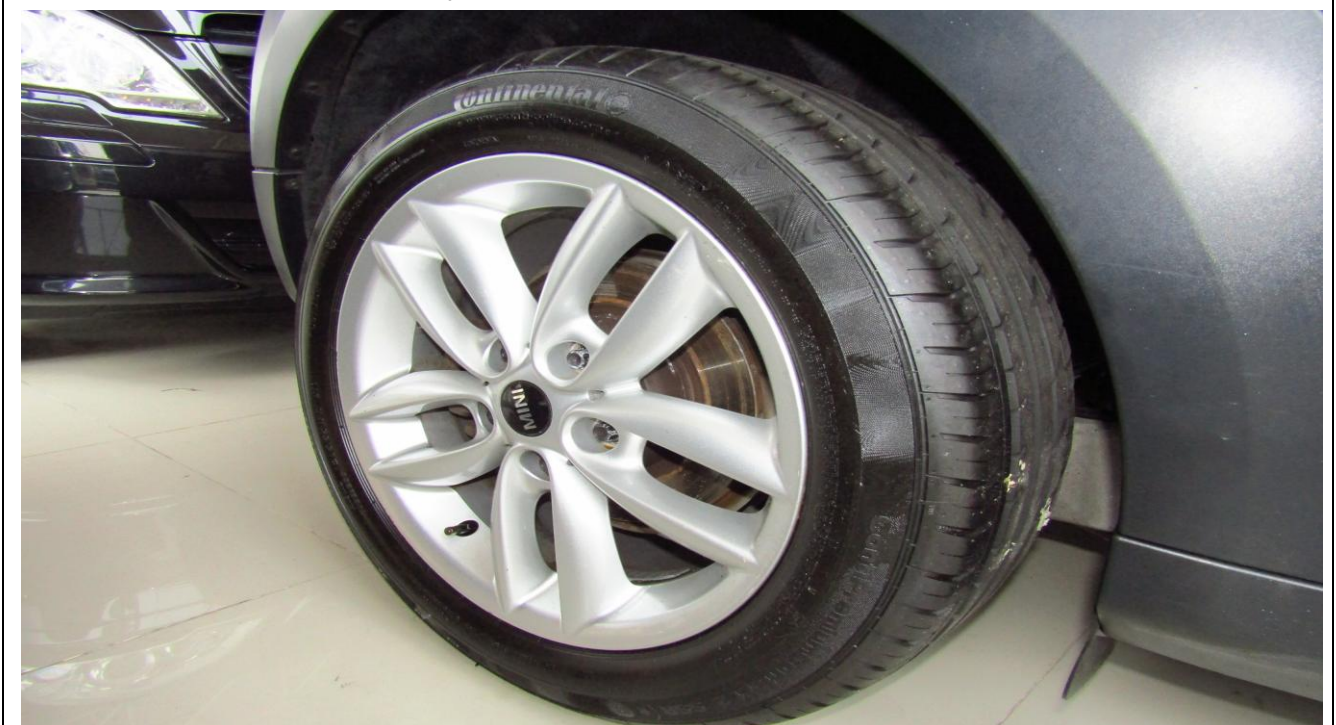
ภาพโดยรวมของยาง ล้อ และ เบรค - Tyres, Wheels & Brakes Visual Details:

สภาพยางรถยนต์, เดือน/ปี ผลิต Tyres Appearance, Year	ปียางผลิต 1815 ยางสภาพดี

จานเบรค Brake Discs (Front/Rear)	ควรเจียจานเบรคครั้งต่อไปที่เปลี่ยนผ้าเบรค
